# Asbestinventarisatattest

Stenenmolenstraat 162, 2800 Mechelen

Attestnummer : 20250612-000270.000

Uitgegeven op : 12.06.2025

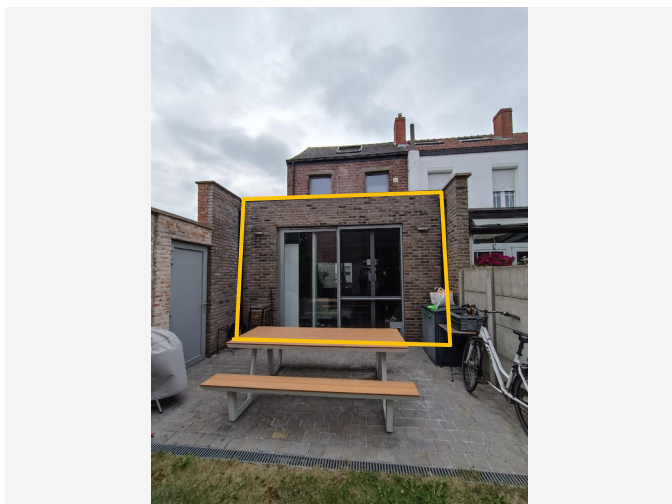
Situeringsfoto

**Bouwjaar:** 2016

*Constructies gebouwd vanaf 2001 moeten niet onderzocht worden*

| Opmerking | Achterbouw werd in 2016 opgebouwd. We kunnen er van uit gaan dat deze constructie geen asbestverdachte materialen bevat. |

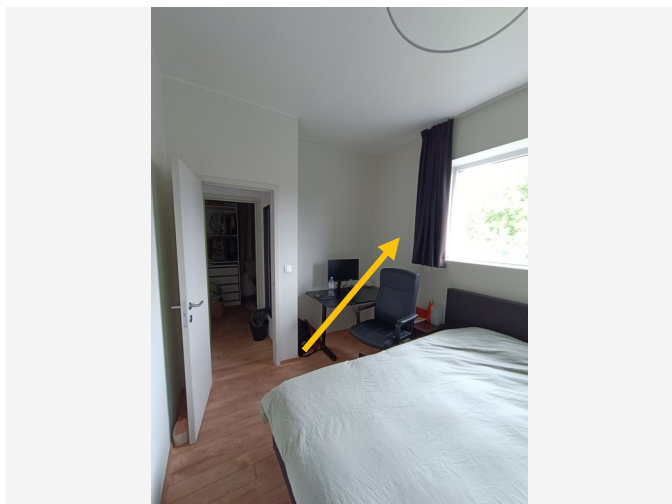
Vrije foto

Alle binnenwanden zijn afgewerkt met valse wanden. Het is niet duidelijk of er pleisterwerk aanwezig is achter deze valse wanden, het is aangewezen om bijkomend onderzoek uit te voeren bij werken.

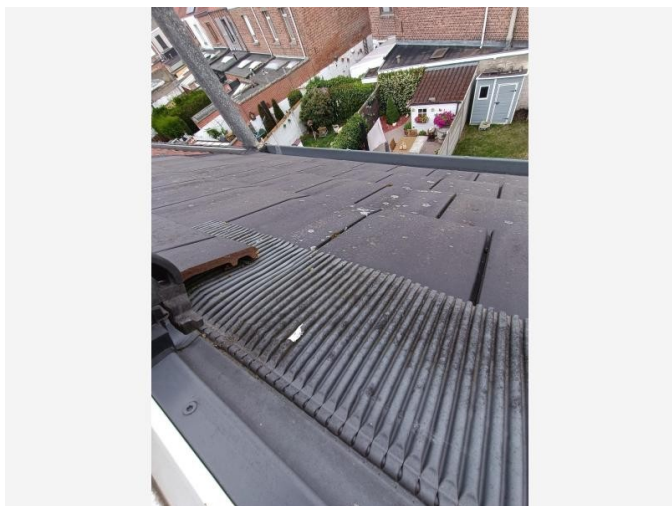
Vrije foto

Het dak werd gecontroleerd (via optillen van een dakpan). Er is geen verdacht onderdak vastgesteld .

Deze handeling is een steekproef , er is geen garantie dat het volledige dak met éénzelfde materiaal is opgebouwd. Dit kan enkel via destructief onderzoek vastgesteld worden.

Dak werd echter wel vernieuwd in 2016. We kunnen er van uit gaan dat er geen asbesthoudende materialen zijn gebruikt.

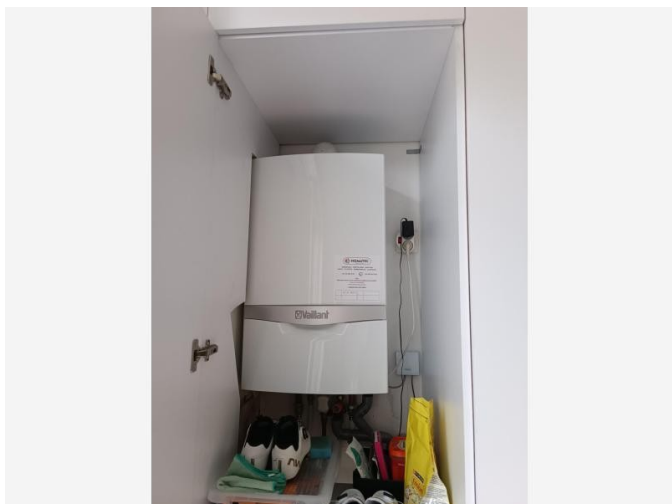
Vrije foto

De CV ketel werd gecontroleerd (bwj 2016) en is niet asbest verdacht; geen risico bouwjaar.

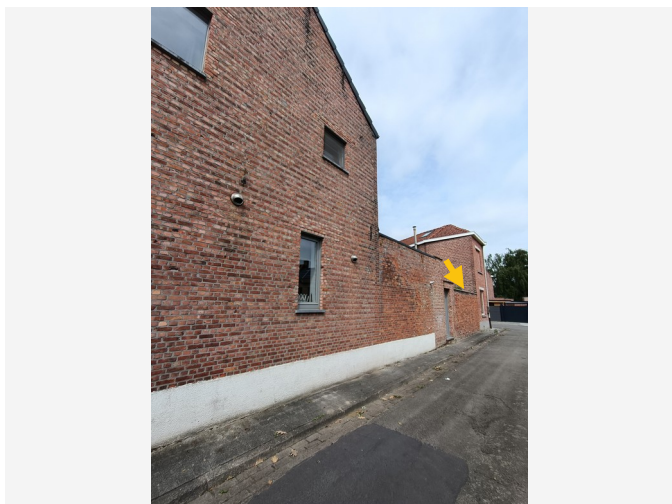
Vrije foto

Het betreft betonnen dekstenen; niet asbestverdacht.

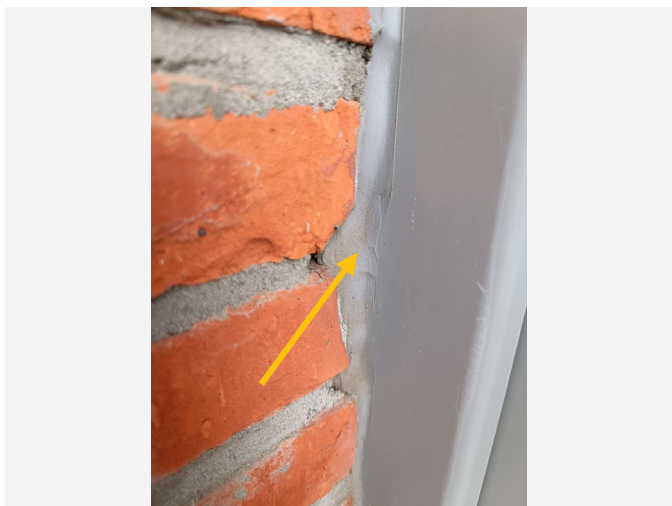
Vrije foto

De gebruikte siliconen kit is niet asbestverdacht

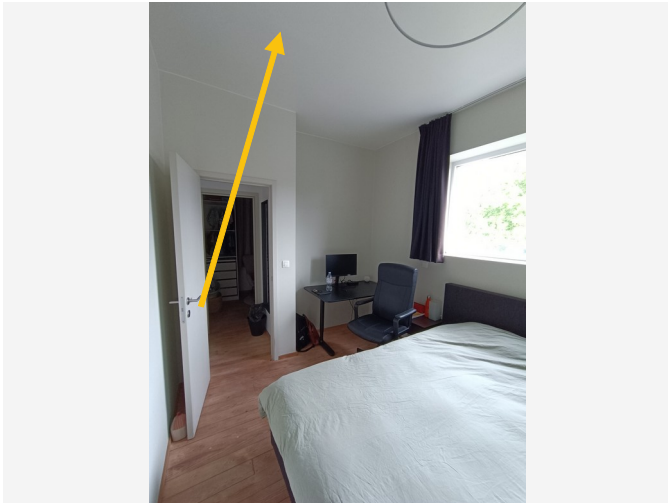
Vrije foto

Het plafond bestaat uit gipsplaten. Zonder destructieve handeling is het niet mogelijk om na te gaan of er asbesthoudende materialen aanwezig zijn achter de plafondafwerking. Als bij sloop of renovatie blijkt dat er boven dit plafond nog pleisterwerk aanwezig is, moet dit bemonsterd worden.

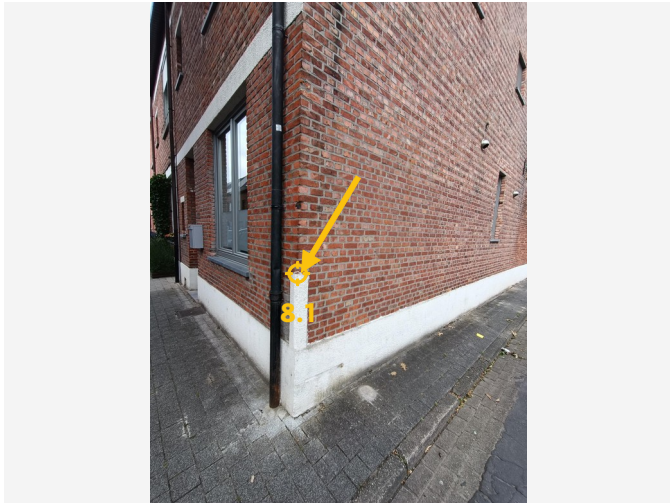
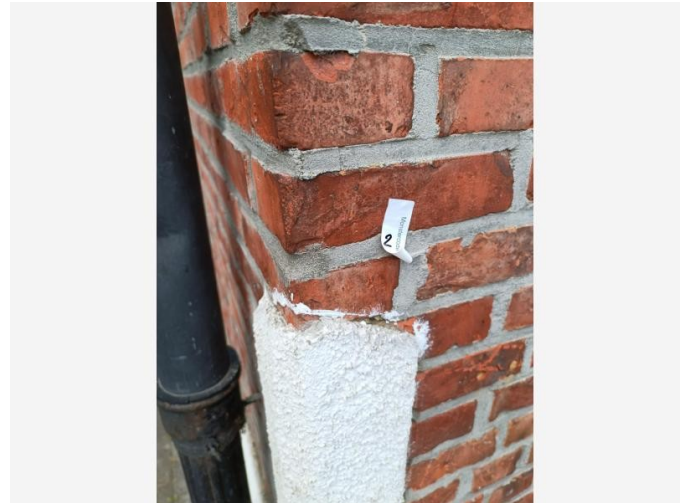
## Fiche 8: Cementering gevel

Geen asbest

| # | Type | Referentie | Resultaat |
|---|---|---|---|
| 8.1 | Mengmonster | 2 | Geen asbest |

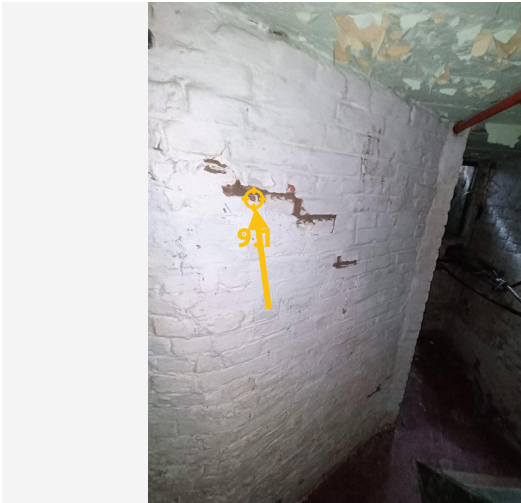
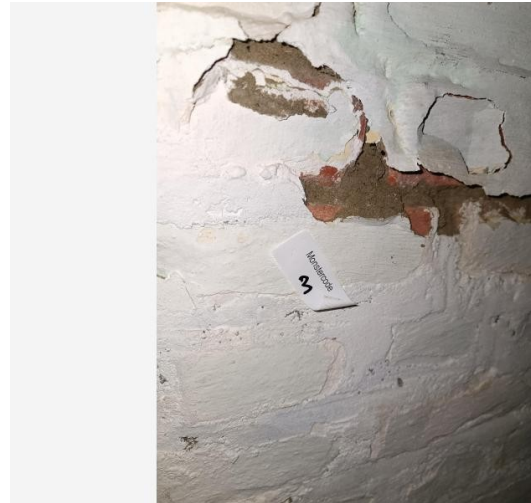
## Fiche 9: Cementering kelder

Geen asbest

| # | Type | Referentie | Resultaat |
|---|---|---|---|
| 9.1 | Mengmonster | 3 | Geen asbest |

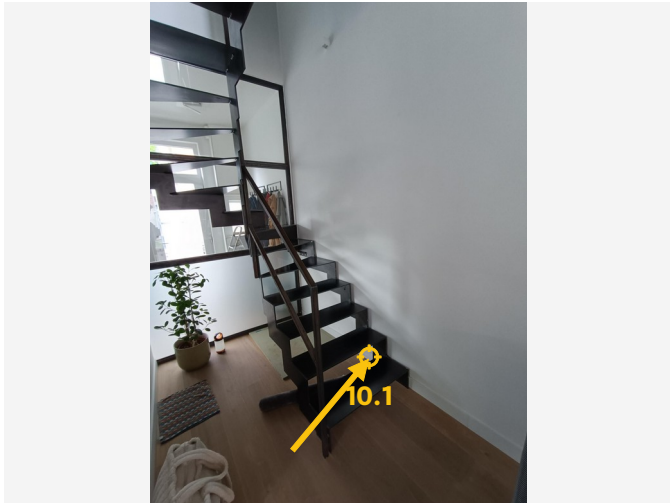
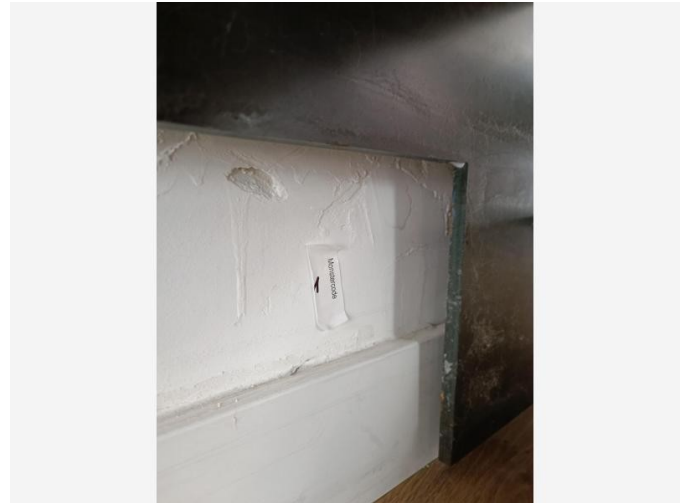
## Fiche 10: Muurpleister

Geen asbest

| # | Type | Referentie | Resultaat |
|---|---|---|---|
| 10.1 | Mengmonster | 1 | Geen asbest |
