# Asbestinventarisatattest

Felix Timmermanslaan 2, 9190 Stekene

Attestnummer : 20250522-000063.000

Uitgegeven op : 22.05.2025

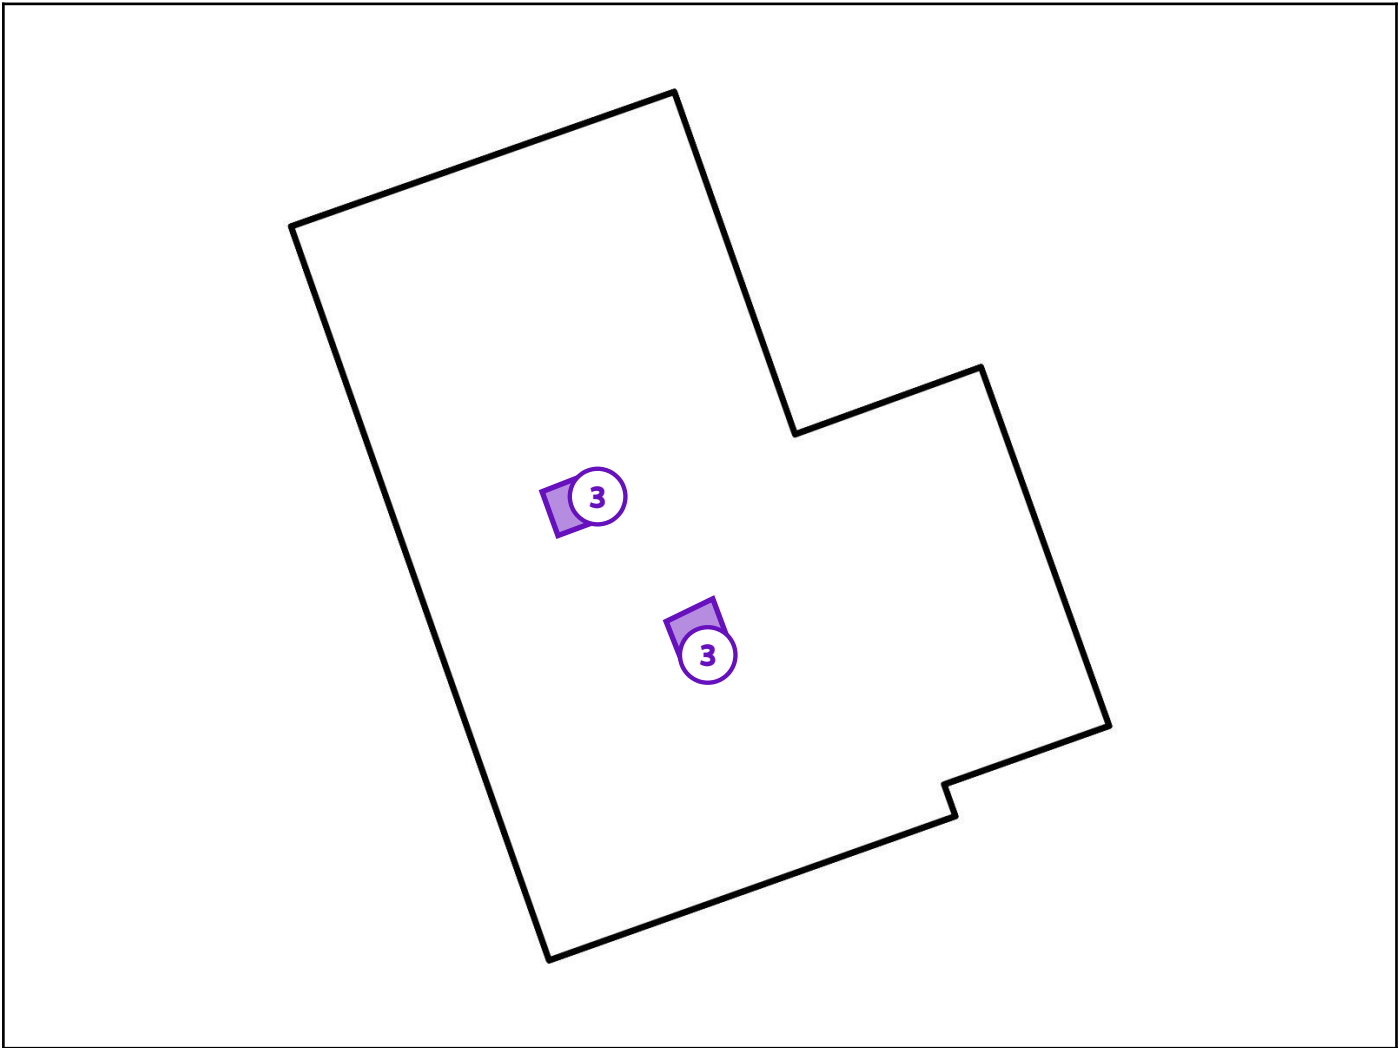
# Plan 1.4: Hoofdgebouw plan

| Beschrijving | Type | Actie |
|---|---|---|
| 3. Schouwen - Dak | Beperking | - |

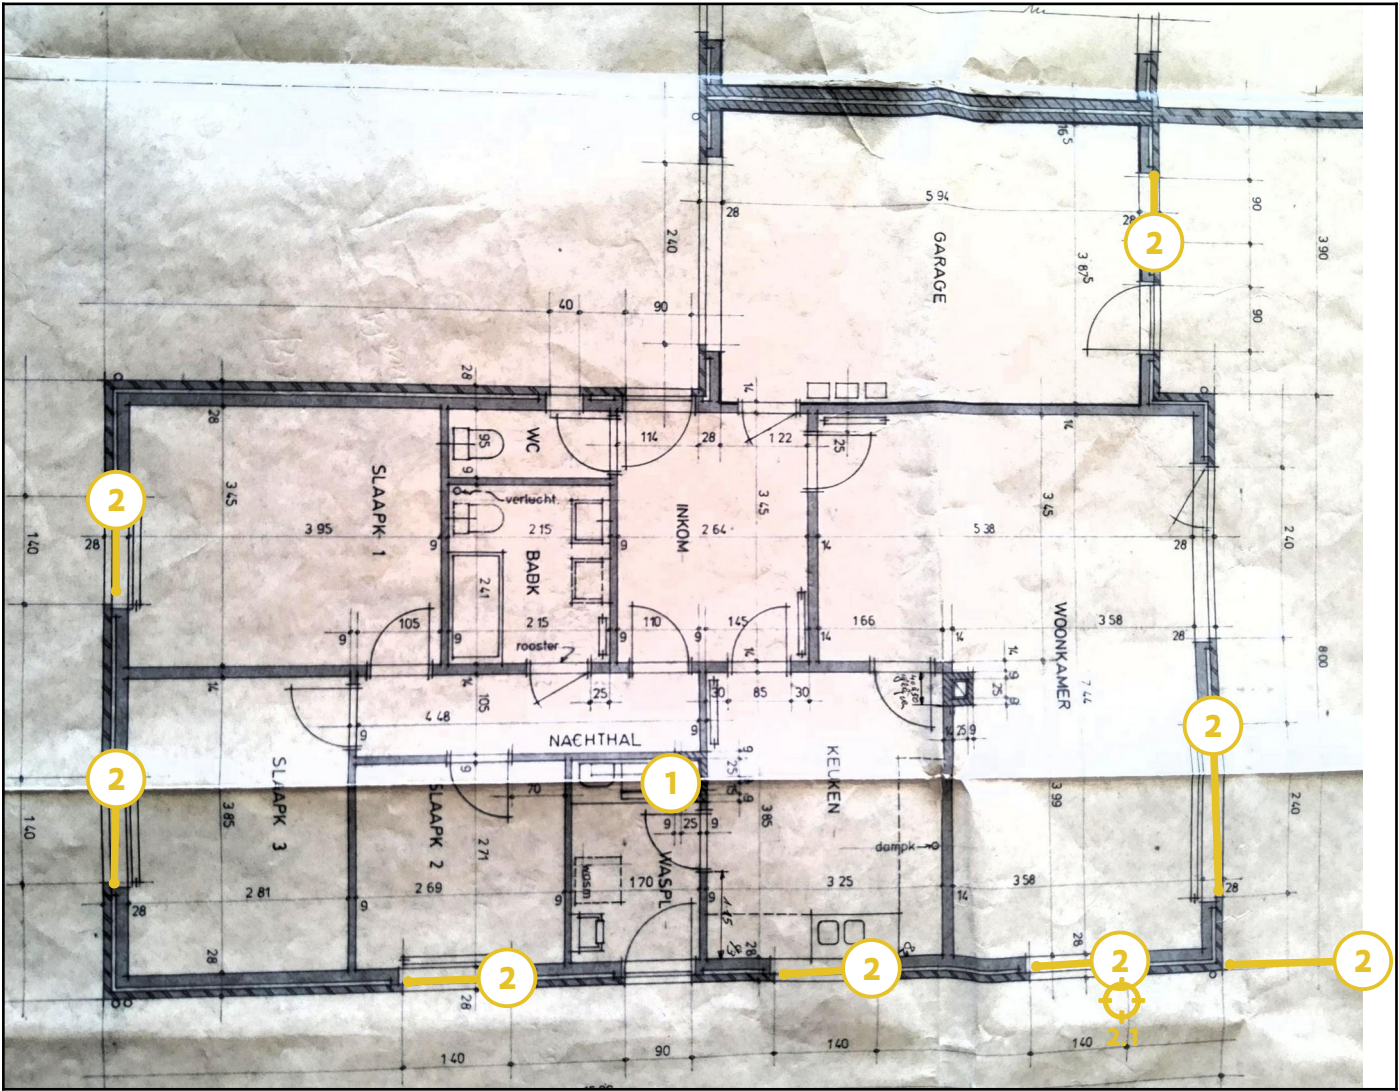
# Plan 1.5: Woning - toepassingen

| Beschrijving | Type | Actie |
|---|---|---|
| 1. Schouwluikje | Asbestmateriaal | Zorgvuldig beheren |
| 2. Vensterbank Dekstenen | Asbestmateriaal | Zorgvuldig beheren |

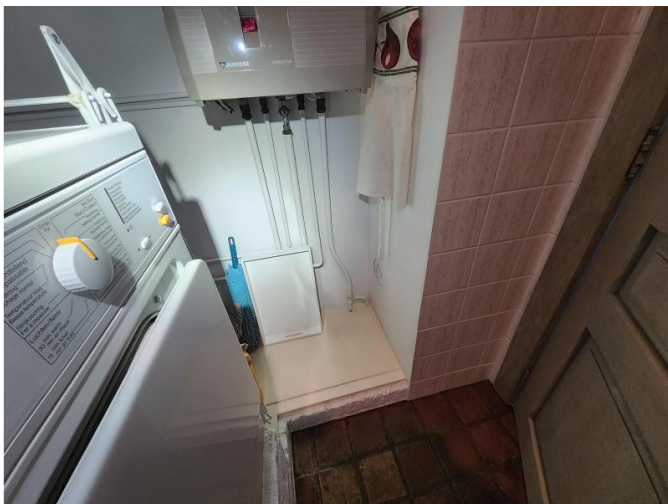
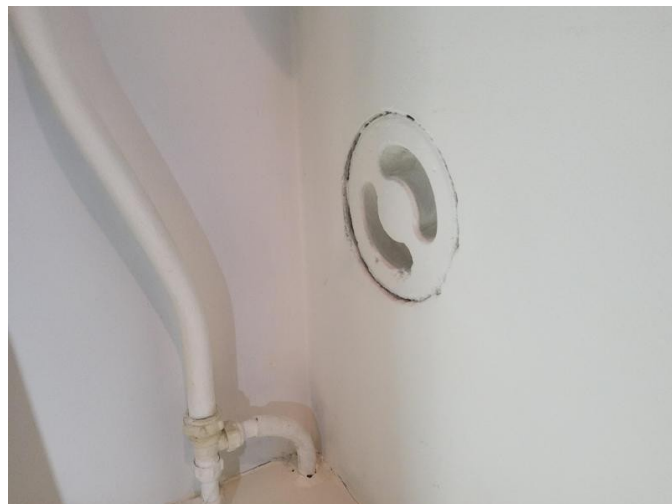
Het asbestmateriaal valt onder de mijlpaal van 2040.

Zorgvuldig beheren

| Eindbeoordeling materiaalrisico | Laag materiaalrisico en/of verlaagde kans op vezelvrijgave |

| Asbestsoort (vezeltype) | Crocidoliet aanwezig |
| Toestand van het materiaal | Onbeschadigd, niet verweerd |

| Beschrijving | Schouwluikje |
| Asbestmateriaal | Brandwerende afsluiting (prefab geheel) - Luik |

- Verwijder dit asbestmateriaal zo snel mogelijk. Volg de toestand goed op.

- Eenvoudige handelingen: mag via doe-het-zelf of door werknemer(s) met opleidingsattest eenvoudige handelingen
  - Deze toepassing (schouwluikje - asbesthoudend) is hechtgebonden en kan via eenvoudige handeling verwijderd worden door het zelf naar het recyclagepark te doen.

- Het asbesthoudend materiaal dubbel verpakken en naar het recyclagepark brengen. Niet in stukken breken en zo weinig mogelijk de toepassing bewerken zodat er zo weinig mogelijk vezelvrijgave is.

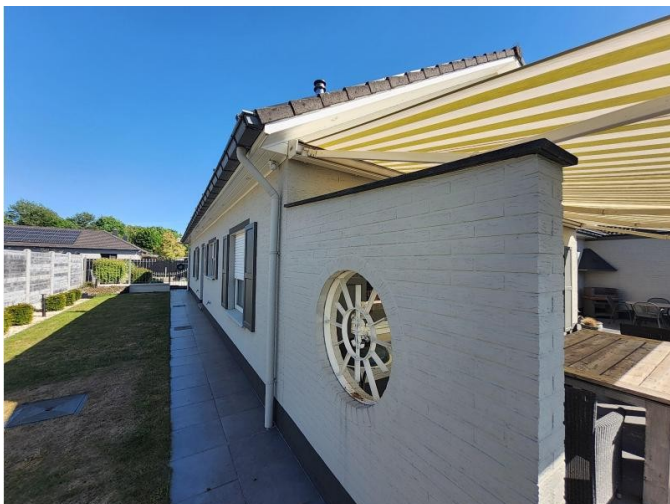
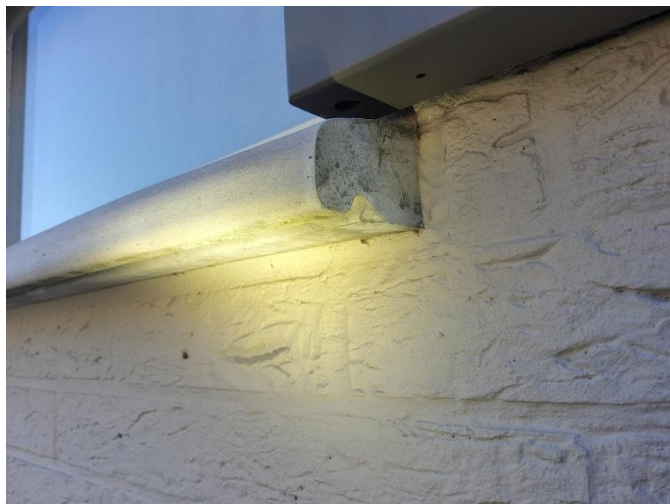
Het asbestmateriaal valt onder de mijlpaal van 2040.

Zorgvuldig beheren

| Eindbeoordeling materiaalrisico | Laag materiaalrisico en/of verlaagde kans op vezelvrijgave |

| Asbestsoort (vezeltype) | Alleen chrysotiel |
| Toestand van het materiaal | Licht beschadigd, licht verweerd. Intact calciumsilicaatmateriaal of categorie III 'gebondenheid' |

| # | Type | Referentie | Resultaat |
|---|---|---|---|
| 2.1 | Puntmonster | Staal 3 | Chrysotiel |

| Beschrijving | Vensterbank Dekstenen |

- Verwijder dit asbestmateriaal zo snel mogelijk. Volg de toestand goed op.
- Voer bijkomende staalname(s) uit.

- Eenvoudige handelingen: mag via doe-het-zelf of door werknemer(s) met opleidingsattest eenvoudige handelingen
  - Deze toepassing "Dekstenen - vensterbanken" kan via eenvoudige handeling verwijderd worden door een professional die beschikt over het opleidingsattest 'Asbestverwijdering eenvoudige handelingen' of een erkend asbestverwijderaar.
  - De dekstenen/vensterbanken dienen te worden verwijderd door het omringend metselwerk los te maken zonder de dekstenen zelf te beschadigen (opgelet, de mastiek zal ook mee moeten verwijderd worden. Niet in stukken breken en zo weinig mogelijk de toepassing bewerken zodat er zo weinig mogelijk vezelvrijgave is.
  - Het asbesthoudend materiaal dubbel verpakken in zakken bedoeld voor asbest en afvoer naar een geschikt containerpark.

- De dekstenen/vensterbanken dienen te worden verwijderd door het omringend metselwerk los te maken zonder de dekstenen zelf te beschadigen (opgelet, de mastiek zal ook mee moeten verwijderd worden. Niet in stukken breken en zo weinig mogelijk de toepassing bewerken zodat er zo weinig mogelijk vezelvrijgave is.

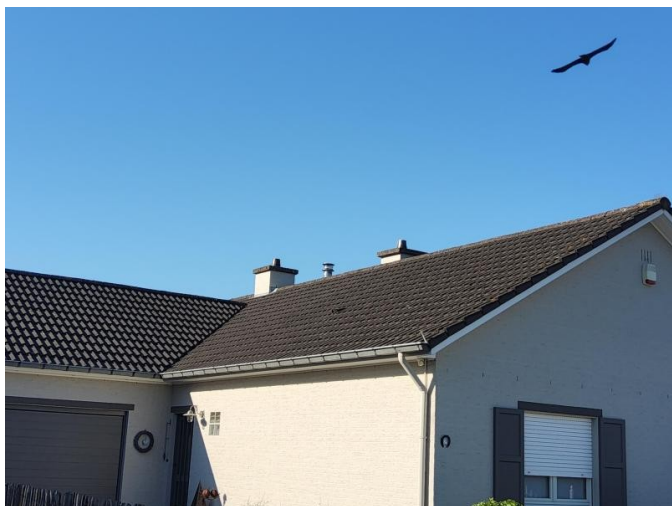
*Situeringsfoto*

**Reden:** Het te onderzoeken materiaal situeert zich hoger dan 3,50 m te rekenen vanaf een veilige ondergrond

**Uitleg van de asbestdeskundige:** Er zijn een schouwen aanwezig boven de woning, er kon op heden niet direct worden nagegaan of deze nog actief in gebruik zijn.

Mogelijks kan er nog een koker aanwezig zijn in de schouw al dan niet asbesthoudend.

De inspectie hiervan kon niet plaatsvinden omwille van de hoogte, bij een volgende renovatie is het aan te raden dit verder na te gaan.

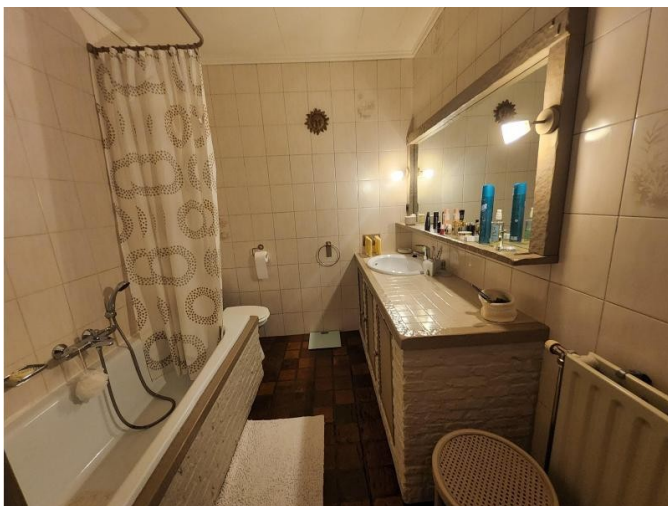
Een deel van de muur in de badkamer is bezet met wandtegels. Er kon niet worden nagegaan met welke toepassing (tegellijm, mortel, cement, kleeftijm,...) de wandtegels werden geplaatst. Mogelijks kan oude tegellijm asbestvezels bevatten. Op heden is het niet mogelijk om monsternamen te doen aangezien het een niet-destructief onderzoek is en nergens wandtegels loszitten. Alsook kan er niet met zekerheid worden nagegaan wanneer de wandtegels werden aangebracht aan de binnenmuur (mogelijks kan dit net na/voor 2001 geweest zijn).

Bij renovatie is het aan te raden om de tegellijm te laten analyseren of de wandtegels met de kleeftijm te beschouwen als asbesthoudend materiaal. Eventueel is een aanvullend destructief onderzoek aangewezen om verder na te gaan.

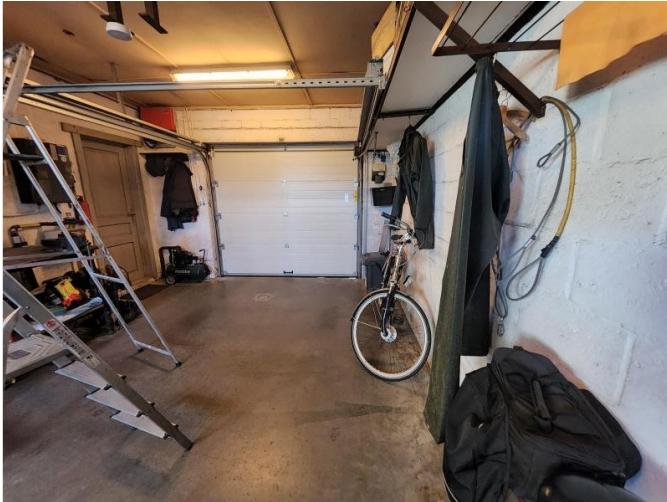
## Fiche 5: Muren garage - blote bakstenen (witgeschilderd)

De binnenwand van de muren in de garage bestaande voornamelijk uit de blote bakstenen die wit werden geschilderd.

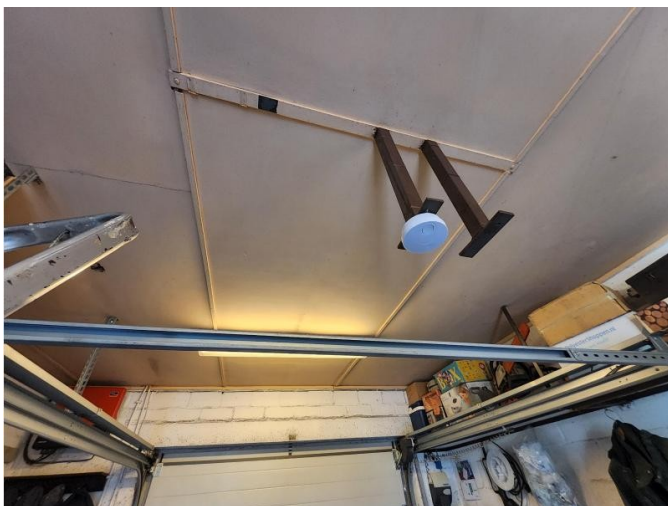
Het plafond van het garage bestaande voornamelijk uit houten voorzetplaten, vermoedelijk geplaatst op een houten rastering.

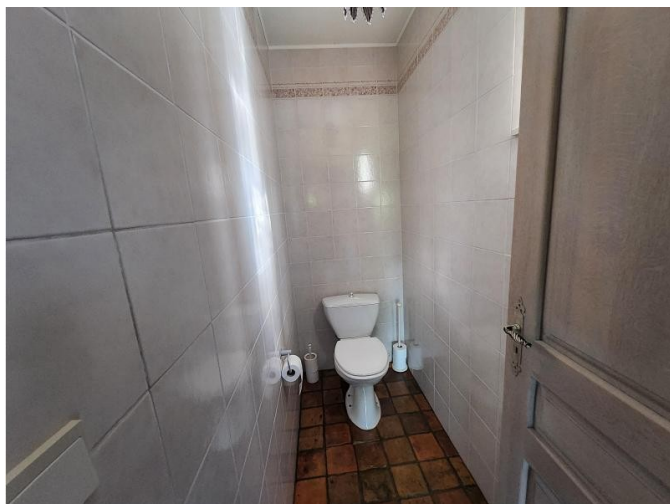
De muur in het toilet is bezet met wandtegels. Er kon niet worden nagegaan met welke toepassing (tegellijm, mortel, cement, kleeflijm,...) de wandtegels werden geplaatst. Mogelijks kan oude tegellijm asbestvezels bevatten. Op heden is het niet mogelijk om monsternamen te doen aangezien het een niet-destructief onderzoek is en nergens wandtegels loszitten. Alsook kan er niet met zekerheid worden nagegaan wanneer de wandtegels werden aangebracht aan de binnenmuur (mogelijks kan dit net na/voor 2001 geweest zijn).

Bij renovatie is het aan te raden om de tegellijm te laten analyseren of de wandtegels met de kleeflijm te beschouwen als asbesthoudend materiaal. Eventueel is een aanvullend destructief onderzoek aangewezen om verder na te gaan.

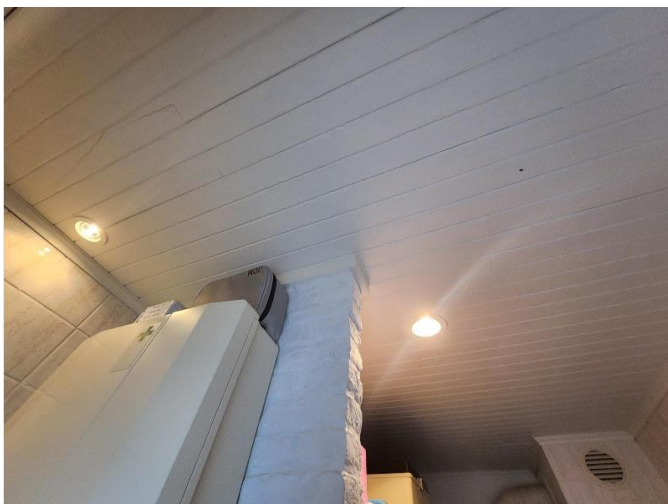
Het plafond in de wasplaats is voornamelijk bezet met houten latten. Deze werden vermoedelijk geplaatst tijdens de laatste renovatiewerken. Mogelijks kan er achter de houten latten nog ouder pleisterwerk en/of ander materiaal zitten. Bij een volgende renovatie steeds verder nagaan.

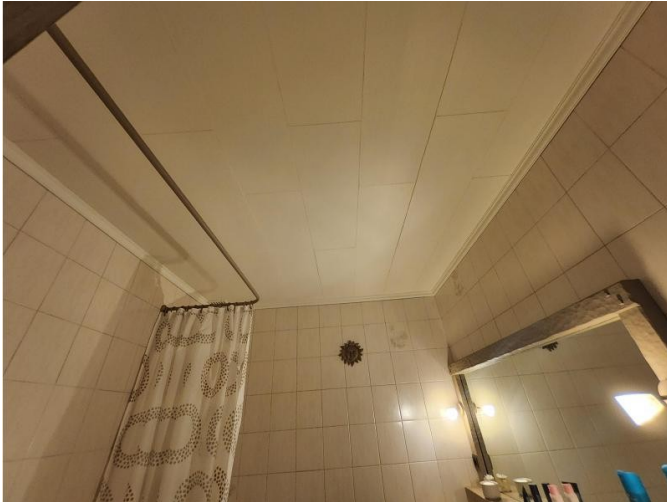
## Fiche 9: Plafond badkamer - houten decoratieve tegels

Het plafond in de badkamer bestaat voornamelijk uit decoratieve houtvezelplaten, mogelijks kan er hierachter nog ouder pleisterwerk zitten en/of ander materiaal. Bij een volgende renovatie is het aan te raden om hier verder onderzoek op te doen. Tijdens de inspectie waren er geen facturen en/of fotomateriaal beschikbaar die het zou kunnen uitsluiten.

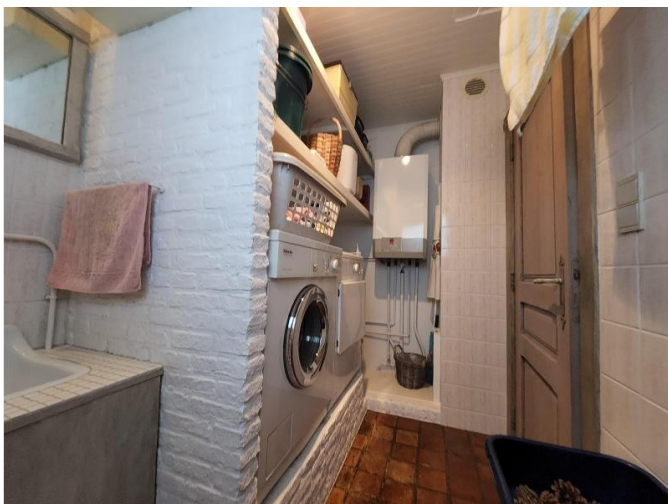
Een deel van de muur in de wasplaats is bezet met wandtegels. Er kon niet worden nagegaan met welke toepassing (tegellijm, mortel, cement, kleeftijm,...) de wandtegels werden geplaatst. Mogelijks kan oude tegellijm asbestvezels bevatten. Op heden is het niet mogelijk om monsternamen te doen aangezien het een niet-destructief onderzoek is en nergens wandtegels loszitten. Alsook kan er niet met zekerheid worden nagegaan wanneer de wandtegels werden aangebracht aan de binnenmuur (mogelijks kan dit net na/voor 2001 geweest zijn).

Bij renovatie is het aan te raden om de tegellijm te laten analyseren of de wandtegels met de kleeftijm te beschouwen als asbesthoudend materiaal. Eventueel is een aanvullend destructief onderzoek aangewezen om verder na te gaan.

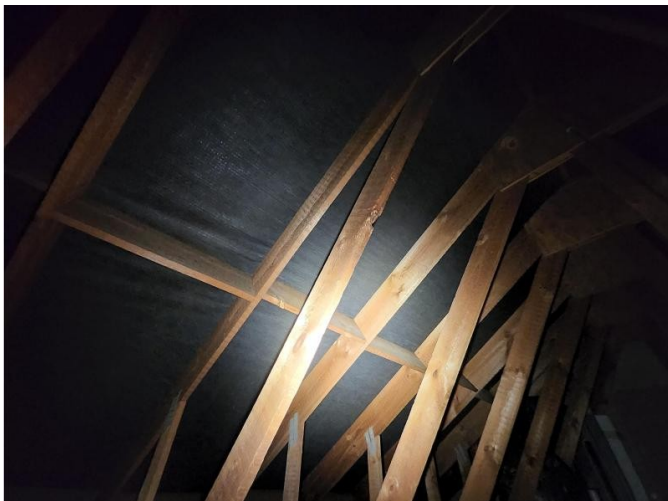
# Fiche 11: Onderdak - zwarte gewapende kunststof doek

Het onderdak van de woning (garage) bestaande voornamelijk uit een gewapende zwarte kunststofdoek die te zien is op de zolder van de garage.

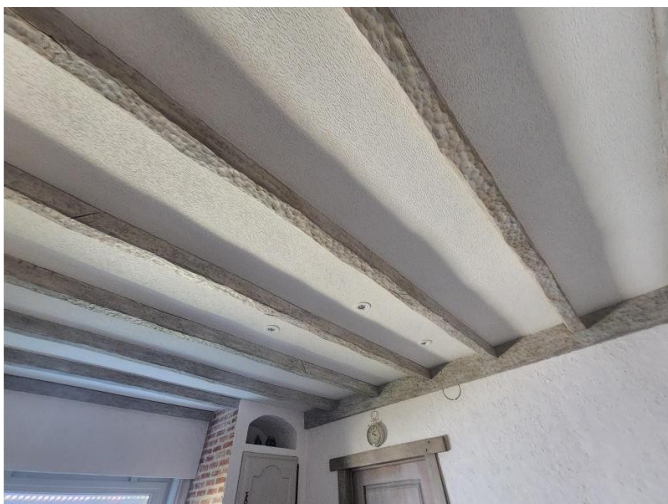
Het plafond in de keuken is voornamelijk bezet met voorzetwanden. Deze werden vermoedelijk geplaatst tijdens de laatste renovatiewerken. Mogelijks kan er achter de houten latten nog ouder pleisterwerk en/of ander materiaal zitten. Bij een volgende renovatie steeds verder nagaan.
