# Asbestinventarisatetest

Hamstraat 49, 9230 Wetteren

Attestnummer : 20250502-000151.000

Uitgegeven op : 02.05.2025

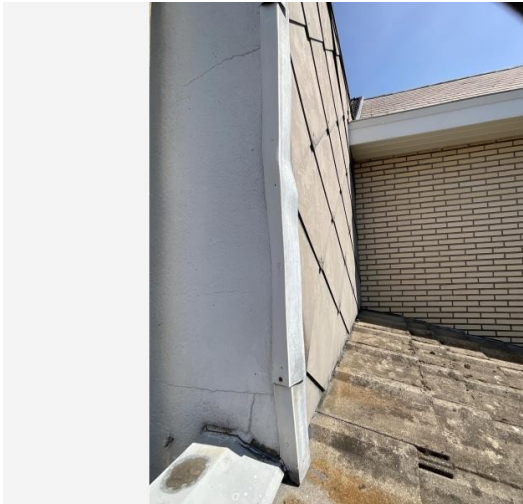
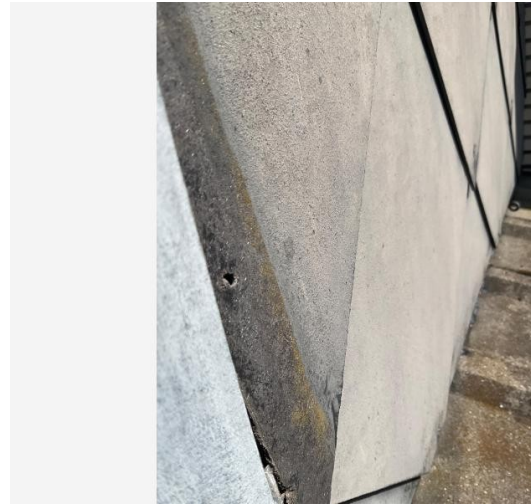
Het asbestmateriaal valt onder de mijlpaal van 2034.

| Eindbeoordeling materiaalarisico | Verhoogd materiaalarisico en/of verhoogde kans op vezelvrijgave |

| Asbestsoort (vezeltype) | Crocidoliet aanwezig |
| Toestand van het materiaal | Matig beschadigd, matig verweerd |

| Beschrijving | Leien gevel |

Verwijderen

- Zorg voor een veilig beheer. Vermijd het beschadigen van het asbestmateriaal. Controleer de toestand jaarlijks op wijzigingen.
- Verwijder dit asbestmateriaal zo snel mogelijk. Volg de toestand goed op.
- Hemelwater dat afspoelt van asbestcement daken of gevels kan asbestdeeltjes bevatten. Gebruik het enkel voor gesloten circuits (bv. spoelen toiletten). Reinig na het vervangen van het dak of de gevel de dakgoten en regenwaterput of -ton om asbesthoudend sediment of slib te verwijderen
- Voer bijkomende staalname(s) uit.

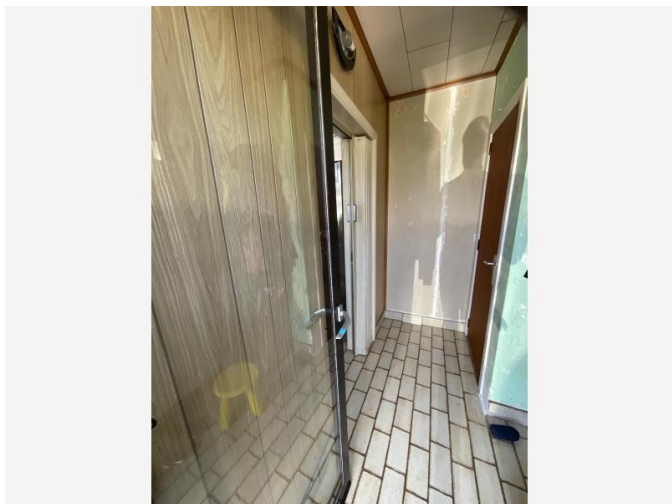
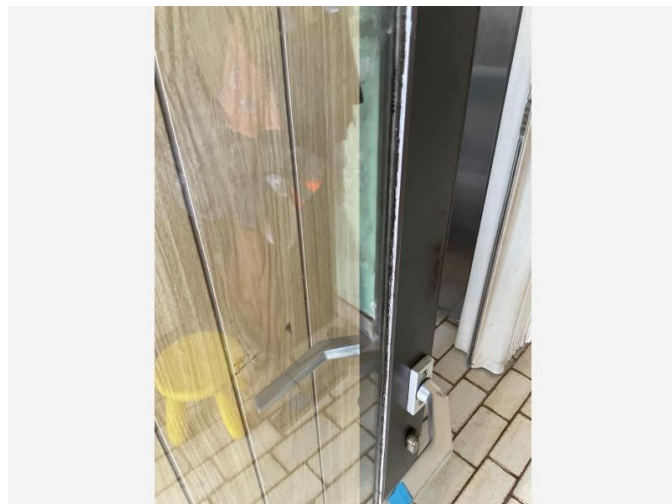
Het asbestmateriaal valt onder de mijlpaal van 2040.

| Eindbeoordeling materiaalrisico | Laag materiaalrisico en/of verlaagde kans op vezelvrijgave |

| Asbestsoort (vezeltype) | Amfibool aanwezig, uitgezonderd crocidoliet |
| Toestand van het materiaal | Licht beschadigd, licht verweerd. Intact calciumsilicaatmateriaal of categorie III 'gebondenheid' |

| Beschrijving | mastiek alu ramen |

Zorgvuldig beheren

- Zorg voor een veilig beheer. Vermijd het beschadigen van het asbestmateriaal. Controleer de toestand jaarlijks op wijzigingen.
- Voer bijkomende staalname(s) uit.

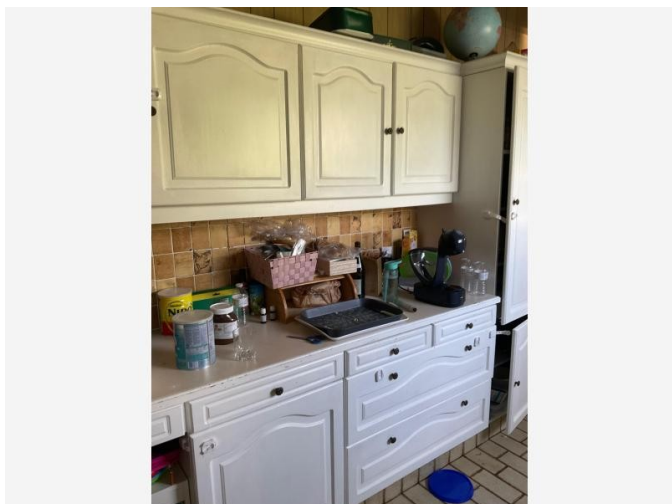
Vrije foto

Achter de tegels bevindt zich faiancelijm. Deze moet volgens het IP verplicht bemonsterd worden. Tijdens de inspectie heeft de inspecteur geen faiancelijm aangetroffen, maar heeft hij wel een sterk vermoeden dat zich deze achter de tegels bevindt. Let op bij werken aan deze plaatsen. Faiancelijm kon vroeger asbesthoudend zijn. Een bijkomend onderzoek is aangeraden indien er werken gepland zijn.

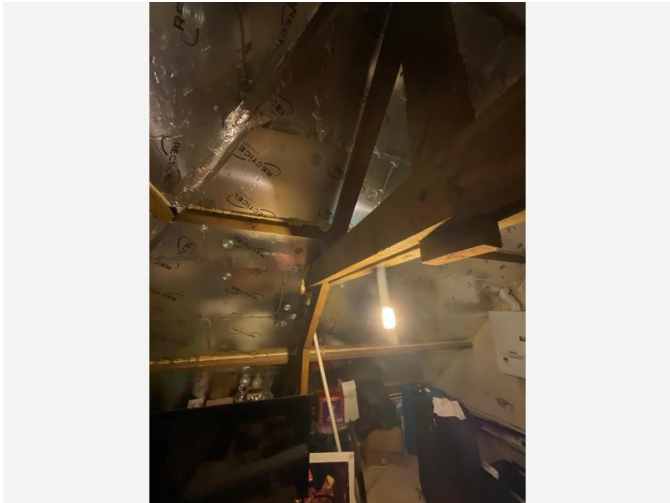
Vrije foto

Dit onderdak type is niet asbest verdacht. Deze zijn steekproefsgewijs vastgesteld en kunnen, indien de vaststelling dit niet toeliet, geen uitspraak doen over het volledige onderdak.

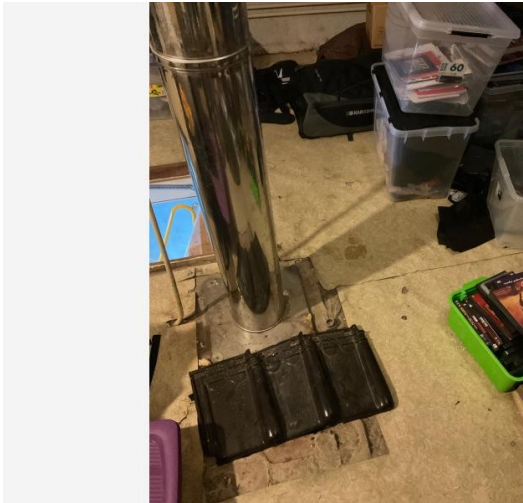
Vrije foto

Geen asbesthoudend type vloerzeil

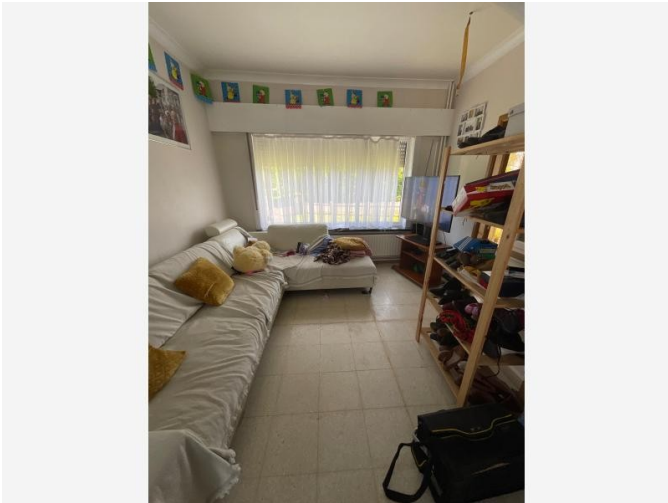
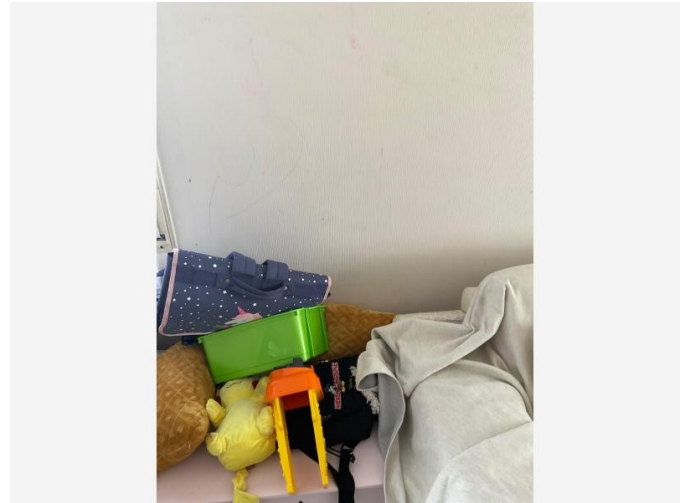
## Fiche 6: pleisterwerk wanden

Geen asbest

| # | Type | Referentie | Resultaat |
|---|---|---|---|
| 6.1 | Mengmonster | mm01 | Geen asbest |

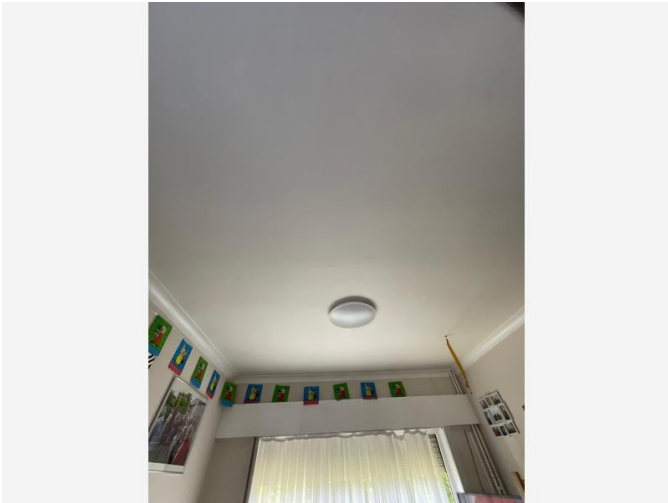
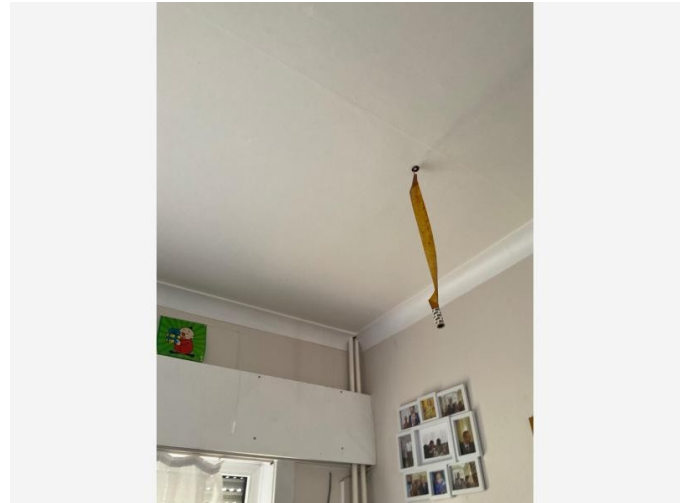
## Fiche 7: pleisterwerk plafond

Geen asbest

| # | Type | Referentie | Resultaat |
|---|---|---|---|
| 7.1 | Mengmonster | mm02 | Geen asbest |

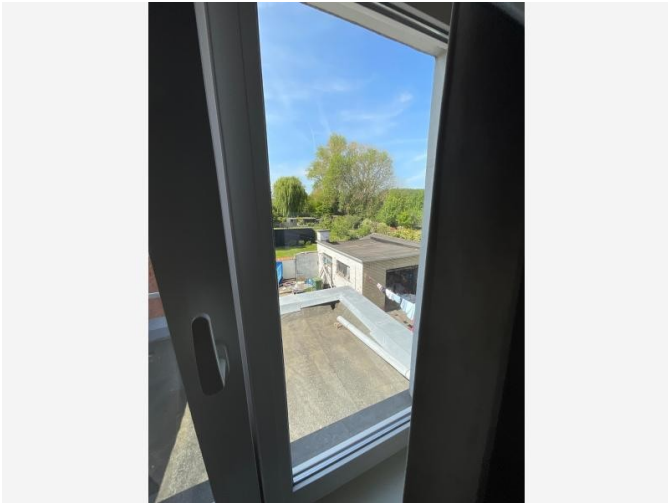
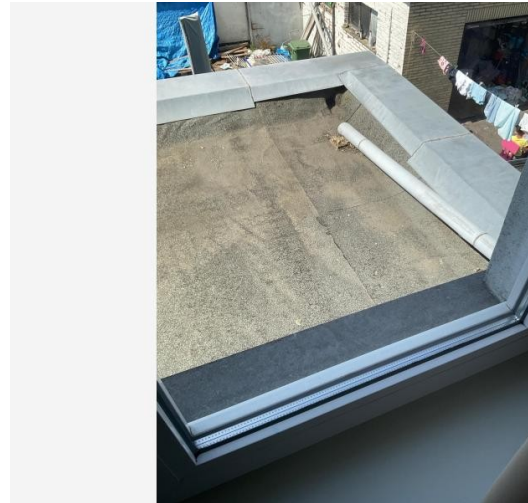
## Fiche 8: roofing dak

Geen asbest

| # | Type | Referentie | Resultaat |
|---|---|---|---|
| 8.1 | Puntmonster | mm03 | Geen asbest |

| Opmerking | <p>Geschatte hoeveelheid.</p> <p>Enkel de bovenste laag werd gecontroleerd. De uitslag kan dus geen uitspraak doen over ondergelegen lagen.</p> |
