# Asbestinventarisatetest

Bergstraat 171, 9451 Haaltert

Attestnummer : 20250612-000288.000

**Niet-asbestveilig**

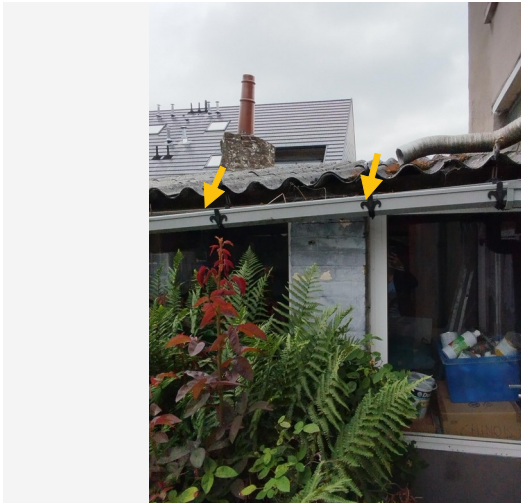
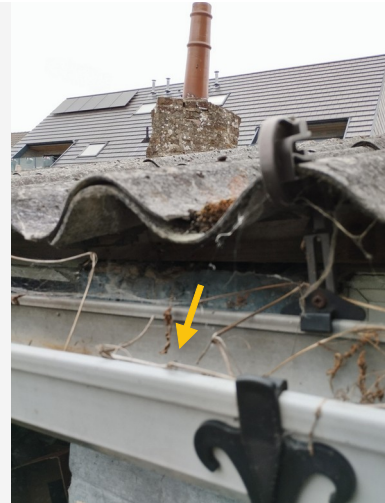
| Fiche 1: Slib/sediment dakgoot..... | 17 |

**Dringend verwijderen**

| Beschrijving | Slib/sediment dakgoot |
| Bron van de resten | golfplaten |
| Gebondenheid resten | Niet hecht |

- Verwijder het asbestafval.
- Voer bijkomende staalname(s) uit.

- Eenvoudige handelingen: mag via doe-het-zelf of door werknemer(s) met opleidingsattest eenvoudige handelingen  
Reinig de dakgoten om asbesthoudend sediment of slib te verwijderen.

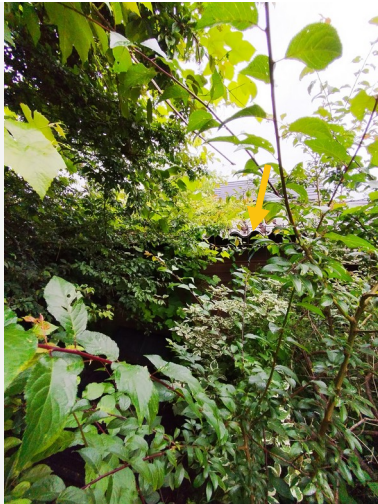
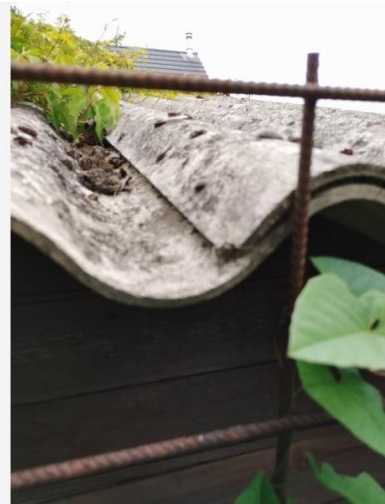
| Fiche 2: Golfplaten tuinberging (met staalname)..... | 21 |

| Eindbeoordeling materiaalrisico | Verhoogd materiaalrisico en/of verhoogde kans op vezelvrijgave |

| Toestand van het materiaal | Matig beschadigd, matig verweerd |

| # | Type | Referentie | Resultaat |
|---|---|---|---|
| 2.1 | Puntmonster | 03 | Chrysotiel |

| Beschrijving | Golfplaten tuinberging (met staalname) |

- Verwijder dit asbestmateriaal zo snel mogelijk. Volg de toestand goed op.
- Hemelwater dat afspoelt van asbestcement daken of gevels kan asbestdeeltjes bevatten. Gebruik het enkel voor gesloten circuits (bv. spoelen toiletten). Reinig na het vervangen van het dak of de gevel de dakgoten en regenwaterput of -ton om asbesthoudend sediment of slib te verwijderen
- Voer bijkomende staalname(s) uit.

- Eenvoudige handelingen: mag via doe-het-zelf of door werknemer(s) met opleidingsattest eenvoudige handelingen  
EH via doe-het zelf Standaard dragen van de nodige wegwerp beschermingsmiddelen FFP 3 masker , handschoenen en tyvec CAT III type 5-6 , afwasbaar schoeisel Indien mogelijk de ondervloer afdekken , golfplaten voorzichtig verwijderen, extra fixeren, niet breken , niet gooien, onmiddellijk dubbel verpakken , luchtdicht afsluiten of voorzichtig in container met asbest bag plaatsen. Voldoende benevelen/bevochtigen tijdens de duur van de werken. Indien golfplaten in slechte staat zijn en kans bestaat op breken : Eenvoudige handeling opgeleid personeel , alle werknemer(s) moeten wel beschikken over een opleidingsattest eenvoudige handelingen 8u Voor hechtgebonden toepassingen: Bij verwijdering door doe-het-zelf moet men

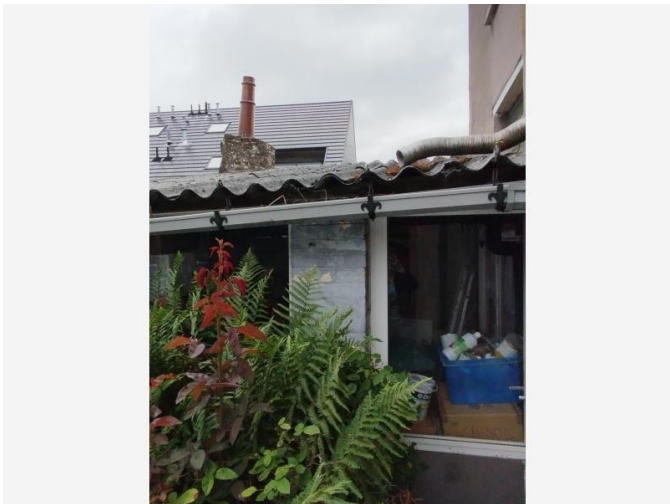
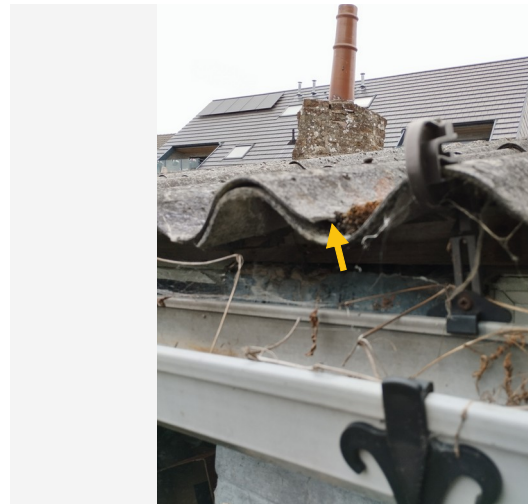
| Fiche 3: Golfplaten berging (met staalname)..... | 25 |

| Eindbeoordeling materiaalrisico | Verhoogd materiaalrisico en/of verhoogde kans op vezelvrijgave |

| Toestand van het materiaal | Matig beschadigd, matig verweerd |

| # | Type | Referentie | Resultaat |
|---|---|---|---|
| 3.1 | Puntmonster | 02 | Chrysotiel |

| Beschrijving | Golfplaten berging (met staalname) |

- Verwijder dit asbestmateriaal zo snel mogelijk. Volg de toestand goed op.
- Hemelwater dat afspoelt van asbestcement daken of gevels kan asbestdeeltjes bevatten. Gebruik het enkel voor gesloten circuits (bv. spoelen toiletten). Reinig na het vervangen van het dak of de gevel de dakgoten en regenwaterput of -ton om asbesthoudend sediment of slib te verwijderen
- Voer bijkomende staalname(s) uit.

- Eenvoudige handelingen: mag via doe-het-zelf of door werknemer(s) met opleidingsattest eenvoudige handelingen  
EH via doe-het zelf Standaard dragen van de nodige wegwerp beschermingsmiddelen FFP 3 masker , handschoenen en tyvec CAT III type 5-6 , afwasbaar schoeisel Indien mogelijk de ondervloer afdekken , golfplaten voorzichtig verwijderen, extra fixeren, niet breken , niet gooien, onmiddellijk dubbel verpakken , luchtdicht afsluiten of voorzichtig in container met asbest bag plaatsen. Voldoende benevelen/bevochtigen tijdens de duur van de werken. Indien golfplaten in slechte staat zijn en kans bestaat op breken : Eenvoudige handeling opgeleid personeel , alle werknemer(s) moeten wel beschikken over een opleidingsattest eenvoudige handelingen 8u Voor hechtgebonden toepassingen: Bij verwijdering door doe-het-zelf moet men

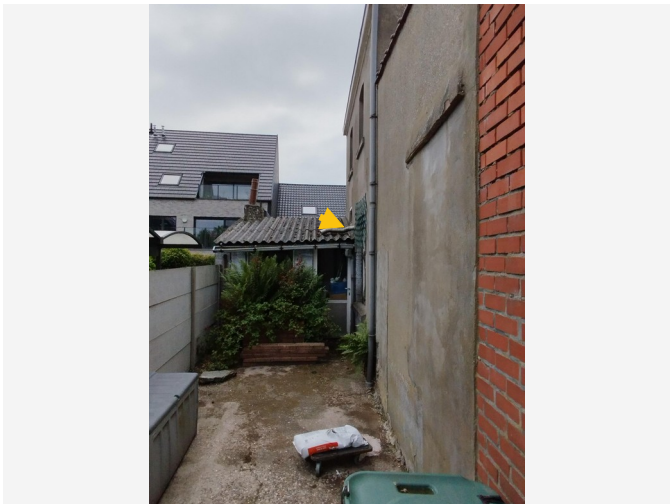
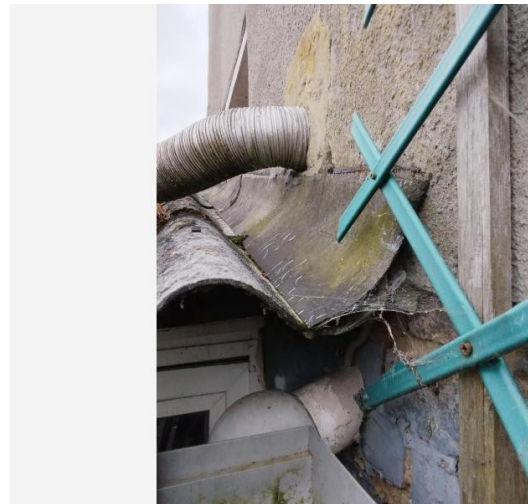
| Fiche 4: Roofing (zonder staalname: kans lekkage)..... | 29 |

| Eindbeoordeling materiaalrisico | Laag materiaalrisico en/of verlaagde kans op vezelvrijgave |

| Beschrijving | Roofing (zonder staalname: kans lekkage) |
| Opmerking | <p>Volgens het inspectieprotocol is een monstername van roofing verplicht om dit te identificeren als niet-asbesthoudend. Een monstername is echter niet mogelijk wegens kans op lekkage. De toepassing wordt in de databank als asbestverdacht beschouwd. Mogelijks kunnen er ook asbestverdachte onderlagen aanwezig zijn. Het is aangewezen om extra controle uit te voeren bij eventuele renovatiewerken. De vermelde oppervlaktes, diktes en volumes betreffen een beredeneerde schatting. Er worden geen rechten verleend aan deze oppervlaktes/diktes/volumes.</p> |

- Zorg voor een veilig beheer. Vermijd het beschadigen van het asbestmateriaal. Controleer de toestand jaarlijks op wijzigingen.
- Voer bijkomende staalname(s) uit.

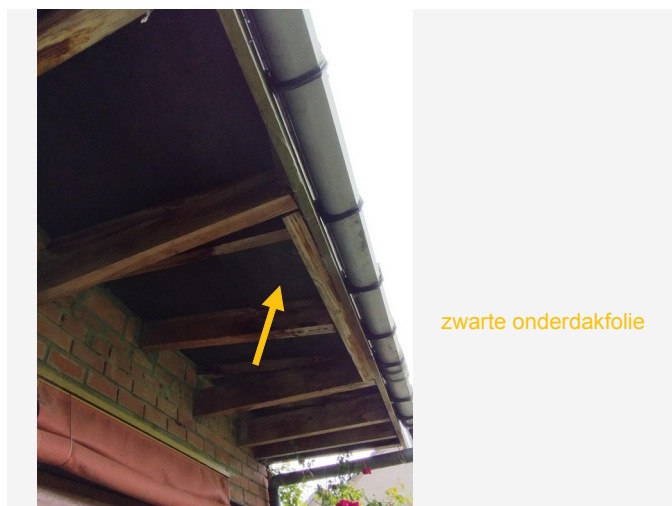
Er is geen verdacht onderdak zichtbaar langs de oversteek van het terras of langs de voorzijde van de woning.  
Er is geen dakpan opgetild gezien de hoogte van het dak (>3.5m).
