Asbestinventarisatetest

Stroobantsstraat 68, 3040 Huldenberg

Attestnummer : 20250519-000031.001

Uitgegeven op : 20.05.2025

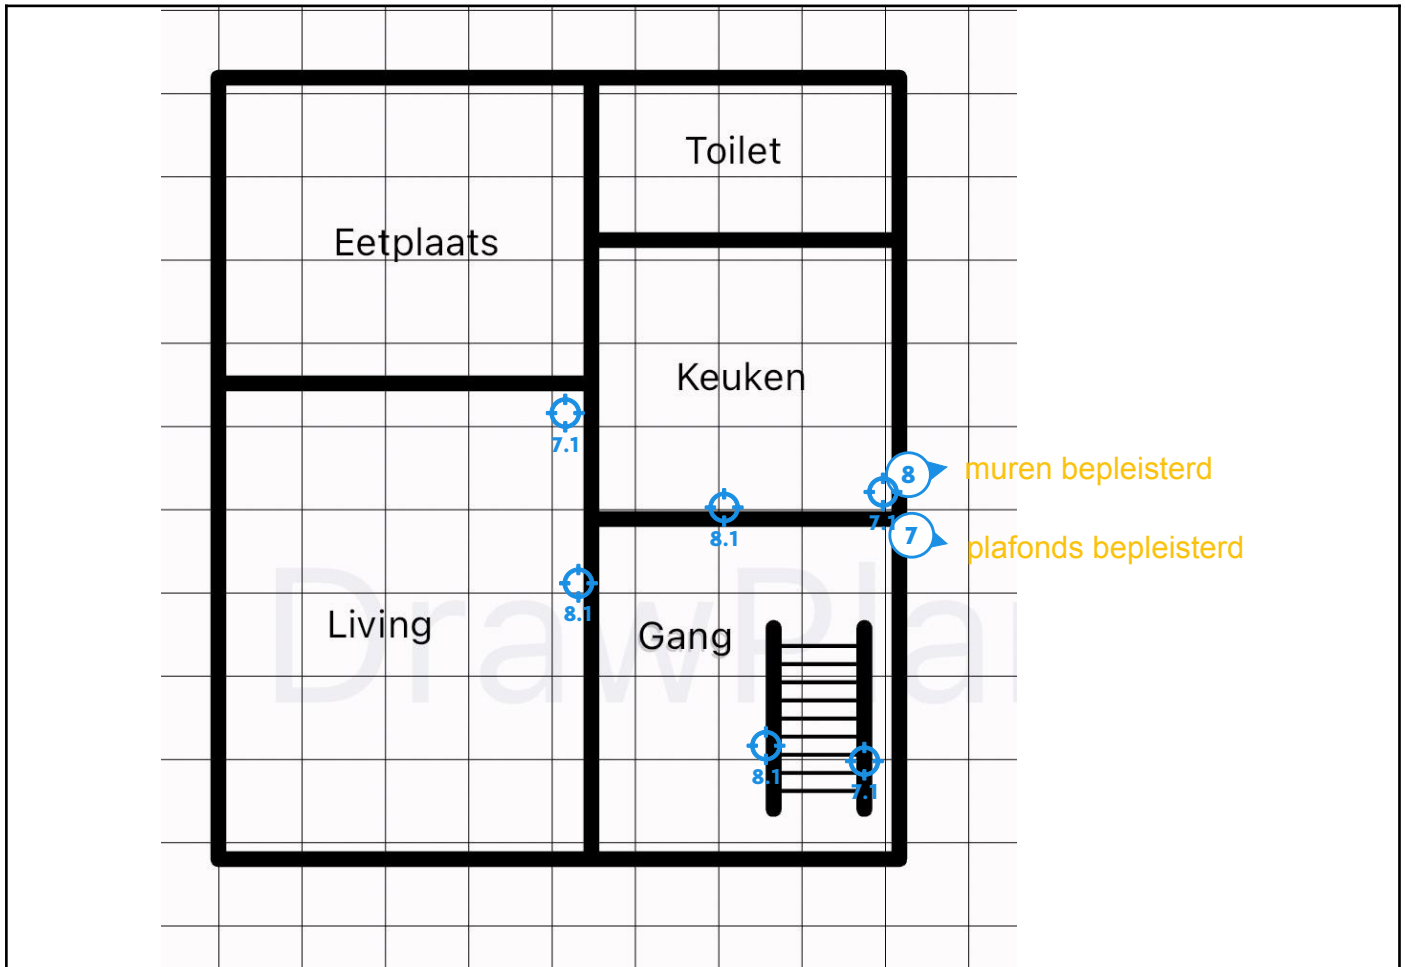
Plan 1.1: Plan Gelijkvloers

Beschrijving	Type	Actie
7. Pl plafonds staal stkpl niet	Geen asbest	-
7.1 Code: 2	Mengmonster	-
8. Pl muren (staal) stkpl niet	Geen asbest	-
8.1 Code: 1	Mengmonster	-

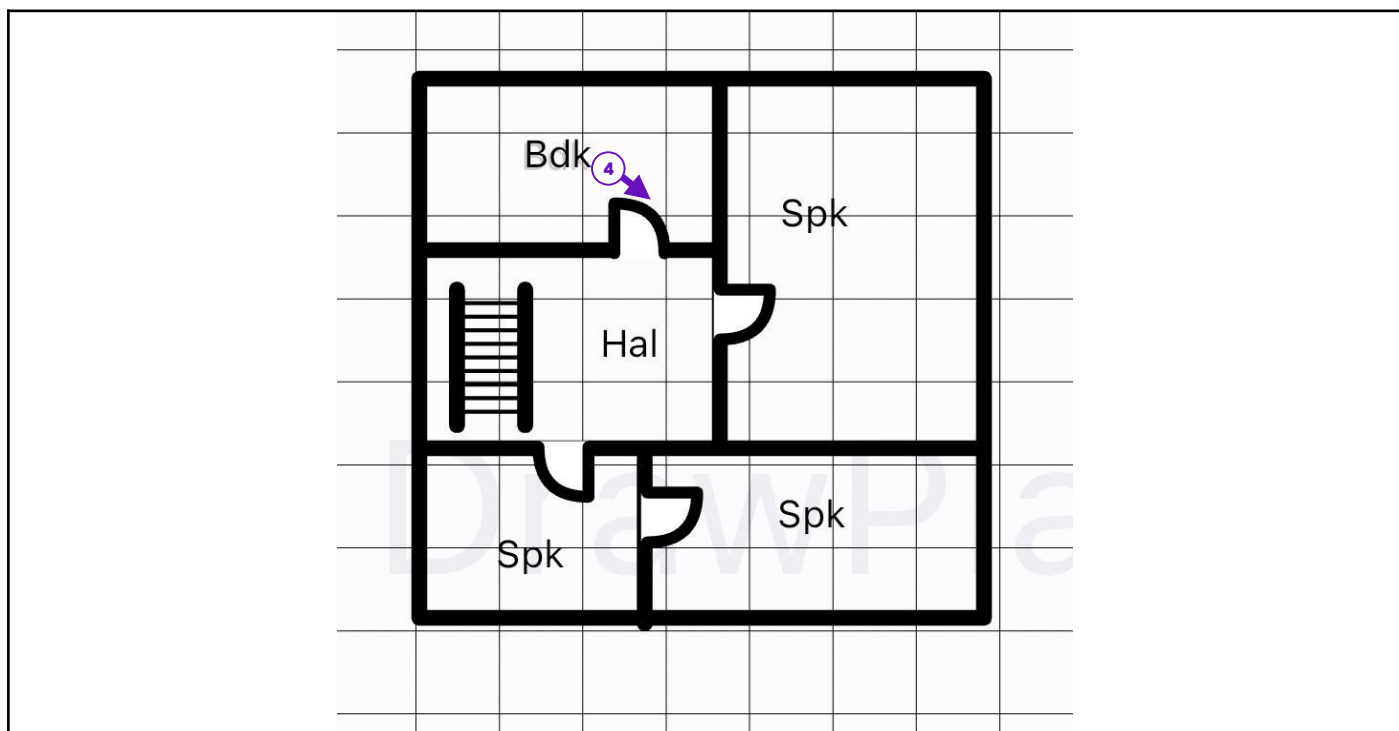
Plan 1.2: Plan V+1

Beschrijving	Type	Actie
4. Zolder niet toegankelijk	Beperking	-

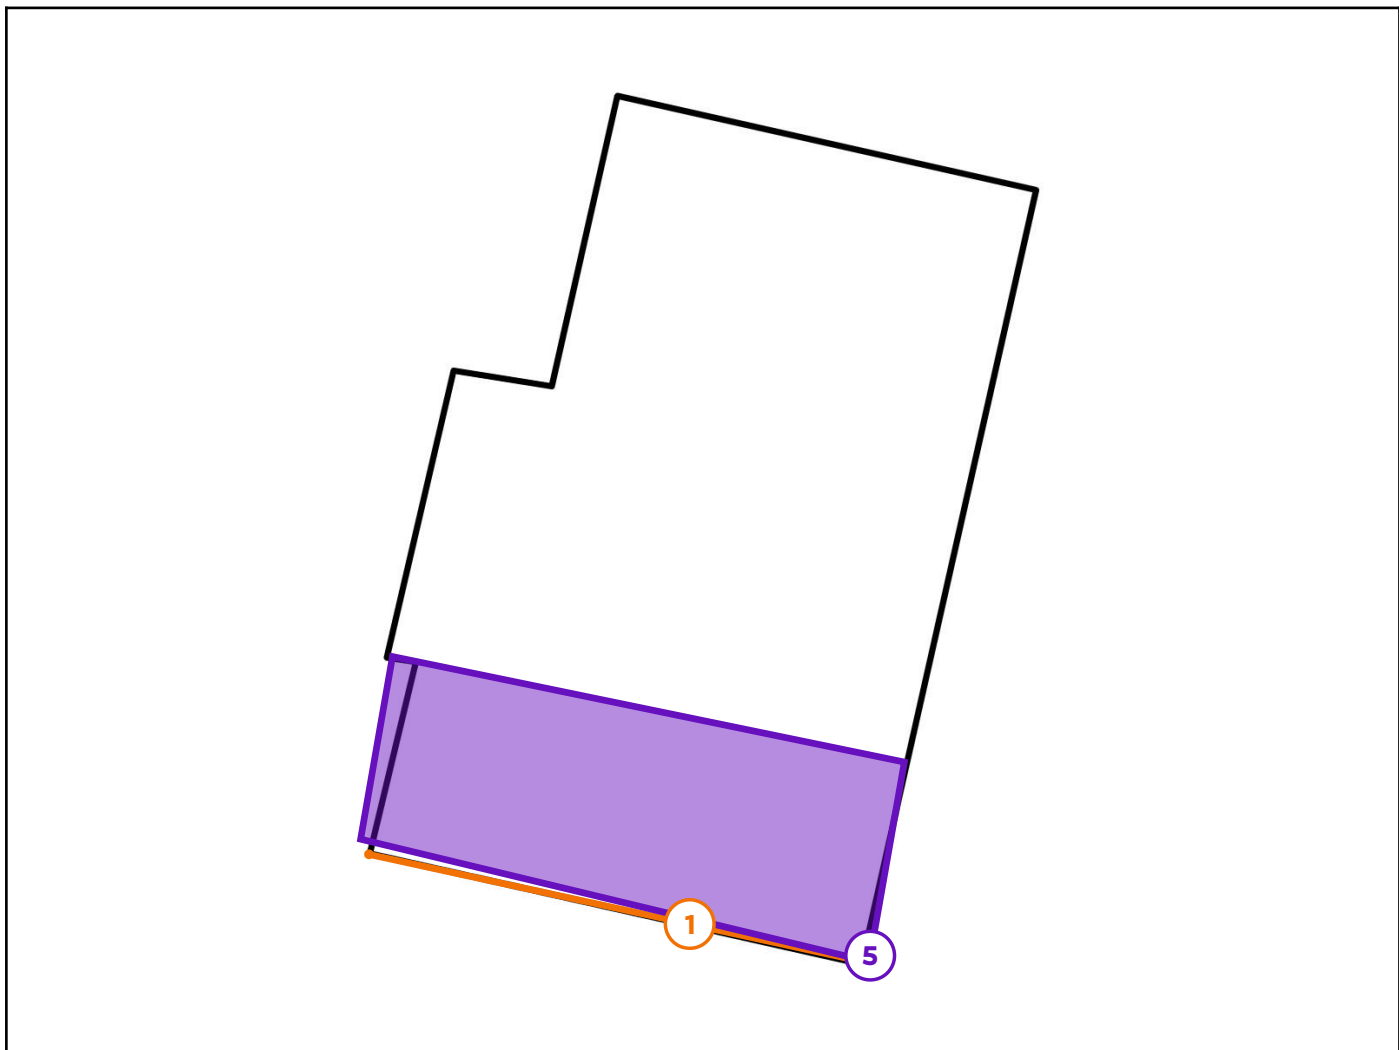
Plan 1.4: Woning plan

Beschrijving	Type	Actie
1. Dak/gevellei (visueel vastgesteld).	Asbestmateriaal	Verwijderen
5. EPDM plat dak	Advies	-

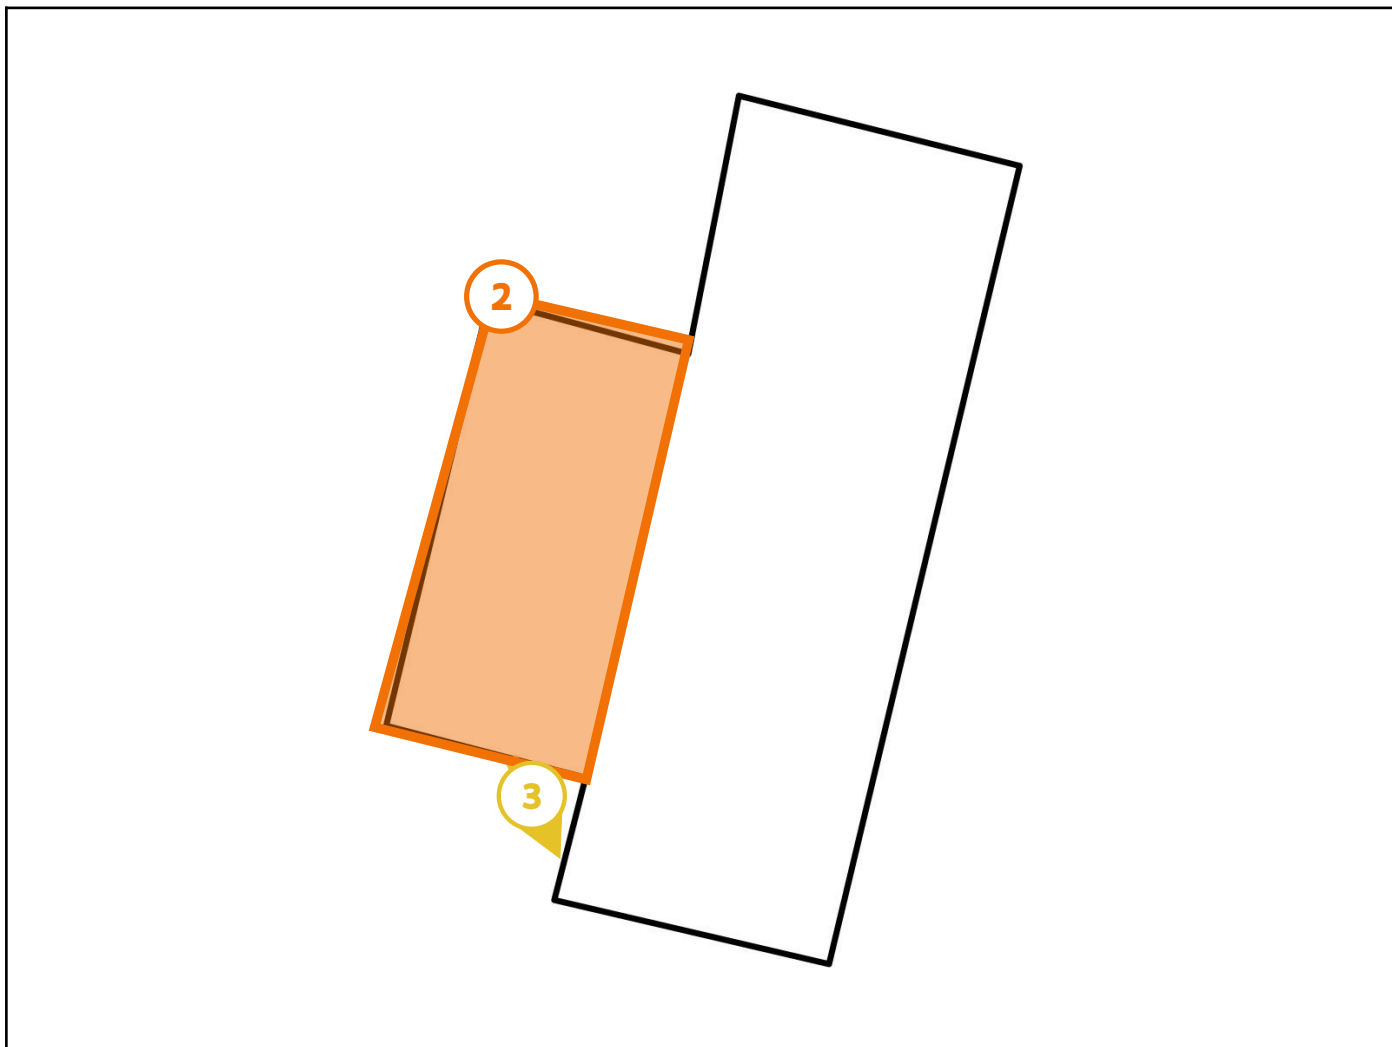
Plan 2.1: Bijgebouw plan

Beschrijving	Type	Actie
2. Golf dak (binnenlucht)	Asbestmateriaal	Verwijderen
3. Glasal (visueel vastgesteld).	Asbestmateriaal	Zorgvuldig beheren

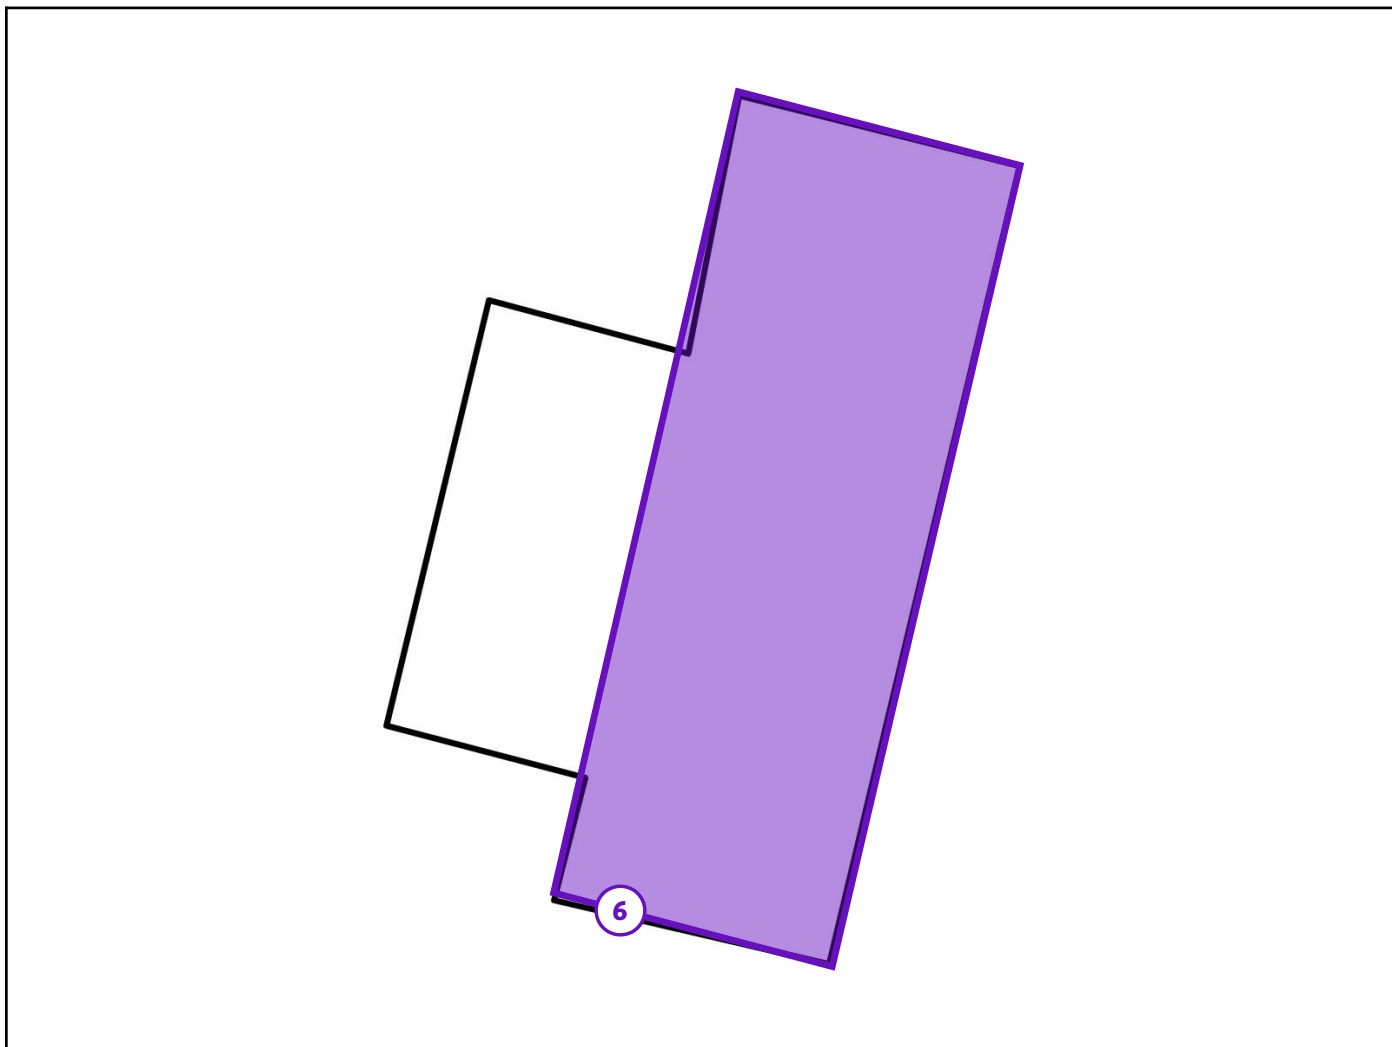
Plan 2.2: Garage plan

Beschrijving	Type	Actie
6. Garage (niets verdachts)	Advies	-

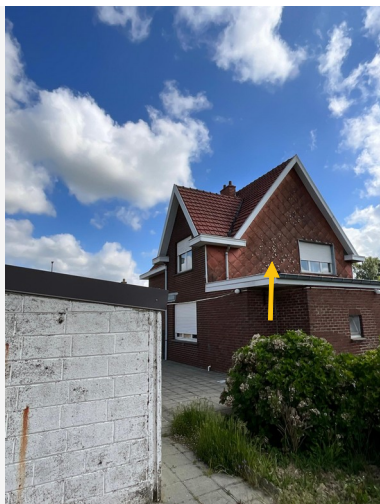
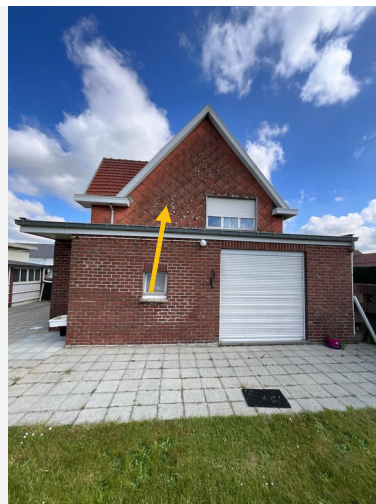
Het asbestmateriaal valt onder de mijlpaal van 2034.

Eindbeoordeling materiaalrisico	Verhoogd materiaalrisico en/of verhoogde kans op vezelvrijgave
---------------------------------	--

Gebondenheid	Categorie 1: hechtgebonden in oorsprong
Asbestsoort (vezeltype)	Crocidoliet aanwezig
Asbestconcentratie	Laag (< 50%)
Afschermingsgraad van het gehele materiaal	Geheel of deels vrij aan de buitenlucht
Toestand van het materiaal	Matig beschadigd, matig verweerd

Beschrijving	Dak/gevellei (visueel vastgesteld).
Omgeving	Buiten
Primaire drager	Schuin dak
Asbestmateriaal	Dak- en gevelbekleding - Lei, shingle
Bindmiddel van asbestmateriaal	Cement
Gebondenheid op basis van bindmiddel	Hecht
Hoeveelheid (oppervlakte - aantal)	• 75,00 m ² - 1 stuk
Totale oppervlakte	75,00 m ²
Eenvoudig bereikbaar	Ja
Bevestigingswijze	• Geklemd
Identificatiemethode	Vaststelling zonder monsternamen
Destructieve handeling voor identificatie	Nee
Opmerking	De leien zijn visueel en volgens expertise als asbestverdacht beschouwd. De vermelde oppervlaktes, diktes en volumes betreffen een beredeneerde schatting. Er worden geen rechten verleend aan deze oppervlaktes/diktes/volumes.

Verwijderen

- Verwijder dit asbestmateriaal zo snel mogelijk. Volg de toestand goed op.
- Hemelwater dat afspoelt van asbestcement daken of gevels kan asbestdeeltjes bevatten. Gebruik het enkel voor gesloten circuits (bv. spoelen toiletten). Reinig na het vervangen van het dak of de gevel de dakgoten en regenwaterput of -ton om asbesthoudend sediment of slib te verwijderen
- Voer bijkomende staalname(s) uit.

- Eenvoudige handelingen: mag via doe-het-zelf of door werknemer(s) met opleidingsattest eenvoudige handelingen
EH via doe-het zelf Standaard dragen van de nodige wegwerp beschermingsmiddelen FFP 3 masker , handschoenen en tyvec CAT III type 5-6

Indien mogelijk de ondervloer afdekken , leien voorzichtig verwijderen, extra fixeren, niet breken , niet gooien, onmiddellijk verpakken of voorzichtig in container met asbest bag plaatsen.

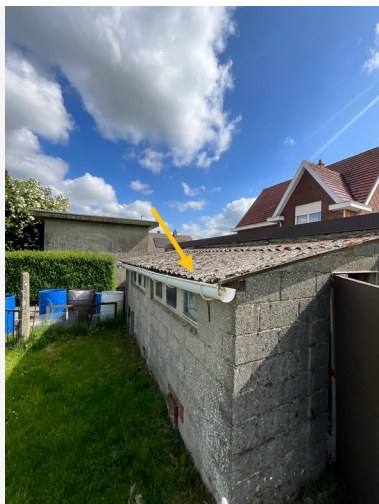
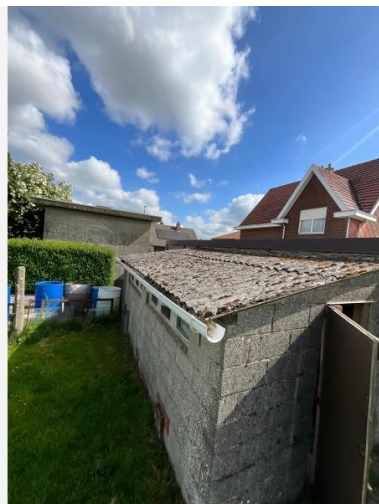
Het asbestmateriaal valt onder de mijlpaal van 2034.

Eindbeoordeling materiaalisico	Verhoogd materiaalisico en/of verhoogde kans op vezelvrijgave
Opmerking	De golfplaten zijn in relatief goede staat.

Gebondenheid	Categorie 1: hechtgebonden in oorsprong
Asbestsoort (vezeltype)	Crocidoliet aanwezig
Asbestconcentratie	Laag (< 50%)
Afschermingsgraad van het gehele materiaal	Geheel of deels (ook) vrij aan de binnenlucht
Toestand van het materiaal	Licht beschadigd, licht verweerd. Intact calciumsilicaatmateriaal of categorie III 'gebondenheid'

Beschrijving	Golf dak (binnenlucht)
Omgeving	Grenst aan binnen- en buitenlucht
Primaire drager	Schuin dak
Asbestmateriaal	Dak- en gevelbekleding - Golfplaat
Bindmiddel van asbestmateriaal	Cement
Gebondenheid op basis van bindmiddel	Hecht
Hoeveelheid (oppervlakte - aantal)	<ul style="list-style-type: none">• 25,00 m² - 1 stuk
Totale oppervlakte	25,00 m ²
Eenvoudig bereikbaar	Ja
Bevestigingswijze	<ul style="list-style-type: none">• Geschroefd
Identificatiemethode	Vaststelling zonder monsternamen
Destructieve handeling voor identificatie	Nee
Opmerking	De golfplaten zijn visueel en volgens expertise als asbestverdacht beschouwd. De vermelde oppervlaktes, diktes en volumes betreffen een beredeneerde schatting. Er worden geen rechten verleend aan deze oppervlaktes/diktes/volumes.

Verwijderen

- Zorg voor een veilig beheer. Vermijd het beschadigen van het asbestmateriaal. Controleer de toestand jaarlijks op wijzigingen.
- Hemelwater dat afspoelt van asbestcement daken of gevels kan asbestdeeltjes bevatten. Gebruik het enkel voor gesloten circuits (bv. spoelen toiletten). Reinig na het vervangen van het dak of de gevel de dakgoten en regenwaterput of -ton om asbesthoudend sediment of slib te verwijderen

Indien mogelijk de ondervloer afdekken , golfplaten voorzichtig verwijderen, extra fixeren, niet breken , niet gooien, onmiddellijk verpakken of voorzichtig in container met asbest bag plaatsen. Voldoende benevelen/bevochtigen tijdens de duur van de werken. Indien golfplaten in slechte staat zijn en kans bestaat op breken : Eenvoudige handeling opgeleid personeel , alle werknemer(s) moeten wel beschikken over een

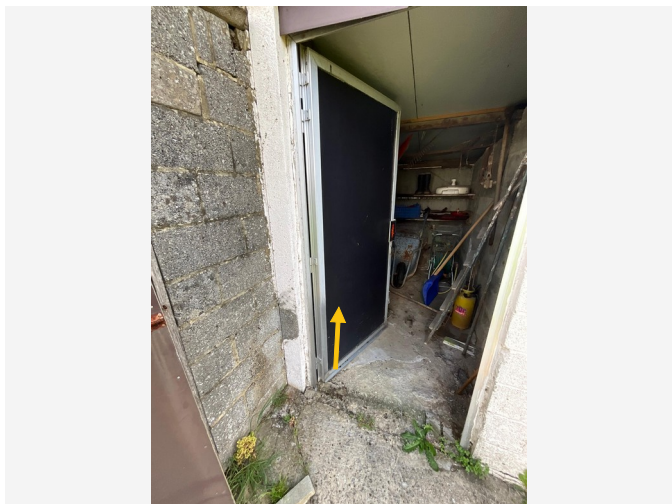
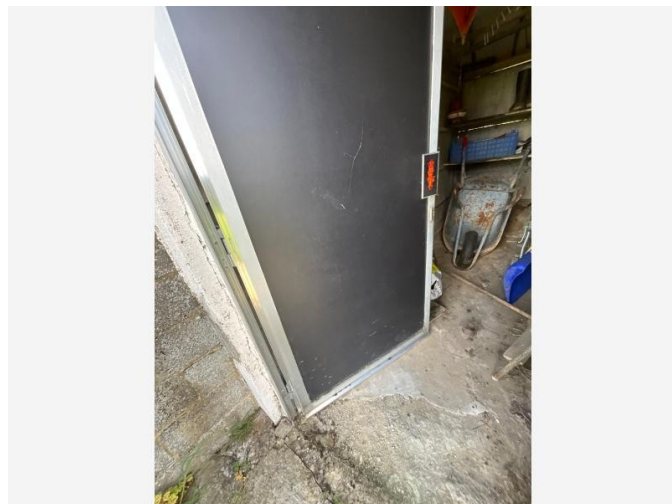
Het asbestmateriaal valt onder de mijlpaal van 2040.

Eindbeoordeling materiaalrisico	Laag materiaalrisico en/of verlaagde kans op vezelvrijgave
---------------------------------	--

Gebondenheid	Categorie 1: hechtgebonden in oorsprong
Asbestsoort (vezeltype)	Crocidoliet aanwezig
Asbestconcentratie	Laag (< 50%)
Afschermingsgraad van het gehele materiaal	Geheel of deels (ook) vrij aan binnenluchtstromen
Toestand van het materiaal	Onbeschadigd, niet verweerd

Beschrijving	Glasal (visueel vastgesteld).
Omgeving	Grenst aan binnen- en buitenlucht
Primaire drager	Wandopening verticaal (raam, deur, ...)
Asbestmateriaal	Plaat, paneel, tablet - Geëmailleerd, type Glasal
Bindmiddel van asbestmateriaal	Cement
Gebondenheid op basis van bindmiddel	Hecht
Hoeveelheid (oppervlakte - dikte - aantal)	<ul style="list-style-type: none"> • 0,40 m² - 1,99 cm - 1 stuk
Totaal volume	0,008 m ³
Eenvoudig bereikbaar	Ja
Bevestigingswijze	<ul style="list-style-type: none"> • Geklemd
Identificatiemethode	Vaststelling zonder monstername
Destructieve handeling voor identificatie	Nee
Opmerking	<p>De platen zijn visueel/ auditief als asbestverdacht beschouwd. Er werd geen staalname uitgevoerd wegens kans op breukvlakken.</p> <p>De vermelde oppervlaktes, diktes, gewichten en volumes betreffen een beredeneerde schatting. Er worden geen rechten verleend aan deze oppervlaktes/diktes/volumes.</p>

Zorgvuldig beheren

- Zorg voor een veilig beheer. Vermijd het beschadigen van het asbestmateriaal. Controleer de toestand jaarlijks op wijzigingen.
- Voer bijkomende staalname(s) uit.

- Eenvoudige handelingen: mag via doe-het-zelf of door werknemer(s) met opleidingsattest eenvoudige handelingen
EH via doe-het zelf :
Standaard dragen van de nodige wegwerp beschermingsmiddelen FFP 3 masker , handschoenen en tyvec CAT III type 5-6
Maak de platen voorzichtig los zonder te breken , verpak dubbel met plastic folie

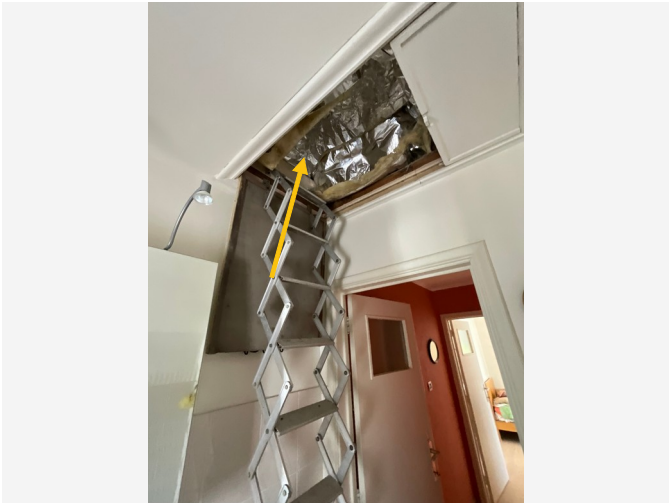
Tijdelijke beperking

Reden: Er is geen zolderluik aanwezig.

Uitleg van de asbestdeskundige: Zolderruimte is volledig geblokkeerd met isolatie.

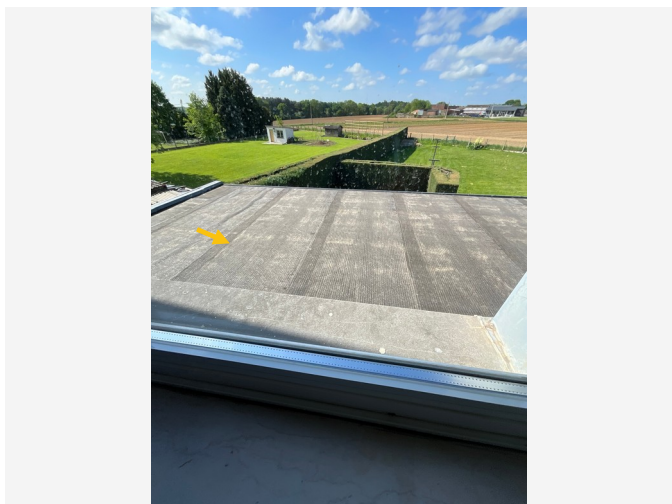
Het plat dak werd gecontroleerd, er ligt EPDM op het plat dak, dit is niet asbest-verdacht. Het is mogelijk dat er wel nog verdachte onderlagen aanwezig zijn. Deze dienen gecontroleerd te worden bij renovatie.

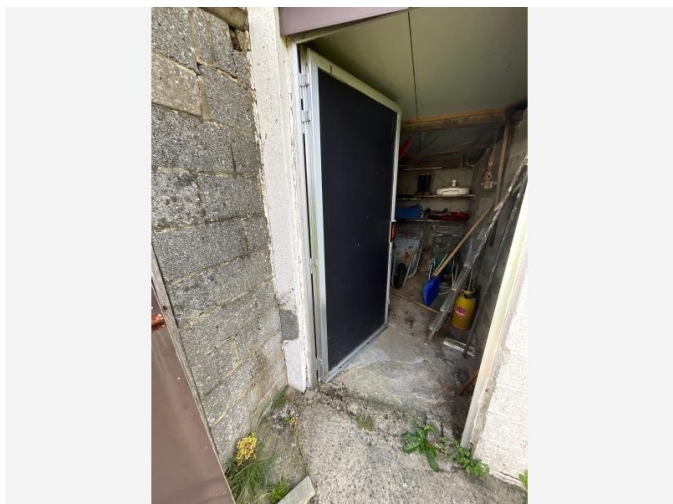
De garage werd gecontroleerd en er werden geen verdachte asbestmaterialen aangetroffen.

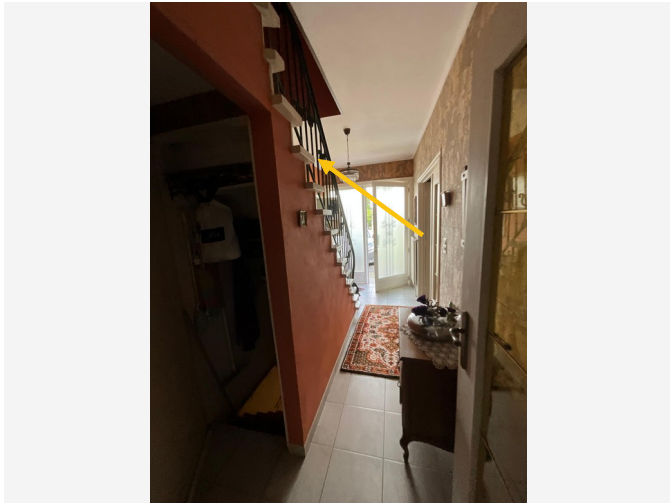
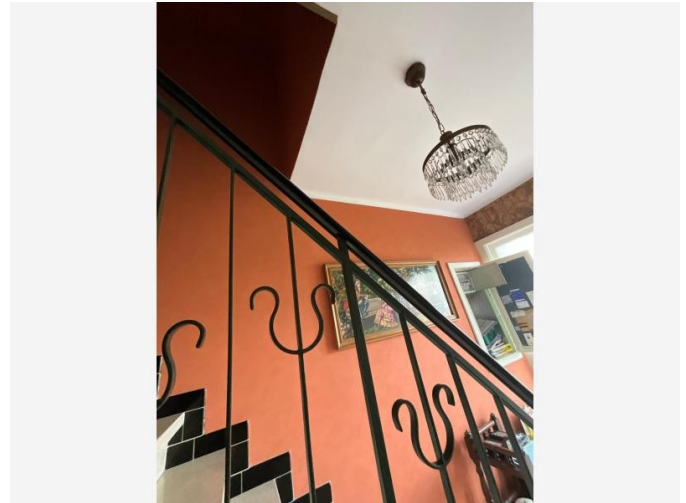
Geen asbest

#	Type	Referentie	Resultaat
7.1	Mengmonster	2	Geen asbest

Beschrijving	Pl plafonds staal stkpl niet
Omgeving	Binnen
Primaire drager	Plafond
Bindmiddel van materiaal	Gips - kalk
Gebondenheid op basis van bindmiddel	Niet-hechtgebonden
Hoeveelheid (oppervlakte - dikte - aantal)	• 95,00 m ² - 2,99 cm - 1 stuk
Totaal volume	2,841 m ³
Identificatiemethode	Vaststelling met monstername
Destructieve handeling voor identificatie	Nee
Opmerking	<p>Volgens het inspectieprotocol is een monstername van het pleisterwerk verplicht om dit te identificeren als niet-asbesthoudend.</p> <p>Locatie staalnames: individuele ruimte: 1/ natte ruimte: 1 / stookplaats: 0 / traphal: 1</p> <p>De vermelde oppervlaktes en volumes betreffen een beredeneerde schatting. Er worden geen rechten verleend aan deze oppervlaktes/volumes. De dikte is een schatting die voorkomt uit de monsterplaatsen en is daarom niet altijd representatief. Enkele plafonds zijn afgewerkt met valse plafonds in plaatmateriaal. Het is niet duidelijk of er pleisterwerk aanwezig is achter deze valse plafonds, het is aangewezen om bijkomend onderzoek uit te voeren bij werken.</p> <p>De stookplaats is niet bepleisterd</p>

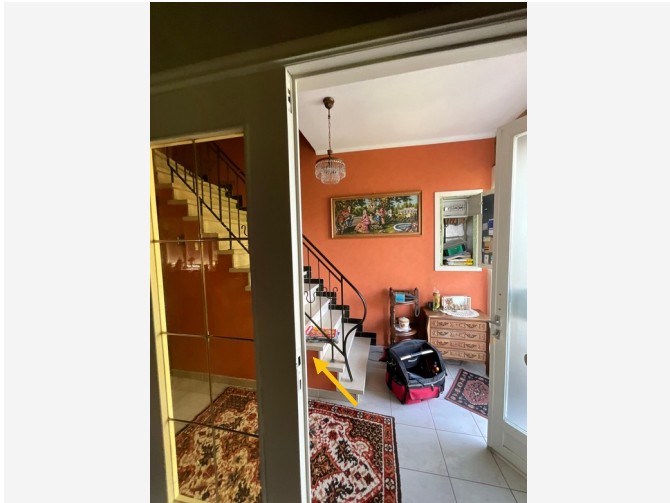
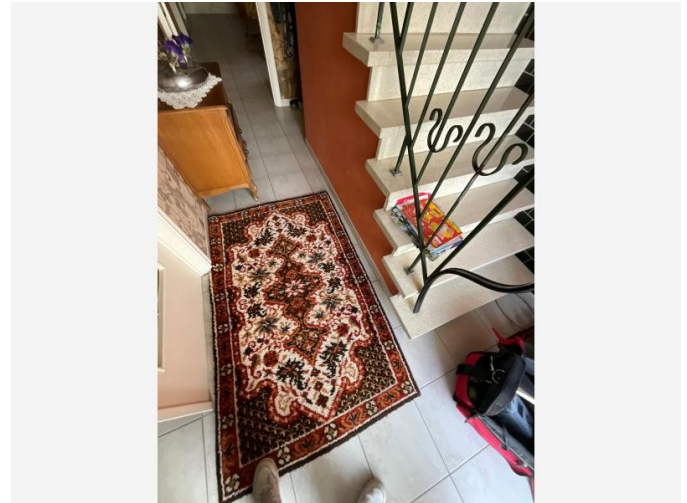
Geen asbest

#	Type	Referentie	Resultaat
8.1	Mengmonster	1	Geen asbest

Beschrijving	Pl muren (staal) stkpl niet
Omgeving	Binnen
Primaire drager	Binnenwand
Bindmiddel van materiaal	Gips - kalk
Gebondenheid op basis van bindmiddel	Niet-hechtgebonden
Hoeveelheid (oppervlakte - dikte - aantal)	• 550,00 m ² - 3,00 cm - 1 stuk
Totaal volume	16,50 m ³
Identificatiemethode	Vaststelling met monstername
Destructieve handeling voor identificatie	Nee
Opmerking	<p>Volgens het inspectieprotocol is een monstername van het pleisterwerk verplicht om dit te identificeren als niet-asbesthoudend.</p> <p>Locatie staalnames: individuele ruimte: 1/ natte ruimte: 1 / stookplaats: 0 / traphal: 1</p> <p>De vermelde oppervlaktes en volumes betreffen een beredeneerde schatting. Er worden geen rechten verleend aan deze oppervlaktes/volumes. De dikte is een schatting die voorkomt uit de monsterplaatsen en is daarom niet altijd representatief. Er bevinden zich enkele valse wanden. Het is niet duidelijk of er pleisterwerk aanwezig is achter deze valse wanden, het is aangewezen om bijkomend onderzoek uit te voeren bij werken.</p>
