# Asbestinventarisatetest

Jules Pauwelsstraat 94, 2660 Antwerpen

Attestnummer : 20250508-000460.000

Uitgegeven op : 08.05.2025

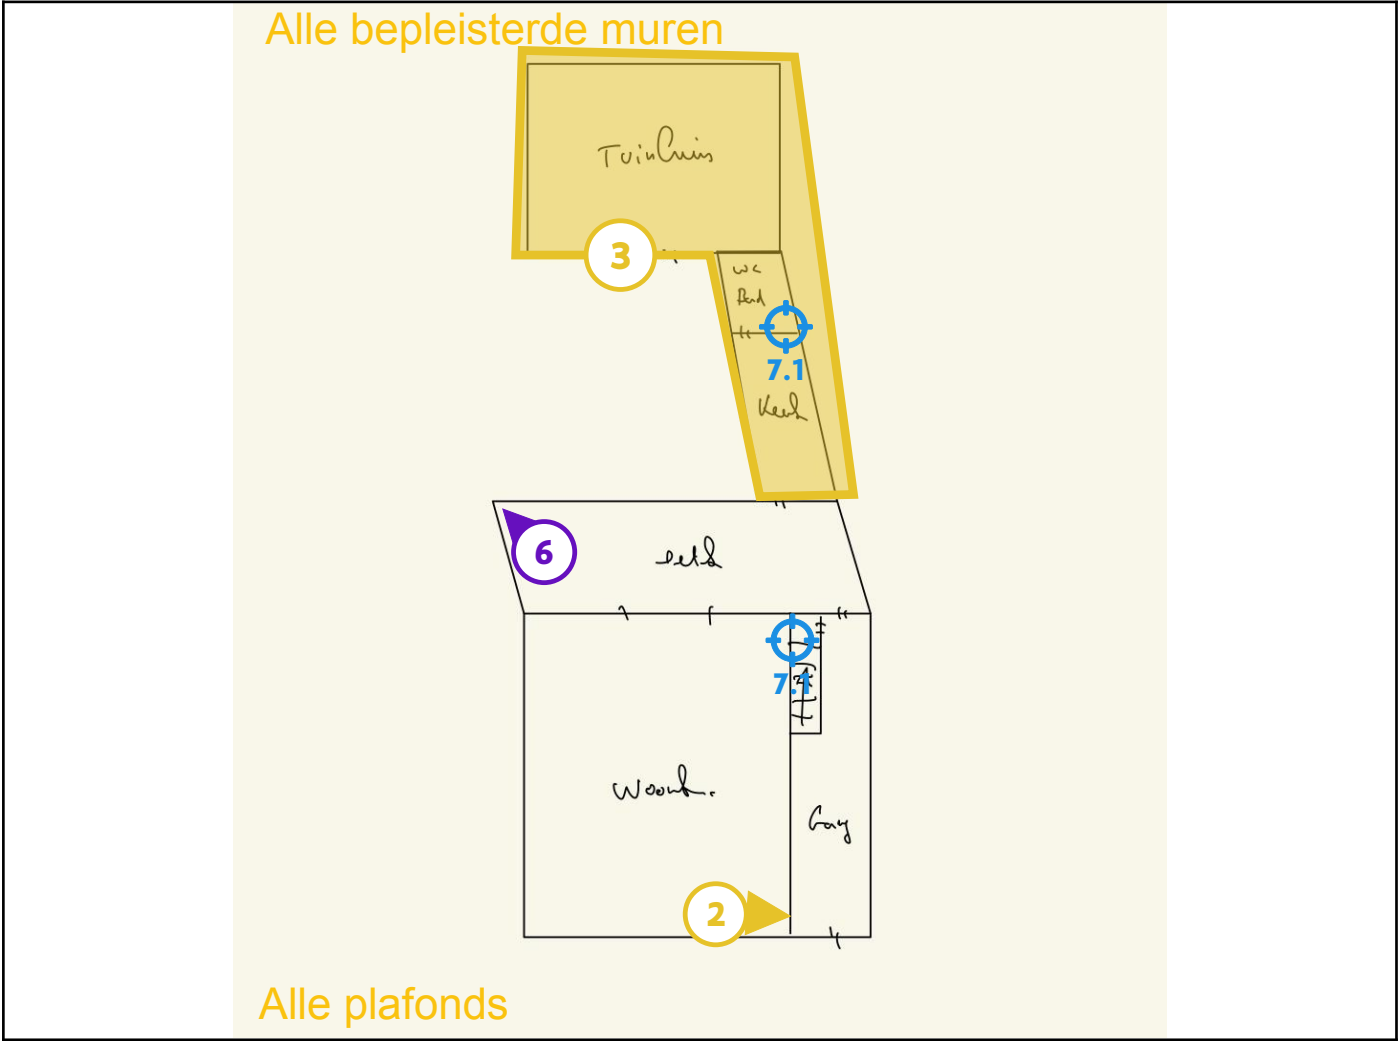
# Plan 1.1: GLV

| Beschrijving | Type | Actie |
|---|---|---|
| 2. Bakeliet | Asbestmateriaal | Zorgvuldig beheren |
| 3. Roofing plat dak | Asbestmateriaal | Zorgvuldig beheren |

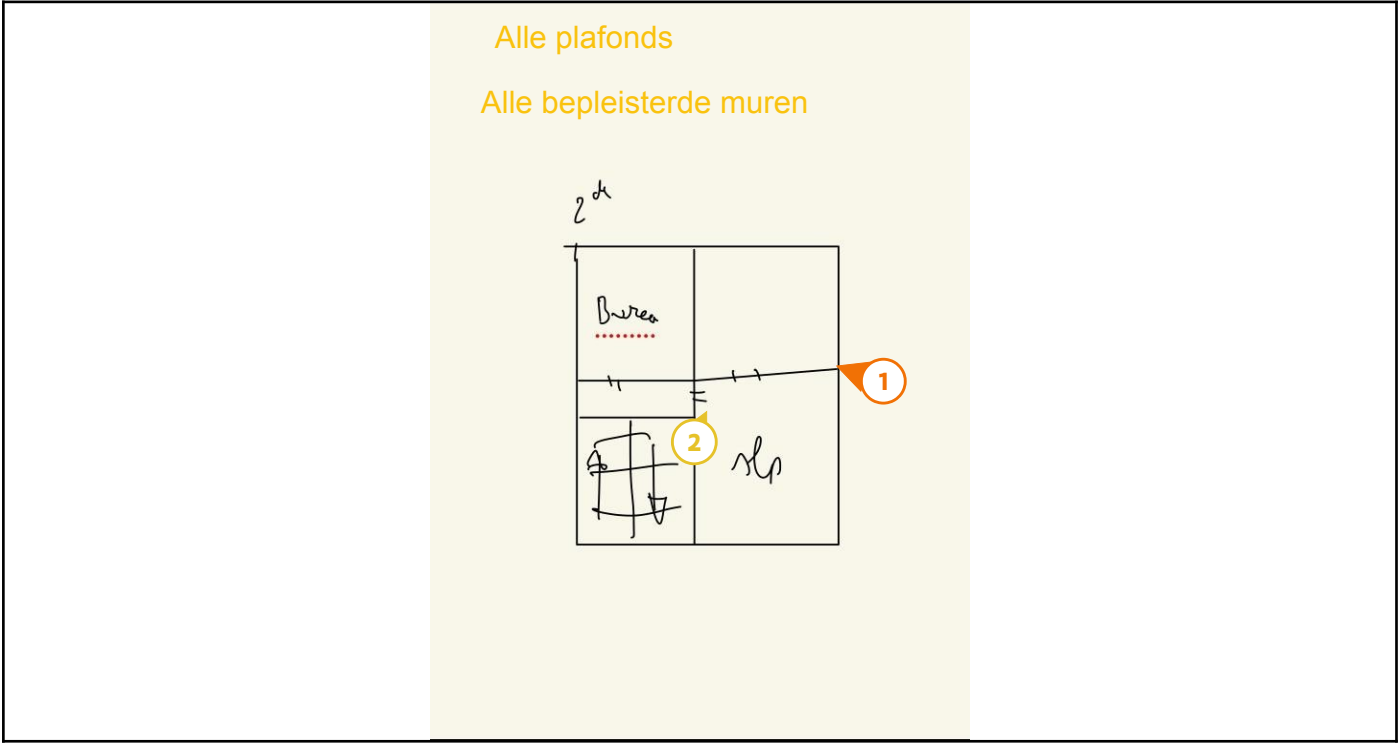
# Plan 1.5: 2de

| Beschrijving | Type | Actie |
|---|---|---|
| 1. Rookgaskanaal in asbest cement | Asbestmateriaal | Verwijderen |
| 2. Bakeliet | Asbestmateriaal | Zorgvuldig beheren |

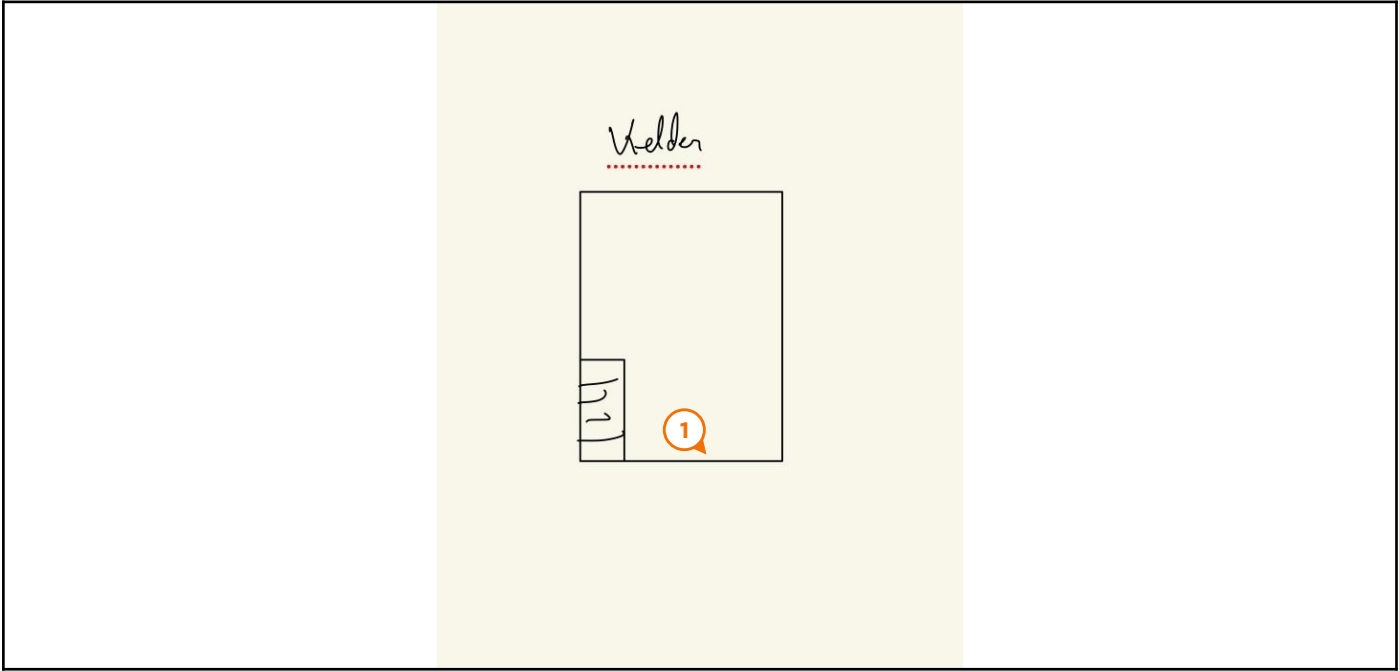
# Plan 1.7: kelder

| Beschrijving | Type | Actie |
|---|---|---|
| 1. Rookgaskanaal in asbest cement | Asbestmateriaal | Verwijderen |

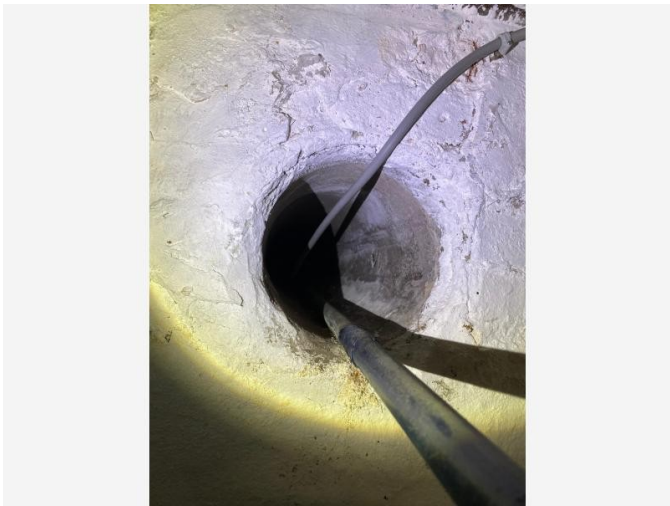
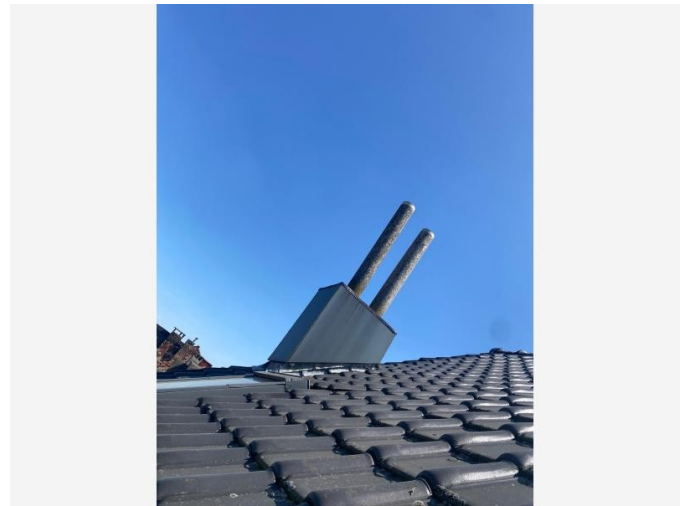
Het asbestmateriaal valt onder de mijlpaal van 2034.

Dit type buis bevat meestal asbest.

| Eindbeoordeling materiaalrisico | Verhoogd materiaalrisico en/of verhoogde kans op vezelvrijgave |

| Asbestsoort (vezeltype) | Crocidoliet aanwezig |
| Toestand van het materiaal | Licht beschadigd, licht verweerd. Intact calciumsilicaatmateriaal of categorie III 'gebondenheid' |

| Beschrijving | Rookgaskanaal in asbest cement |
| Opmerking | <p>Deze oppervlakte werd niet gemeten, maar geschat op basis van een benadering voor alle aanwezige rookgaskanalen. Deze schatting mag niet worden gebruikt als maatstaf voor heffingen.</p> <p>Het gedeelte in de kelder zit in de muur en loopt onder de grond. Het is onbekend hoe lang deze is.</p> |

Verwijderen

- Zorg voor een veilig beheer. Vermijd het beschadigen van het asbestmateriaal. Controleer de toestand jaarlijks op wijzigingen.
- Voer bijkomende staalname(s) uit.

- Eenvoudige handelingen: enkel door erkend asbestverwijderaar  
Er werd geen staal genomen van het materiaal, dit met kans op breuk - schade.

Vermoedelijk loopt de buis door in een kanaal in de gemetste schouw, dit vereist specifieke bijkomende maatregelen en voldoende expertise om deze buis correct te verwijderen zonder de buis stuk te maken. Bij het verwijderen kan stof voorkomen.

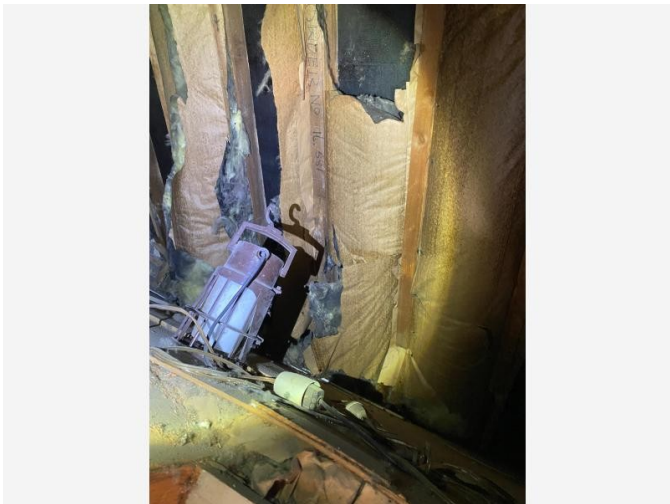
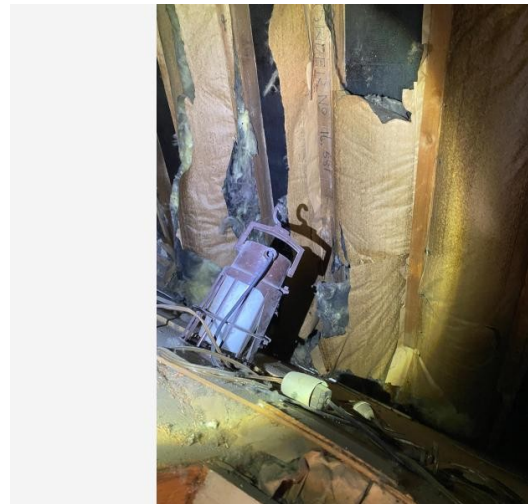
Het asbestmateriaal valt onder de mijlpaal van 2040.

| Eindbeoordeling materiaalrisico | Laag materiaalrisico en/of verlaagde kans op vezelvrijgave |

| Asbestsoort (vezeltype) | Crocidoliet aanwezig |
| Toestand van het materiaal | Onbeschadigd, niet verweerd |

| Beschrijving | Bakeliet |
| Opmerking | <p>Deze oppervlakte werd niet gemeten, maar geschat op basis van een benadering van de aanwezige tellerkast. Deze schatting mag niet worden gebruikt als maatstaf voor heffingen. Als deskundigen hebben wij vastgesteld dat het materiaal daadwerkelijk bakeliet betreft en geen harde pvc. Bakeliet wordt door ons beschouwd als een asbestverdachte toepassing, aangezien het in veel gevallen asbesthoudend is. We hebben geen staalname uitgevoerd om de functionaliteit van de tellerkast niet in gevaar te brengen. Daarnaast is staalname verboden, aangezien de tellerkast eigendom is van de nutsvoorzieningsmaatschappij.</p> |

Zorgvuldig beheren

- Zorg voor een veilig beheer. Vermijd het beschadigen van het asbestmateriaal. Controleer de toestand jaarlijks op wijzigingen.
- Voer bijkomende staalname(s) uit.

- Eenvoudige handelingen: mag via doe-het-zelf of door werknemer(s) met opleidingsattest eenvoudige handelingen  
Deze toepassing mag volgens de huidige wetgeving worden verwijderd via eenvoudige handelingen. Aangezien deze toepassing echter eigendom is van de nutsvoorzieningsmaatschappij, mag deze uitsluitend worden verwijderd door hen of door een door hen aangestelde onderaannemer die beschikt over de nodige attesten en opleidingen.

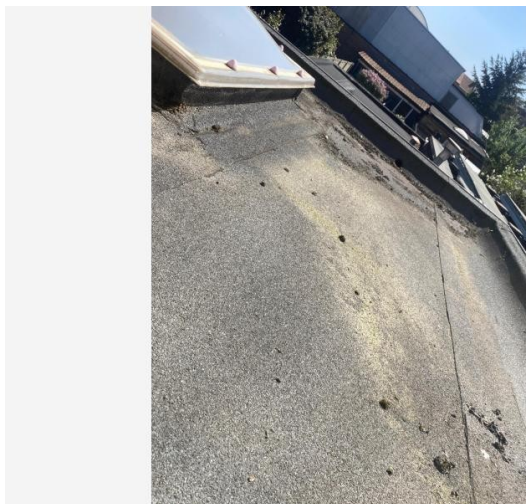
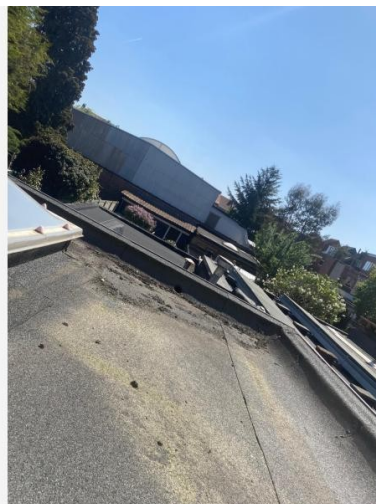
Het asbestmateriaal valt onder de mijlpaal van 2040.

| Eindbeoordeling materiaalrisico | Laag materiaalrisico en/of verlaagde kans op vezelvrijgave |

| Asbestsoort (vezeltype) | Alleen chrysotiel |
| Toestand van het materiaal | Licht beschadigd, licht verweerd. Intact calciumsilicaatmateriaal of categorie III 'gebondenheid' |

| Beschrijving | Roofing plat dak |

Zorgvuldig beheren

- Zorg voor een veilig beheer. Vermijd het beschadigen van het asbestmateriaal. Controleer de toestand jaarlijks op wijzigingen.
- Zorg voor een veilig beheer en verwijder dit asbestmateriaal wanneer het bij werken eenvoudig bereikbaar wordt. Controleer de toestand jaarlijks op wijzigingen.
- Voer bijkomende staalname(s) uit.

- Eenvoudige handelingen: enkel door erkend asbestverwijderaar Volgens Voorwaarden OVAM.

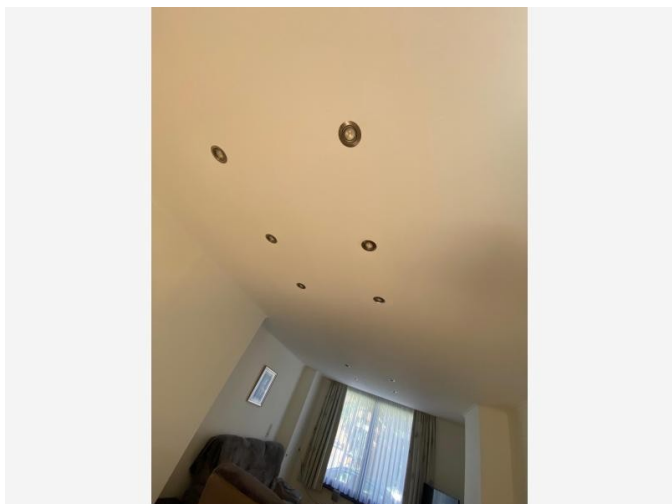
De plafonds zijn gemaakt van niet-asbestverdachte materialen (bijvoorbeeld laminaat, gyproc, ...), deze toepassingen zijn niet asbestverdacht. We hebben echter niet kunnen vaststellen of er mogelijk asbestverdachte of asbesthoudende materialen achter deze toepassingen aanwezig zijn. Bij renovatie of sloop is het aangeraden om een destructief onderzoek te laten uitvoeren van deze toepassingen.

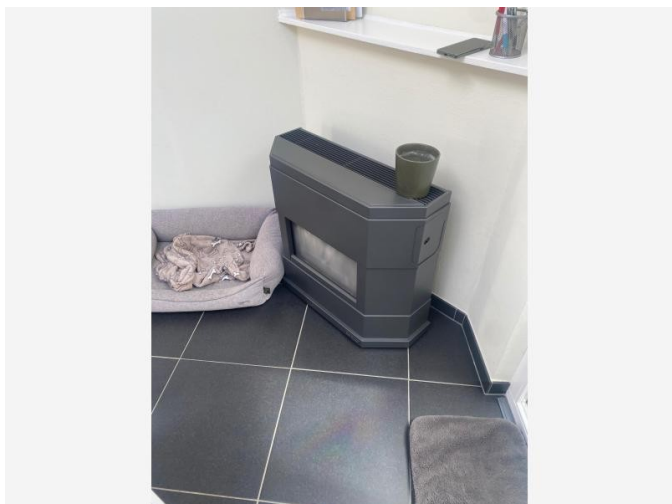
Kan mogelijk asbesthoudende materialen bevatten. Geen bewijs dat dit van na 2000 is.

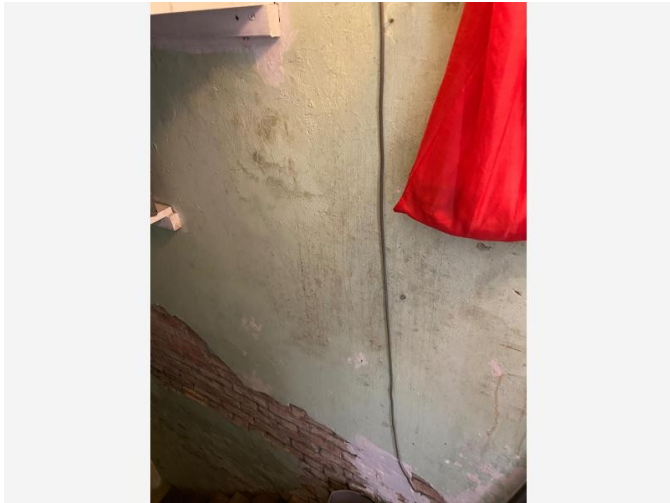
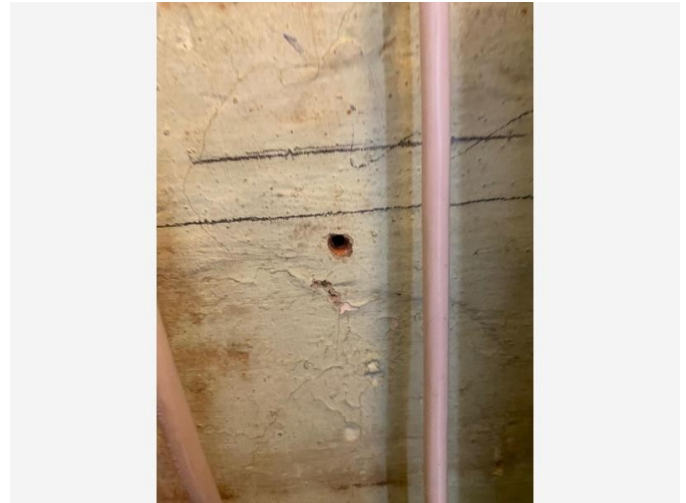
## Fiche 7: Pleisterwerk muur

Geen asbest

| # | Type | Referentie | Resultaat |
|---|---|---|---|
| 7.1 | Mengmonster | ID01 | Geen asbest |
