# Asbestinventarisatetest

Dries 55, 9450 Haaltert

Attestnummer : 20250518-000037.000

**Niet-asbestveilig**

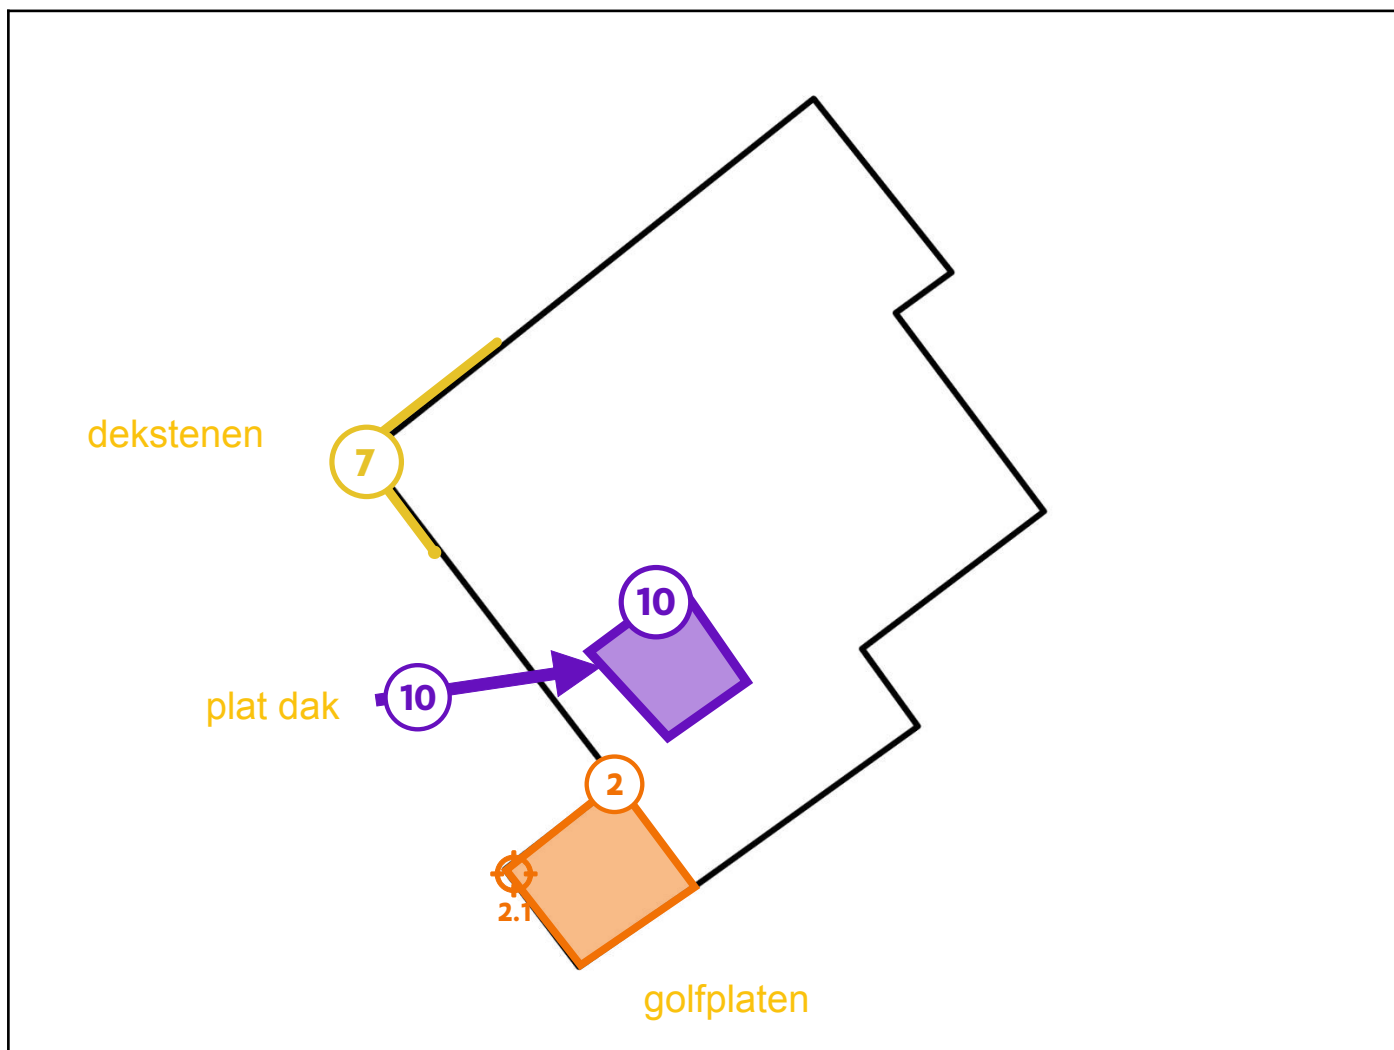
## Plan 1.1: Woning plan

| Beschrijving | Type | Actie |
|---|---|---|
| 2. Golfplaten achterkant garage | Asbestmateriaal | Verwijderen |
| 7. Dekstenen | Asbestmateriaal | Zorgvuldig beheren |

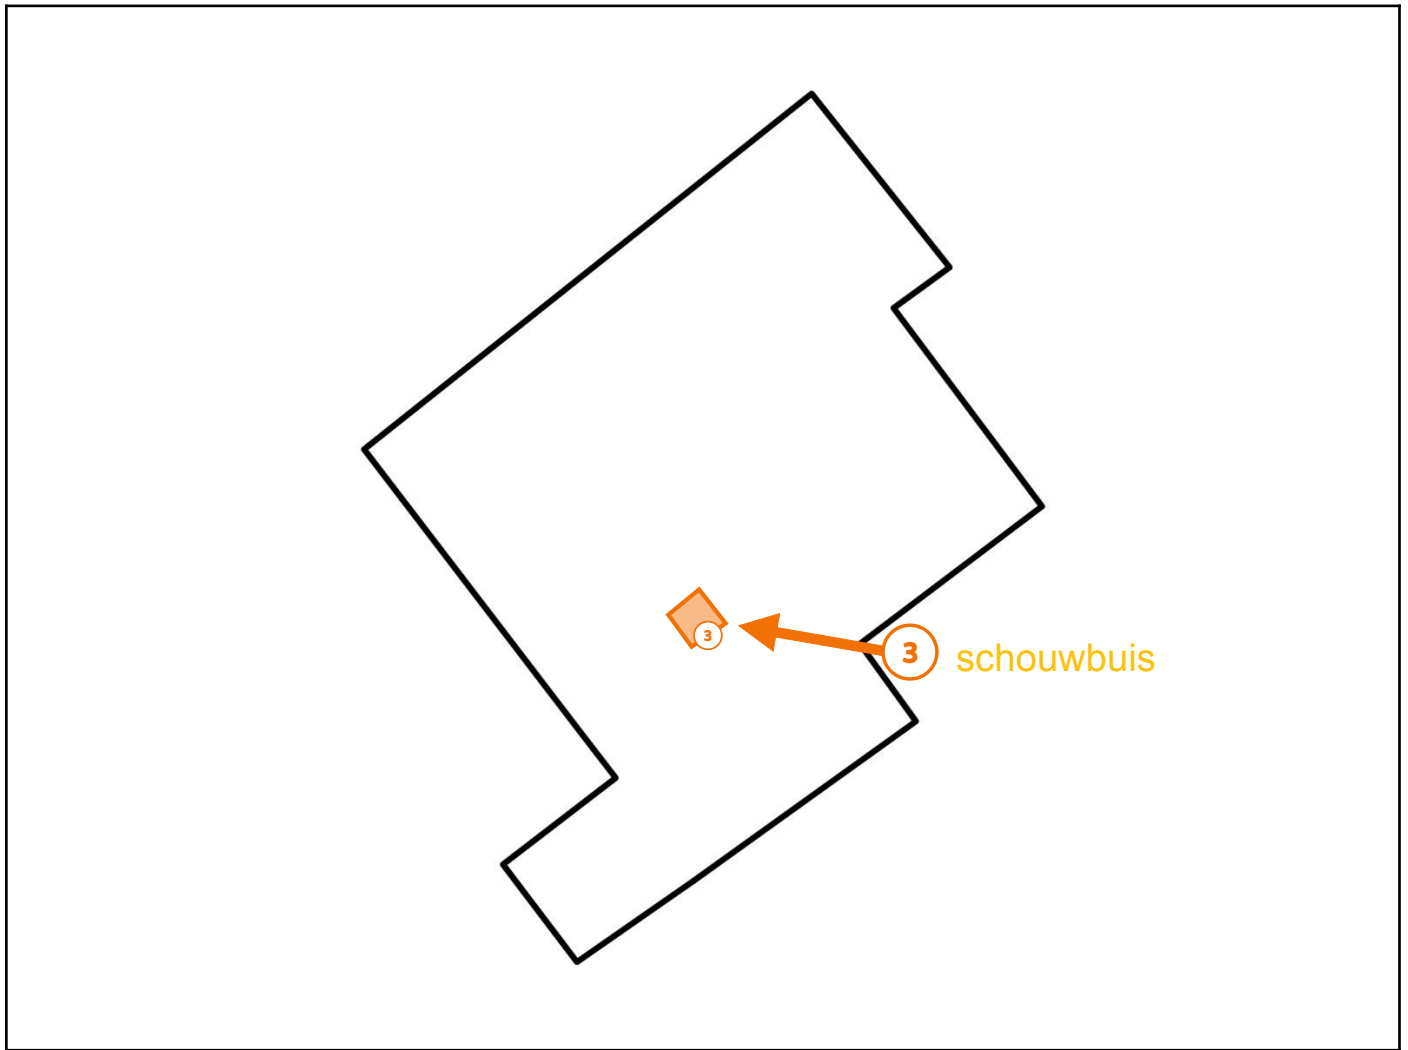
## Plan 1.2: Woning plan

| Beschrijving | Type | Actie |
|---|---|---|
| 3. Schouwbus | Asbestmateriaal | <a href="#">Verwijderen</a> |

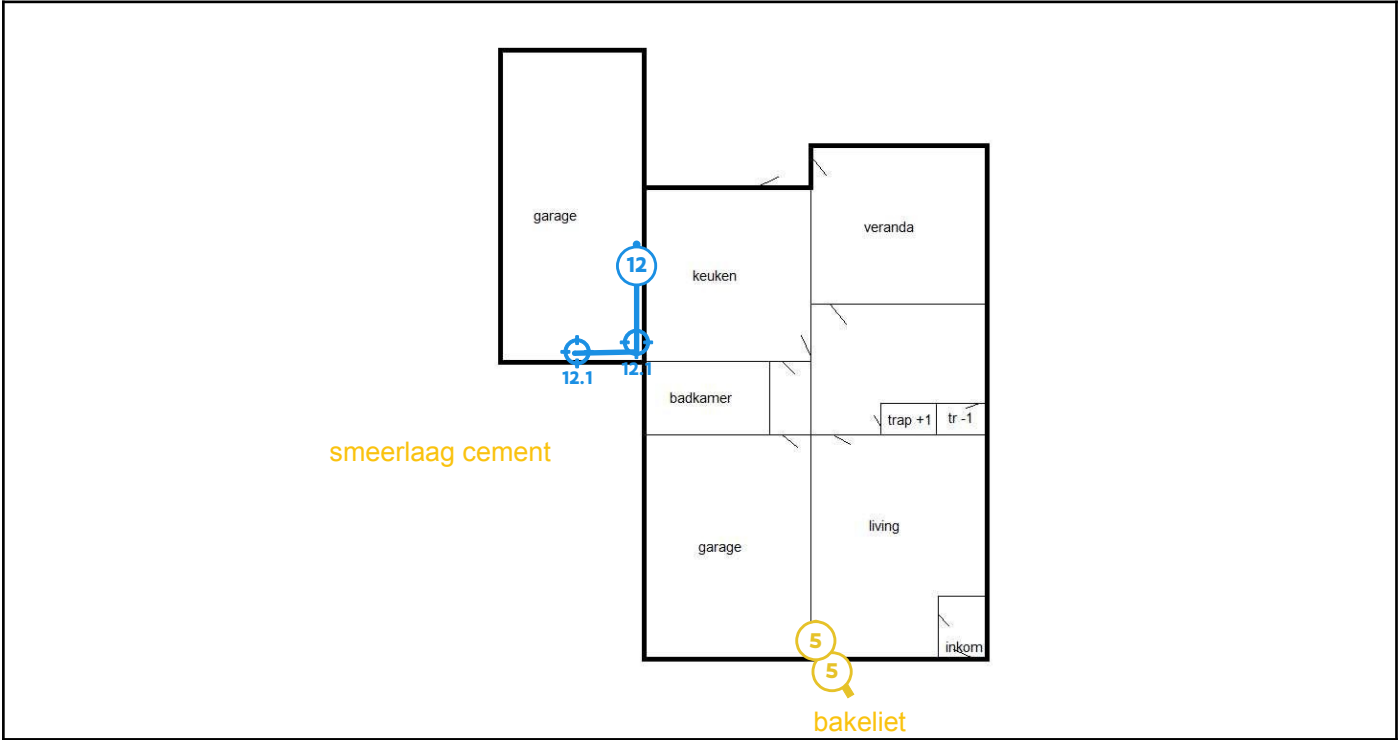
# Plan 1.7: Schets woning glv

| Beschrijving | Type | Actie |
|---|---|---|
| 5. Bakeliet stoppenkasten | Asbestmateriaal | Zorgvuldig beheren |

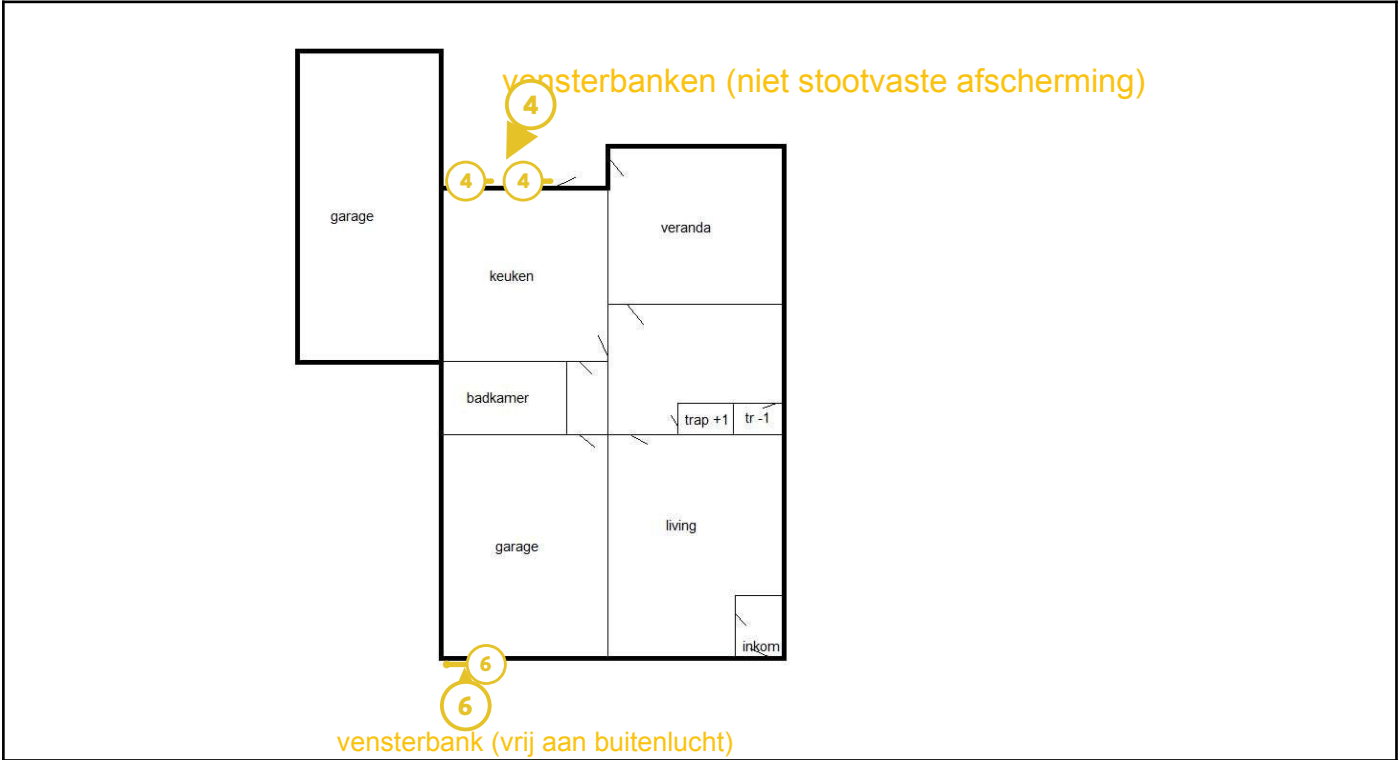
# Plan 1.10: Schets woning glv

| Beschrijving | Type | Actie |
|---|---|---|
| 4. Vensterbanken | Asbestmateriaal | Zorgvuldig beheren |
| 6. Vensterbank | Asbestmateriaal | Zorgvuldig beheren |

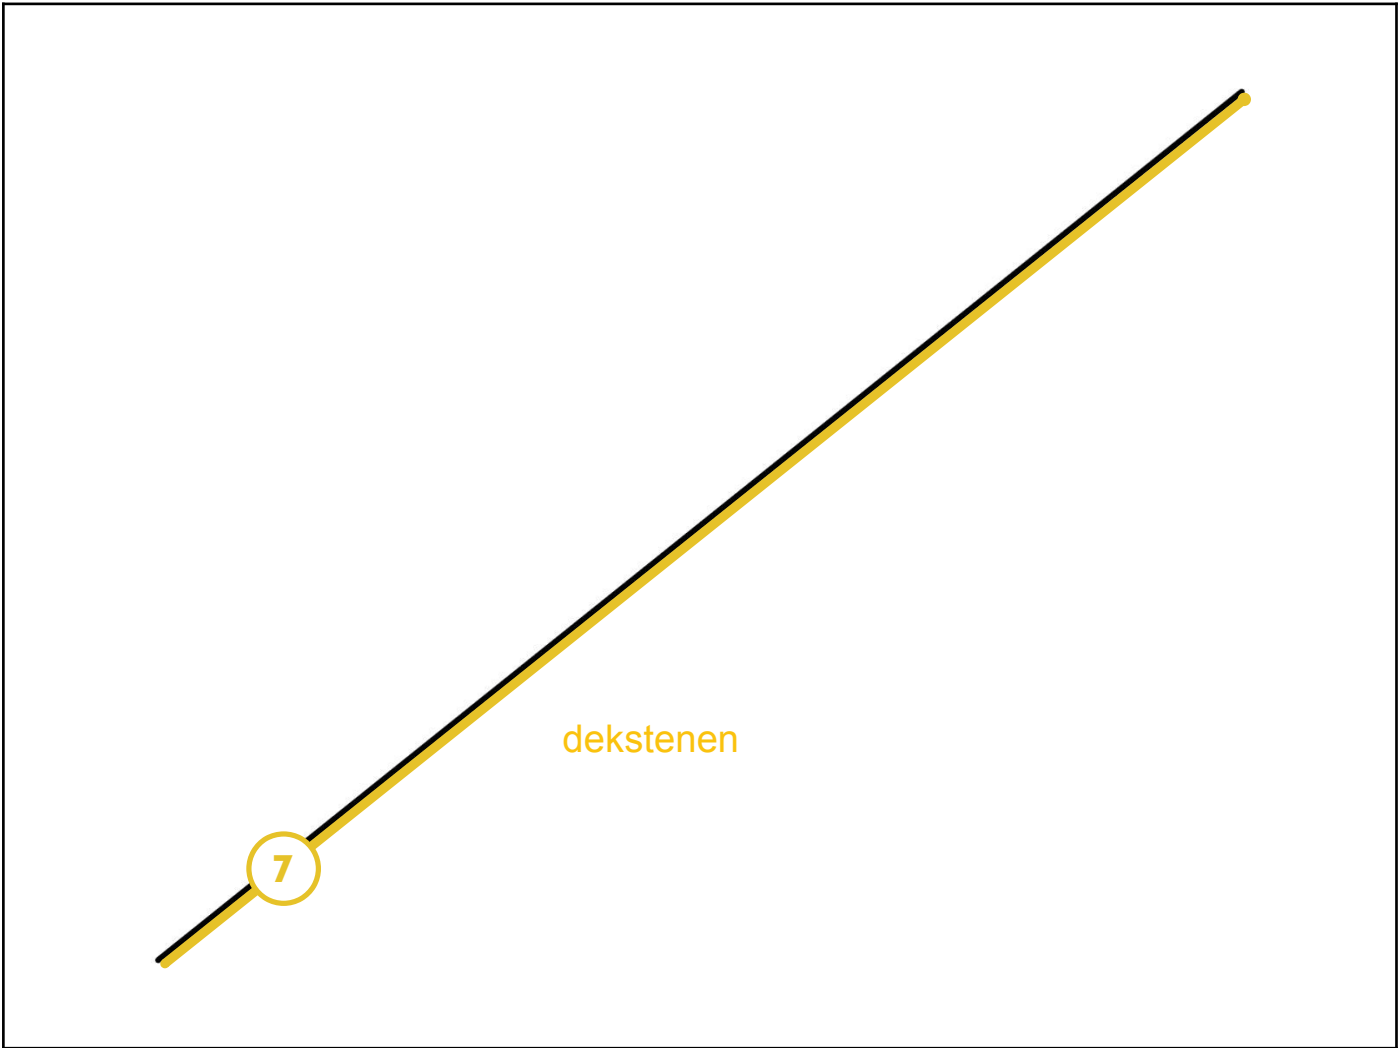
# Plan 3.1: Scheidingsmuur plan

| Beschrijving | Type | Actie |
|---|---|---|
| 7. Dekstenen | Asbestmateriaal | Zorgvuldig beheren |

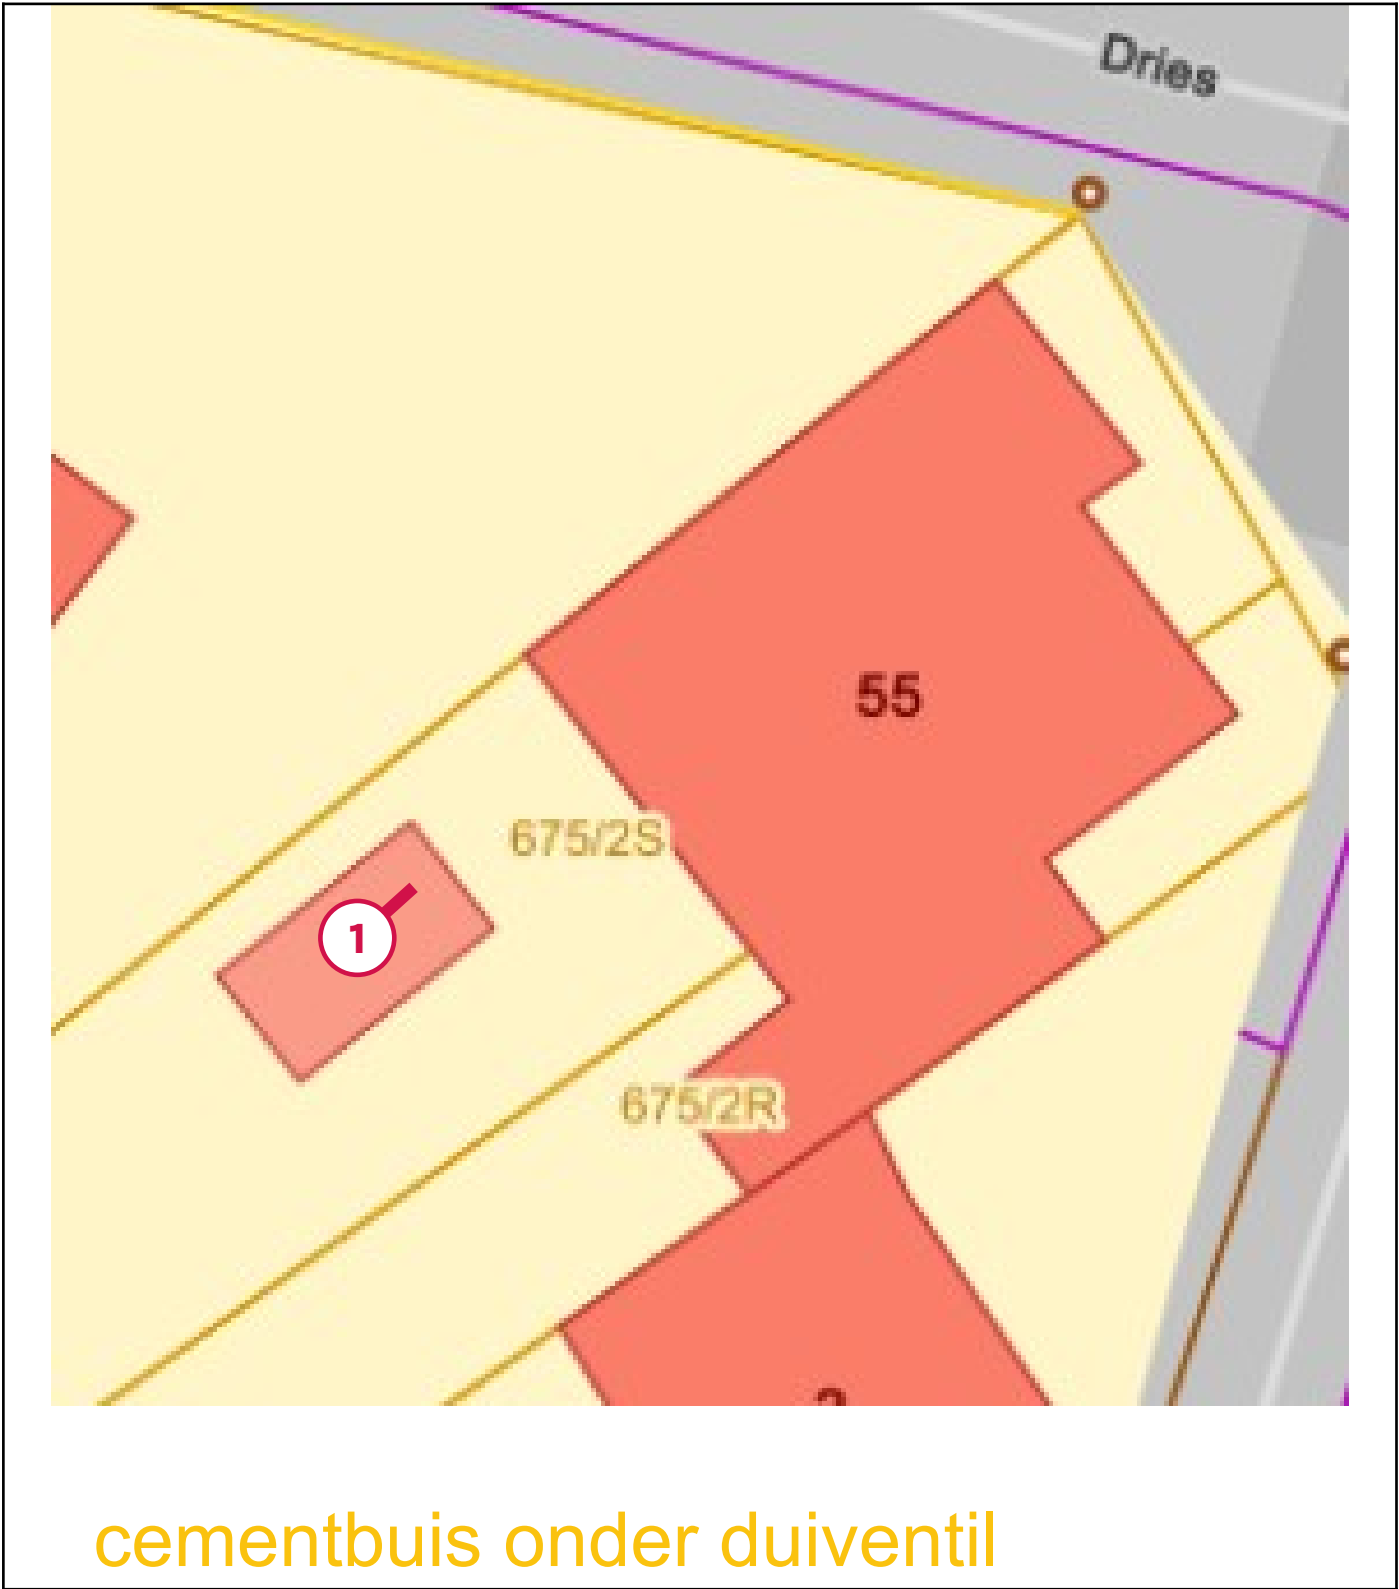
Plan 4.1: Vaststellingen buiten de constructies

| 1. Cementbuis | Asbestmateriaal | Dringend verwijderen |

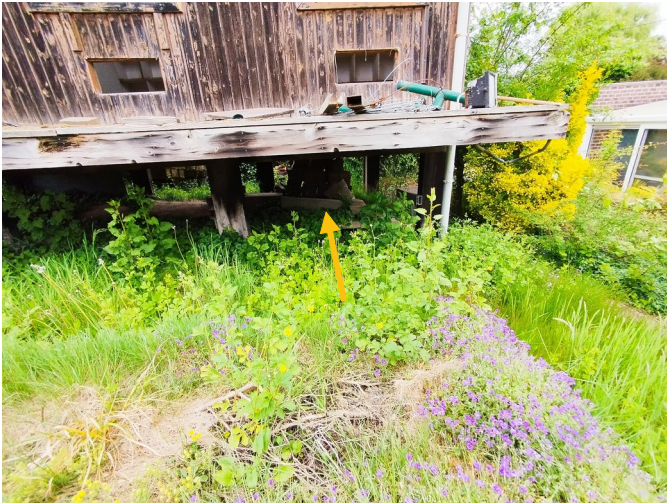
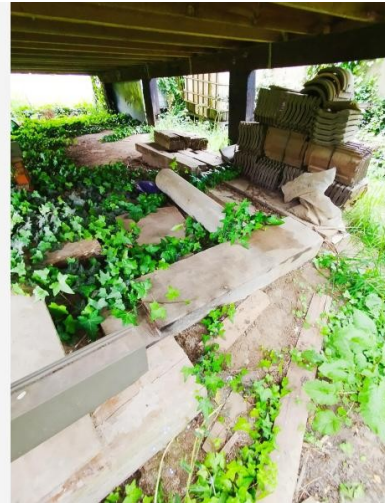
| Beschrijving | Cementbuis |
| Asbestmaterialen | <ul style="list-style-type: none"><li>• Buis, koker, leiding, pijp, doorvoer</li></ul> |
| Hoeveelheid (gewicht - aantal) | <ul style="list-style-type: none"><li>• 20,00 kg - 1 stuk</li></ul> |
| Opmerking | <p>De vermelde hoeveelheid betreft een beredeneerde schatting. Er worden geen rechten verleend aan deze hoeveelheid.</p> <p>Betreft een buis van +/- 1m, omtrek +/- 80cm.</p> |

Het asbestmateriaal valt onder de mijlpaal van 2040.

**Dringend verwijderen**

- Verwijder het asbestafval.
- Voer bijkomende staalname(s) uit.

- Eenvoudige handelingen: mag via doe-het-zelf of door werknemer(s) met opleidingsattest eenvoudige handelingen  
EH via doe-het zelf

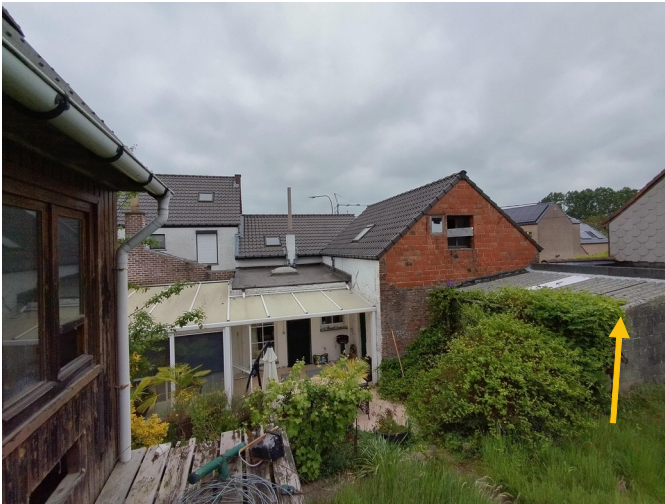
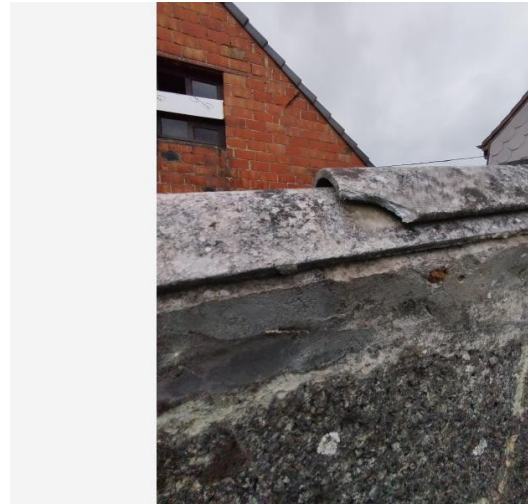
| Eindbeoordeling materiaalrisico | Verhoogd materiaalrisico en/of verhoogde kans op vezelvrijgave |

| Toestand van het materiaal | Matig beschadigd, matig verweerd |

| # | Type | Referentie | Resultaat |
|---|---|---|---|
| 2.1 | Puntmonster | 002 | Chrysotiel |

| Beschrijving | Golfplaten achetrkant garage |
| Asbestmateriaal | Dak- en gevelbekleding - Golfplaat |
| Opmerking | <p>Er werd een staal genomen aan een uitstekend stuk waardoor de waterdichtheid van de dakbedekking niet in het gedrang komt.</p> <p>De vermelde oppervlaktes, diktes en volumes betreffen een bereedeneerde schatting. Er worden geen rechten verleend aan deze oppervlaktes/diktes/volumes.</p> |

Het asbestmateriaal valt onder de mijlpaal van 2034.

Verwijderen

- Verwijder dit asbestmateriaal zo snel mogelijk. Volg de toestand goed op.
- Hemelwater dat afspoelt van asbestcement daken of gevels kan asbestdeeltjes bevatten. Gebruik het enkel voor gesloten circuits (bv. spoelen toiletten). Reinig na het vervangen van het dak of de gevel de dakgoten en regenwaterput of -ton om asbesthoudend sediment of slib te verwijderen

Indien mogelijk de ondervloer afdekken , golfplaten voorzichtig verwijderen, extra fixeren, niet breken , niet gooien, onmiddellijk verpakken of voorzichtig in container met asbest bag plaatsen. Voldoende benevelen/bevochtigen tijdens de duur van de werken. Indien golfplaten in slechte staat zijn en kans bestaat op breken : Eenvoudige handeling opgeleid personeel , alle werknemer(s) moeten wel beschikken over een opleidingsattest eenvoudige handelingen 8u

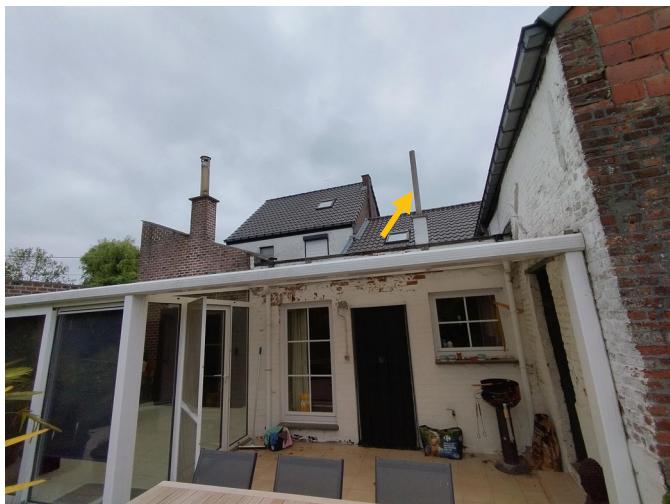
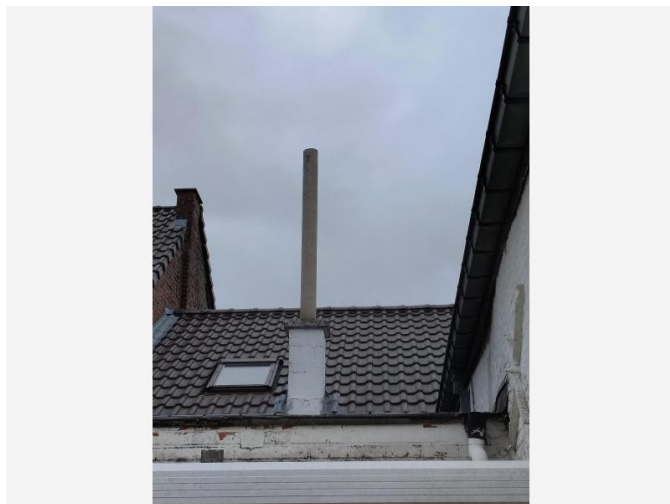
| Opmerking | <p>Op het dak is een schouwbus aanwezig.</p> <p>De vermelde oppervlaktes, diktes en volumes betreffen een beredeneerde schatting. Er worden geen rechten verleend aan deze oppervlaktes/diktes/volumes.</p> |

Het asbestmateriaal valt onder de mijlpaal van 2034.

Verwijderen

- Verwijder dit asbestmateriaal zo snel mogelijk. Volg de toestand goed op.

De buis kan voorzichtig losgebeiteld worden , extra bevochtigen om stof te voorkomen

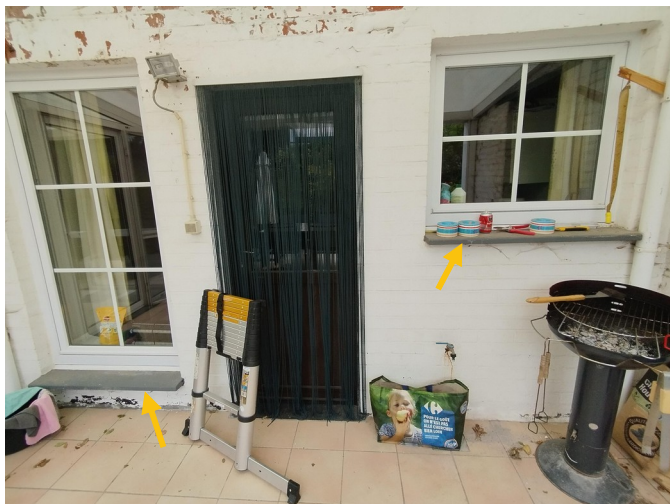
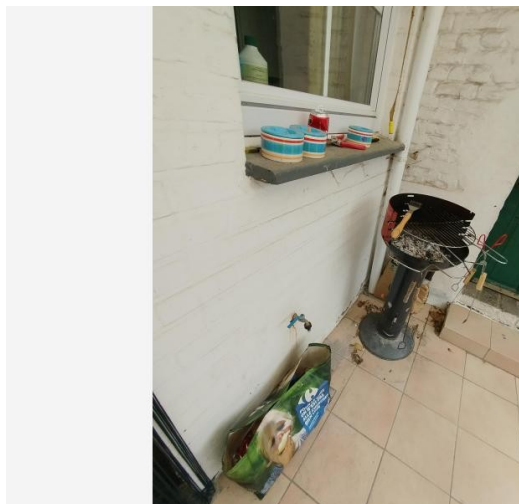
| Opmerking | <p>De twee vensterbanken (thv de keuken) zijn visueel als asbestverdacht herkend.</p> <p>De vermelde oppervlaktes, diktes, gewichten en volumes betreffen een beredeneerde schatting. Er worden geen rechten verleend aan deze oppervlaktes/diktes/volumes.</p> |

- Eenvoudige handelingen: mag via doe-het-zelf of door werknemer(s) met opleidingsattest eenvoudige handelingen  
EH via doe-het zelf : De dorpels of tabletten kunnen voorzichtig losgebeiteld worden, zonder de toepassing zelf te breken , extra bevochtigen om stof te voorkomen  
Standaard dragen van de nodige wegwerp beschermingsmiddelen FFP 3 masker , handschoenen en tyvec CAT III type 5-6  
Verpakken in plastic folie en afvoeren naar het containerpark als hechtgebonden asbestafval.  
Zie ook link Zie <https://ovam.vlaanderen.be/wie-mag-wat-verwijderen>  
<https://ovam.vlaanderen.be/voorzorgsmaatregelen-bij-asbestverwijdering>

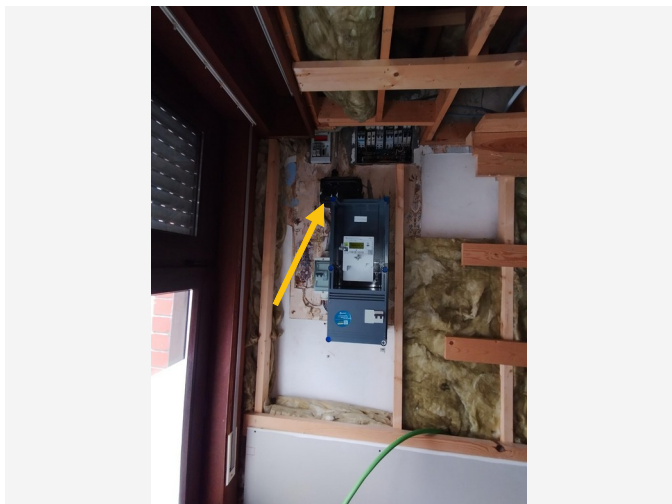
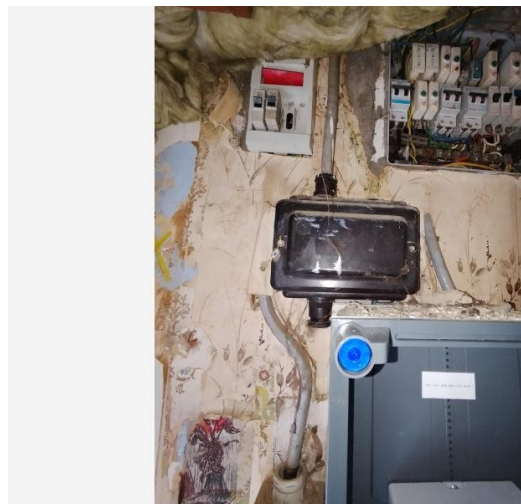
| Opmerking | <p>Het is moeilijk te bepalen of de bakeliettoepassingen in de woning ook effectief asbesthoudend zijn (het kan ook gaan om de asbestvrije variant).</p> <p>Er werd geen monster genomen o.w.v. beschadiging aan een elektrisch gerelateerde toepassing, extra controle bij verwijdering van het verdacht materiaal. Vermoedelijk zullen de toepassingen verwijderd worden bij aanpassing van het elektriciteitsnetwerk.</p> |

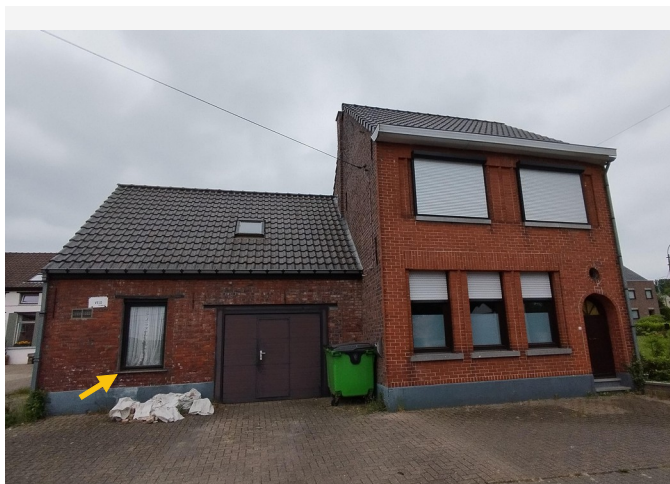
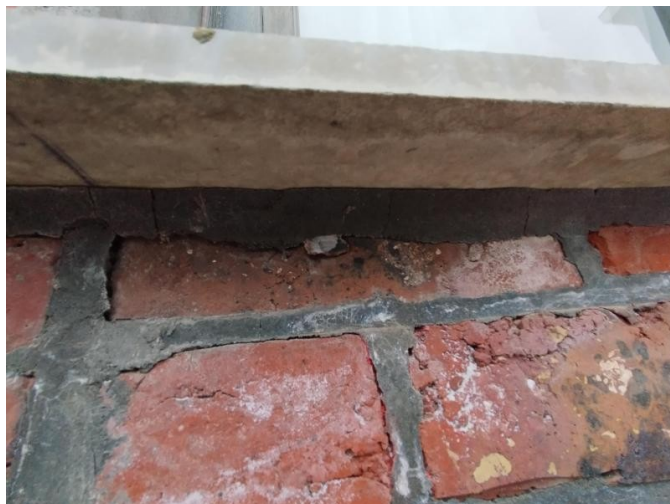
| Opmerking | <p>De vensterbank is visueel als asbestverdacht herkend.</p> <p>De vermelde oppervlaktes, diktes, gewichten en volumes betreffen een beredeneerde schatting. Er worden geen rechten verleend aan deze oppervlaktes/diktes/volumes.</p> |

- Eenvoudige handelingen: mag via doe-het-zelf of door werknemer(s) met opleidingsattest eenvoudige handelingen  
EH via doe-het zelf : De dorpels of tabletten kunnen voorzichtig losgebeiteld worden, zonder de toepassing zelf te breken , extra bevochtigen om stof te voorkomen  
Standaard dragen van de nodige wegwerp beschermingsmiddelen FFP 3 masker , handschoenen en tyvec CAT III type 5-6  
Verpakken in plastic folie en afvoeren naar het containerpark als hechtgebonden asbestafval.  
Zie ook link Zie <https://ovam.vlaanderen.be/wie-mag-wat-verwijderen>  
<https://ovam.vlaanderen.be/voorzorgsmaatregelen-bij-asbestverwijdering>

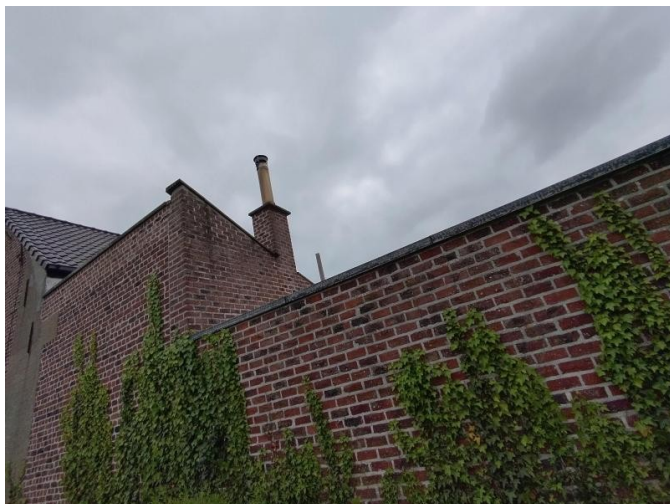
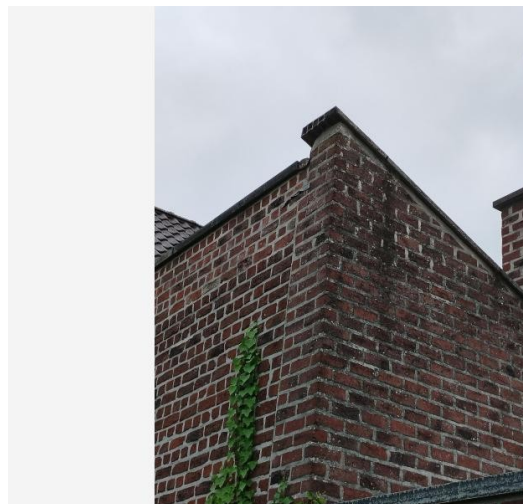
| Opmerking | <p>Betreft +/- 20 lm.</p> <p>De vermelde oppervlaktes, diktes, gewichten en volumes betreffen een beredeneerde schatting. Er worden geen rechten verleend aan deze oppervlaktes/diktes/volumes.</p> |

- Eenvoudige handelingen: mag via doe-het-zelf of door werknemer(s) met opleidingsattest eenvoudige handelingen  
EH via doe-het zelf: De dekstenen kunnen voorzichtig losgebeiteld worden, extra bevochtigen om stof te voorkomen  
Standaard dragen van de nodige wegwerp beschermingsmiddelen FFP 3 masker, handschoenen en tyvec CAT III type 5-6.  
Verpakken in plastic folie en afvoeren naar het containerpark als hechtgebonden asbestafval.  
Zie ook link Zie <https://ovam.vlaanderen.be/wie-mag-wat-verwijderen>
