# Asbestinventarisatattest

Wodecqstraat 47, 9600 Ronse

Attestnummer : 20250603-000179.000

Uitgegeven op : 03.06.2025

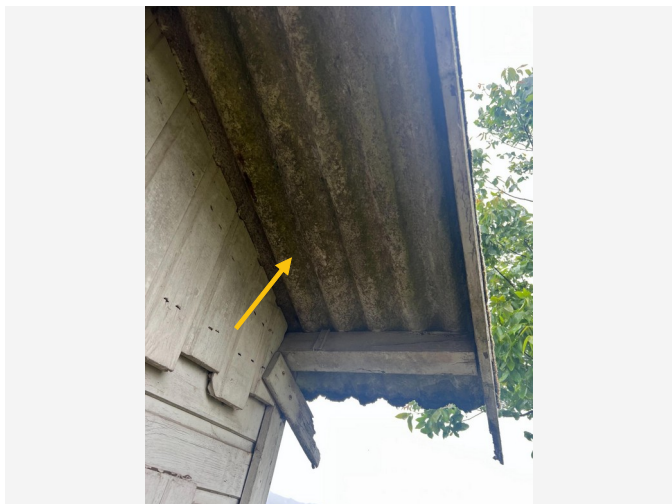
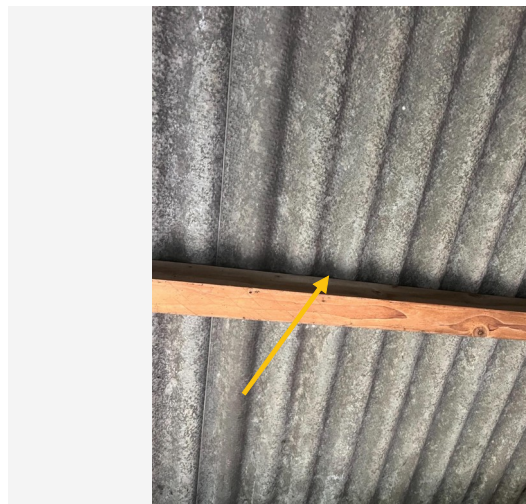
| Eindbeoordeling materiaalrisico | Hoog materiaalrisico en/of hoge kans op vezelvrijgave |
| Opmerking | De golfplanten grenzen zowel aan buiten als binnen. |

| Gebondenheid | Categorie 1: hechtgebonden in oorsprong |
| Asbestsoort (vezeltype) | Crocidoliet aanwezig |
| Asbestconcentratie | Laag (< 50%) |
| Afschermingsgraad van het gehele materiaal | Geheel of deels (ook) vrij aan de binnenlucht |
| Toestand van het materiaal | Matig beschadigd, matig verweerd |

| Beschrijving | Golfplaten tuinhuis |
| Asbestmateriaal | Dak- en gevelbekleding - Golfplaat |

**Dringend verwijderen**

- Verwijder dit asbestmateriaal zo snel mogelijk. Volg de toestand goed op.

- Eenvoudige handelingen: mag via doe-het-zelf of door werknemer(s) met opleidingsattest eenvoudige handelingen  
De platen kunnen voorzichtig losgemaakt worden , extra bevochtigen om stof te voorkomen.

Standaard dragen van de nodige wegwerp beschermingsmiddelen FFP 3 masker , handschoenen en tyvec CAT III type 5-6

Bij de gemeente/containerpark afsluitzakken halen om dubbel in te pakken en af te voeren naar het containerpark als hechtgebonden asbestafval.

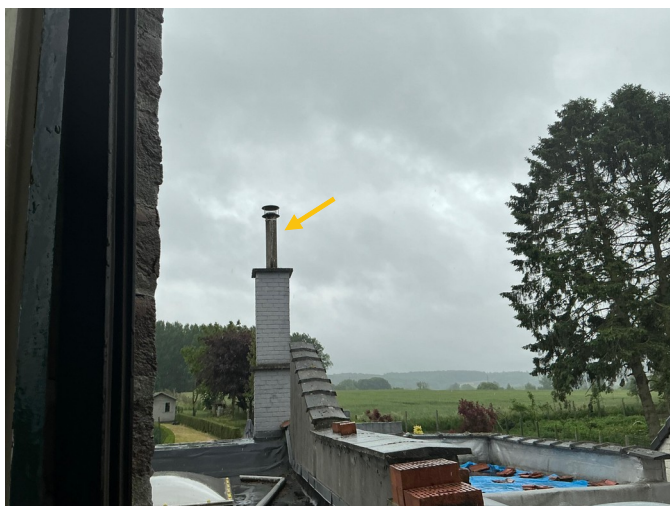
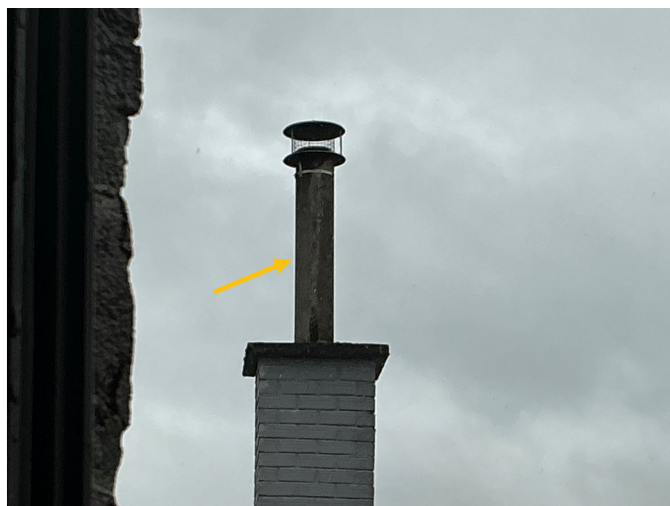
| Eindbeoordeling materiaalrisico | Verhoogd materiaalrisico en/of verhoogde kans op vezelvrijgave |
| Opmerking | -> Met materiaal in de schouw is vernieuwd, zie bewijsstukken. |

| Gebondenheid | Categorie 1: hechtgebonden in oorsprong |
| Asbestsoort (vezeltype) | Crocidoliet aanwezig |
| Asbestconcentratie | Laag (< 50%) |
| Afschermingsgraad van het gehele materiaal | Geheel of deels vrij aan de buitenlucht |
| Toestand van het materiaal | Matig beschadigd, matig verweerd |

| Beschrijving | Schouwbus - cementtoepassing |
| Asbestmateriaal | Buis, koker, leiding, pijp, doorvoer |
| Opmerking | <p>+/- 1980</p> <p>-&gt; Het gewicht en lm is een berekende schatting. Er worden geen rechten verleend aan deze oppervlaktes. De dikte is een schatting die voorkomt uit de monsterplaatsen en is daarom niet altijd representatief.</p> |

Verwijderen

- Verwijder dit asbestmateriaal zo snel mogelijk. Volg de toestand goed op.

- Eenvoudige handelingen: mag via doe-het-zelf of door werknemer(s) met opleidingsattest eenvoudige handelingen  
De schouwbus kan voorzichtig losgebeiteld worden , extra bevochtigen om stof te voorkomen.

Standaard dragen van de nodige wegwerp beschermingsmiddelen FFP 3 masker , handschoenen en tyvec CAT III type 5-6

Bij de gemeente/containerpark afsluitzakken halen om dubbel in te pakken en af te voeren naar het containerpark als hechtgebonden asbestafval.

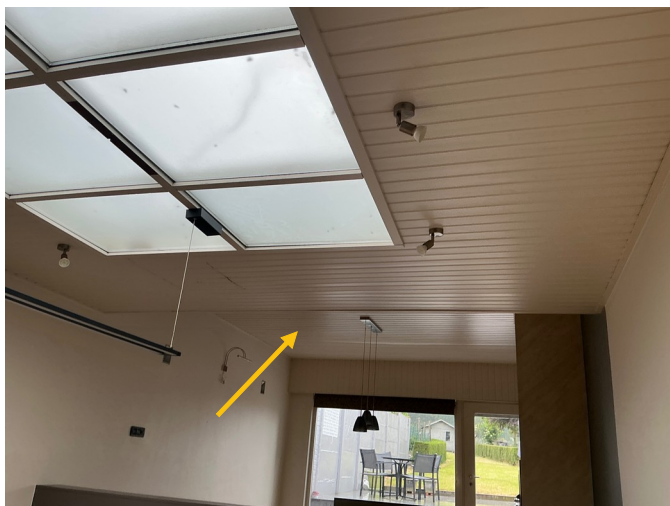
De gehele woning is afgewerkt met houten latjes.

Er is een mogelijkheid dat er achter deze houten afwerking nog verdachte materialen verschuilen. Extra maatregelen treffen bij afbraak of renovatie is aangewezen.

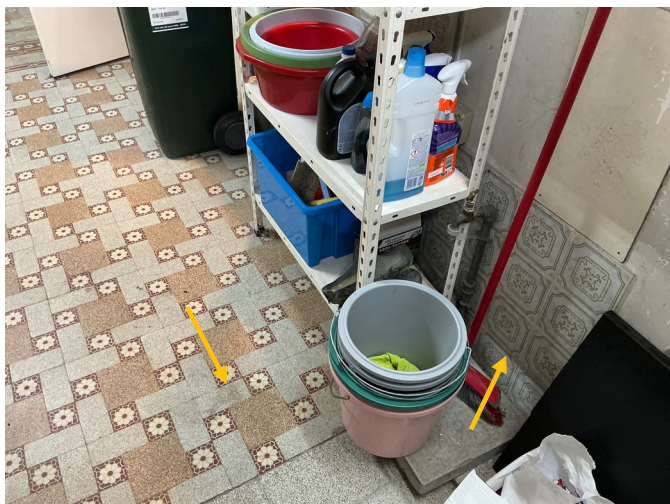
Vloer + muur tegelwerk nog origineel van renovatie +/- eind de jaren '80.

Wegens de goede toestand van de tegels, was het niet mogelijk om de tegellijm te bemonsteren. Er wordt aangeraden om extra maatregelen te treffen of een extra expertise te laten uitvoeren bij afbraak of renovatie want gezien het bouwjaar is er een mogelijkheid dat de lijm asbesthoudend kan zijn.

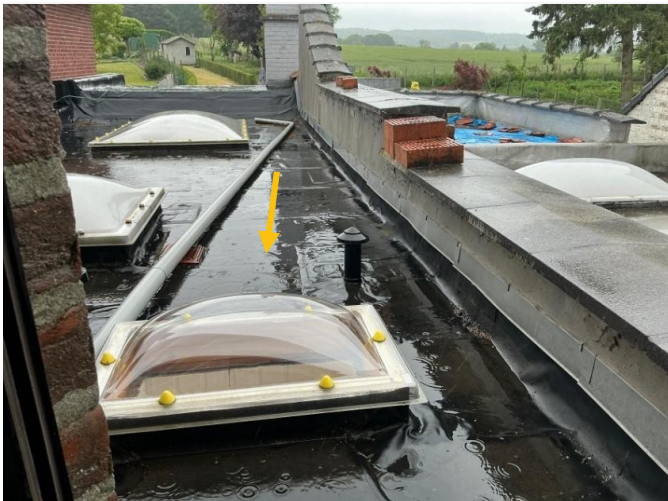
EPDM, zichtbaar vastgesteld.

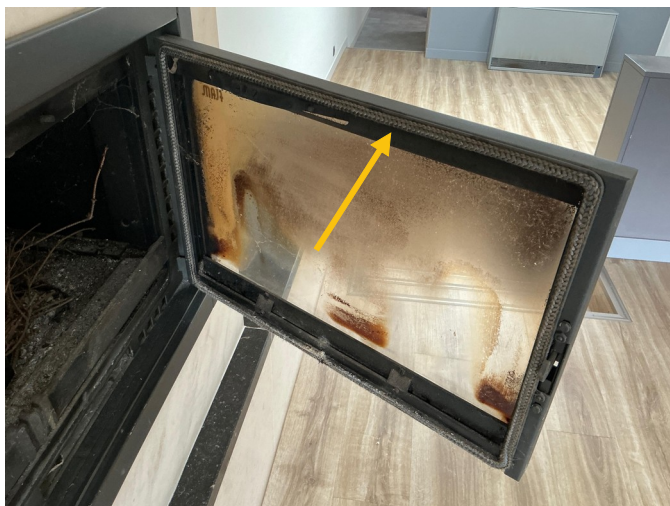
Synthetisch, blinkend. Zie bewijsstukken installatie haard.

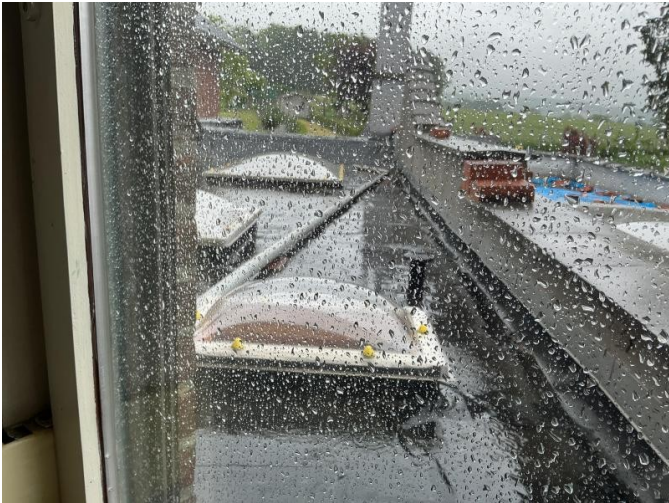
Nieuwe koepels, zie bewijsstukken.

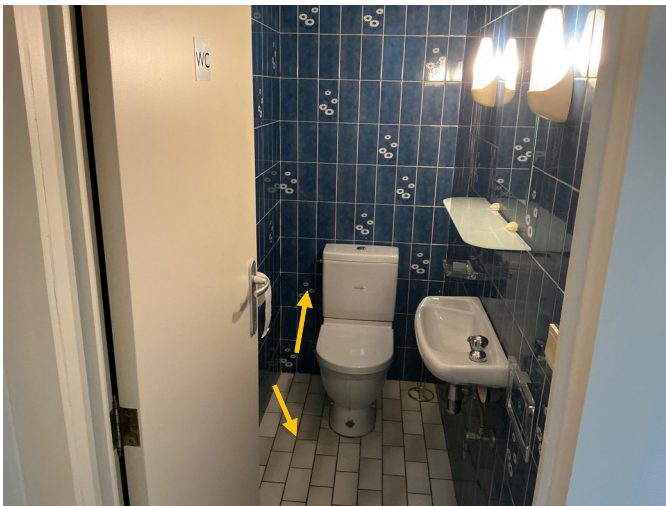
Vloer + muur tegelwerk nog origineel van renovatie +/- eind de jaren '80.

Wegens de goede toestand van de tegels, was het niet mogelijk om de tegellijm te bemonsteren. Er wordt aangeraden om extra maatregelen te treffen of een extra expertise te laten uitvoeren bij afbraak of renovatie want gezien het bouwjaar is er een mogelijkheid dat de lijm asbesthoudend kan zijn.

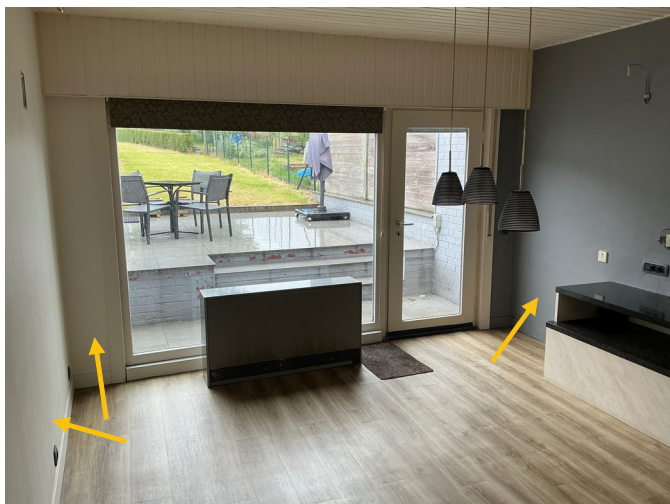
In 2003 behandeling opstijgend vocht, in 2017 nog eens extra.

Er wordt aangeraden om nog steeds extra maatregelen te treffen of een extra expertise te laten uitvoeren bij afbraak of renovatie want gezien het bouwjaar is er een mogelijkheid dat er nog steeds asbesthoudende materialen aanwezig kunnen zijn.

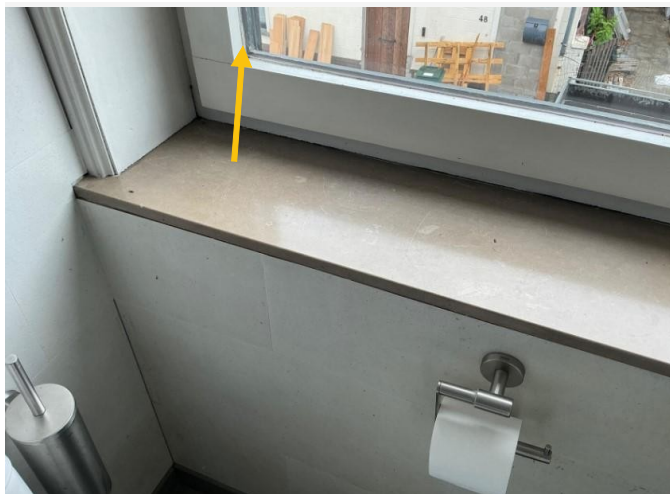
Zowel de kit tussen het raam en de omlijsting als tussen de omlijsting en het metselwerk waren niet verdacht.  
Zacht en elastisch.

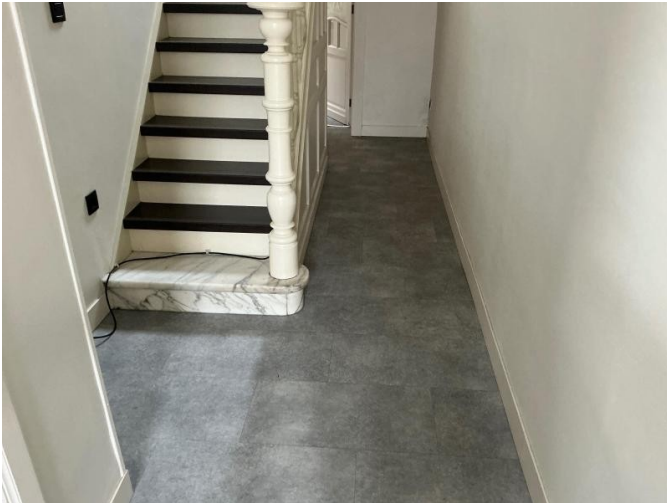
De nieuwe tegels liggen op de originele vloer volgens de eigenaar. Er bestaat dus nog steeds een kans dat de materialen onder de nieuwe tegels verdacht zijn. Het is aangeraden om extra maatregelen of een extra (destructieve) inspectie te laten doen bij afbraak of renovatie.

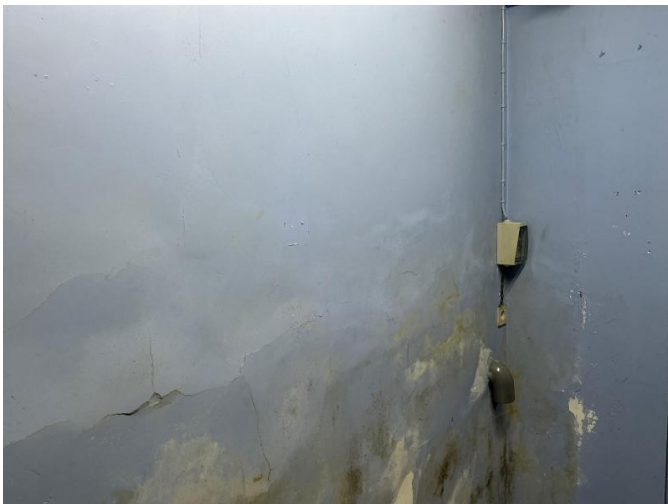
Volgens de bewijsstukken zijn sommige gedeeltes van de woning opnieuw bepleisterd in 2003, grotendeels door de vochtschade.

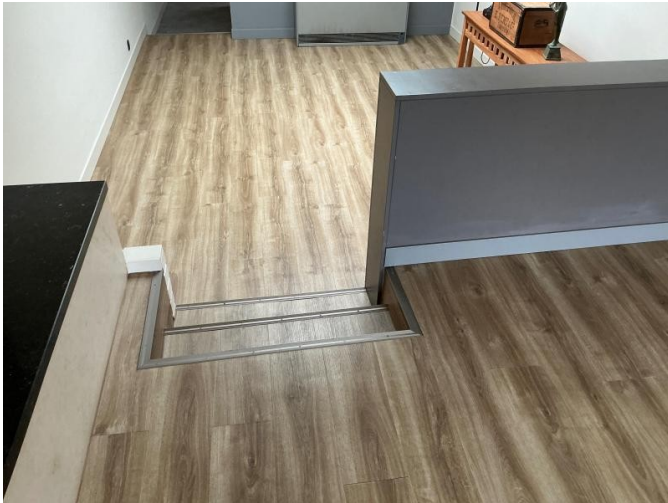
Vynil werd recent geplaatst, over de originele vloer. Er bestaat nog steeds een kans dat de originele vloer asbesttoepassingen bevat. Extra maatregelen bij afbraak en renovatie is dan ook aangewezen.

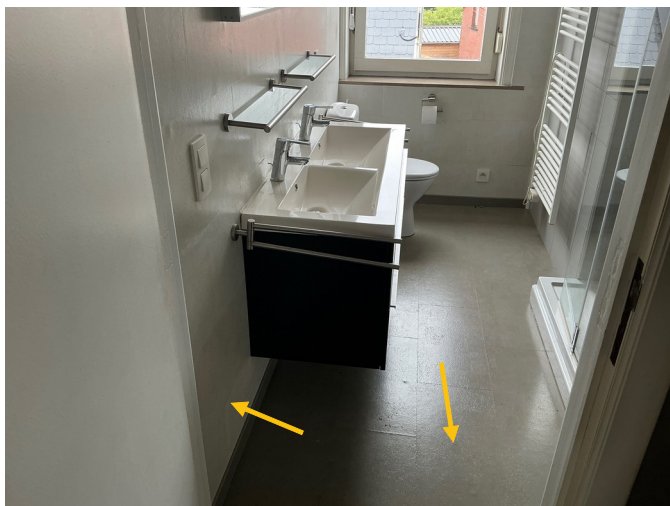
Kurk werd toegepast op zowel de vloer als de muur in de badkamer op de eerste verdieping. Op de muren werd dit aangebracht tegen een gyprocplaat en op de vloer werden de kurktegels geplaatst op de originele vloer. Het is hierbij dan zeker aangewezen om extra maatregelen te treffen bij renovatie of afbraak.

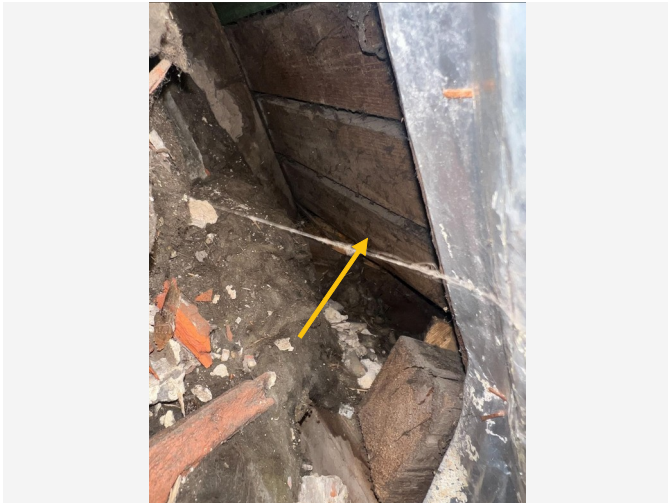
-> Het enige wat kon vastgesteld worden van het onderdak was een houten roostering. Daartegen was de isolatie (minerale wol) geplaatst. Achter de houten roostering zat er geen plaat, alvast niet vastgesteld.

-> De dakpannen werden recentelijk vernieuwd, zie bewijsstukken. Het is mogelijk dat dan de verdachte materialen zijn weggehaald, maar dat kon niet zeker vastgesteld worden.

-> De nieuwe dakpannen zaten verklemd met haken waardoor het de nieuwe pannen zou beschadigen door los te maken.

Hierbij is het dan zeer belangrijk om een extra expertise te laten uitvoeren wanneer het dak beter zichtbaar is en extra maatregelen treffen bij afbraak of renovatie.

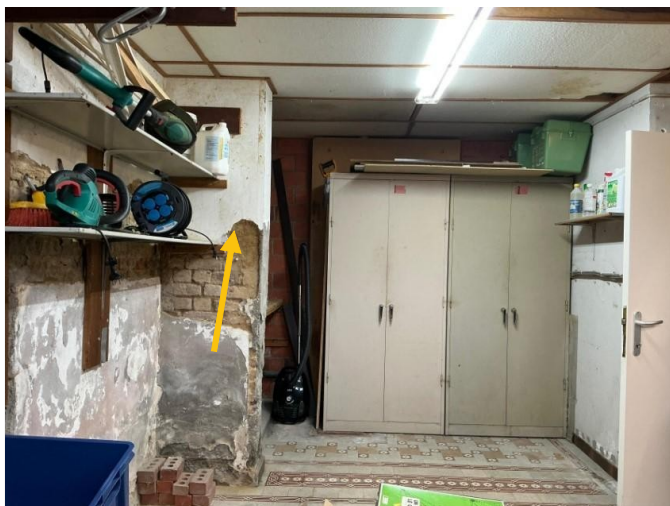
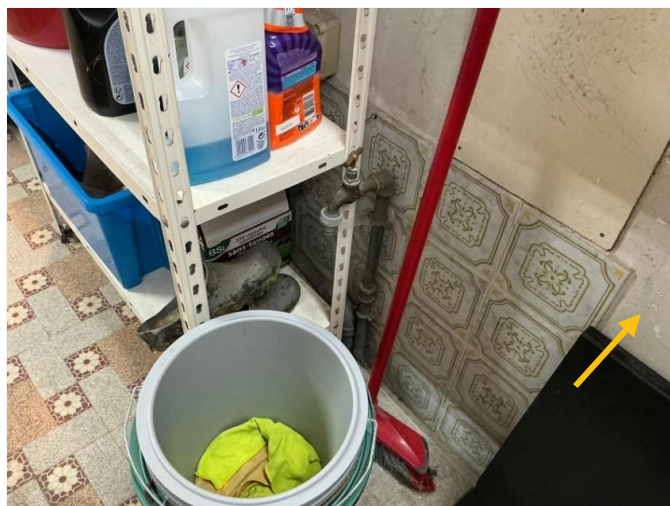
## Fiche 16: Pleisterwerk muren

Geen asbest

| Opmerking | <p>Het gewicht en lm is een berekeneerde schatting. Er worden geen rechten verleend aan deze oppervlaktes. De dikte is een schatting die voorkomt uit de monsterplaatsen en is daarom niet altijd representatief.</p> <p>-&gt; Er waren veel muren aanwezig in de woning waar een behandeling was gebeurd voor opsteigend vocht, daarnaast waren er ook veel valse muren aanwezig zonder pleisterwerk. De stalen zijn uiteindelijk genomen op meer dan 1,5 m hoogte (om het nieuwe plakwerk niet te bemonsteren) in de garage (droge ruimte), hal en kelder (natte ruimte).</p> |
