# Asbestinventarisatattest

Wasstraat 136, 9000 Gent

Attestnummer : 20250601-000200.000

Uitgegeven op : 01.06.2025

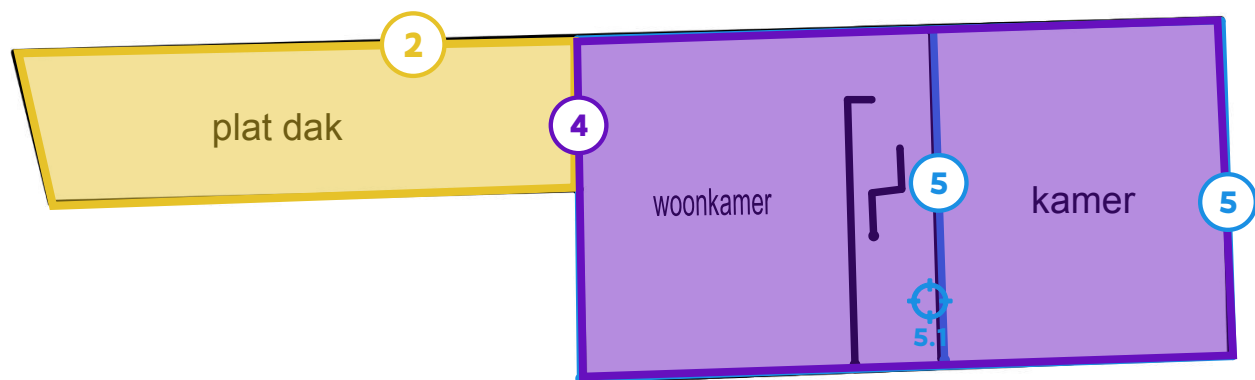
## Plan 1.3: 1ste verdiep

| Beschrijving | Type | Actie |
|---|---|---|
| 2. Roofing plat dak | Asbestmateriaal | Zorgvuldig beheren |

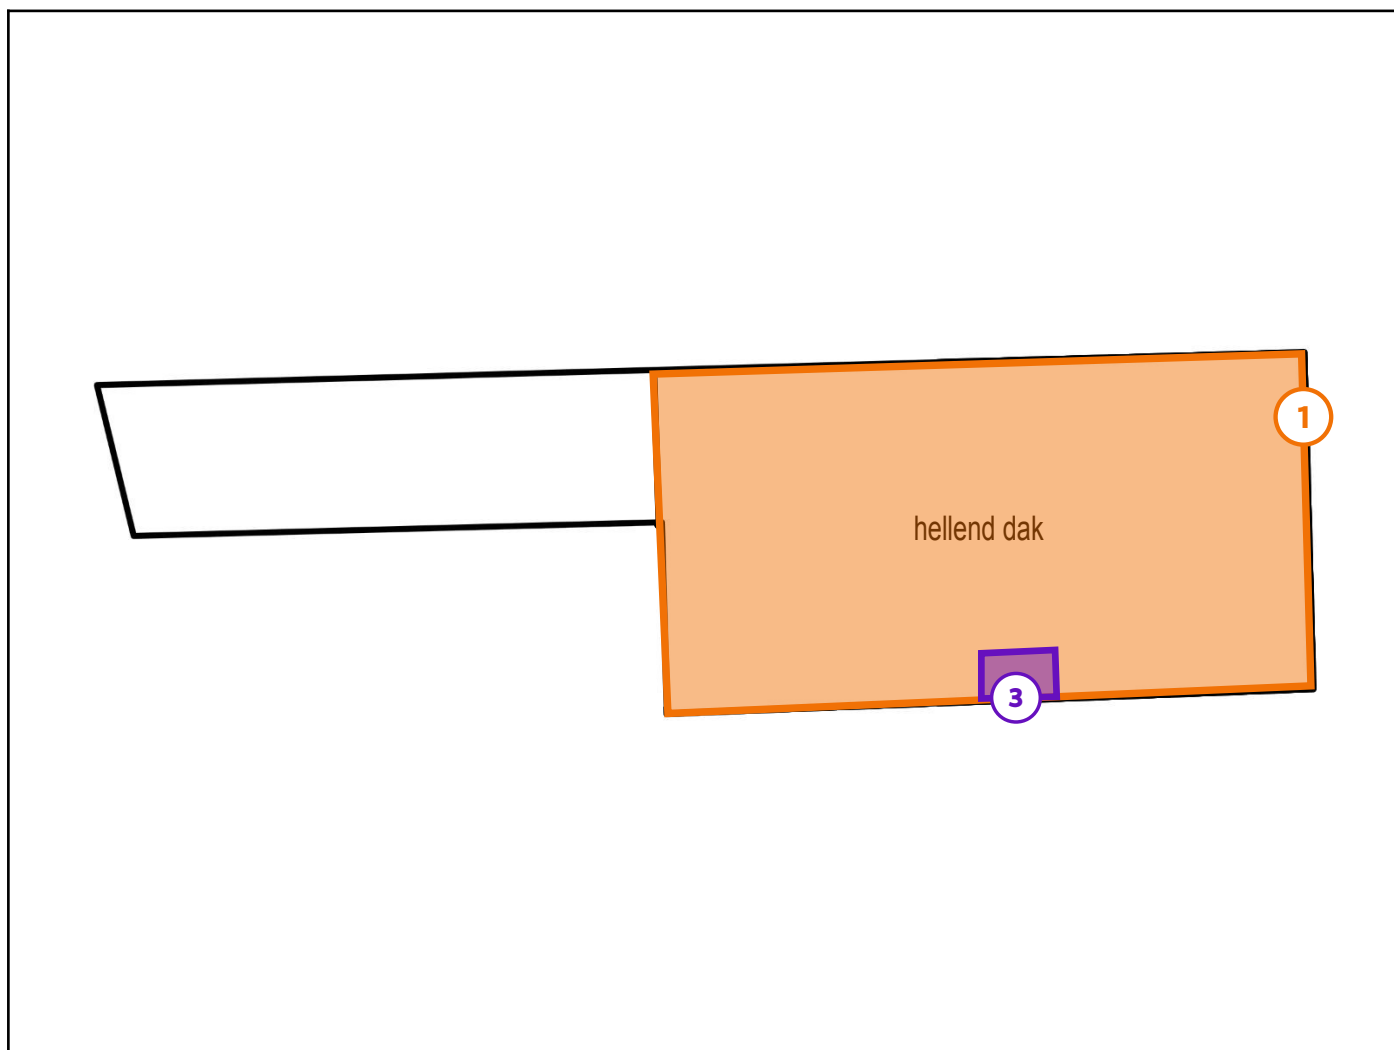
## Plan 1.5: Dak

| Beschrijving | Type | Actie |
|---|---|---|
| 1. Onderdak type menuiserie | Asbestmateriaal | Maatregelen nemen |
| 3. Schoorsteen rookgaskanaal | Beperking | - |

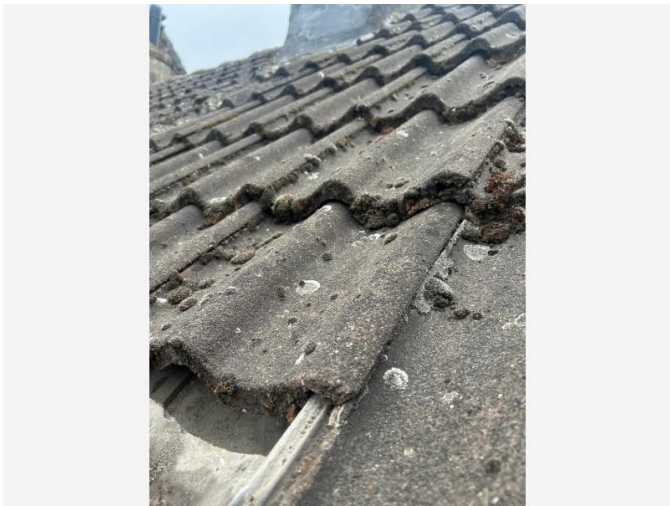
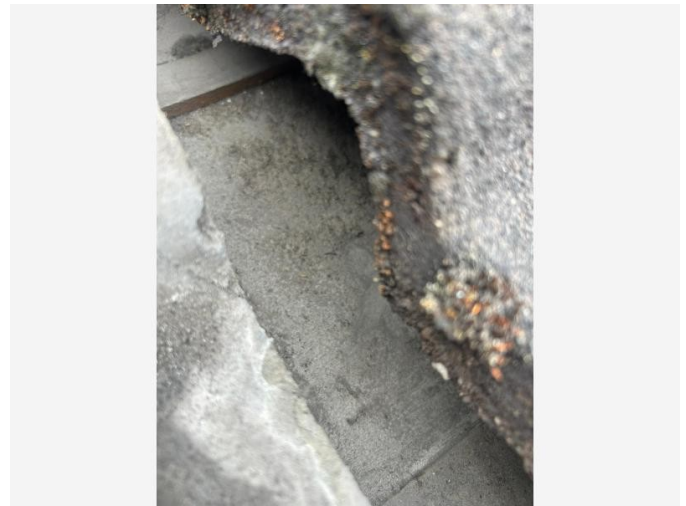
| Eindbeoordeling materiaalrisico | Verhoogd materiaalrisico en/of verhoogde kans op vezelvrijgave |

| Asbestconcentratie | Laag (< 50%) |
| Toestand van het materiaal | Matig beschadigd, matig verweerd |

| Beschrijving | Onderdak type menuiserite |
| Asbestmateriaal | Plaat, paneel, tablet - Type Menuiserite |
| Eenvoudig bereikbaar | <p>Nee</p> <ul style="list-style-type: none"><li>• Het asbestmateriaal is bedekt (uitgezonderd laag verf, coating, behang, kunststof, textiel) en het wegnemen van het bedekkende materiaal kan niet zonder het bedekkende materiaal te beschadigen.</li></ul> |

Maatregelen nemen

- Zorg voor een veilig beheer. Vermijd het beschadigen van het asbestmateriaal. Controleer de toestand jaarlijks op wijzigingen.
- Zorg voor een veilig beheer en verwijder dit asbestmateriaal wanneer het bij werken eenvoudig bereikbaar wordt. Controleer de toestand jaarlijks op wijzigingen.
- Voer bijkomende staalname(s) uit.

- Eenvoudige handelingen: mag via doe-het-zelf of door werknemer(s) met opleidingsattest eenvoudige handelingen  
Bij het verwijderen, in gehele delen verwijderen.  
Niet beschadigen en of breken. (bevochtigen/fixeren)  
Gebruik uw persoonlijke beschermingsmiddelen.

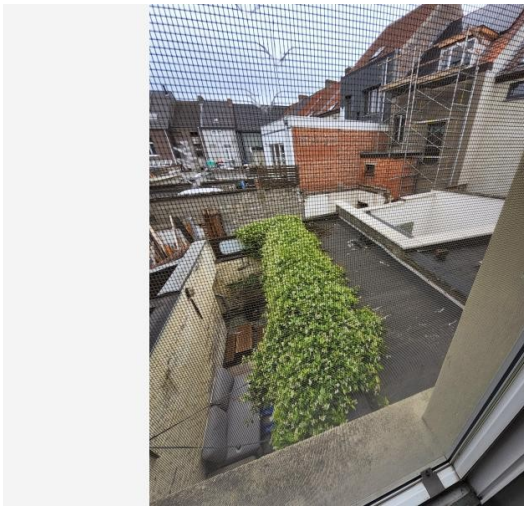
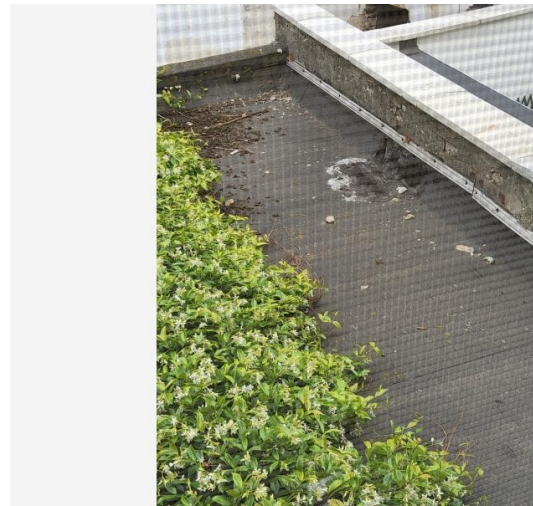
| Eindbeoordeling materiaalrisico | Zeer laag materiaalrisico en/of zeer lage kans op vezelvrijgave |

| Toestand van het materiaal | Onbeschadigd, niet verweerd |

| Beschrijving | Roofing plat dak |
| Asbestmateriaal | Dak- en gevelbekleding - Roofing |

Zorgvuldig beheren

- Zorg voor een veilig beheer. Vermijd het beschadigen van het asbestmateriaal. Controleer de toestand jaarlijks op wijzigingen.
- Voer bijkomende staalname(s) uit.

- Eenvoudige handelingen: mag via doe-het-zelf of door werknemer(s) met opleidingsattest eenvoudige handelingen  
Aangeraden door dakwerker met opleidingsattest eenvoudige handelingen.  
Gebruik uw persoonlijke beschermingsmiddelen.

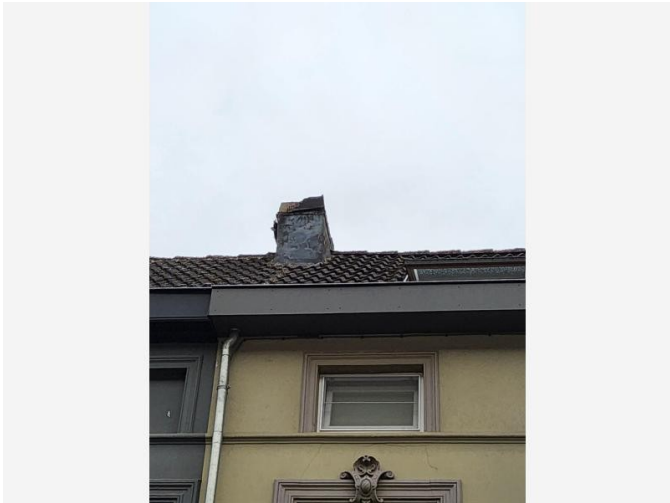
Situeringsfoto

**Reden:** Het te onderzoeken materiaal situeert zich hoger dan 3,50 m te rekenen vanaf een veilige ondergrond

**Uitleg van de asbestdeskundige:** Het rookgaskanaal is niet beoordeeld. Aan de buitenzijde is het hoger dan 3,5 meter om de schoorsteen te inspecteren. Het is niet zichtbaar of er een asbestverdacht rookgaskanaal aanwezig is in de schoorsteen.

| (Asbest)materiaal | Rookgaskanaal |
| Karakterisatie | Asbest (verdacht) |

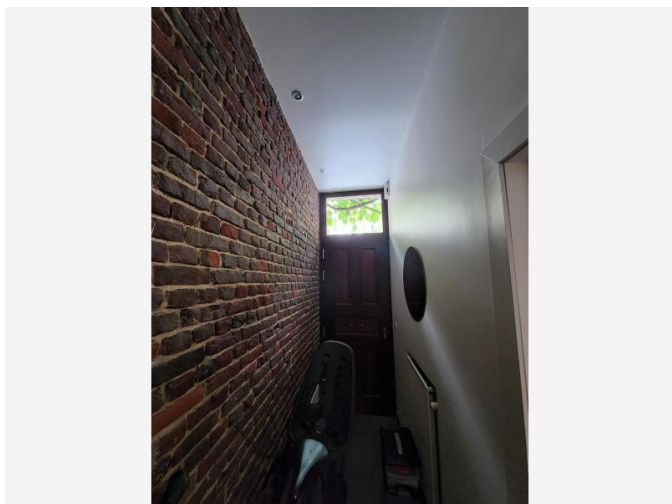
Vrije foto

De plafonds zijn gemaakt van niet-asbestverdachte materialen (bijvoorbeeld laminaat, gyproc, ...), deze toepassingen zijn niet asbestverdacht. We hebben echter niet kunnen vaststellen of er mogelijk asbestverdachte of asbesthoudende materialen achter deze toepassingen aanwezig zijn. Bij renovatie of sloop is het aangeraden om een destructief onderzoek te laten uitvoeren van deze toepassingen.

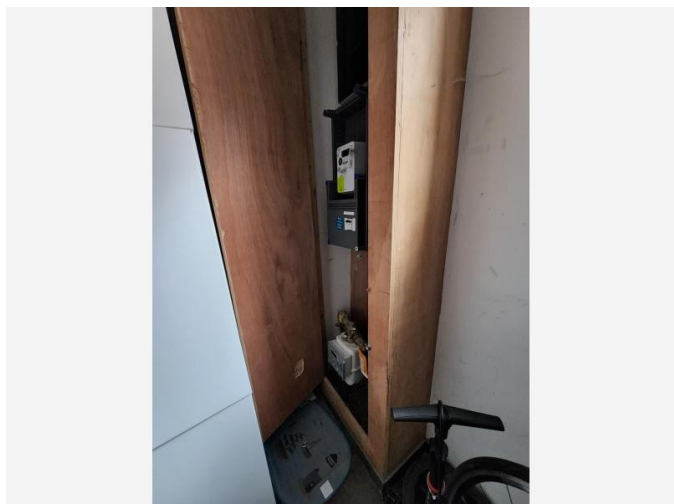
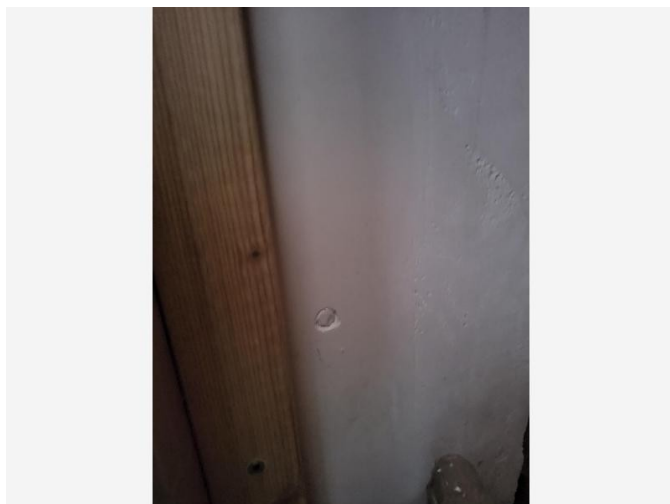
## Fiche 5: Pleisterwerk muren

Geen asbest

| # | Type | Referentie | Resultaat |
|---|---|---|---|
| 5.1 | Mengmonster | P229/MM01 | Geen asbest |

| Beschrijving | Pleisterwerk muren |
