# Asbestinventarisatetest

Gildenstraat 53, 2300 Turnhout

Attestnummer : 20250616-000382.000

**Asbestveilig** (maar mogelijk niet asbestvrij)

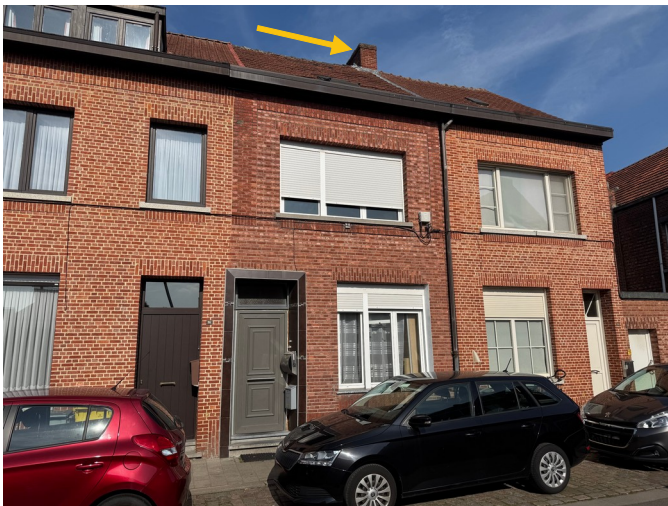
Situeringsfoto

**Reden:** Het te onderzoeken materiaal situeert zich hoger dan 3,50 m te rekenen vanaf een veilige ondergrond

**Uitleg van de asbestdeskundige:** De binnenzijde van de schouw is enkel inspecteerbaar langs de bovenzijde. De bovenzijde is hoger dan 3,50m te rekenen vanaf een veilige ondergrond. Dit valt buiten het onderzoek van dit protocol.

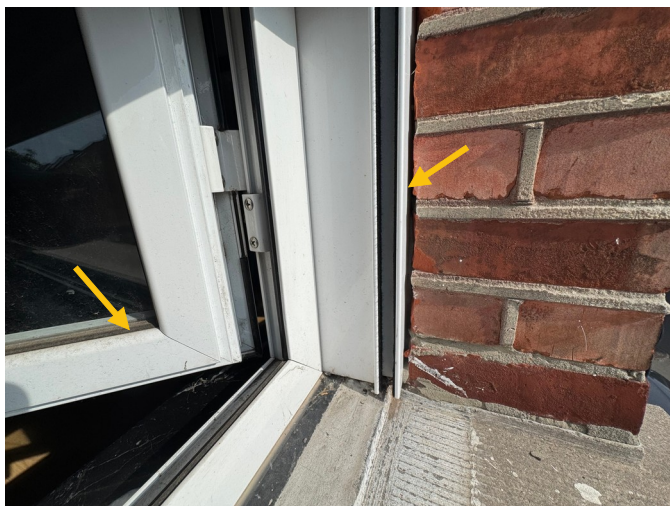
Flexibele kit is niet asbestverdacht.

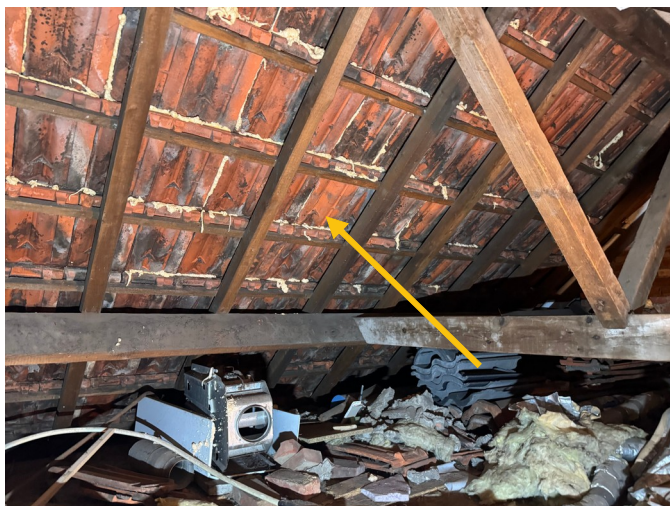
Dak bestaat uit kleidakpannen, kepers, panlatten. Geen onderdak aanwezig. Niet-asbestverdacht.

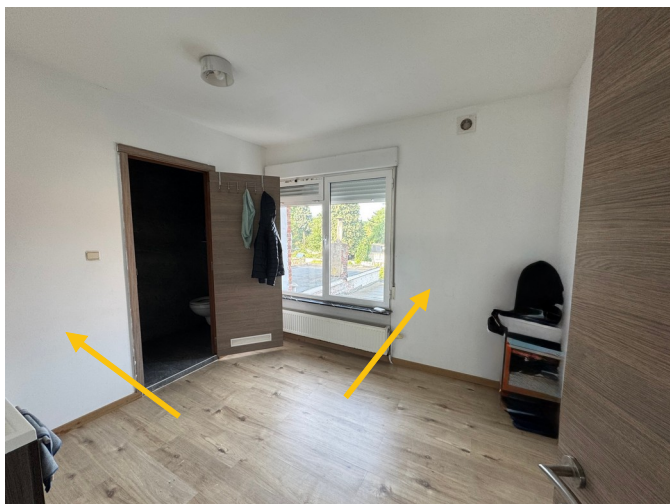
Recente gipskartonplaten zijn niet asbestverdacht. Deskundige kan geen uitspraak doen over achterliggende materialen. Destructief onderzoek is aangewezen bij renovatie of sloop om achterliggende lagen op asbest uit te sluiten.

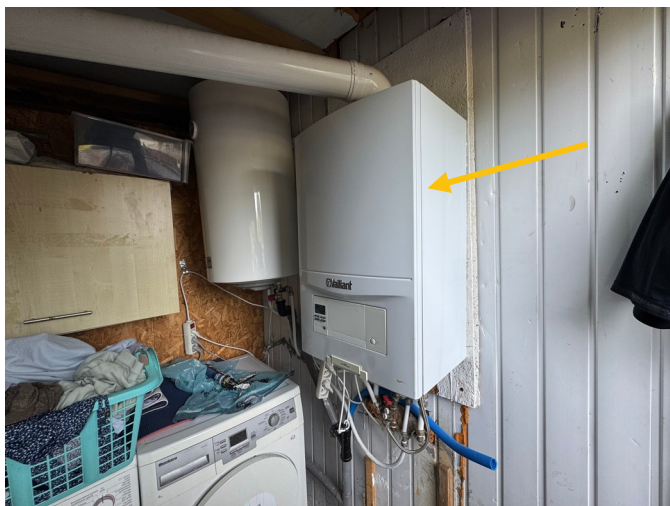
CV-ketels gebouwd vanaf 2001 zijn niet asbestverdacht.

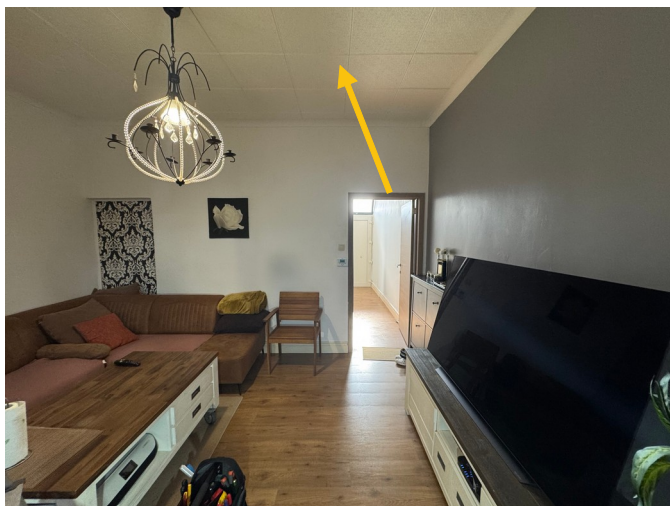
PVC/HOUT/gipsplaat is niet asbestverdacht. Deskundige kan geen uitspraak doen over achterliggende materialen. Destructief onderzoek is aangewezen bij renovatie of sloop om achterliggende lagen op asbest uit te sluiten.

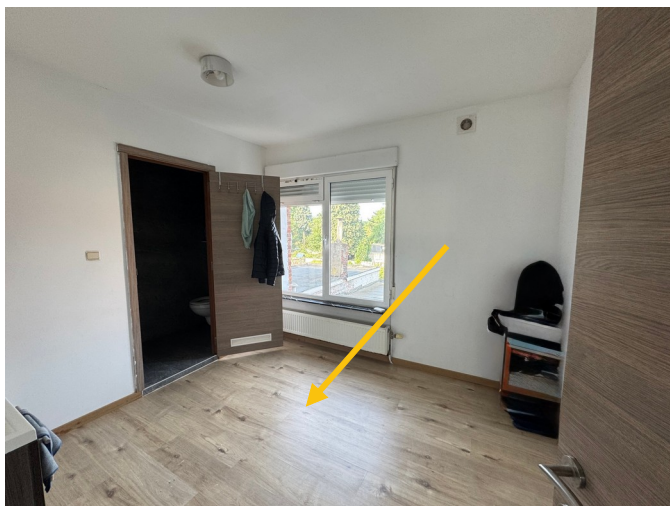
Laminaat is niet asbestverdacht, maar deskundige kan geen uitspraak doen over de onderliggende lagen zonder destructief onderzoek. Destructief onderzoek is aangewezen bij renovatie om achterliggende lagen op asbest uit te sluiten.

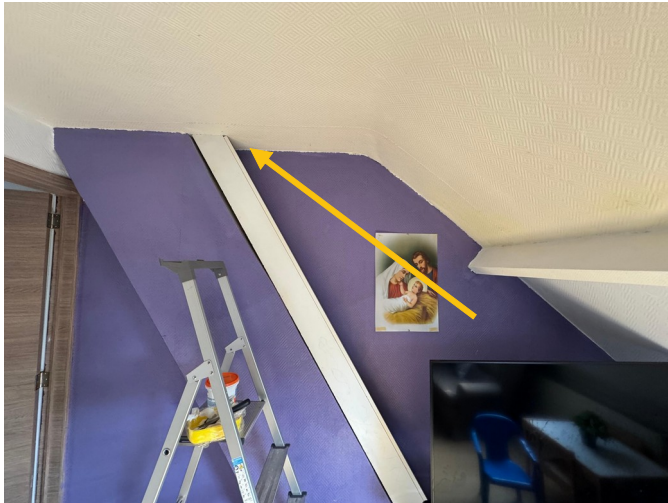
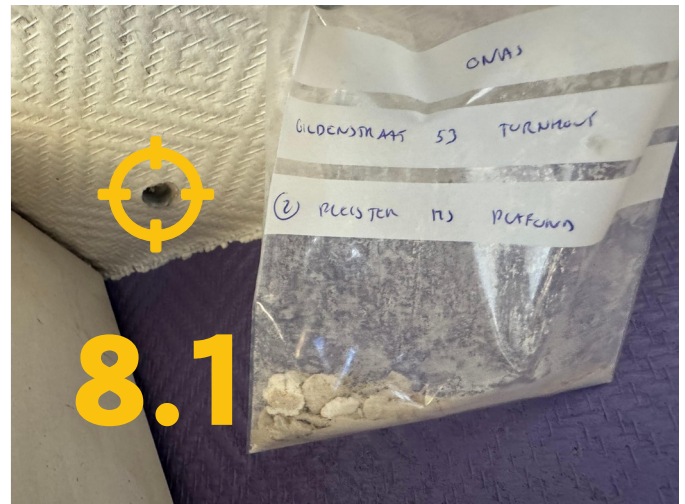
## Fiche 8: Pleister plafonds

Geen asbest

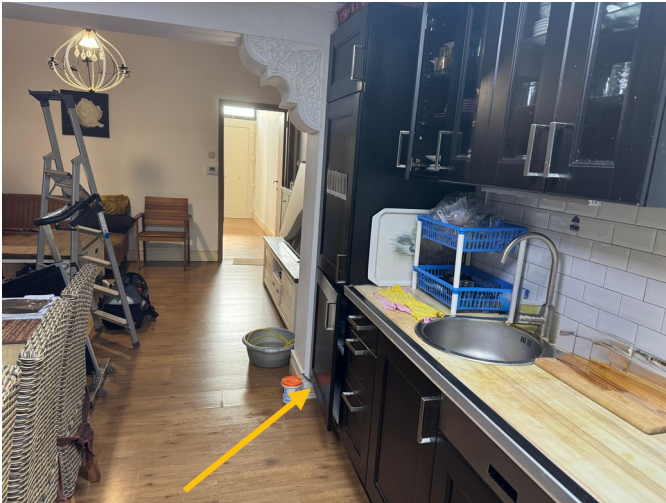
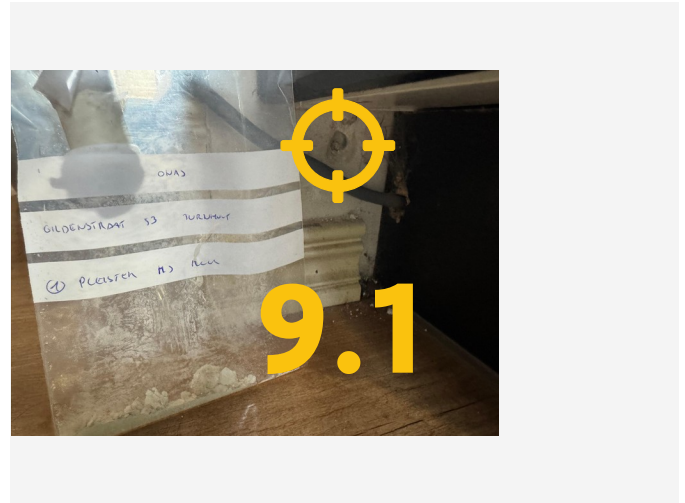
## Fiche 9: Pleister wanden

Geen asbest

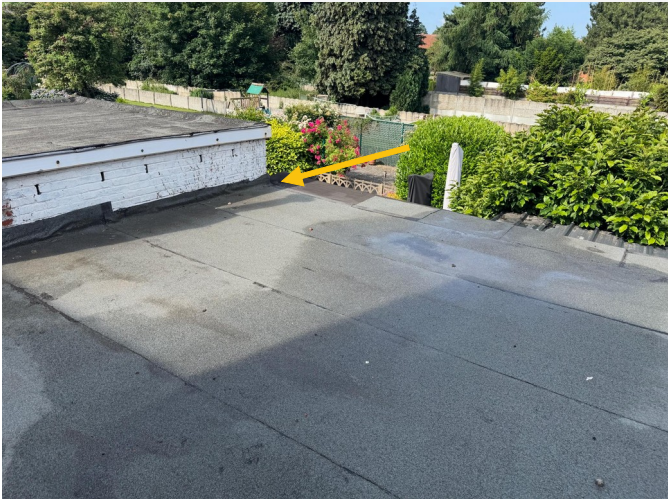
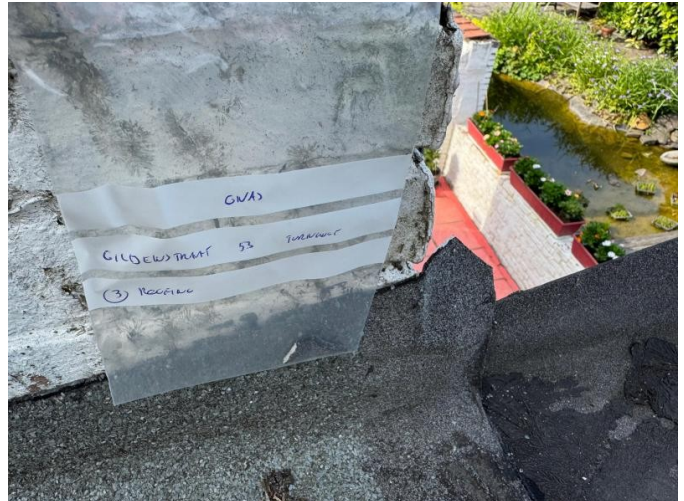
## Fiche 10: Roofing met staalname

Geen asbest

| Opmerking | <p>Roofing die geplaatst werd voor 2001 wordt als asbestverdacht beschouwd. Een monstername is verplicht om dit materiaal als niet-asbesthoudende te identificeren.</p> <p>Staalname werd uitgevoerd op de bovenste roofinglaag. Niet van onderliggende lagen. De onderliggende lagen kunnen mogelijks asbest bevatten.</p> |
