# Asbestinventarisatetest

Molenkouterstraat 30, 9308 Aalst

Attestnummer : 20240528-000215.000

**Niet-asbestveilig**

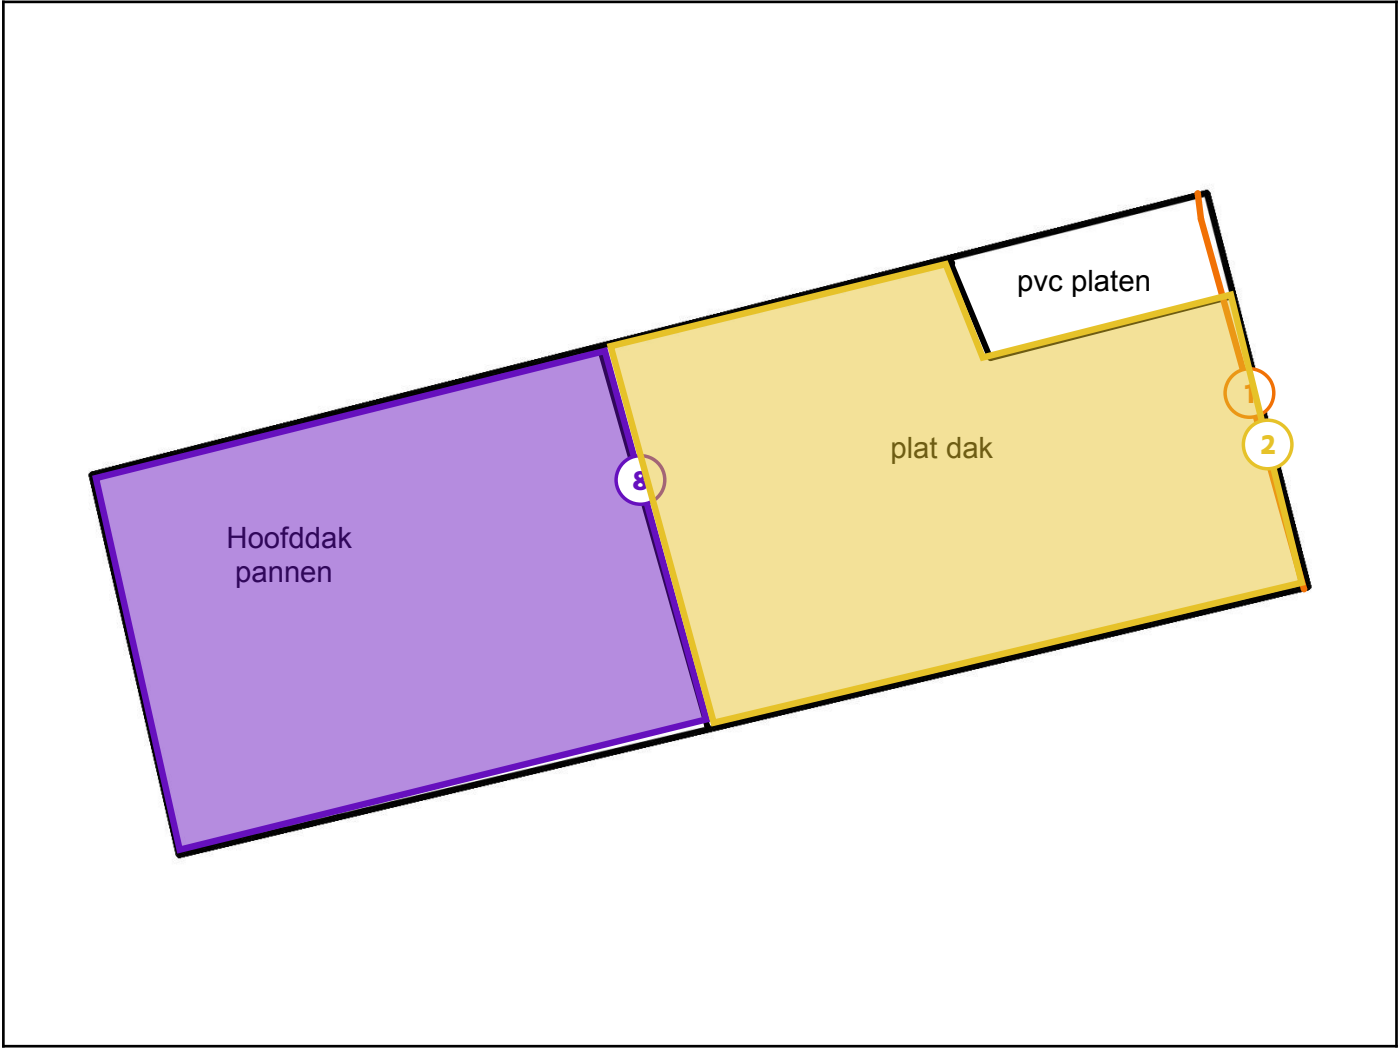
# Plan 1.8: Dak/buitenschil

| Beschrijving | Type | Actie |
|---|---|---|
| 1. muurkap bijgebouw/garage | Asbestmateriaal | Verwijderen |
| 2. Plat dak roofing | Asbestmateriaal | Zorgvuldig beheren |
| 8. onderdak hoofddak | Advies | - |

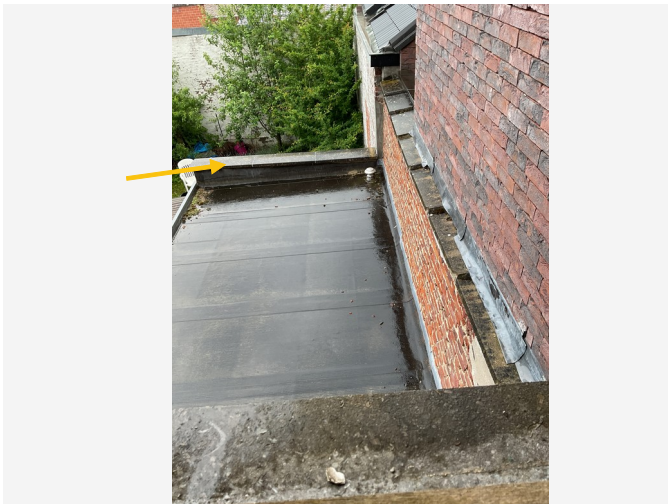
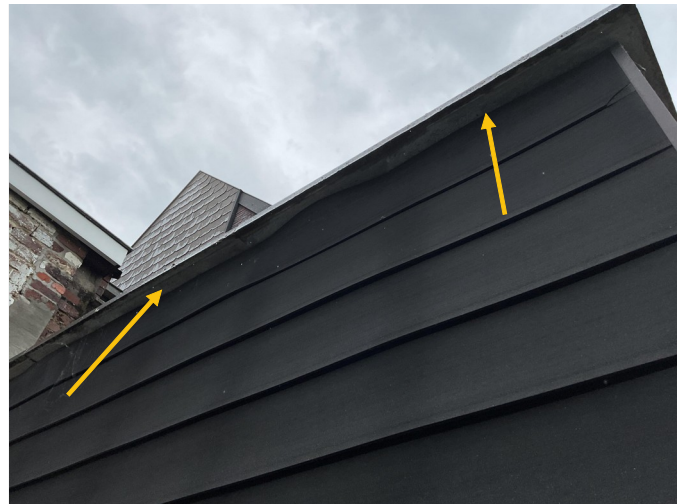
| Eindbeoordeling materiaalrisico | Verhoogd materiaalrisico en/of verhoogde kans op vezelvrijgave |

| Gebondenheid | Categorie 1: hechtgebonden in oorsprong |
| Asbestsoort (vezeltype) | Crocidoliet aanwezig |
| Asbestconcentratie | Laag (< 50%) |
| Afschermingsgraad van het gehele materiaal | Geheel of deels vrij aan de buitenlucht |
| Toestand van het materiaal | Matig beschadigd, matig verweerd |

| Beschrijving | muurkap bijgebouw/garage |
| Asbestmateriaal | Deksteen, muurkap - Hol |

Het asbestmateriaal valt onder de mijlpaal van 2040.

Verwijderen

- Zorg voor een veilig beheer. Vermijd het beschadigen van het asbestmateriaal. Controleer de toestand jaarlijks op wijzigingen.
- Zorg voor een veilig beheer en verwijder dit asbestmateriaal wanneer het bij werken eenvoudig bereikbaar wordt. Controleer de toestand jaarlijks op wijzigingen.

- Eenvoudige handelingen: mag via doe-het-zelf of door werknemer(s) met opleidingsattest eenvoudige handelingen  
Indien de toepassing in zijn geheel verwijderd kan worden zonder deze te beschadigen. Tijdens het verwijderen van de asbesttoepassing moet het materiaal intact blijven. De verwijdering van het materiaal moet met de nodige zorg en veiligheidsvoorzieningen gebeuren.

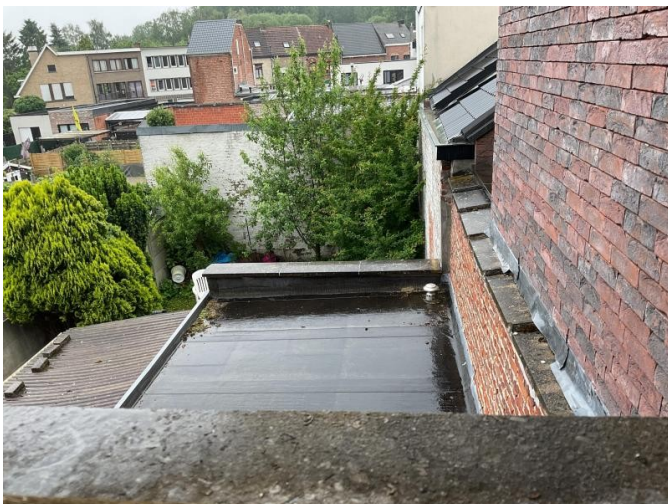
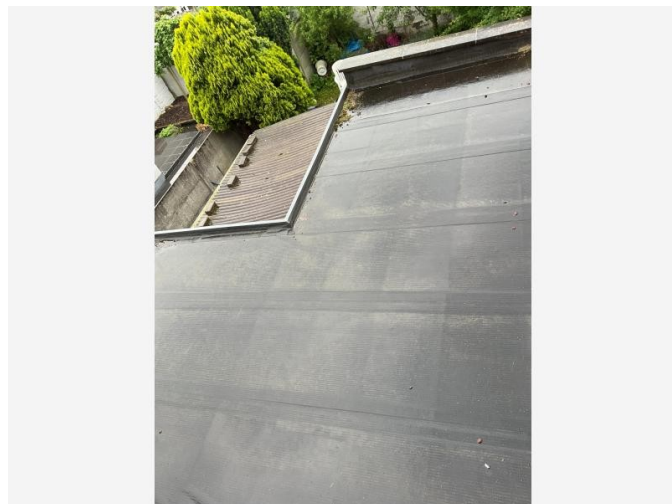
| Eindbeoordeling materiaalrisico | Laag materiaalrisico en/of verlaagde kans op vezelvrijgave |

| Asbestsoort (vezeltype) | Crocidoliet aanwezig |
| Toestand van het materiaal | Licht beschadigd, licht verweerd. Intact materiaal type Pical – asbestboard of categorie III 'gebondenheid' |

| Beschrijving | Plat dak roofing |
| Asbestmateriaal | Dak- en gevelbekleding - Roofing |

| Opmerking | <p>Roofing of bitumen is altijd asbest verdacht. Staalnamen in roofing tot op de drager brengen lekgevaar met zich mee en dat vermijd ik. Alleen na labotest kan met de roofing asbestvrij noemen. In het verslag staat dat die roofing asbest is, maar dat moet U interpreteren als asbestverdacht.</p> <p>De roofing lijkt tevens als reeds vernieuwd. Er kon geen bewijs van de roofing worden aangeleverd. Onder deze roofing/bitumen kan er zich eveneens nog oude roofing bevinden.</p> |

Zorgvuldig beheren

- Zorg voor een veilig beheer. Vermijd het beschadigen van het asbestmateriaal. Controleer de toestand jaarlijks op wijzigingen.
- Zorg voor een veilig beheer en verwijder dit asbestmateriaal wanneer het bij werken eenvoudig bereikbaar wordt. Controleer de toestand jaarlijks op wijzigingen.

- Eenvoudige handelingen: mag via doe-het-zelf of door werknemer(s) met opleidingsattest eenvoudige handelingen

Voor roofing voorziet de wet geen verplichting om deze asbestverdachte toepassing te laten verwijderen door een firma met een opleidingsattest eenvoudige handelingen. U mag, in principe, ongeacht beschadigingen of vrije asbestvezels, deze asbesttoepassing zelf verwijderen met inachtneming van de nodige veiligheidsmaatregelen om uzelf en uw omgeving te beschermen. Een beschadigde asbesttoepassing in slechte staat kan makkelijk verder breken of vergruizen. Er komen dan schadelijke asbestvezels vrij die ingeademd kunnen worden. De verwijdering van het materiaal moet met de nodige zorg en veiligheidsvoorzieningen gebeuren. U mag enkel een beschadigde of verweerde asbesttoepassing

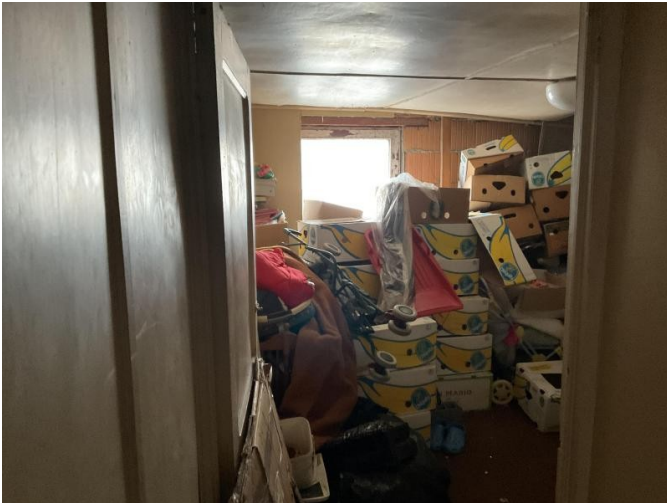
**Reden:** Materiaal in opslag

**Uitleg van de asbestdeskundige:** Op de zolderverdieping + kamers staat/licht nog heel wat materiaal.

Vloer- en wanddelen onder het materiaal konden niet worden vastgesteld. De opdrachtgever blijkt redelijkerwijs niet in staat om het materiaal op korte termijn op te ruimen of te verwijderen.

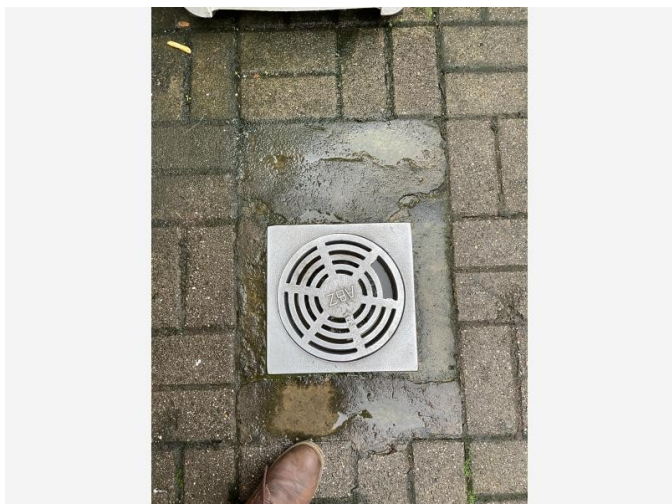
Vermoedelijk zijn de ondergrondse afvoerbuizen in PVC. Aanwezigheid van asbestcementbuizen is evenwel niet uit te sluiten. Waakzaamheid bij afbraakwerken.

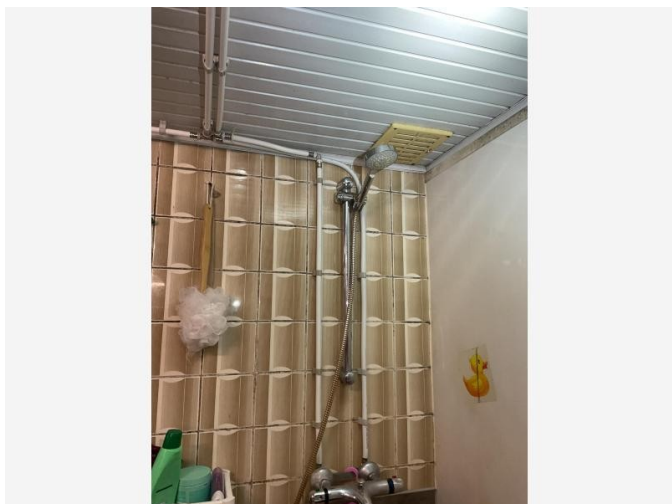
Er kon geen bewijs van de tegellijm worden aangeleverd. Deze kan dus mogelijk asbest bevatten.

Er wordt aangeraden om dit te onderzoeken bij grondige renovatiewerken. Dit kon niet worden bemonsterd zonder destructief onderzoek.

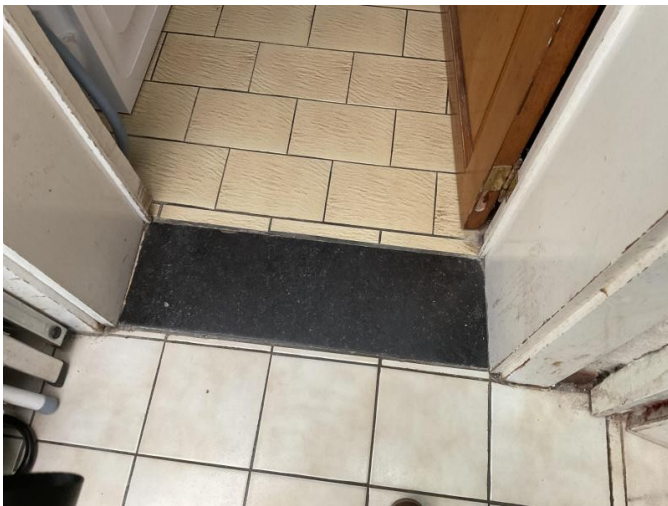
Er kon geen bewijs van de tegellijm worden aangeleverd. Deze kan dus mogelijks asbest bevatten.

Er wordt aangeraden om dit te onderzoeken bij grondige renovatiewerken. Dit kon niet worden bemonsterd zonder destructief onderzoek.

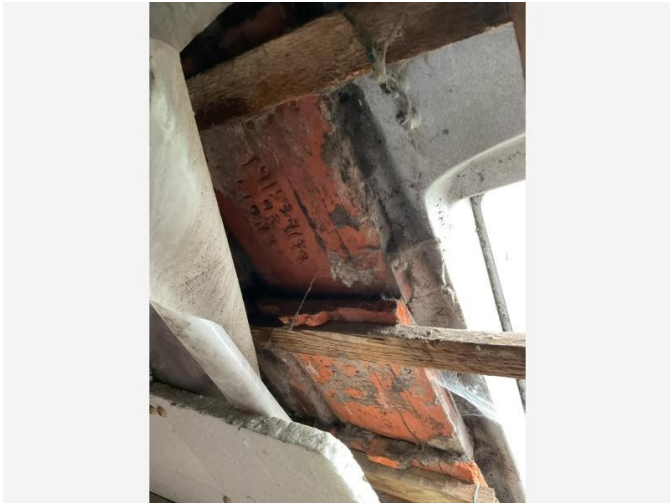
Visueel vastgesteld dat er geen onderdak aanwezig is.

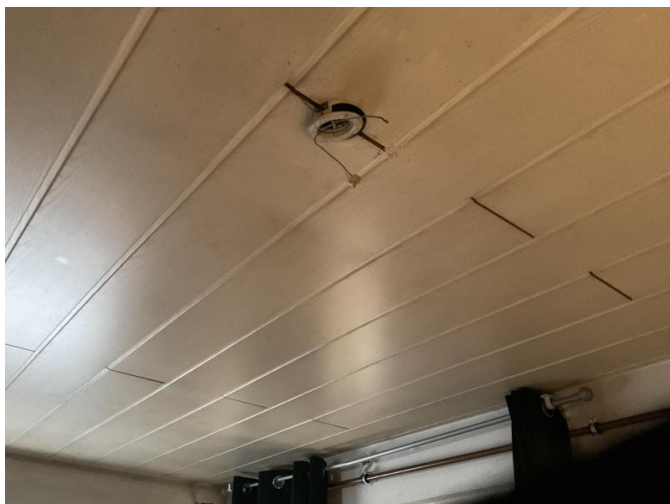
Het plafond van het te inspecteren gebied zijn afgewerkt met gipsplaten (gyproc) en pvc- planchetten of houten planchetten. Door een niet-destructief onderzoek mag/kan ik geen staal nemen. ik adviseer bij afbraak/renovatie om bijkomend onderzoek te doen.

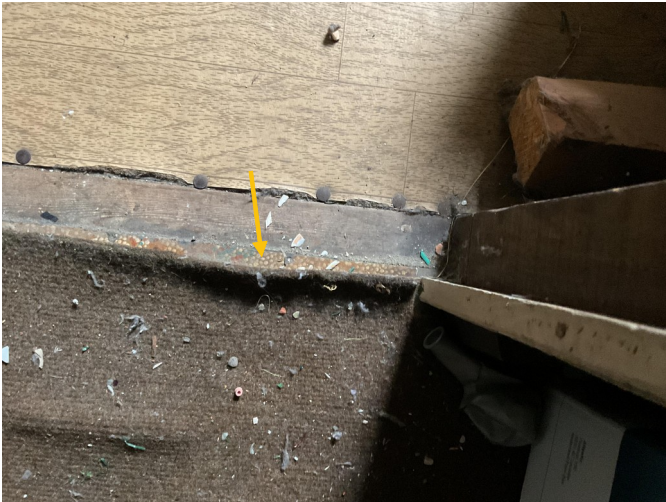
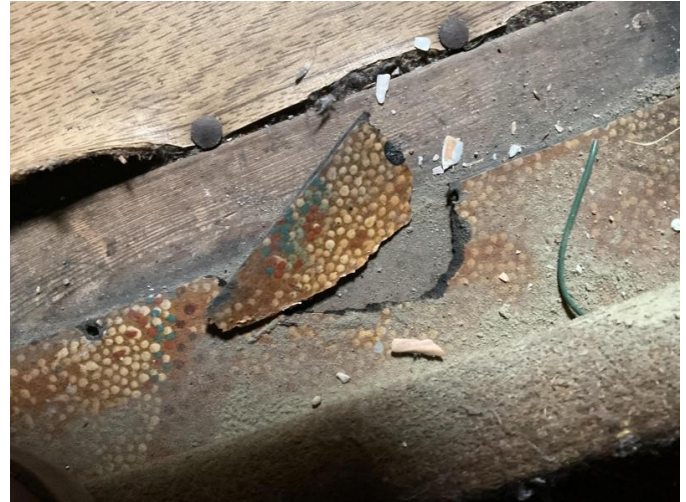
## Fiche 10: Vinylvloerzeil onder de tapijt op de zoldervloer

Geen asbest

| Opmerking | Exacte hoeveelheid is niet te bepalen. Slechts een klein gedeelte visueel vastgesteld. Vermoedelijk ligt de vinyl over de volledige kamervloer. |

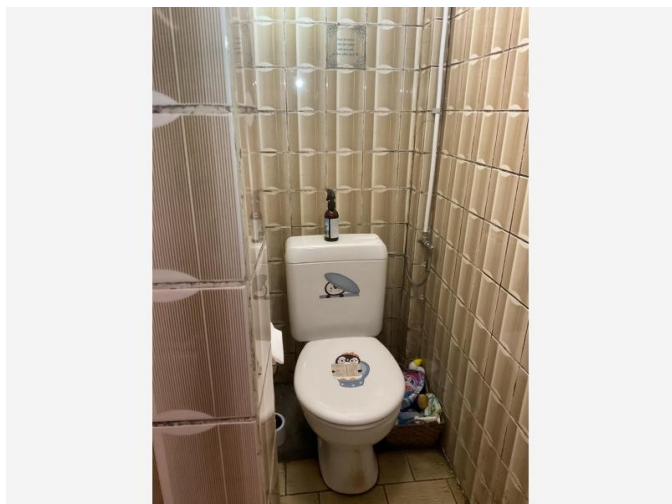
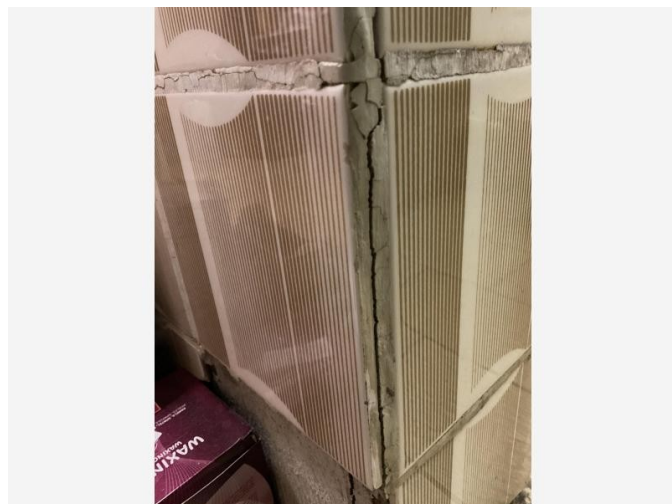
Geen asbest

| # | Type | Referentie | Resultaat |
|---|---|---|---|
| 11.1 | Puntmonster | MLK 1.4 mastiek fiance | Geen asbest |

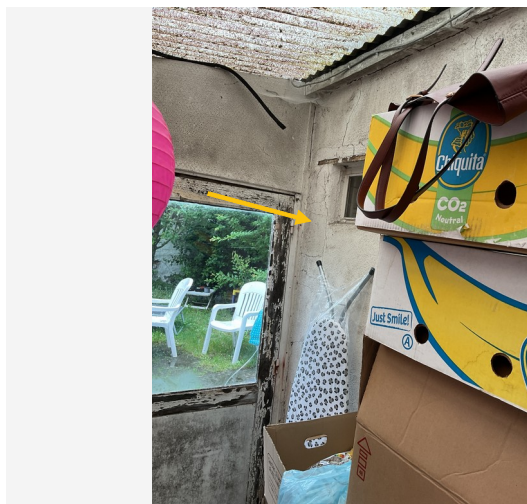
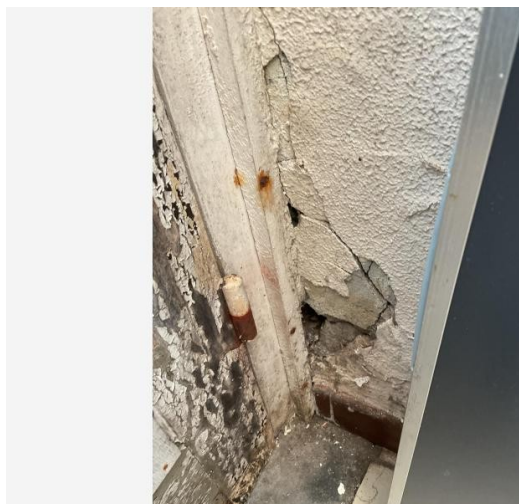
## Fiche 12: crepi binnenmuur veranda

Geen asbest

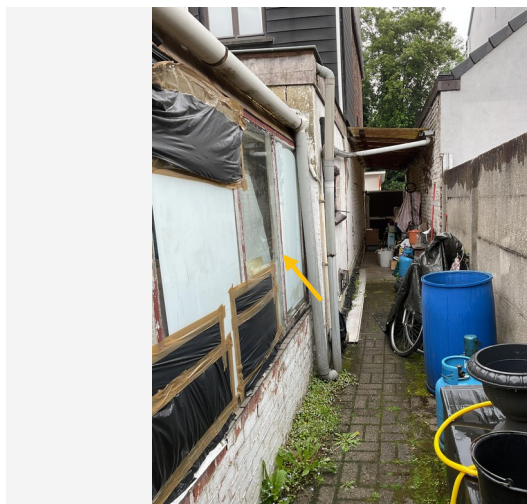
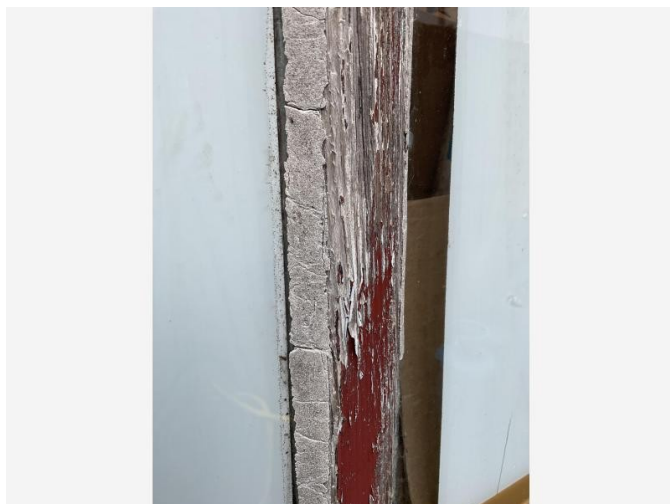
Geen asbest

| # | Type | Referentie | Resultaat |
|---|---|---|---|
| 13.1 | Mengmonster | MLK 1.5 mastiek rmk & gl veranda | Geen asbest |

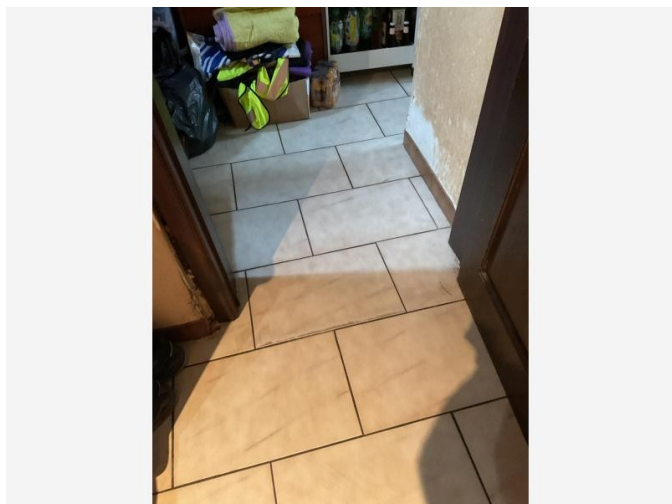
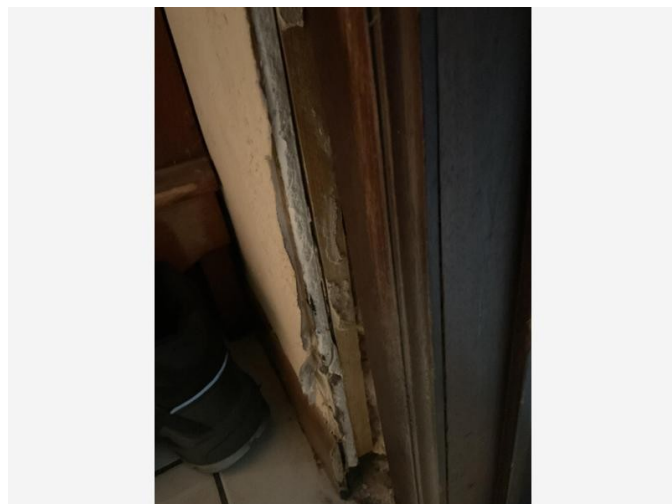
Geen asbest

| # | Type | Referentie | Resultaat |
|---|---|---|---|
| 14.1 | Mengmonster | MLK 1.1 pleister | Geen asbest |

| Opmerking | <p>Hoeveelheid irrelevant wegens asbestvrij.</p> <p>Pleisterwerk was in mindere mate aanwezig. De wanden van het te inspecteren gebied zijn grotendeels afgewerkt met gipsplaten (gyproc) en in de gang met kurk. Door een niet-destructief onderzoek mag/kan ik geen staal nemen. ik adviseer bij afbraak/renovatie om bijkomend onderzoek te doen.</p> |

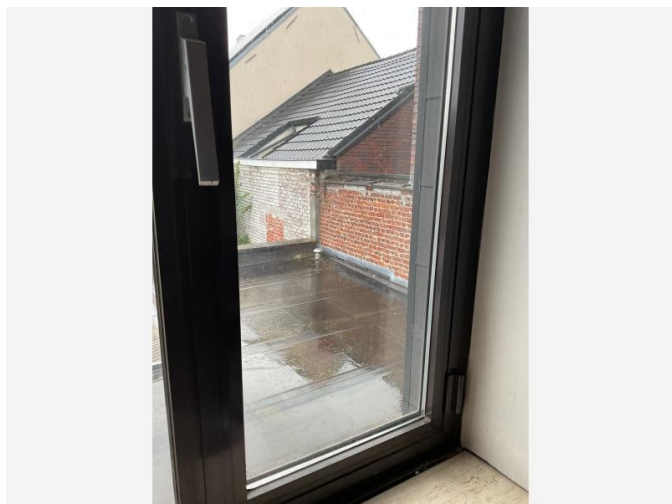
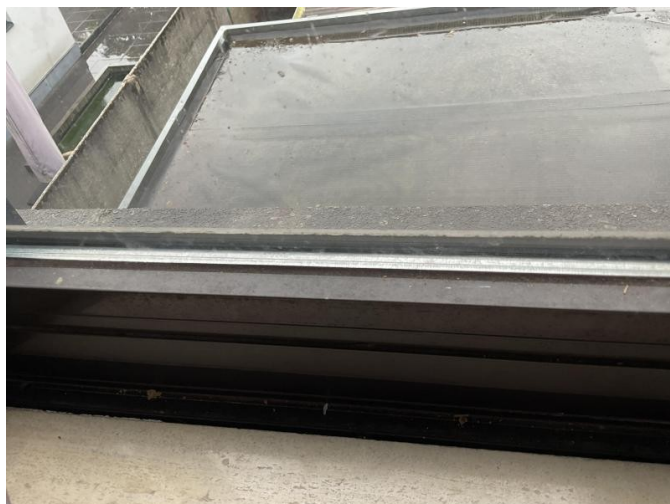
## Fiche 15: Mastiek tss raamkader en glas

Geen asbest
