# Asbestinventarisatetest

Nederhasseltstraat 23, 9406 Ninove

Attestnummer : 20250606-000228.000

Uitgegeven op : 06.06.2025

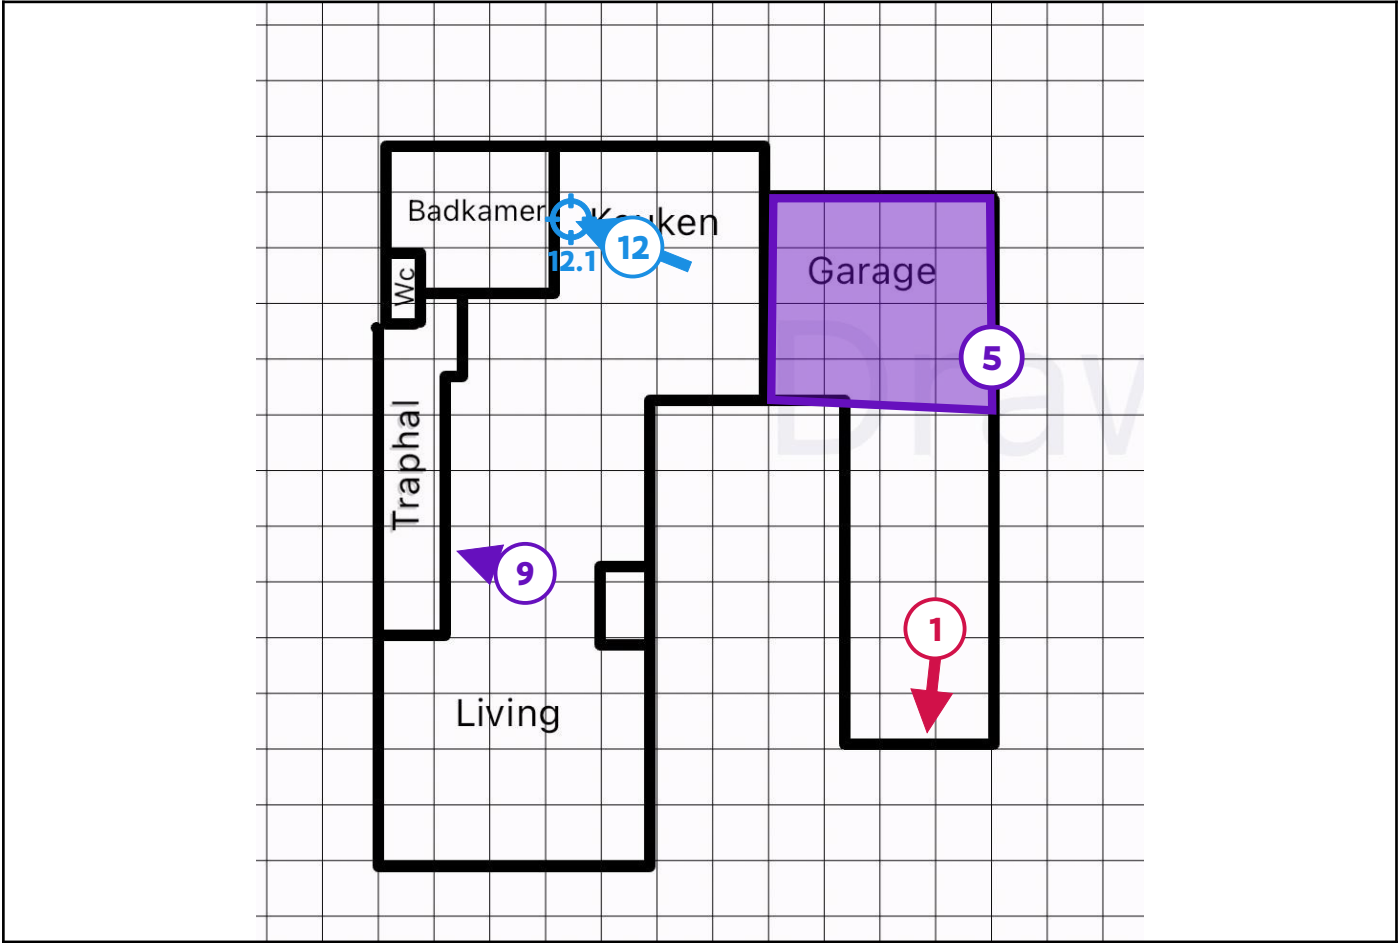
# Plan 1.1: Woning plan GLV

| Beschrijving | Type | Actie |
|---|---|---|
| 1. Asbestcement afval. | Asbestmateriaal | Dringend verwijderen |
| 5. Materiaal in opslag. | Beperking | - |

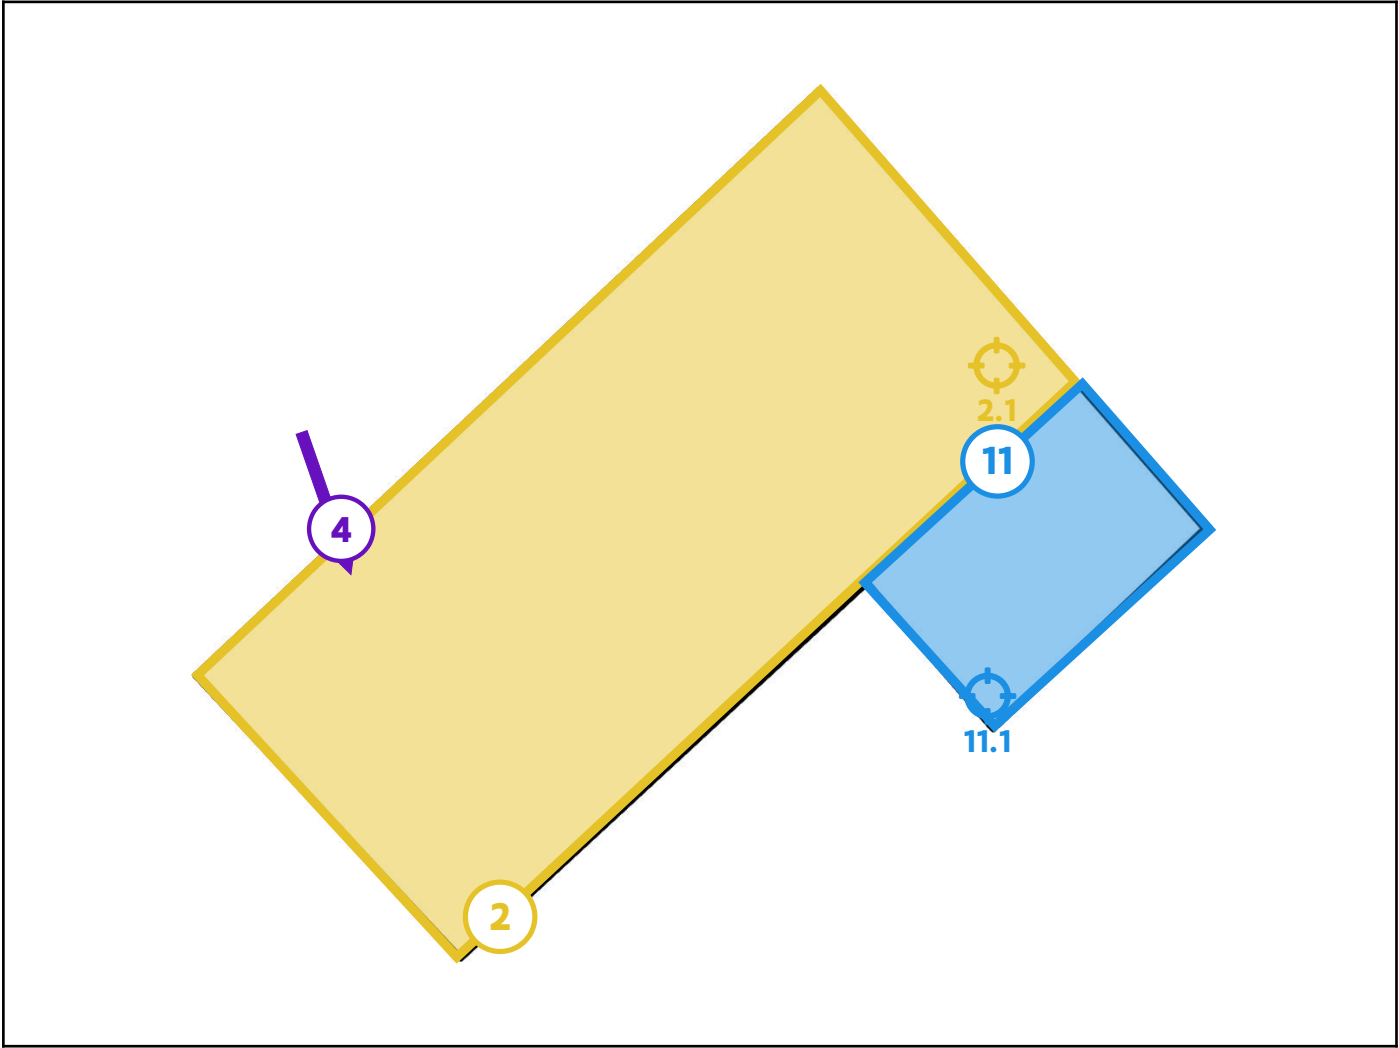
# Plan 1.8: woning dakplan

| Beschrijving | Type | Actie |
|---|---|---|
| 2. Onderdak (staalname). | Asbestmateriaal | Zorgvuldig beheren |
| 4. Schouw op het dak (beperkingsfiche). | Beperking | - |

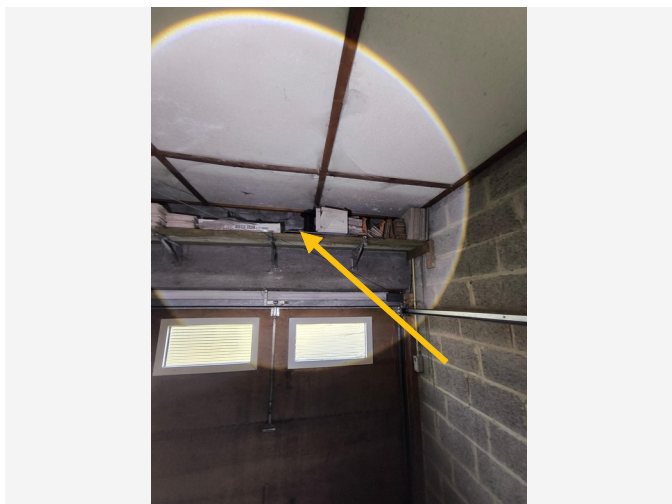
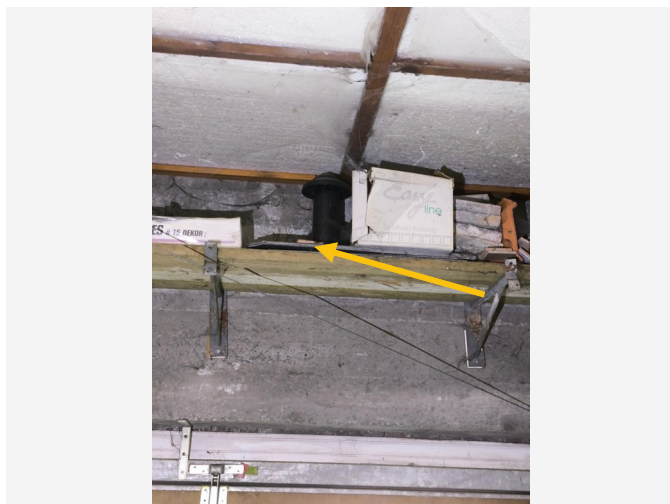
Het asbestmateriaal valt onder de mijlpaal van 2040.

| Beschrijving | Asbestcement afval. |
| Asbestmaterialen | <ul style="list-style-type: none"><li>Dak- en gevelbekleding - Lei, shingle</li></ul> |
| Hoeveelheid (gewicht - aantal) | <ul style="list-style-type: none"><li>15,00 kg - 1 stuk</li></ul> |

**Dringend verwijderen**

- Verwijder het asbestafval.
- Voer bijkomende staalname(s) uit.

- Eenvoudige handelingen: mag via doe-het-zelf of door werknemer(s) met opleidingsattest eenvoudige handelingen  
EH via doe-het zelf.

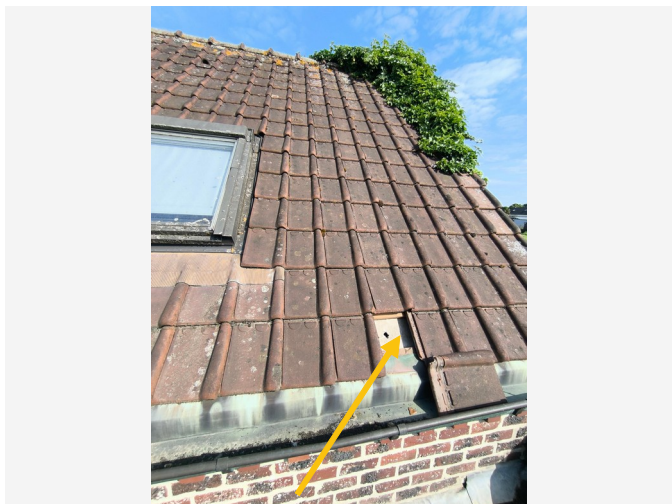
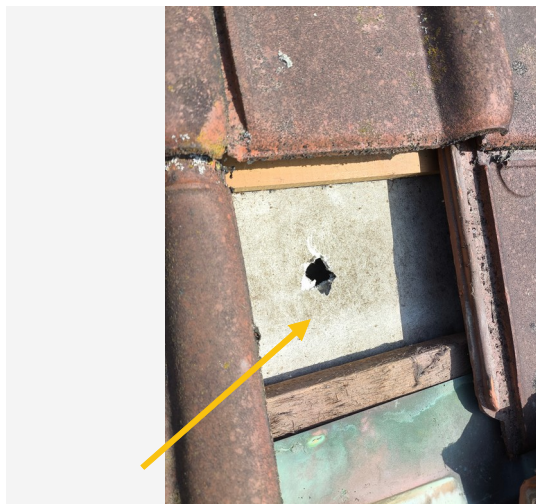
| Eindbeoordeling materiaalrisico | Zeer laag materiaalrisico en/of zeer lage kans op vezelvrijgave |
| Opmerking | onderdakplaten zitten tussen de dakbedekking en constructiebalken |

| Toestand van het materiaal | Onbeschadigd, niet verweerd |

| # | Type | Referentie | Resultaat |
|---|---|---|---|
| 2.1 | Puntmonster | 03 | Chrysotiel |

| Beschrijving | Onderdak (staalname). |
| Asbestmateriaal | Plaat, paneel, tablet - Type Menuiserite |
| Hoeveelheid (oppervlakte - dikte - aantal) | <ul style="list-style-type: none"><li>• 85,00 m<sup>2</sup> - 0,50 cm - 1 stuk</li></ul> |
| Eenvoudig bereikbaar | <p>Nee</p> <ul style="list-style-type: none"><li>• Het asbestmateriaal is bedekt (uitgezonderd laag verf, coating, behang, kunststof, textiel) en het wegnemen van het bedekkende materiaal kan niet zonder het bedekkende materiaal te beschadigen.</li></ul> |

Zorgvuldig beheren

- Zorg voor een veilig beheer en verwijder dit asbestmateriaal wanneer het bij werken eenvoudig bereikbaar wordt. Controleer de toestand jaarlijks op wijzigingen.

(dak werker met 8u basisopleiding asbest) indien de platen eenvoudig te verwijderen zijn zonder kans op breken kan dit via doe-het-zelf of door werknemer(s) met opleidingsattest eenvoudige handelingen; Dek de zoldervloer af met plastic folie . Standaard dragen van de nodige wegwerp beschermingsmiddelen FFP 3 masker , handschoenen en tyvec CAT III type 5-6 , afspoelbaar schoeisel Verwijder de dakpannen. Fixeer het plaatmateriaal , de asbesthoudende platen één voor één en in hun geheel verwijderen. Niet gooien, niet breken. Verwijder onder verneveling of tussentijds voldoende bevochtigen tijdens de volledige duur van de werken. Dubbel verpakken in plastic folie , luchtdicht verpakken of plaats in container met asbestbag. Reinig Nadien de draagstructuur met vochtige doeken (+stofzuiger met absoluut filter kan niet gehuurd worden dus voor een particulier niet mogelijk .) Alle werknemer(s) moeten wel beschikken over een opleidingsattest eenvoudige handelingen 8u. Een vastgesteld asbesthoudend onderdak mag niet definitief

ingesloten worden, dit dient verplicht verwijderd te worden als het bij werken bereikbaar wordt. (vb bij vernieuwen van de dakbedekking onderdak mee verwijderen) Voor hechtgebonden toepassingen: Bij verwijdering door doe-het-zelf moet men dit afval dubbel en luchtdicht verpakt aandienen bij het gemeentelijk recyclagepark. Men raadpleegt best op voorhand de voorwaarden van het recyclagepark.

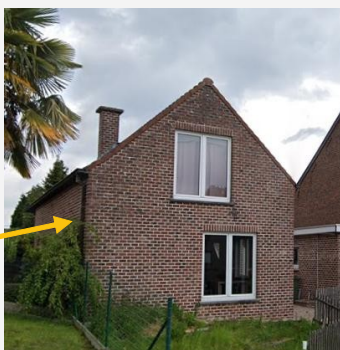
**Reden:** Er is geen volledige risicobeoordeling mogelijk

**Uitleg van de asbestdeskundige:** enkele gevels zijn niet bereikbaar van op het inspectieadres  
inspectie niet mogelijk

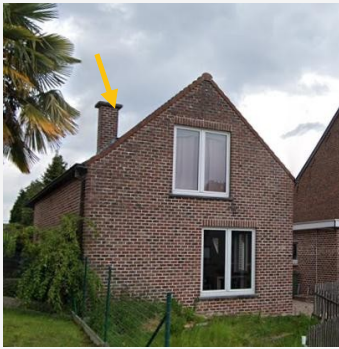
**Reden:** Het te onderzoeken materiaal situeert zich hoger dan 3,50 m te rekenen vanaf een veilige ondergrond

**Uitleg van de asbestdeskundige:** Bij werken (dak of reiniging schouw) kan een stelling geplaatst worden, het is niet duidelijk of er asbestverdachte materialen aanwezig zijn in de schouw.

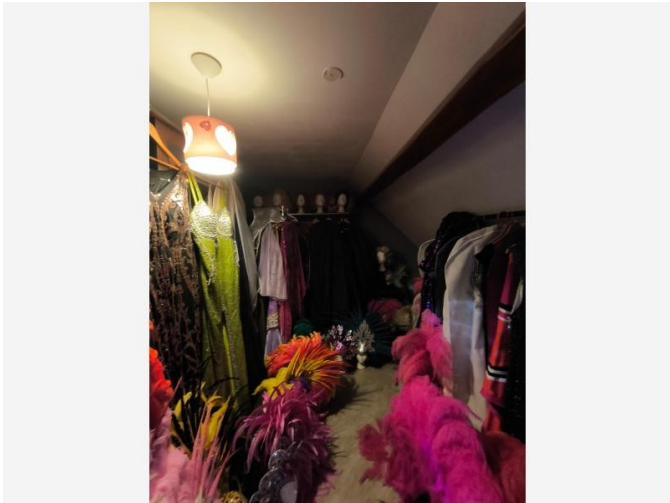
**Reden:** Materiaal in opslag

**Uitleg van de asbestdeskundige:** Middellange termijnbeperking : Materialen/inboedel zijn in grote mate aanwezig. Vloer- en wanddelen konden niet volledig worden geïnspecteerd worden. Hierdoor zijn misschien verborgen asbestverdachte toepassingen aanwezig. De opdrachtgever blijkt redelijkerwijs niet in staat om het materiaal op korte termijn op te ruimen of te verwijderen. Het materiaal wordt pas verwijderd bij effectieve verhuis/verkoop. Termijn is onbekend.

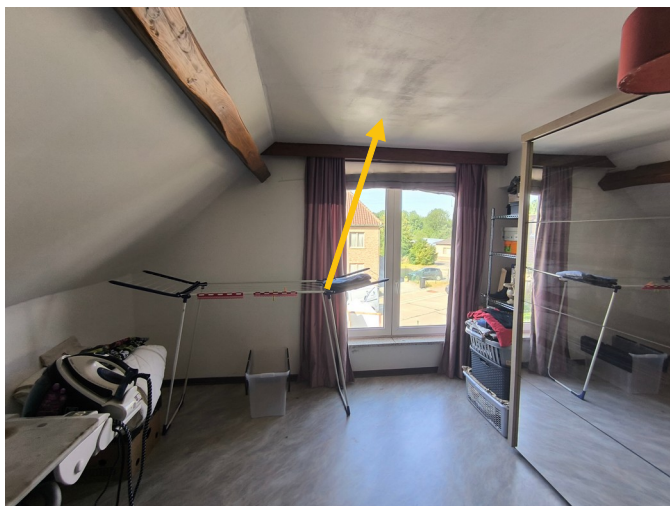
Alle plafonds zijn afgewerkt met valse plafonds in plaatmateriaal. Het is niet duidelijk of er pleisterwerk of ander verdacht asbestmateriaal aanwezig is achter deze valse plafonds, het is aangewezen om bijkomend onderzoek uit te voeren bij werken. Het plafond bestaat uit gipsplaten. Zonder destructieve handeling is het niet mogelijk om na te gaan of er asbesthoudende materialen aanwezig zijn achter de plafondafwerking. Als bij sloop of renovatie blijkt dat er boven dit plafond nog pleisterwerk aanwezig is, moet dit bemonsterd worden.

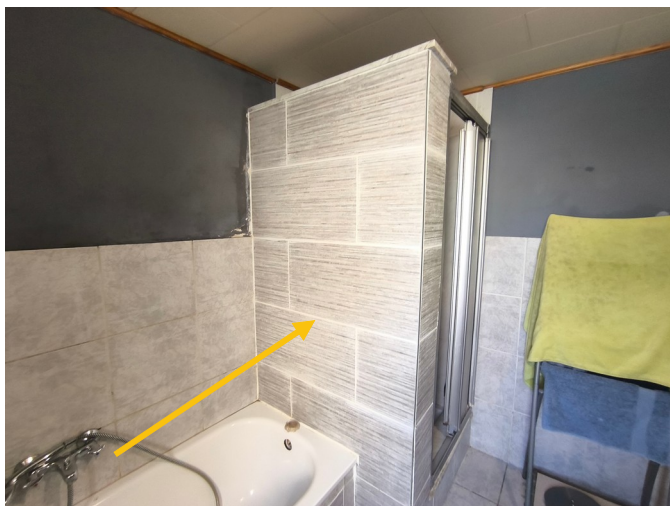
In het inspectieprotocol is een monsternamen van tegellijm verplicht om dit te identificeren als niet-asbesthoudend. Er waren geen facturen ter beschikking die bevestigen dat de tegels na 2001 waren geplaatst. Er waren geen bestaande beschadigingen aan de wandtegels om de lijm voldoende te kunnen inspecteren. Om dit af te toetsen is het aangewezen om bij eventuele renovatiewerken aan de tegels verder onderzoek/staalname te laten uitvoeren ter controle.

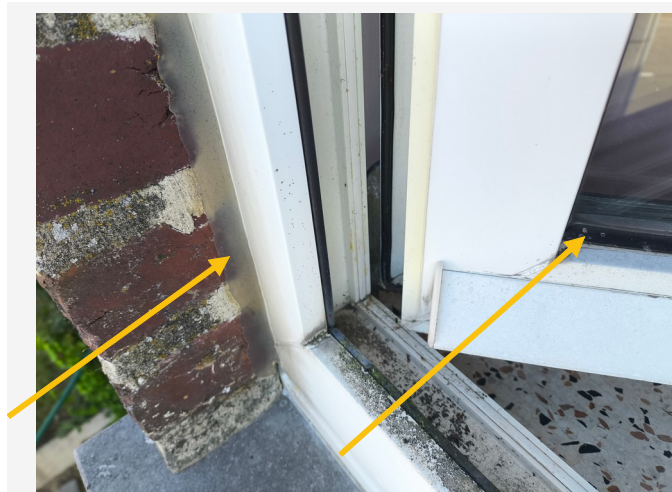
## Fiche 8: Kit niet verdacht (visueel vastgesteld).

De gebruikte siliconen kit is niet asbestverdacht

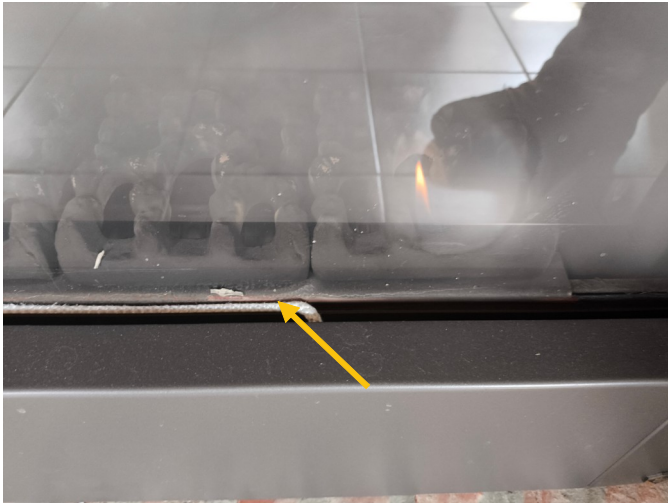
## Fiche 9: Kachelkoord (visueel niet verdacht).

de koord werd visueel herkend als een synthetische koord en is niet asbesthoudend.

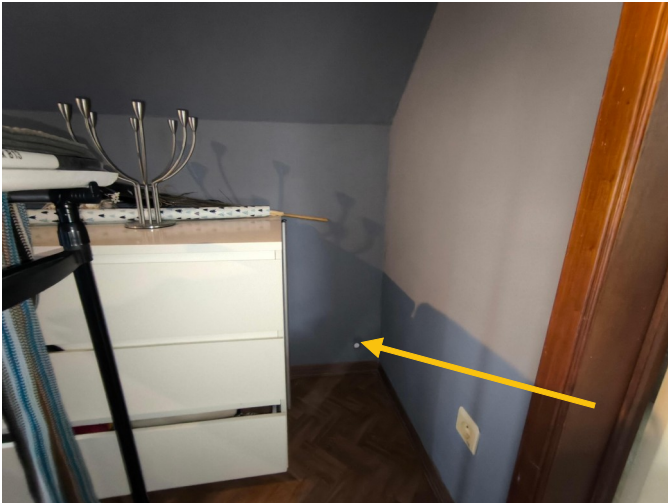
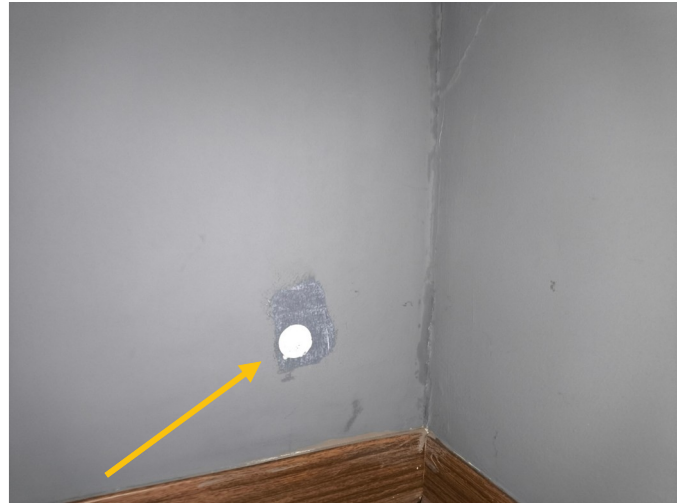
## Fiche 10: Muurpleister.

Geen asbest

| # | Type | Referentie | Resultaat |
|---|---|---|---|
| 10.1 | Mengmonster | 01 | Geen asbest |

| Opmerking | <p>Volgens het inspectieprotocol is een monstername van het pleisterwerk verplicht om dit te identificeren als niet-asbesthoudend.</p> <p>Locatie staalnames: individuele ruimte: kamer 1/ natte ruimte: keuken/ stookplaats:NVT / traphal: bemonsterd</p> <p>De vermelde oppervlaktes en volumes betreffen een beredeneerde schatting. Er worden geen rechten verleend aan deze oppervlaktes/volumes. De dikte is een schatting die voorkomt uit de monsterplaatsen en is daarom niet altijd representatief. Er bevinden zich enkele valse wanden. Het is niet duidelijk of er pleisterwerk aanwezig is achter deze valse wanden, het is aangewezen om bijkomend onderzoek uit te voeren bij werken.</p> |

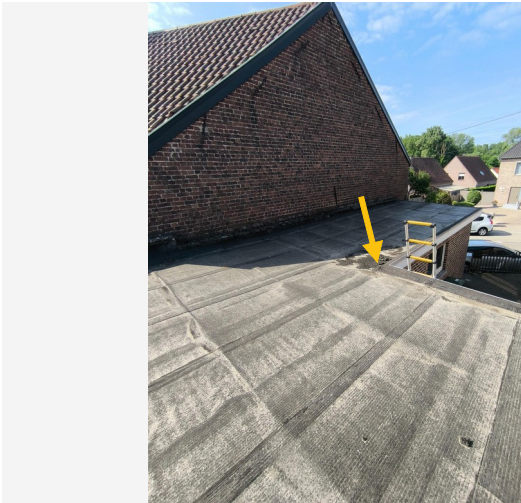
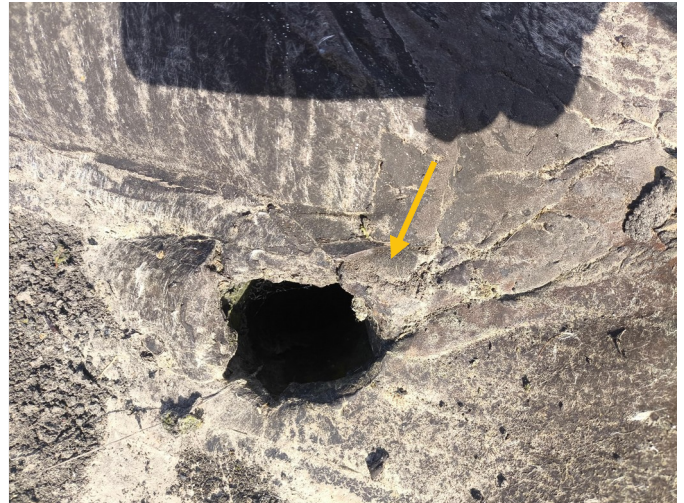
## Fiche 11: Roofing (met staalname).

Geen asbest

| # | Type | Referentie | Resultaat |
|---|---|---|---|
| 11.1 | Puntmonster | 02 | Geen asbest |

| Opmerking | Er werd een staal genomen aan een uitstekend stuk roofing waardoor de waterdichtheid niet in het gedrang komt van de opstand . Er kan niet uitgesloten worden dat dit al dan niet een andere laag roofing betreft. De vermelde oppervlaktes, diktes en volumes betreffen een beredeneerde schatting. Er worden geen rechten verleend aan deze oppervlaktes/diktes/volumes. |

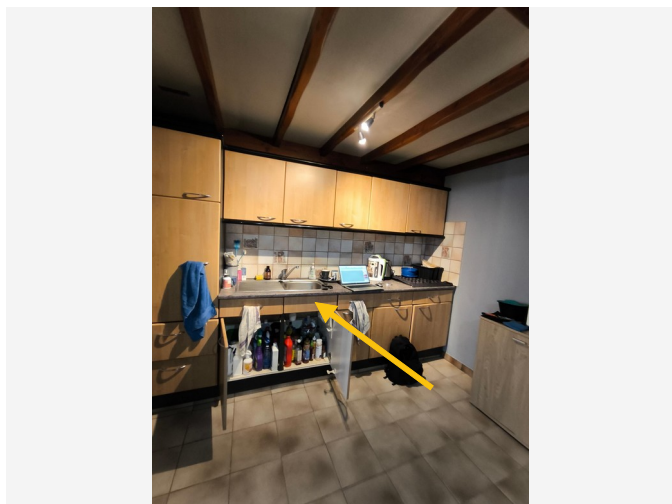
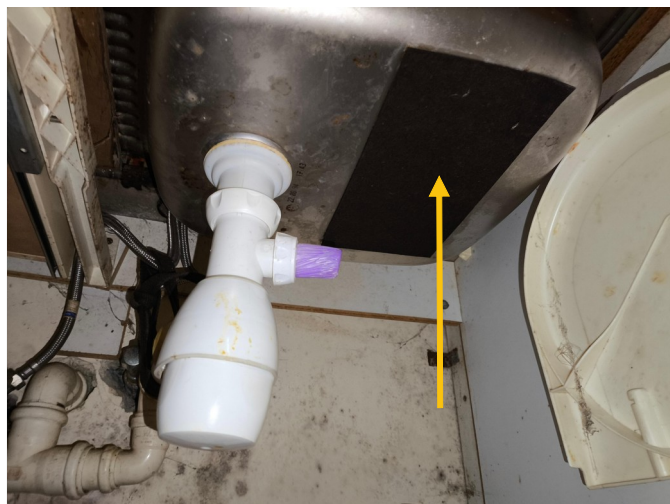
Geen asbest

| # | Type | Referentie | Resultaat |
|---|---|---|---|
| 12.1 | Puntmonster | 04 | Geen asbest |

| Beschrijving | Ontdreningsplaat spoelbak (monstername). |
| Opmerking | <p>Verdachte toepassing werd bemonsterd.</p> <p>De vermelde oppervlaktes, diktes en volumes betreffen een beredeneerde schatting. Er worden geen rechten verleend aan deze oppervlaktes/diktes/volumes.</p> |
