# Asbestinventarisatetest

Nachtegalenstraat 23, 3530 Houthalen-Helchteren

Attestnummer : 20250616-000352.000

Uitgegeven op : 16.06.2025

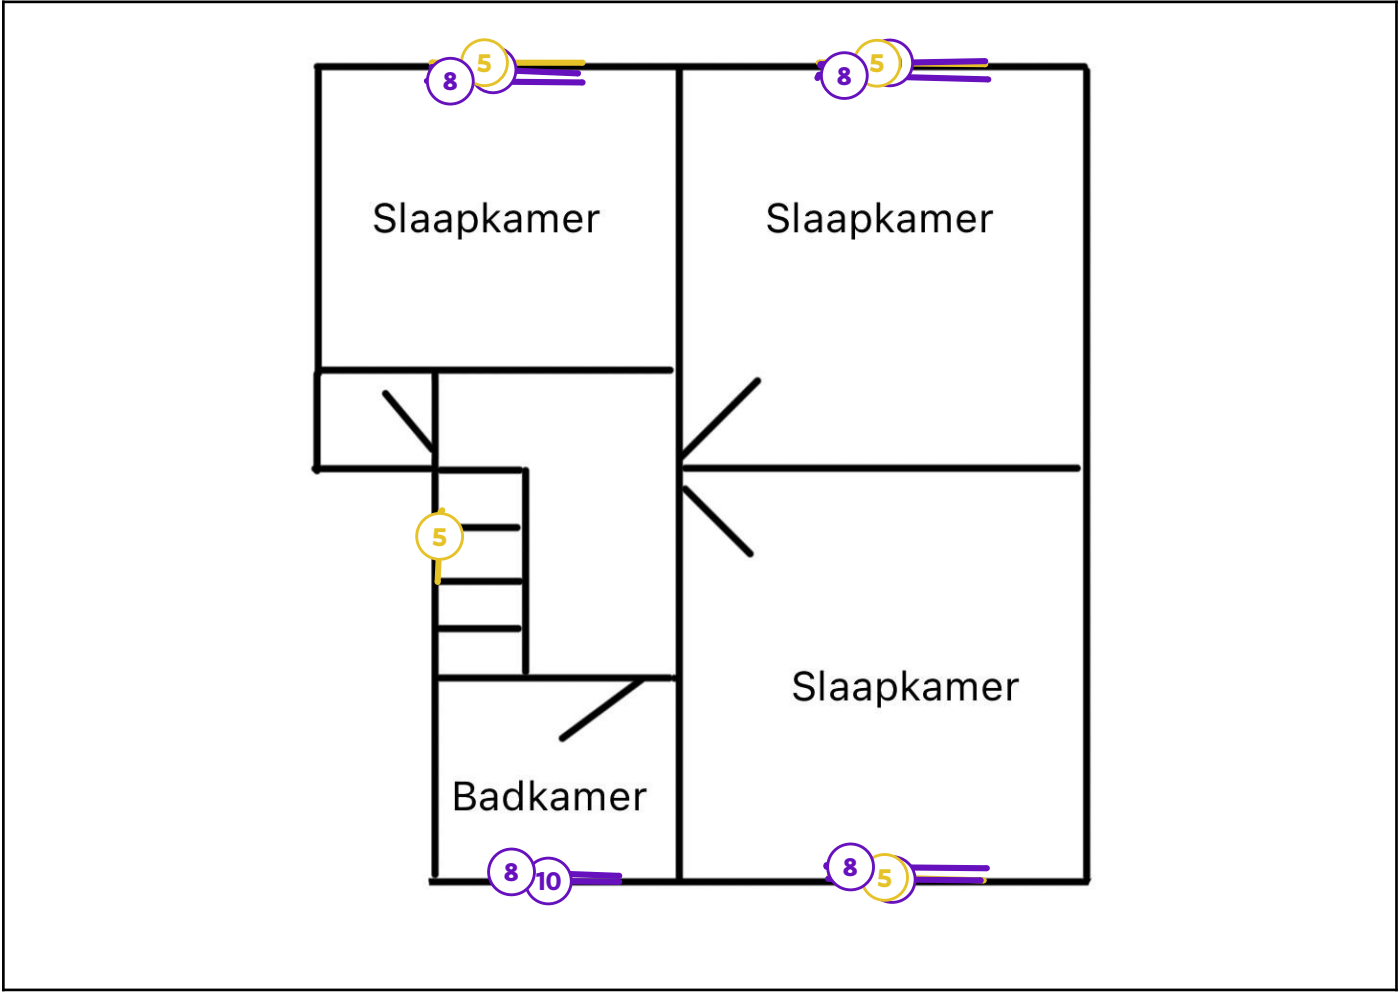
# Plan 1.4: Eerste verdieping

| Beschrijving | Type | Actie |
|---|---|---|
| 5. Venstertablet/deurdorpel binnen (massal). | Asbestmateriaal | Zorgvuldig beheren |

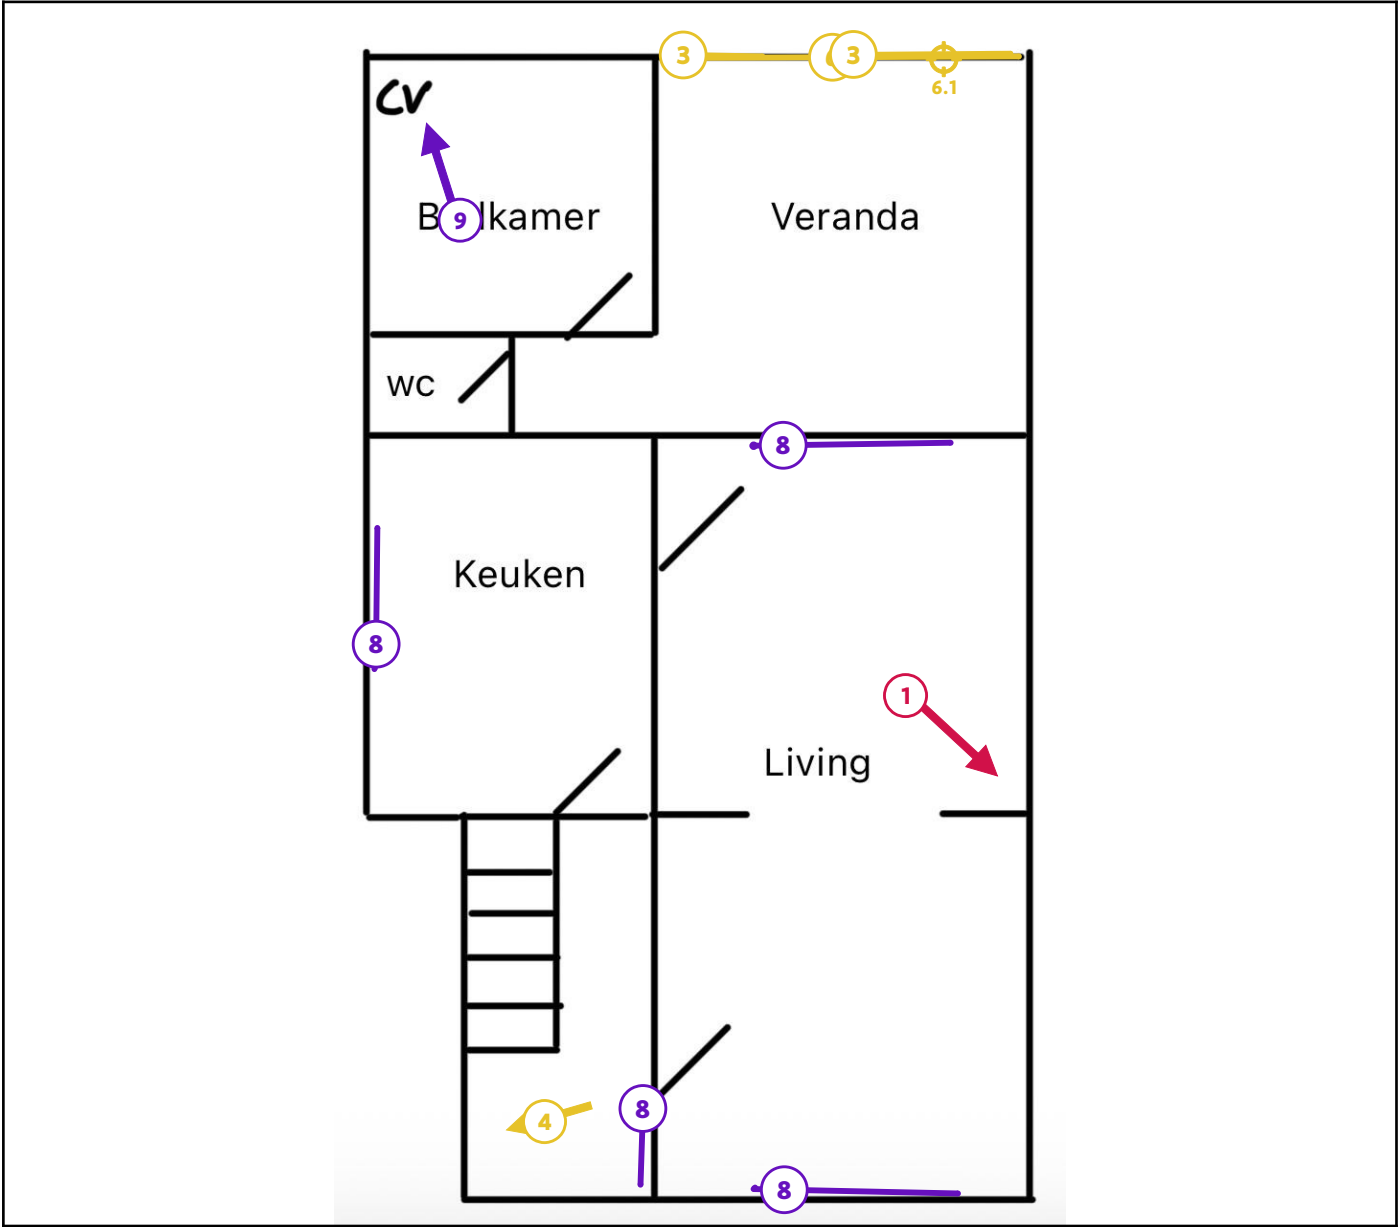
# Plan 1.7: Gelijkvloers

| Beschrijving | Type | Actie |
|---|---|---|
| 1. Kachelkoord (visueel vastgesteld) | Asbestmateriaal | Dringend verwijderen |
| 3. Venster-deurdorpel buiten (asbestcement). | Asbestmateriaal | Zorgvuldig beheren |
| 4. Bakeliet Tellerkast. | Asbestmateriaal | Zorgvuldig beheren |
| 6. Stopverf. | Asbestmateriaal | Zorgvuldig beheren |

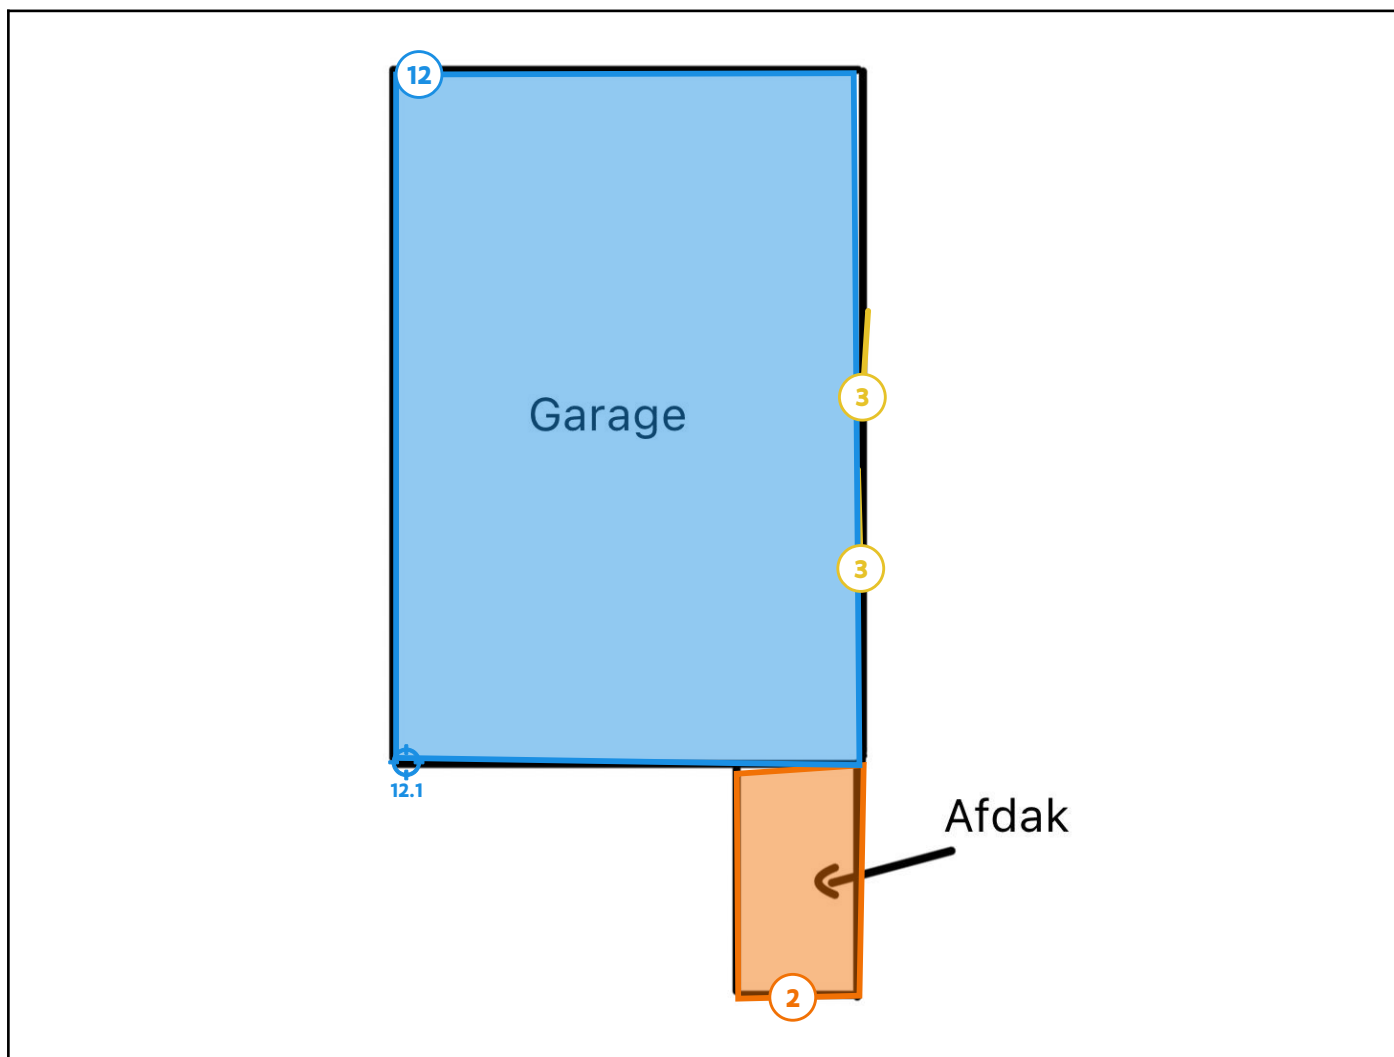
## Plan 1.9: Garage

| Beschrijving | Type | Actie |
|---|---|---|
| 2. Golfplaten | Asbestmateriaal | Verwijderen |
| 3. Venster-deurdorpel buiten (asbestcement). | Asbestmateriaal | Zorgvuldig beheren |
| 12. Roofing (met staalname). | Geen asbest | - |

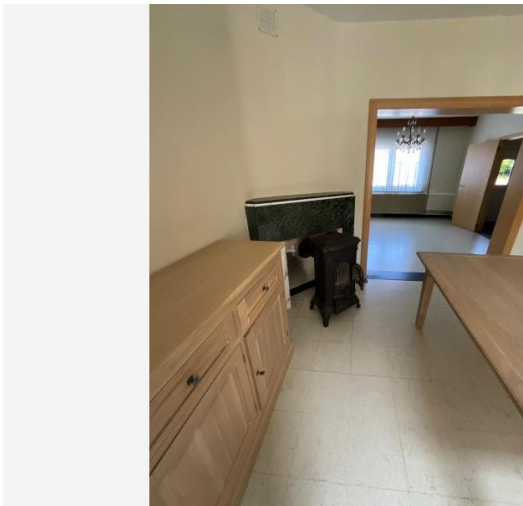
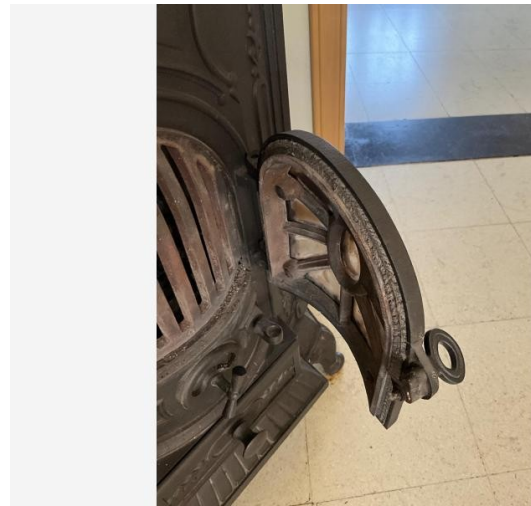
| Eindbeoordeling materiaalrisico | Hoog materiaalrisico en/of hoge kans op vezelvrijgave |

| Gebondenheid | Categorie 3: niet-hechtgebonden met weinig of geen matrix |
| Asbestsoort (vezeltype) | Alleen chrysotiel |
| Asbestconcentratie | Hoog ( $\geq 50\%$ ) |
| Afschermingsgraad van het gehele materiaal | Geheel of deels (ook) vrij aan de binnenlucht |
| Toestand van het materiaal | Matig beschadigd, matig verweerd |

| Opmerking | De koord is visueel vastgesteld als asbestverdacht, er werd geen monster genomen omw de dichting te behouden. |

- Zorg voor een veilig beheer. Vermijd het beschadigen van het asbestmateriaal. Controleer de toestand jaarlijks op wijzigingen.
- Verwijder dit asbestmateriaal zo snel mogelijk. Volg de toestand goed op.
- Voer bijkomende staalname(s) uit.

- Eenvoudige handelingen: mag via doe-het-zelf of door werknemer(s) met opleidingsattest eenvoudige handelingen  
EH via doe-het zelf : Bij het verwijderen van asbestkoord komt relatief veel stof vrij , deze goed vochtig maken door verneveling ,

Standaard dragen van de nodige wegwerp beschermingsmiddelen FFP 3 masker , handschoenen en tyvec CAT III type 5-6

Verpak de koord in dubbel plastiekzak (kan niet aangeboden worden op een containerpark , dit is

losgebonden) , biedt het afval aan bij een erkend verwerkingsbedrijf

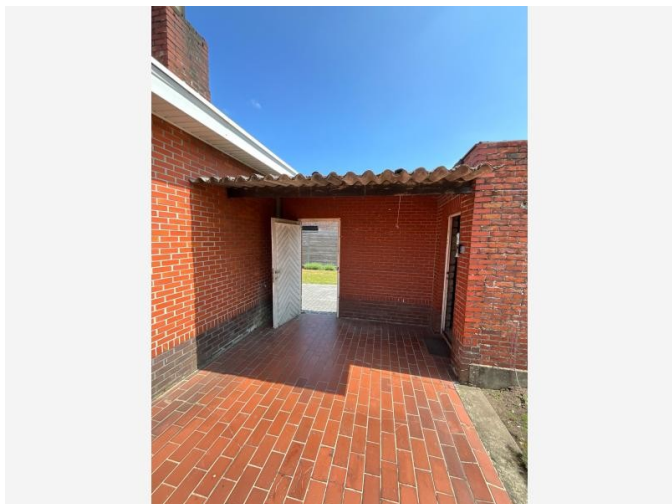
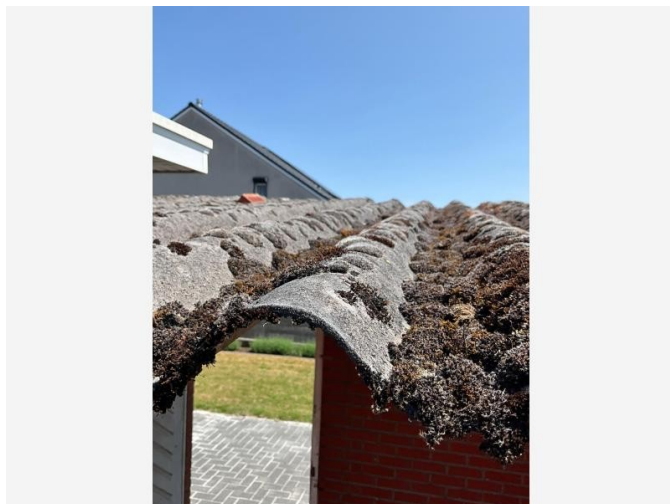
| Eindbeoordeling materiaalrisico | Verhoogd materiaalrisico en/of verhoogde kans op vezelvrijgave |

| Gebondenheid | Categorie 1: hechtgebonden in oorsprong |
| Asbestsoort (vezeltype) | Crocidoliet aanwezig |
| Asbestconcentratie | Laag (< 50%) |
| Afschermingsgraad van het gehele materiaal | Geheel of deels vrij aan de buitenlucht |
| Toestand van het materiaal | Matig beschadigd, matig verweerd |

- Verwijder dit asbestmateriaal zo snel mogelijk. Volg de toestand goed op.
- Hemelwater dat afspoelt van asbestcement daken of gevels kan asbestdeeltjes bevatten. Gebruik het enkel voor gesloten circuits (bv. spoelen toiletten). Reinig na het vervangen van het dak of de gevel de dakgoten en regenwaterput of -ton om asbesthoudend sediment of slib te verwijderen

Indien mogelijk de ondervloer afdekken , golfplaten voorzichtig verwijderen, extra fixeren, niet breken , niet gooien, onmiddellijk verpakken of voorzichtig in container met asbest bag plaatsen. Voldoende benevelen/bevochtigen tijdens de duur van de werken. Indien golfplaten in slechte staat zijn en kans bestaat op breken : Eenvoudige handeling opgeleid personeel , alle werknemer(s) moeten wel beschikken over een opleidingsattest eenvoudige handelingen 8u

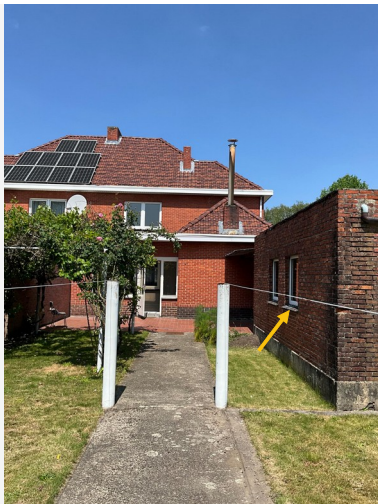
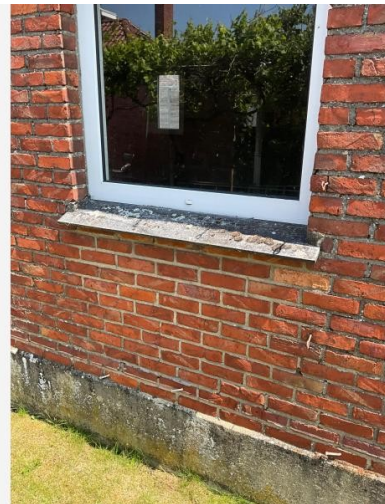
| Eindbeoordeling materiaalrisico | Laag materiaalrisico en/of verlaagde kans op vezelvrijgave |

| Gebondenheid | Categorie 1: hechtgebonden in oorsprong |
| Asbestsoort (vezeltype) | Crocidoliet aanwezig |
| Asbestconcentratie | Laag (< 50%) |
| Afschermingsgraad van het gehele materiaal | Geheel of deels vrij aan de buitenlucht |
| Toestand van het materiaal | Licht beschadigd, licht verweerd. Intact calciumsilicaatmateriaal of categorie III 'gebondenheid' |

| Opmerking | <p>De venster-deurdorpel is visueel als asbestverdacht herkend.</p> <p>De vermelde oppervlaktes, diktes, gewichten en volumes betreffen een beredeneerde schatting. Er worden geen rechten verleend aan deze oppervlaktes/diktes/volumes.</p> |

- Zorg voor een veilig beheer. Vermijd het beschadigen van het asbestmateriaal. Controleer de toestand jaarlijks op wijzigingen.
- Voer bijkomende staalname(s) uit.

- Eenvoudige handelingen: mag via doe-het-zelf of door werknemer(s) met opleidingsattest eenvoudige handelingen  
EH via doe-het zelf : De dorpels of tabletten kunnen voorzichtig losgebeiteld worden, zonder de toepassing zelf te breken , extra bevochtigen om stof te voorkomen  
Standaard dragen van de nodige wegwerp beschermingsmiddelen FFP 3 masker , handschoenen en tyvec CAT III type 5-6  
Verpakken in plastic folie en afvoeren naar het containerpark als hechtgebonden asbestafval.  
Zie ook link Zie <https://ovam.vlaanderen.be/wie-mag-wat-verwijderen>  
<https://ovam.vlaanderen.be/voorzorgsmaatregelen-bij-asbestverwijdering>

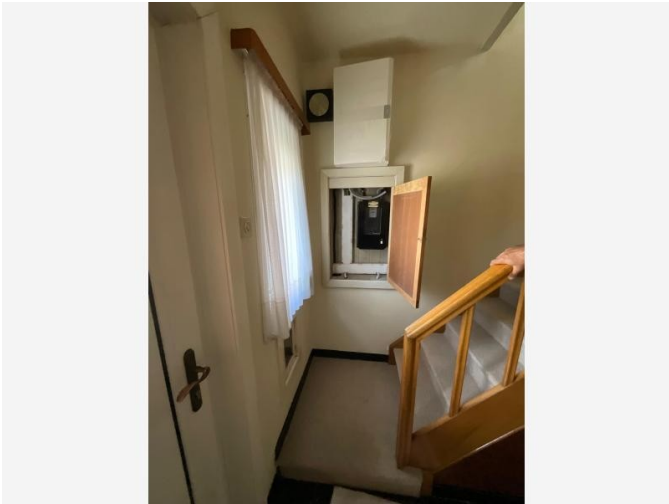
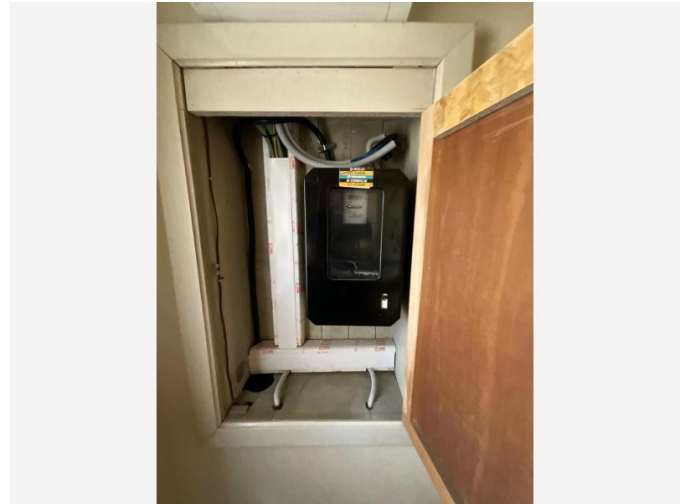
| Opmerking | Het is moeilijk te bepalen of de bakeliettoepassingen in de woning ook effectief asbesthoudend zijn (het kan ook gaan om de asbestvrije variant).-Er werd geen monster genomen oww beschadiging aan een elektrisch gerelateerde toepassing, extra controle bij verwijdering van het verdacht materiaal. Vermoedelijk zal de toepassing verwijderd worden bij aanpassing van het elektriciteitsnetwerk. |

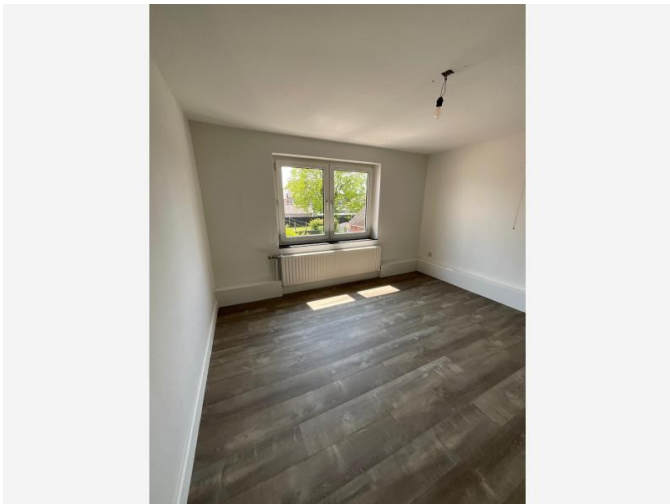
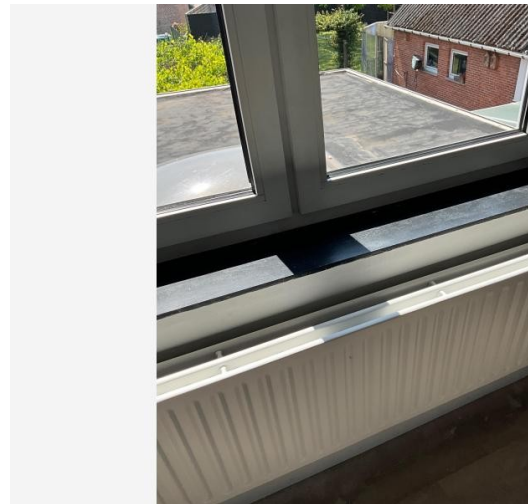
| Opmerking | <p>Visueel verdacht beschouwd.</p> <p>Aantal stuks 4</p> <p>De vermelde oppervlaktes, diktes, gewichten en volumes betreffen een beredeneerde schatting. Er worden geen rechten verleend aan deze oppervlaktes/diktes/volumes.</p> |

- Eenvoudige handelingen: mag via doe-het-zelf of door werknemer(s) met opleidingsattest eenvoudige handelingen  
EH via doe-het zelf : De dorpels of tabletten kunnen voorzichtig losgebeiteld worden, zonder de toepassing zelf te breken , extra bevochtigen om stof te voorkomen  
Standaard dragen van de nodige wegwerp beschermingsmiddelen FFP 3 masker , handschoenen en tyvec CAT III type 5-6  
Verpakken in plastic folie en afvoeren naar het containerpark als hechtgebonden asbestafval.  
Zie ook link Zie <https://ovam.vlaanderen.be/wie-mag-wat-verwijderen>  
<https://ovam.vlaanderen.be/voorzorgsmaatregelen-bij-asbestverwijdering>

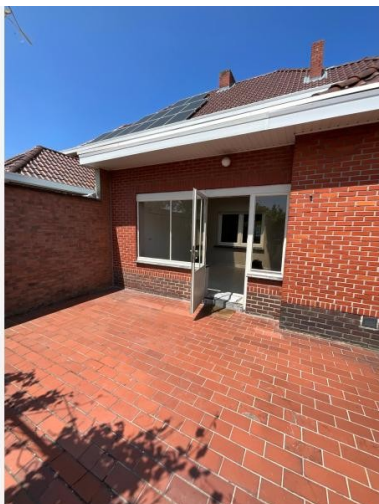
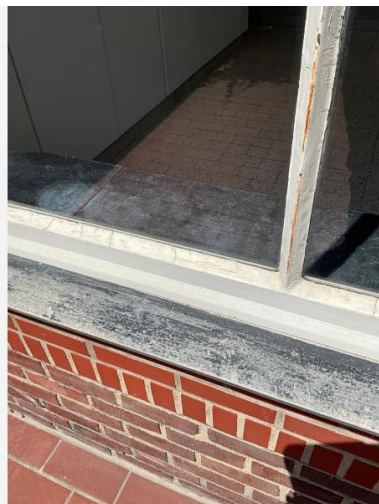
| Opmerking | <p>In het inspectieprotocol is een monstername van stopverf verplicht om dit te identificeren als niet-asbesthoudend.</p> <p>Stopverf aanwezig tussen raam/glas</p> <p>Het gewicht en lm is een beredeneerde schatting. Er worden geen rechten verleend aan deze oppervlaktes. De dikte is een schatting die voorkomt uit de monsterplaatsen en is daarom niet altijd representatief.</p> <p>Betreft +/- 10 lm</p> |

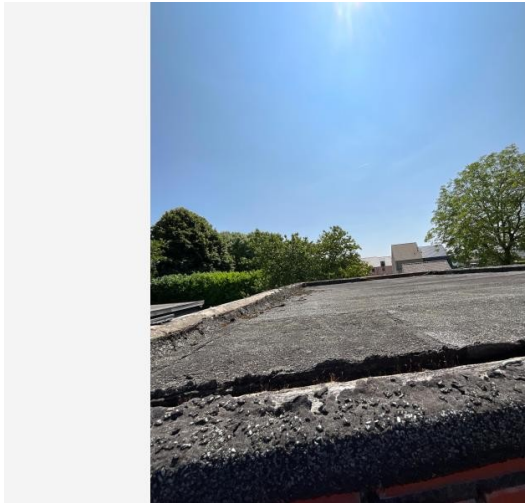
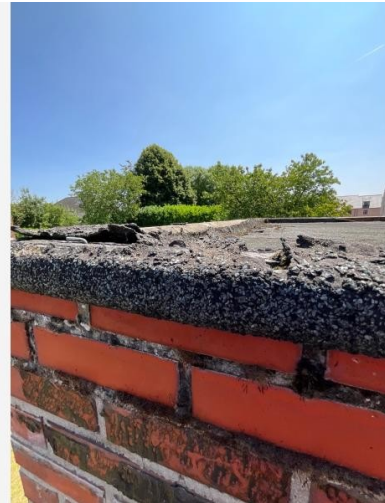
## Fiche 12: Roofing (met staalname).

Geen asbest

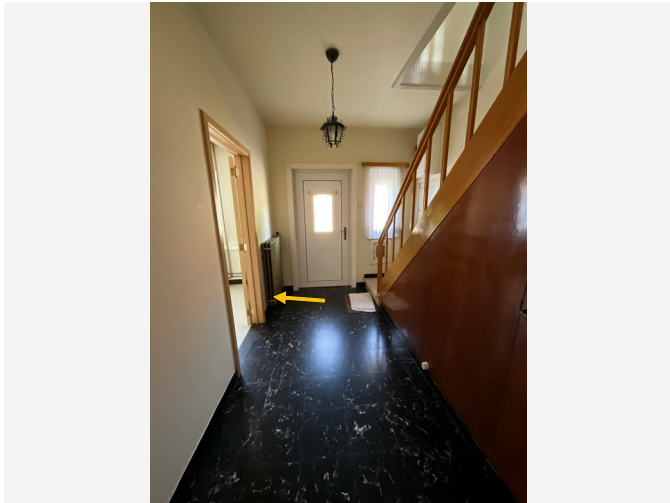
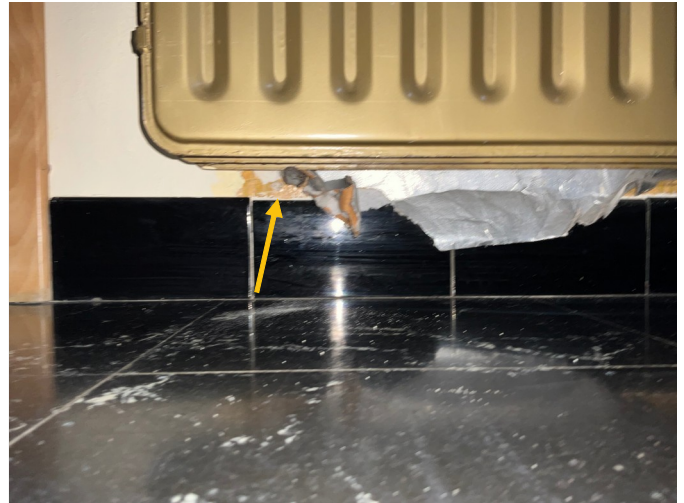
## Fiche 13: Muurpleister

Geen asbest

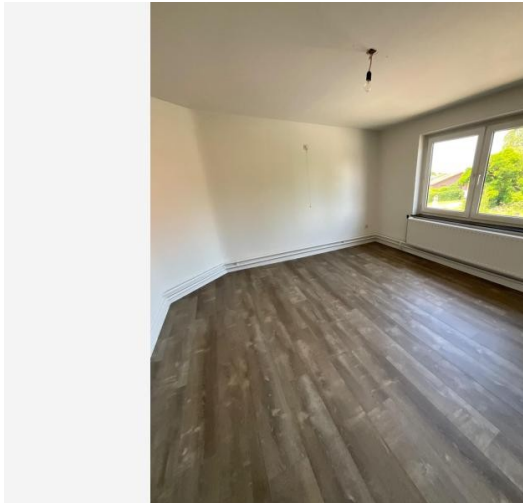
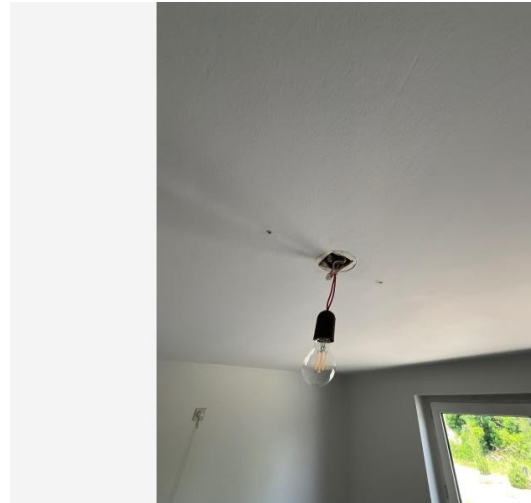
## Fiche 14: Plafondpleister.

Geen asbest
