# Asbestinventarisatattest

's-Herenstraat 53/5, 2140 Antwerpen

Attestnummer : 20250608-000159.000

Uitgegeven op : 08.06.2025

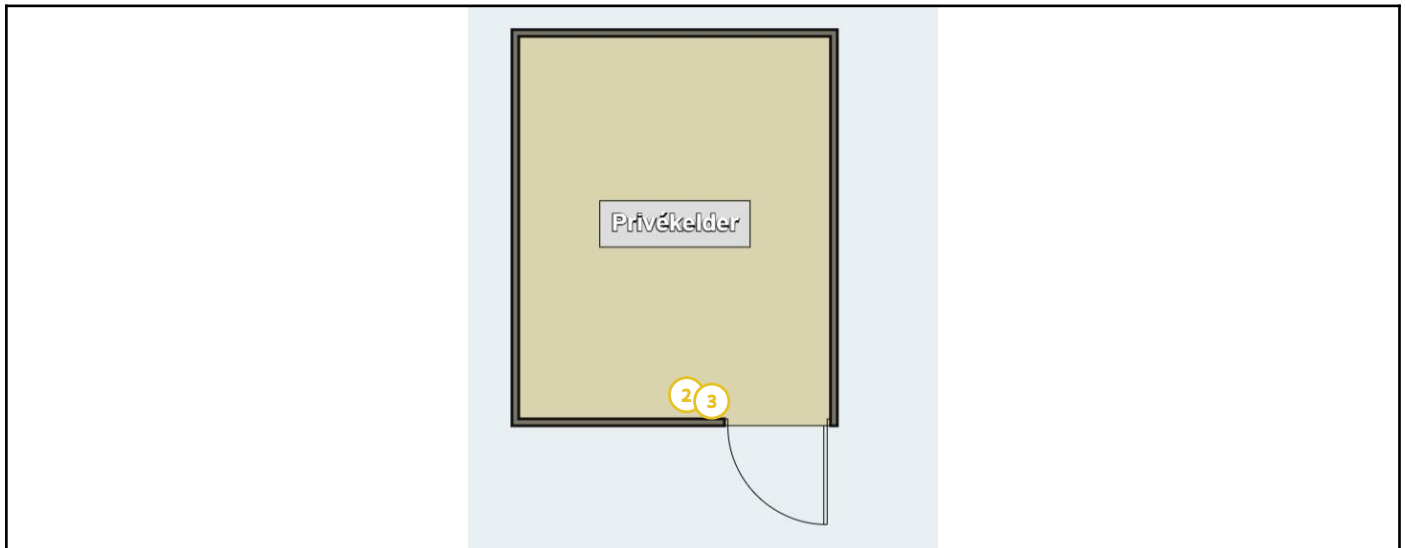
## Plan 1.1: Kelder

| Beschrijving | Type | Actie |
|---|---|---|
| 2. Bakeliet schakelaar | Asbestmateriaal | Zorgvuldig beheren |
| 3. Lamphouder bakeliet | Asbestmateriaal | Zorgvuldig beheren |

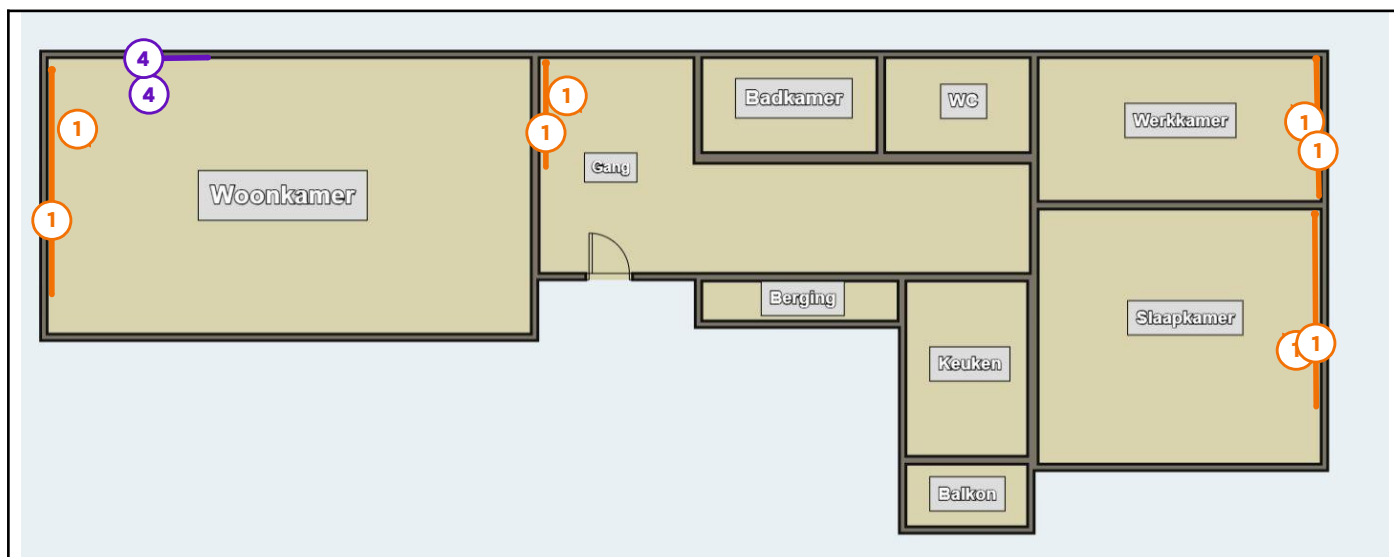
## Plan 1.4: Andere materialen

| Beschrijving | Type | Actie |
|---|---|---|
| 1. Dichting/pakking radiator | Asbestmateriaal | Verwijderen |
| 4. Schouw | Advies | - |

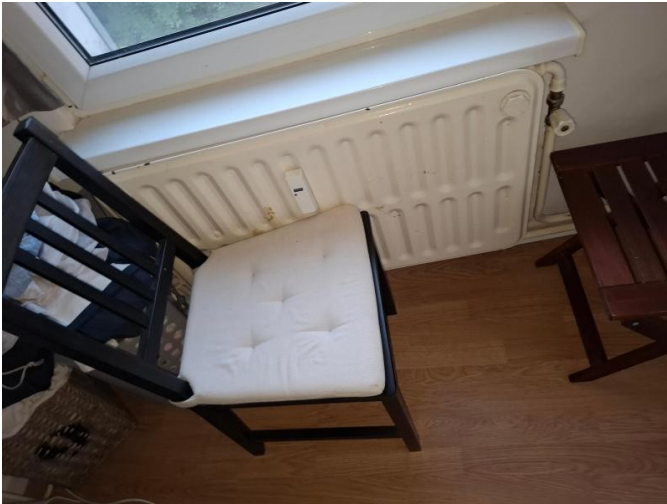
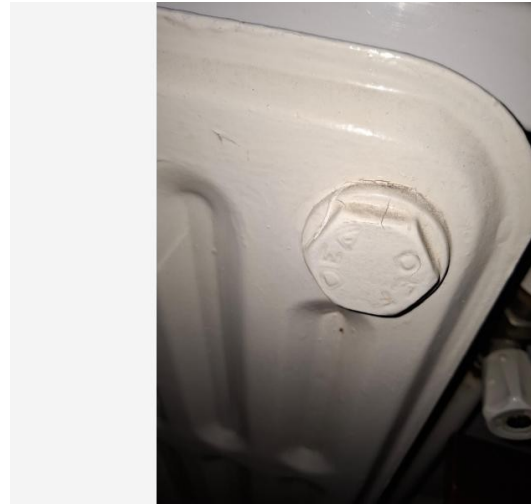
## Conclusie

Het asbestmateriaal valt onder de mijlpaal van 2034.

Verwijderen

| Eindbeoordeling materiaalrisico | Zeer laag materiaalrisico en/of zeer lage kans op vezelvrijgave |

| Gebondenheid | Categorie 2: niet-hechtgebonden met matrix |
| Asbestsoort (vezeltype) | Alleen chrysotiel |
| Asbestconcentratie | Hoog ( $\geq 50\%$ ) |
| Toestand van het materiaal | Onbeschadigd, niet verweerd |

| Beschrijving | Dichting/pakking radiator |

- Zorg voor een veilig beheer. Vermijd het beschadigen van het asbestmateriaal. Controleer de toestand jaarlijks op wijzigingen.
- Voer bijkomende staalname(s) uit.

- Eenvoudige handelingen: enkel door erkend asbestverwijderaar  
Hechtgebonden asbesttoepassing mag via eenvoudige handelingen verwijderd worden door een erkend asbestverwijderaar. Verder advies dient gewonnen te worden door een erkend asbestverwijderaar.

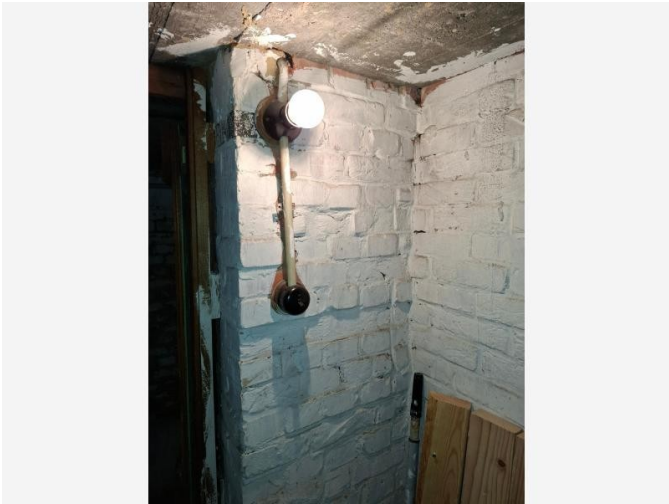
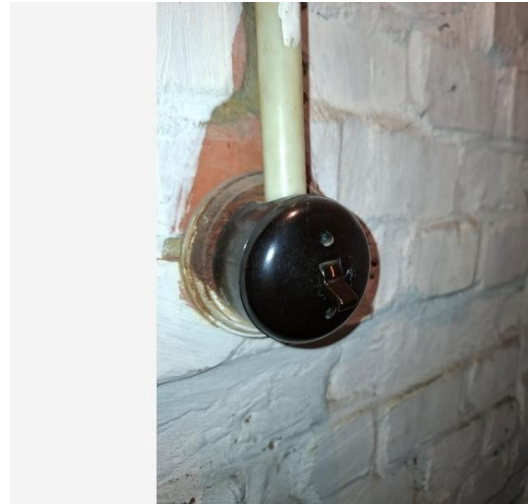
Het asbestmateriaal valt onder de mijlpaal van 2040.

Zorgvuldig beheren

| Eindbeoordeling materiaalrisico | Laag materiaalrisico en/of verlaagde kans op vezelvrijgave |

| Gebondenheid | Categorie 1: hechtgebonden in oorsprong |
| Asbestsoort (vezeltype) | Crocidoliet aanwezig |
| Asbestconcentratie | Laag (< 50%) |
| Afschermingsgraad van het gehele materiaal | Geheel of deels (ook) vrij aan de binnenlucht |

| Beschrijving | Bakeliet schakelaar |

- Zorg voor een veilig beheer. Vermijd het beschadigen van het asbestmateriaal. Controleer de toestand jaarlijks op wijzigingen.
- Voer bijkomende staalname(s) uit.

- Eenvoudige handelingen: mag via doe-het-zelf of door werknemer(s) met opleidingsattest eenvoudige handelingen  
Raadpleeg de actuele wetgeving op de website van OVAM. Onder strikte voorwaarden kan het eventueel toegestaan zijn om deze toepassing zelf te verwijderen. Bij twijfel wordt echter sterk aangeraden om een erkende asbestverwijderaar te raadplegen. Zorg er bovendien voor dat u zich goed informeert via de websites van OVAM en andere officiële bronnen over de vereiste persoonlijke beschermingsmaatregelen en de richtlijnen voor het veilig verwijderen van asbest.

Houd er rekening mee dat deze toepassingen vaak onder spanning staan. Het is daarom aan te raden om ook een elektricien te raadplegen, aangezien het werken aan of verwijderen van deze toepassingen specifieke technische kennis vereist.

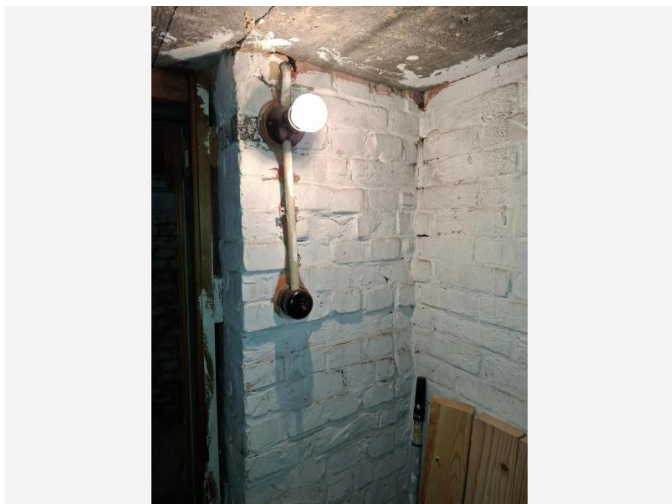
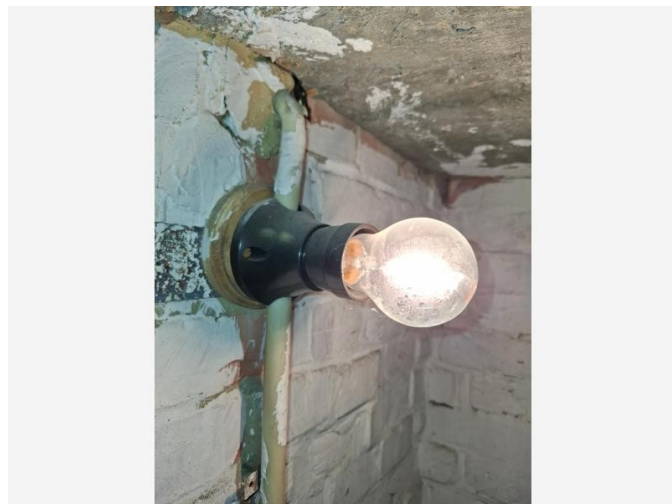
Het asbestmateriaal valt onder de mijlpaal van 2040.

Zorgvuldig beheren

| Eindbeoordeling materiaalrisico | Laag materiaalrisico en/of verlaagde kans op vezelvrijgave |

| Gebondenheid | Categorie 1: hechtgebonden in oorsprong |
| Asbestsoort (vezeltype) | Crocidoliet aanwezig |
| Asbestconcentratie | Laag (< 50%) |

| Beschrijving | Lamphouder bakeliet |

- Zorg voor een veilig beheer. Vermijd het beschadigen van het asbestmateriaal. Controleer de toestand jaarlijks op wijzigingen.

- Eenvoudige handelingen: mag via doe-het-zelf of door werknemer(s) met opleidingsattest eenvoudige handelingen  
Kan eenvoudig losgeschroefd worden zonder het te beschadigen.

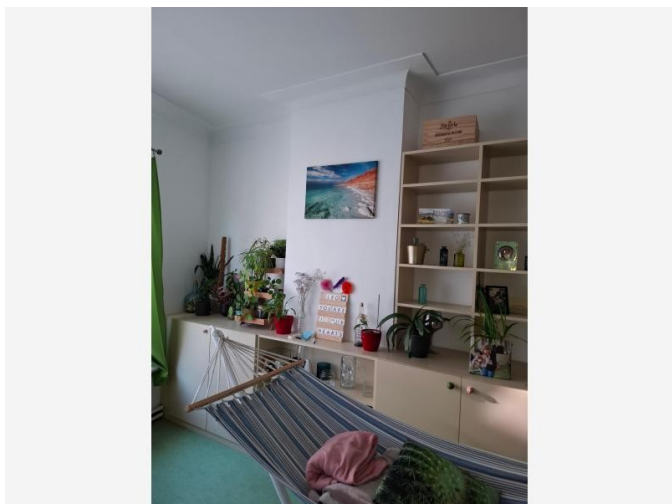
Vrije foto

Vermoelijk werd de ruimte in het verleden verwarmd via een haard aangezien er een schouw aanwezig is. Hedendaags is deze schouw echter ingekapseld en is het dus niet waarneembaar of er zich hier nog asbestverdachte toepassingen achter bevinden. In de toekomst zou dit bij renovatiewerken of bij een destructief onderzoek eventueel onderzocht kunnen worden.

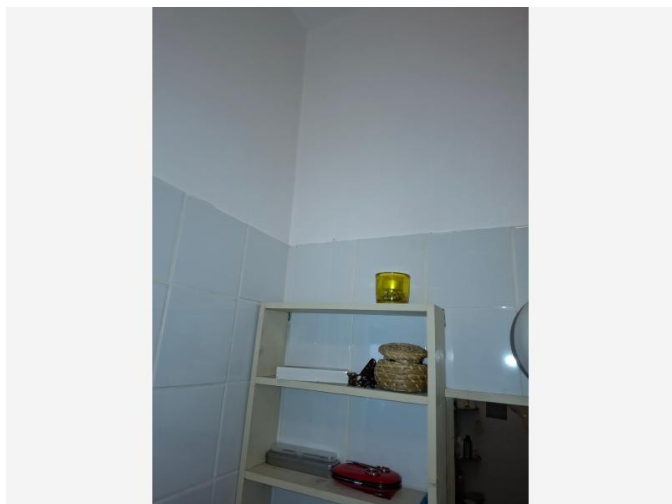
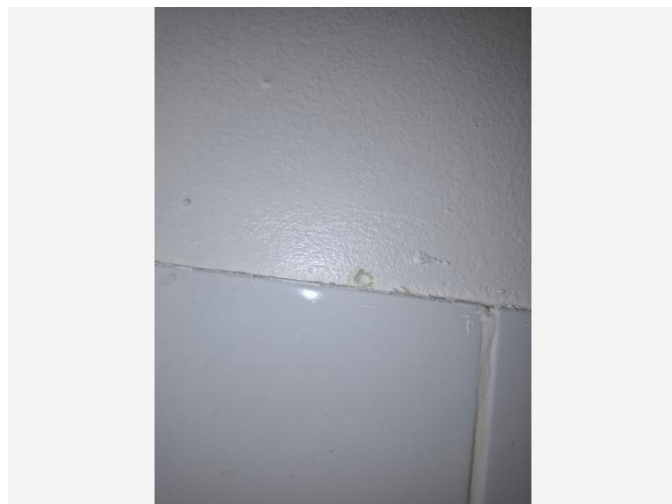
## Fiche 5: Pleisterwerk muren

Geen asbest

| # | Type | Referentie | Resultaat |
|---|---|---|---|
| 5.1 | Mengmonster | MM01: Pleisterwerk | Geen asbest |

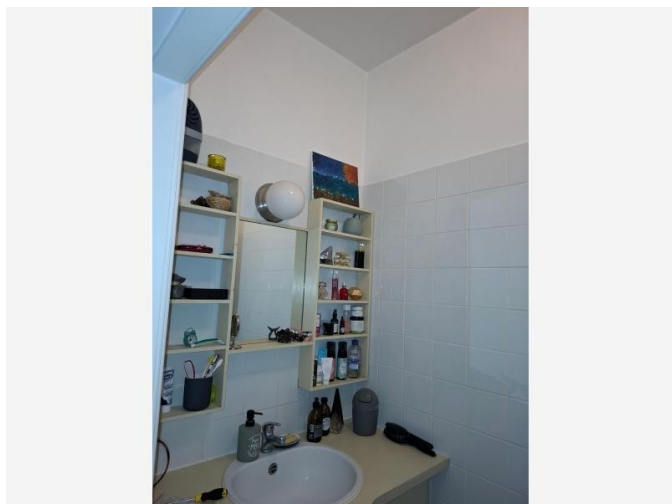
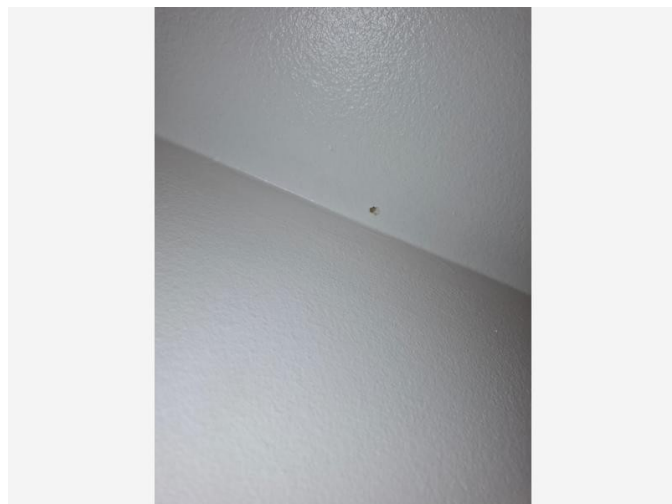
## Fiche 6: Pleisterwerk plafonds

Geen asbest

| # | Type | Referentie | Resultaat |
|---|---|---|---|
| 6.1 | Mengmonster | M02 | Geen asbest |
