# Asbestinventarisatetest

Brusselsesteenweg 105, 1980 Zemst

Attestnummer : 20240313-000531.000

**Asbestveilig**

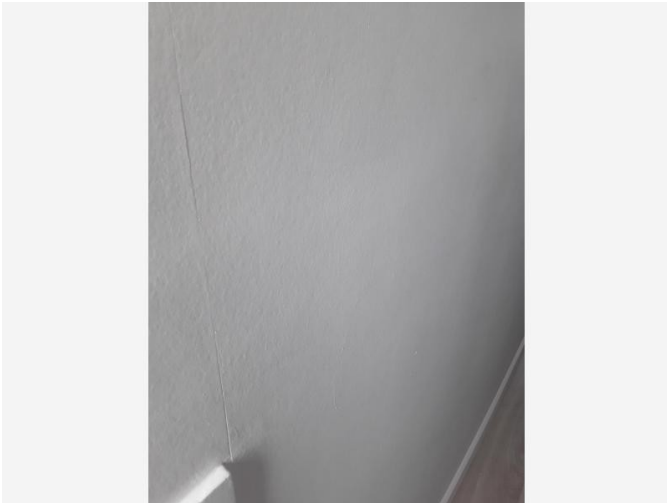
Situeringsfoto

**Bouwjaar:** 2016

*Constructies gebouwd vanaf 2001 moeten niet onderzocht worden*

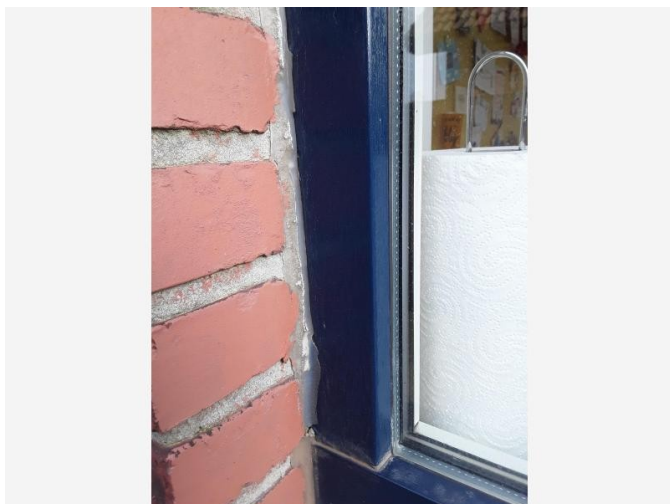
*Situeringfoto*

**Bouwjaar:** 2014

*Constructies gebouwd vanaf 2001 moeten niet onderzocht worden*

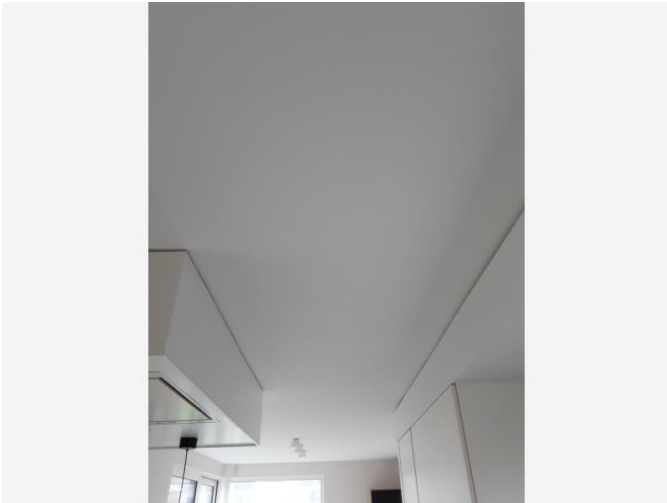
Situeringsfoto

**Bouwjaar:** 2014

*Constructies gebouwd vanaf 2001 moeten niet onderzocht worden*

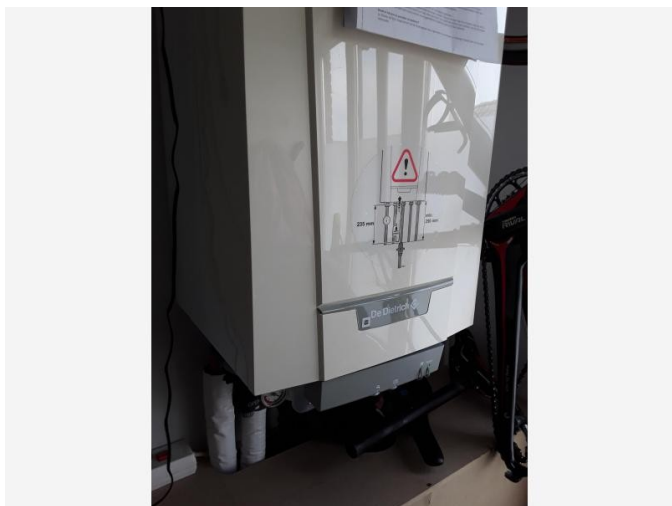
Situeringsfoto

**Bouwjaar:** 2014

*Constructies gebouwd vanaf 2001 moeten niet onderzocht worden*

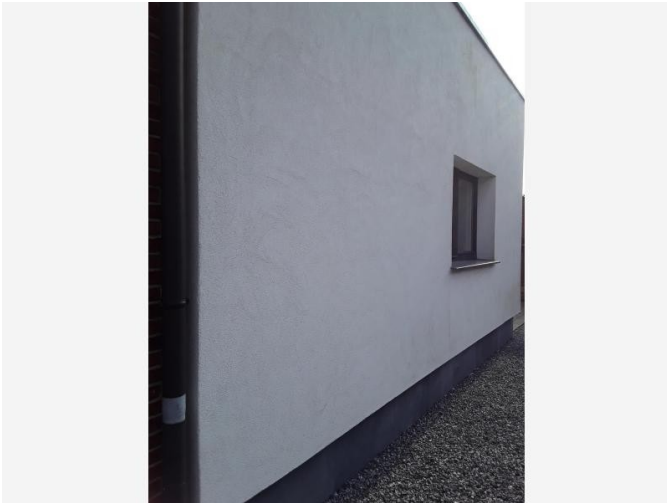
Situeringsfoto

**Bouwjaar:** 2019

*Constructies gebouwd vanaf 2001 moeten niet onderzocht worden*

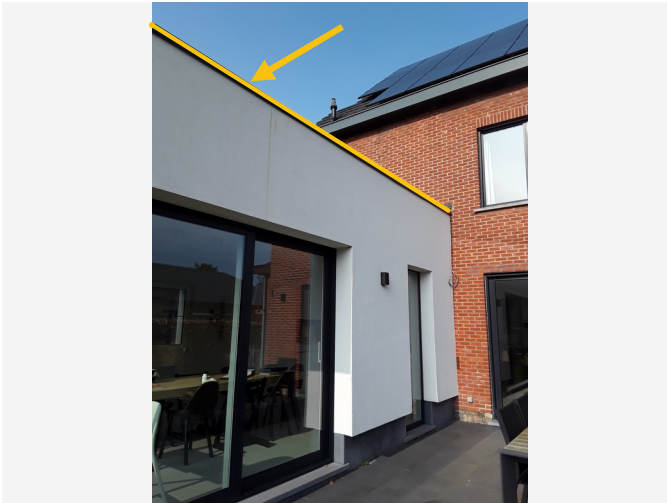
Situeringsfoto

**Bouwjaar:** 2014

*Constructies gebouwd vanaf 2001 moeten niet onderzocht worden*

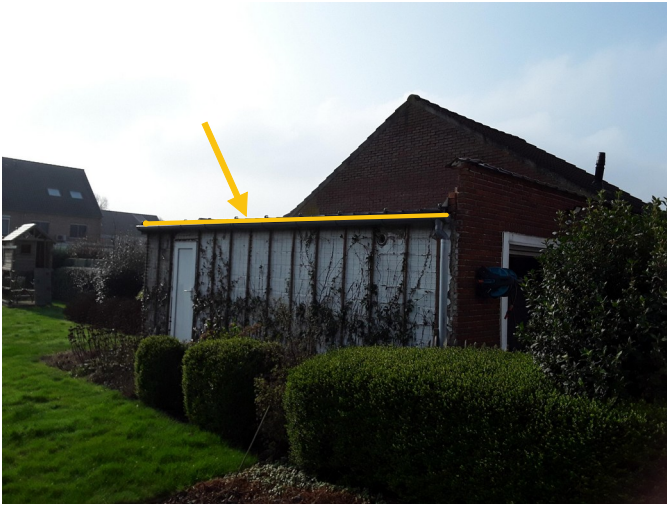
*Situeringsfoto*

**Bouwjaar:** 2021

*Constructies gebouwd vanaf 2001 moeten niet onderzocht worden*

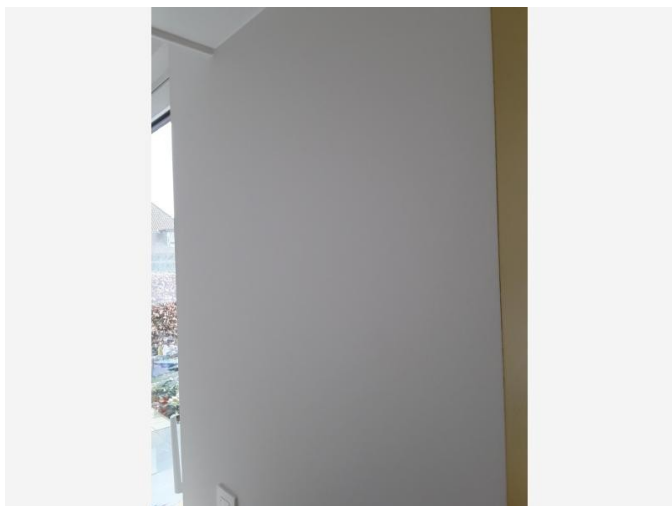
Situeringsfoto

**Bouwjaar:** 2014

*Constructies gebouwd vanaf 2001 moeten niet onderzocht worden*

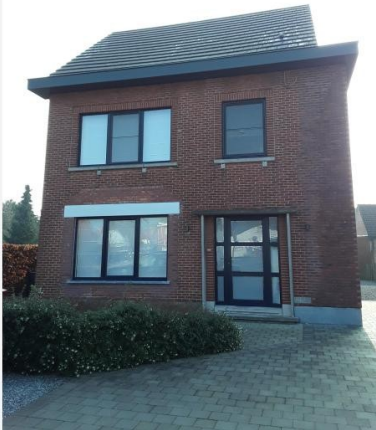
*Situeringsfoto*

**Bouwjaar:** 2016

*Constructies gebouwd vanaf 2001 moeten niet onderzocht worden*

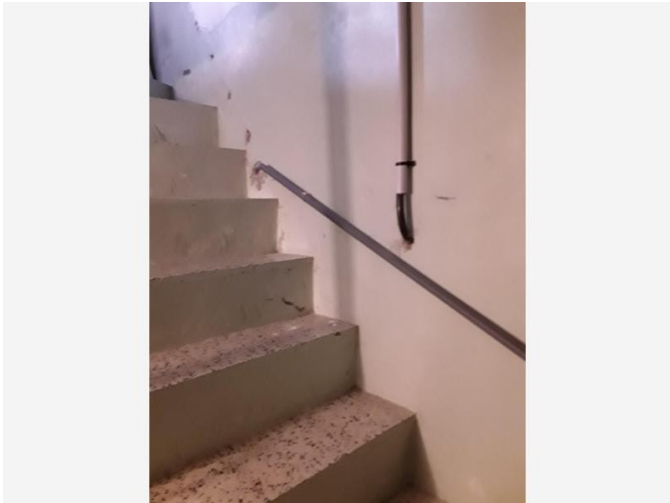
Vrije foto

In de kelder werd een cementering met aquaplan aangebracht. Info van de eigenaar.

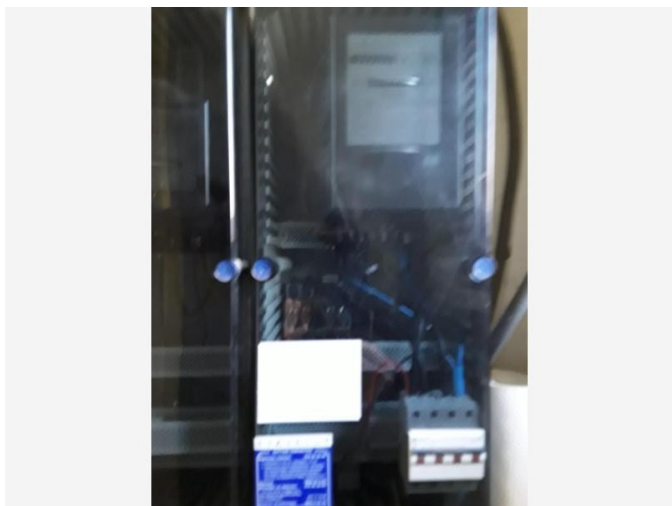
Vrije foto

Geen bakeliet toepassing waarneembaar.

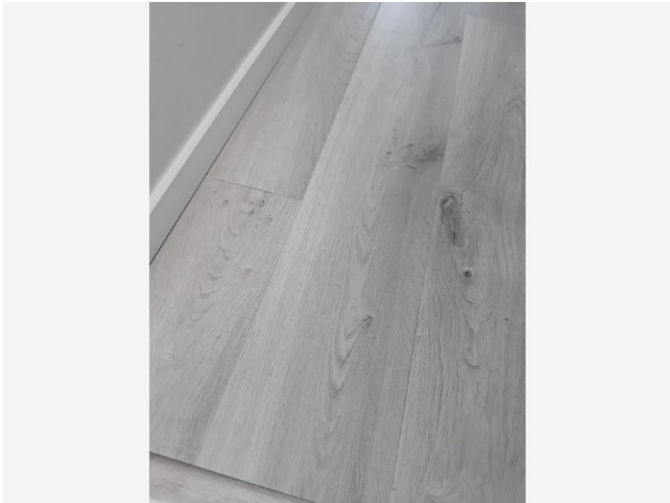
Vrije foto

Op de zolderverdieping werd een laminaatvloer aangebracht.

De onderliggende lagen zijn niet zichtbaar.

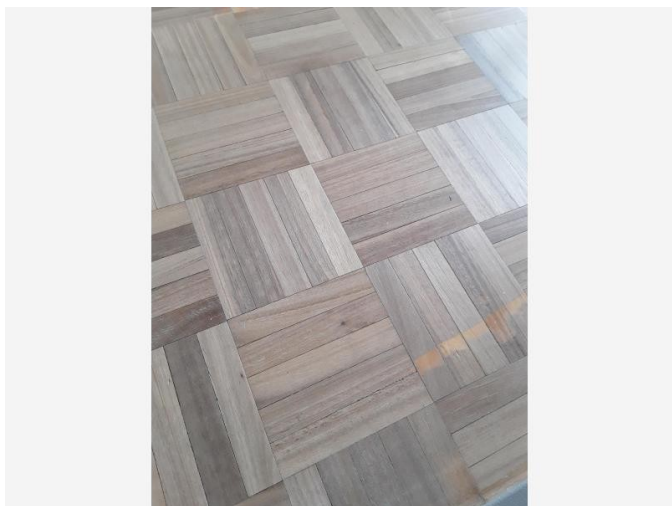
Vrije foto

In beide slaapkamers is de vloer afgewerkt met een houten parketvloer. Het is niet duidelijk welke lijm hiervoor gebruikt werd.

De onderliggende lagen zijn niet zichtbaar.

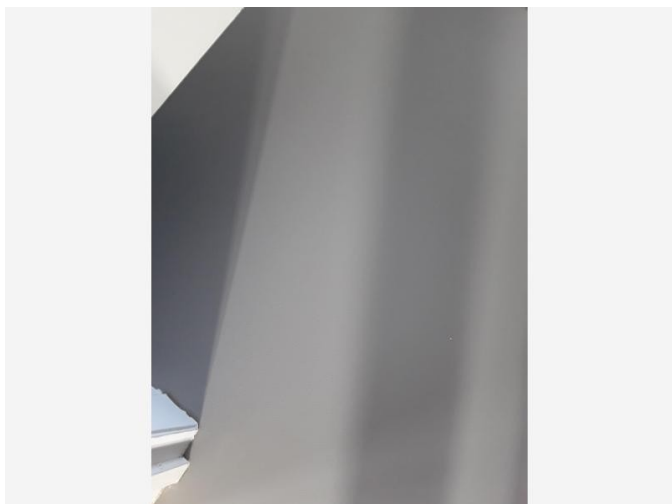
Vrije foto

Op het gelijkvloers, en eerste verdieping in badkamer en berging werd een gietvloer in polyurethaan aangebracht. Deze heeft een wit/ grijze lichte kleur. De onderliggende lagen zijn niet zichtbaar.

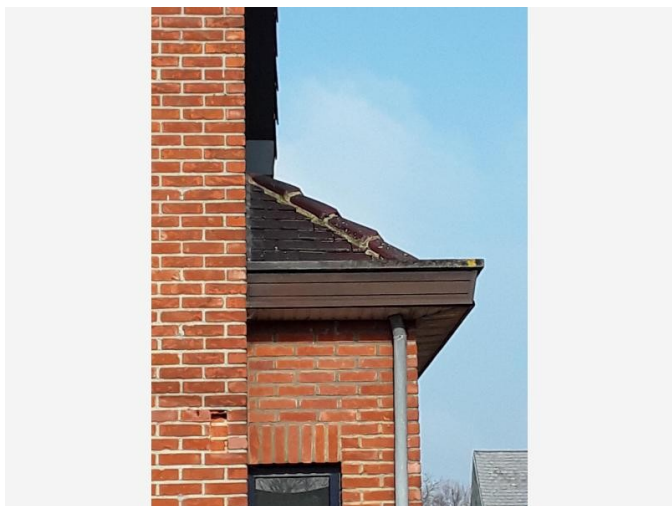
Vrije foto

Aan de linkse zijgevel is een kleine dak-uitsteek aanwezig. Aan de buitenzijde bedekt met geglazuurde dakpannen. De binnenzijde werd afgewerkt met gyproc. De tussenliggende lagen zijn niet zichtbaar. Er werden geen pannen weggenomen om schade te voorkomen. Het is niet duidelijk of er nog een onderdak aanwezig is op deze plaats. Extra controle bij renovatiewerken.

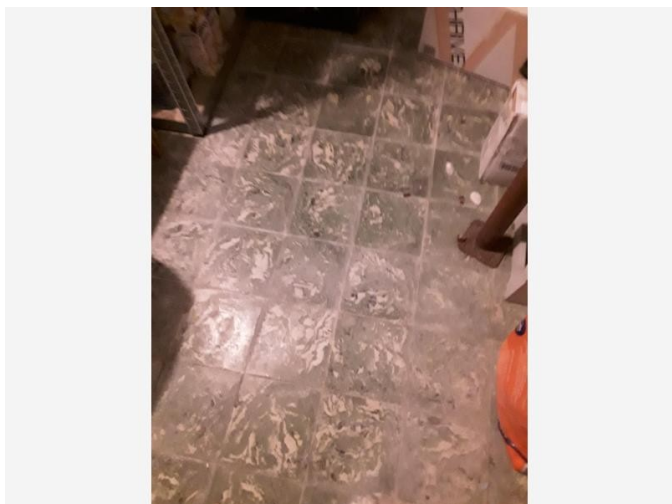
Vrije foto

Keldervloer afgewerkt met tegels, in grijs/ groen motief. Onderliggende lagen zijn niet zichtbaar.

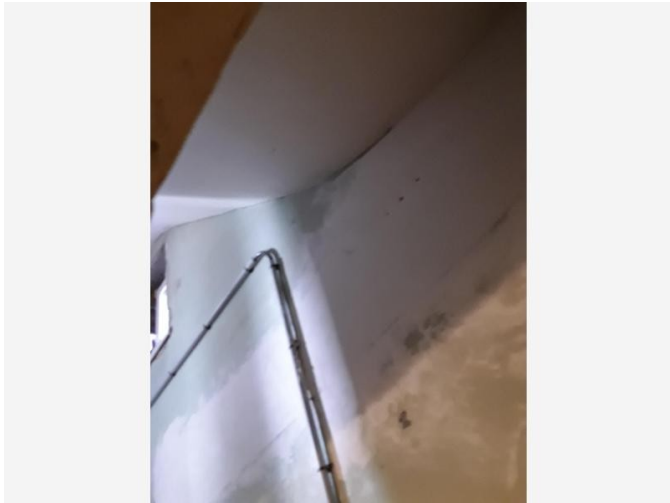
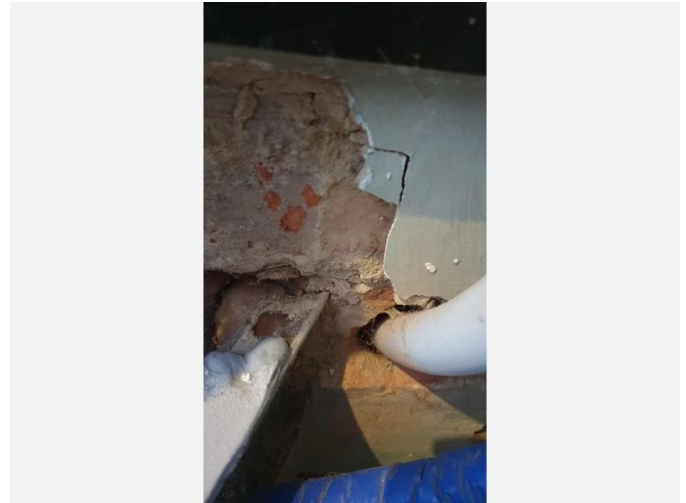
Geen asbest

| # | Type | Referentie | Resultaat |
|---|---|---|---|
| 17.1 | Mengmonster | PL muren | Geen asbest |

| Opmerking | <p>Volgens het inspectieprotocol is een monstername van het pleisterwerk verplicht om dit te identificeren als niet-asbesthoudend.</p> <p>Ter hoogte van de keldertrap werd het pleisterwerk nog niet gerenoveerd. Hier werd een mengstaal genomen.</p> <p>De vermelde oppervlaktes en volumes betreffen een beredeneerde schatting. Er worden geen rechten verleend aan deze oppervlaktes/volumes. De dikte is een schatting die voorkomt uit de monsterplaatsen en is daarom niet altijd representatief.</p> |
