# Asbestinventarisatetest

Berrebroeckstraat 45, 9406 Ninove

Attestnummer : 20250617-000247.000

Uitgegeven op : 17.06.2025

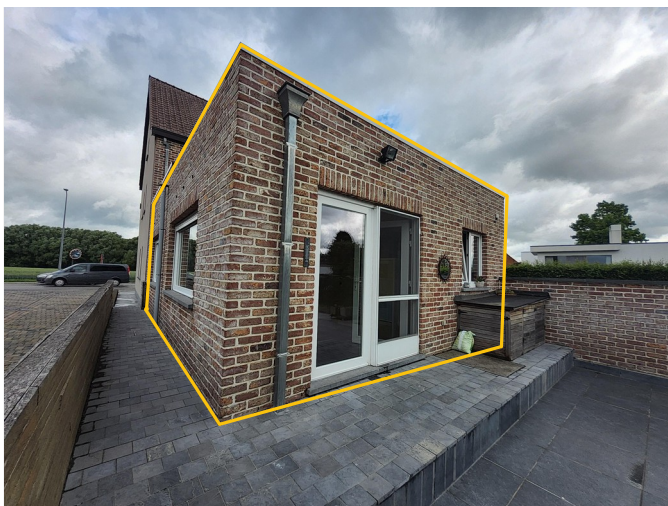
Situeringsfoto

**Bouwjaar:** 2018

*Constructies gebouwd vanaf 2001 moeten niet onderzocht worden*

| Opmerking | De volledige woning werd gestript en gerenoveerd, De achterbouw hiervan werd grotendeels gesloopt in de periode van 2018. |

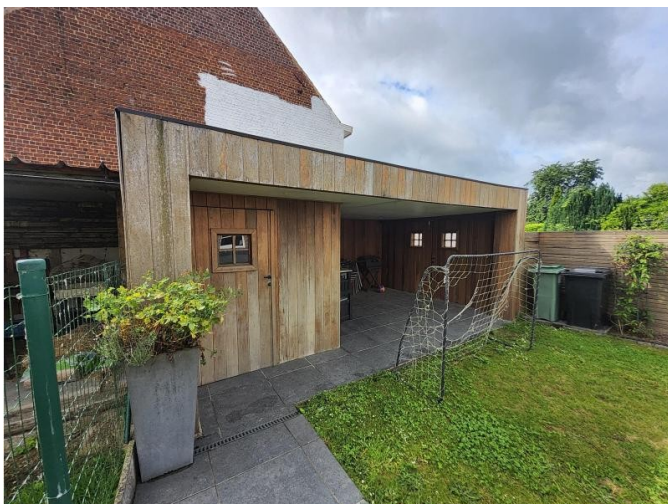
*Situeringsfoto*

**Bouwjaar:** 2018

*Constructies gebouwd vanaf 2001 moeten niet onderzocht worden*

| Opmerking | Tuinhuis bestaande uit een houtenconstructie werd in de periode van 2018 geplaatst. |

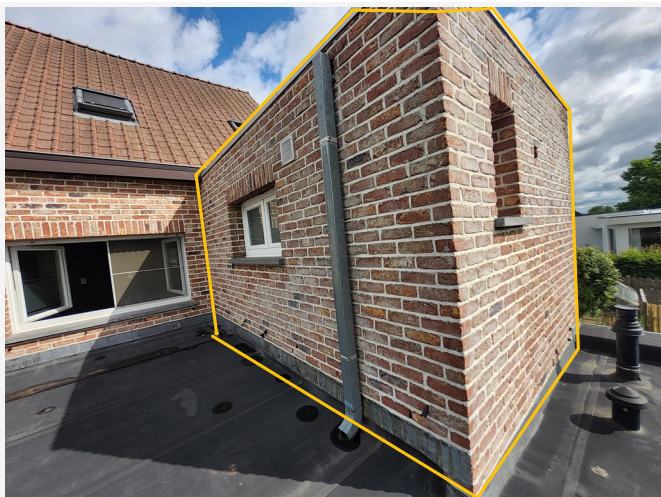
Situeringsfoto

Bouwjaar: 2018

*Constructies gebouwd vanaf 2001 moeten niet onderzocht worden*

| Opmerking | De badkamer bevindt zich in het nieuwe boven gedeelte, welke werd opgebouwd in de periode van 2018 (zie facturatie, fotomateriaal). |

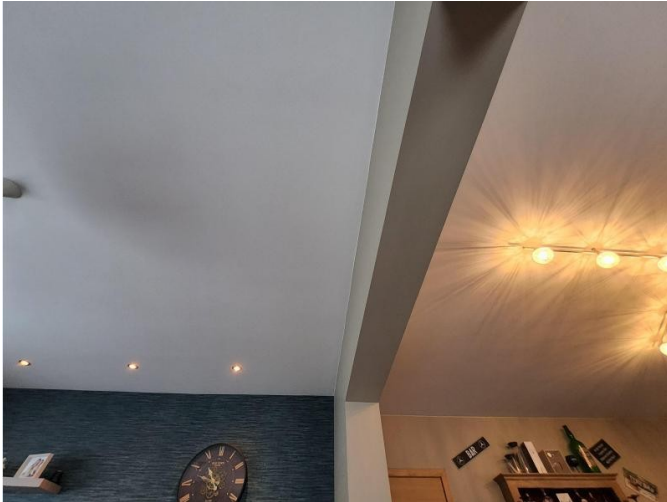
## Fiche 4: Plafond leefruimte - gipskartonplaten (gyproc)

Het plafond in de leefruimte bestaat voornamelijk uit voorzetwanden (gipskartonplaten - gyproc). Vermoedelijk werd dit geplaatst op een houten rastering. Mogelijks kan er hierachter nog ouder pleisterwerk zitten en/of ander materiaal. Aangewezen is om bij volgende renovatie hier verder onderzoek op te doen. Tijdens de inspectie waren er geen facturen en/of fotomateriaal die het kan uitsluiten. De woning werd wel in de periode van 2017 - 2021 volledige gerenoveerd.

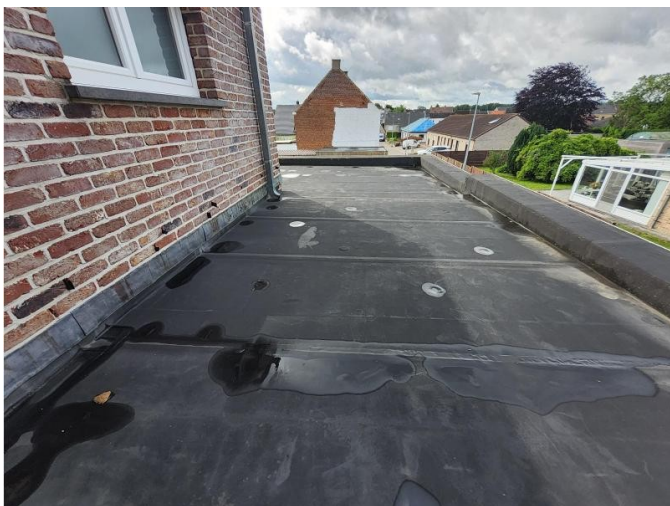
Het plat dak boven het keukengedeelte bestaande voornamelijk een rubber (EPDM). Het achterste gedeelte werd ook nieuw opgebouwd in de periode van 2018.

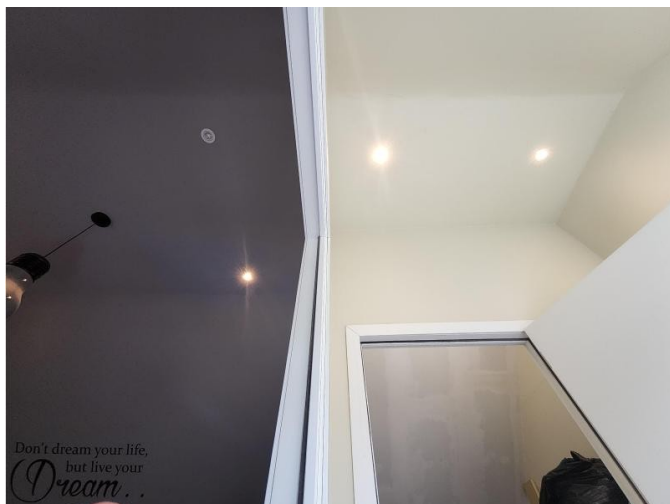
Het plafond in de zolderkamers bestaat voornamelijk uit voorzetwanden (gipskartonplaten - gyproc). Vermoedelijk werd dit geplaatst op een houten rastering/gebinte dak. Langs de binnenzijde was er geen mogelijkheid om het onderdak verder te inspecteren (buitenzijde blauwe folie). De woning werd in de periode van 2017 - 2021 volledige gerenoveerd.

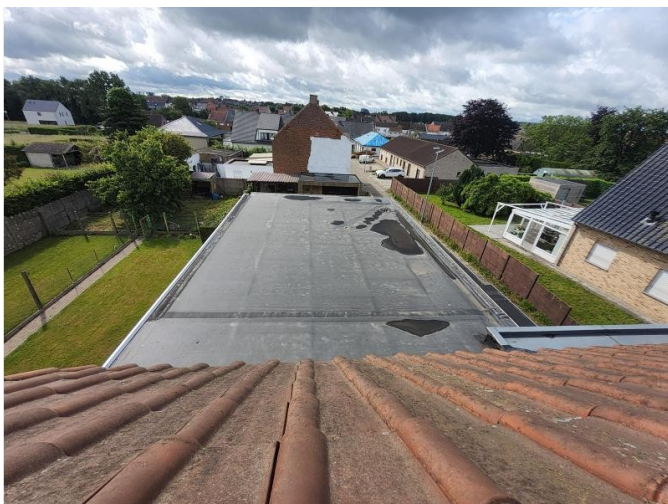
Het plat dak boven de badkamer bestaande voornamelijk een rubber (EPDM). Het achterste gedeelte werd ook nieuw opgebouwd in de periode van 2018.

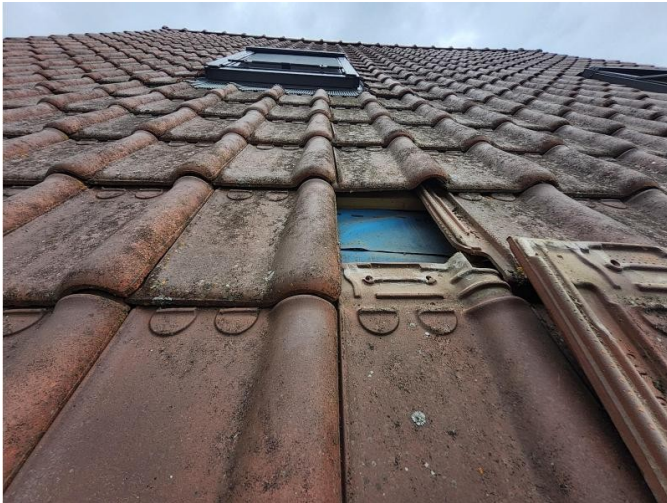
De woning werd in de periode 2017 -2021 volledig gerenoveerd, waaronder de dakbedekking. Tijdens de inspectie was er hiervan geen facturatie. Wel kon men het onderdak langs de buitenzijde vaststellen, welke een blauwe folie is.

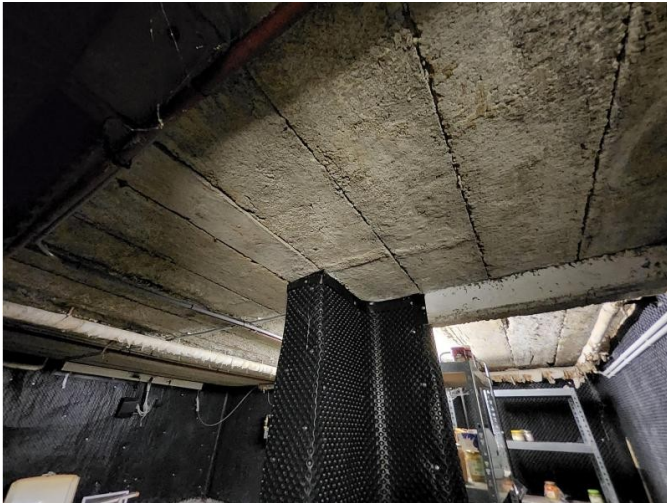
Het plafond van de kelderruimte bestaande voornamelijk uit de betongewelven.

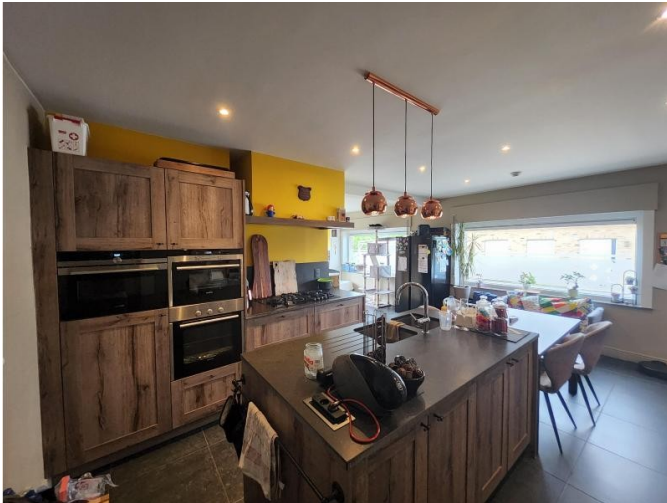
De constructie van de achterbouw werd in de periode van 2017 - 2018 opgericht, waarna ook de keukeninrichting werd geïnstalleerd in de periode van september 2018 (zie faxturalie).

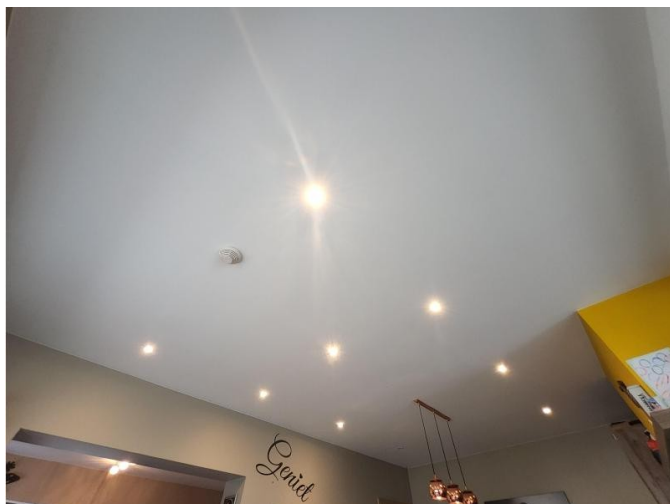
Het plafond in de keuken bestaat voornamelijk uit voorzetwanden (gipskartonplaten - gyproc). Vermoedelijk werd dit geplaatst op een houtenrastering. Mogelijks kan er hierachter nog ouder pleisterwerk zitten en/of ander materiaal. Aangewezen is om bij volgende renovatie hier verder onderzoek op te doen. Tijdens de inspectie waren er geen facturen en/of fotomateriaal die het kan uitsluiten. De woning werd wel in de periode van 2017 - 2021 volledige gerenoveerd, de achterbouw is volledig nieuw.

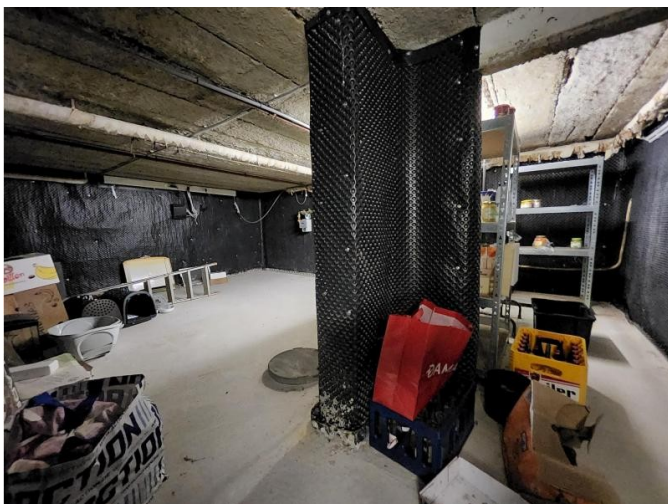
Op heden zijn alle muren bekleed met een noppenfolie, vermoedelijk tegen eventueel opstijgend vocht. Mogelijks is de kelderruimte volledig gecementeerd. Verder destructief onderzoek is aangewezen om te kunnen uitsluiten.

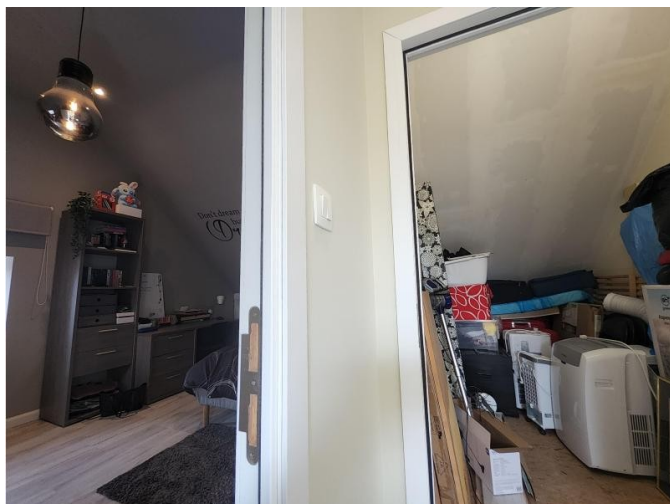
De binnenmuren op van de zolderverdieping hebben een indeling en deels bezet met voorzetwanden (gipskartonplaten - gyproc), vermoedelijk geplaatst tijdens de laatste renovatiewerken. Mogelijks kan er achter de voorzetwanden nog ouder pleisterwerk en/of ander materiaal aanwezig zijn. Vermoedelijk zijn deze geplaatst op de blote bakstenen muren van de zolder.

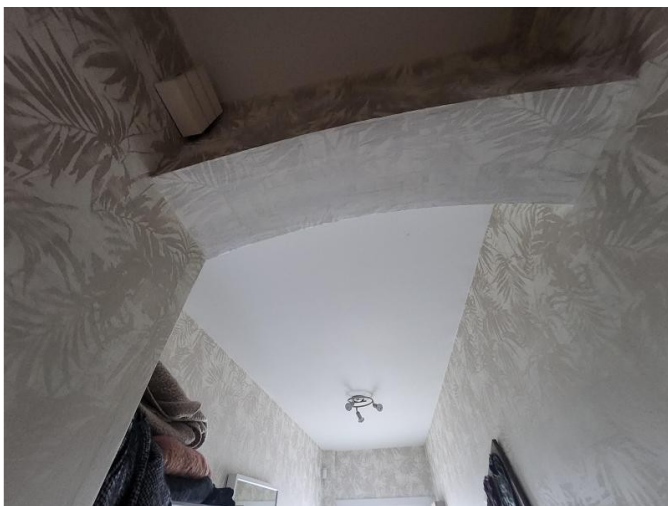
Het plafond in de hal bestaat deels uit voorzetwanden (gipskartonplaten - gyproc). Vermoedelijk werd dit geplaatst op een houten rastering. Mogelijks kan er hierachter nog ouder pleisterwerk zitten en/of ander materiaal. Aangewezen is om bij volgende renovatie hier verder onderzoek op te doen. Tijdens de inspectie waren er geen facturen en/of fotomateriaal die het kan uitsluiten. De woning werd wel in de periode van 2017 - 2021 volledige gerenoveerd.

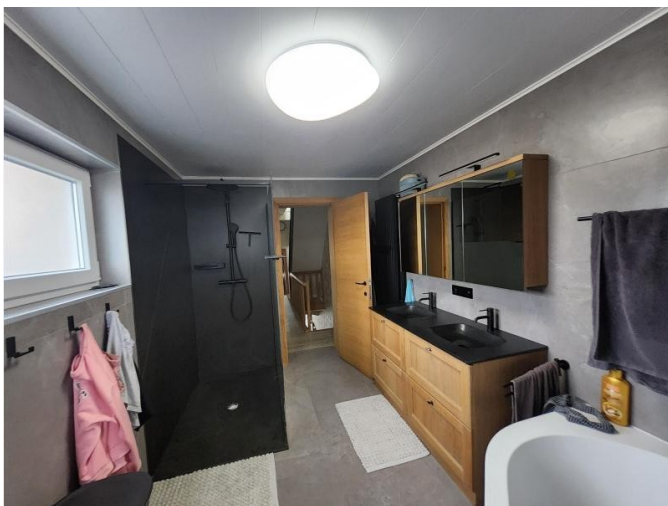
De constructie van de badkamer werd opgebouwd in de periode van 2018, uit facturatie is de inrichting van in de periode van 2021.

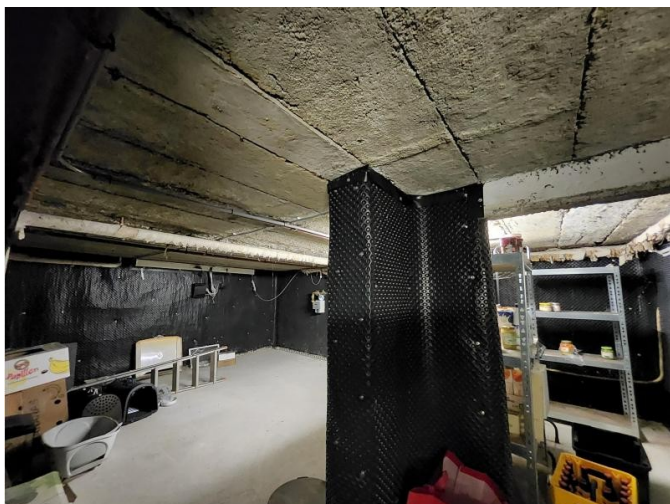
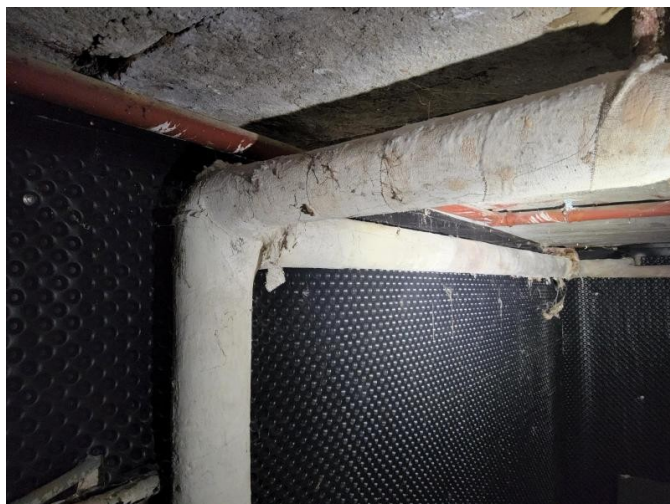
Geen asbest

| # | Type | Referentie | Resultaat |
|---|---|---|---|
| 16.1 | Mengmonster | Staal 4 | Geen asbest |

| Opmerking | <p>Er een monstername gedaan op een 3-tal locaties van het pleisterwerk, tijdens de inspectie was de thermische isolatie sterk afgebrokeld en voor 50 % al weg. Na de inspectie werd de kelderruimte opgeruimd en werden de buizen ingepakt maar nog ten volle verwijderd.</p> <p>Indien het labo resultaat geen asbest bevat, is het advies wel dat dit een soort van thermische isolatie is met gips. Mogelijks kan de staalname net niet genoeg geweest zijn of juist naast een bepaalde hoeveelheid vezels. Thermische isolatie is een heterogene massa, waardoor de vezels niet gelijkmatig verdeeld zijn over de thermische isolatie.</p> <p>- Er wordt hier wel geadviseerd om op termijn de isolatie te verwijderen.</p> <p>- NB 3: Voor het onderzoek naar asbest in materialen is de detectielimiet die wordt gegarandeerd bij de monstername in de materialen 0,1% in massa.</p> <p>- NB 4 : Bij PLM betekent "Niet-gedetectede asbestvezels" dat het monster een lager gehalte aan optische waarneembare asbestvezels kan bevatten dan de gegarandeerde detectielimiet. Om optisch waarneembaar te zijn, moet een vezel een diameter groter dan 0,2µm hebben.</p> <p>De aangegeven hoeveelheden zijn een schatting, mogelijks kan dit afwijken van de realiteit. Bij renovatie is het aan te raden om de exacte hoeveelheid verder na te gaan. Opm: Bij verwijdering vraag steeds een bewijs/attest/ticket/facturatie waar het materiaal naar toe is gegaan. Dit heeft u nodig bij het vernieuwen - actualiseren van uw asbestattest.</p> |

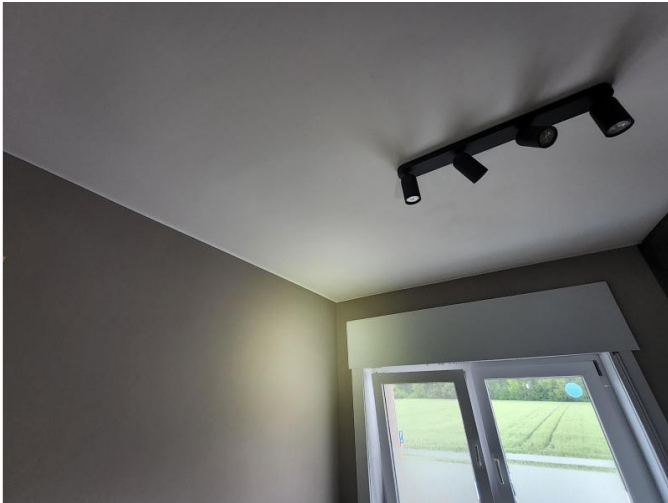
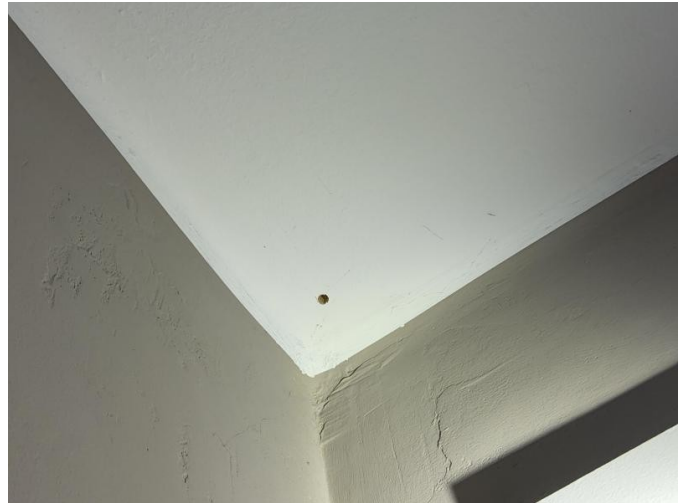
## Fiche 17: Pleisterwerk plafond

Geen asbest

| # | Type | Referentie | Resultaat |
|---|---|---|---|
| 17.1 | Mengmonster | Staal 2 | Geen asbest |

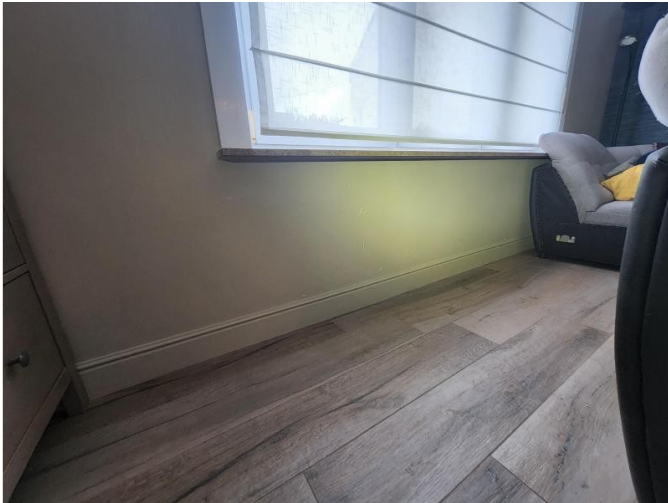
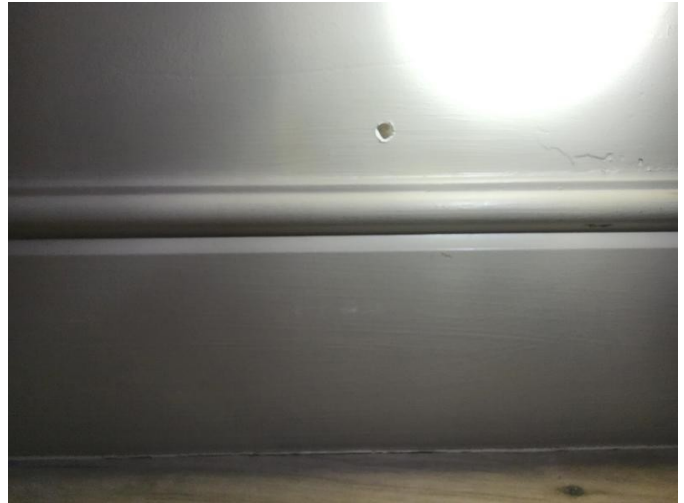
## Fiche 18: Pleisterwerk muren

Geen asbest

| # | Type | Referentie | Resultaat |
|---|---|---|---|
| 18.1 | Mengmonster | Staal 1 | Geen asbest |
