# Asbestinventarisatetest

Langemuren 69, 9400 Ninove

Attestnummer : 20250607-000127.000

Uitgegeven op : 07.06.2025

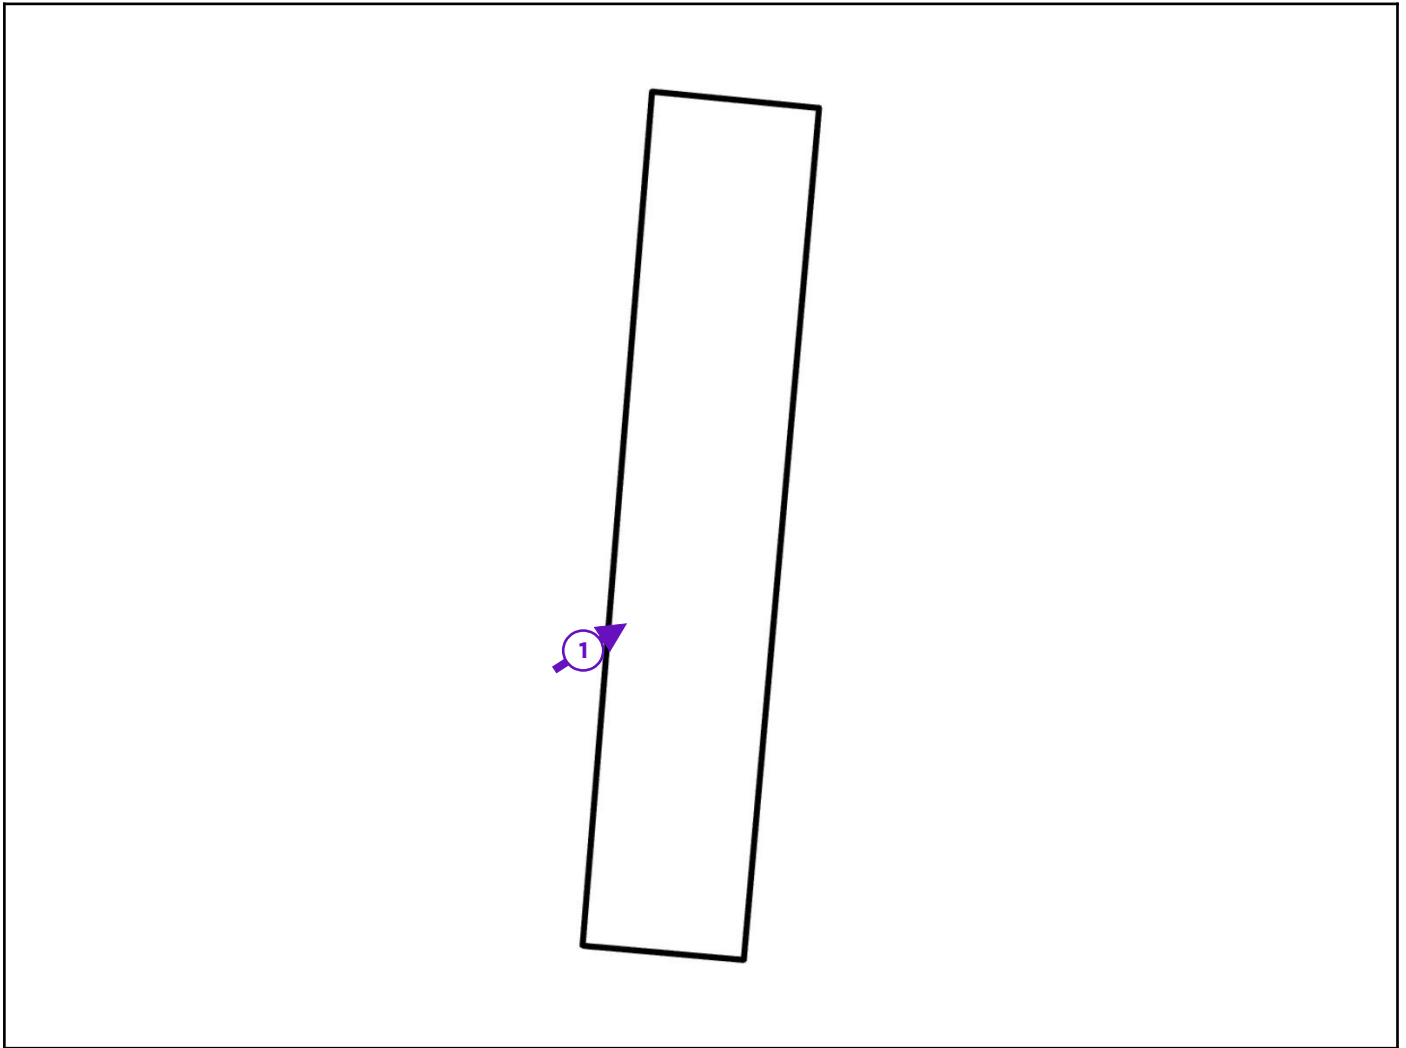
## Plan 1.5: Hoofdgebouw plan - schoorsteen

**Uitleg van de asbestdeskundige:** Het rookgaskanaal is niet beoordeeld. Aan de binnenzijde is de kachel aangesloten. Aan de buitenzijde is het hoger dan 3,5 meter om de schoorsteen te inspecteren. Het is niet zichtbaar of er een asbestverdacht rookgaskanaal aanwezig is in de schoorsteen. Conform ons inspectieprotocol mogen wij een beperking inroepen voor hoogtes hoger dan 3,5 m. Indien men dit wil laten onderzoeken, dient er een nieuwe afspraak gemaakt te worden en moet er een hoogtewerker voorzien worden, evenals iemand die bevoegd is om deze te bedienen en eventueel een techniek die de al dan niet aanwezige schouwwhoed kan afnemen en weer terugplaatsen.

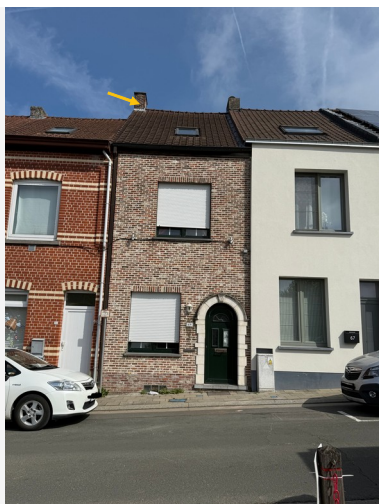
Situeringsfoto

**Reden:** Het te onderzoeken materiaal situeert zich hoger dan 3,50 m te rekenen vanaf een veilige ondergrond

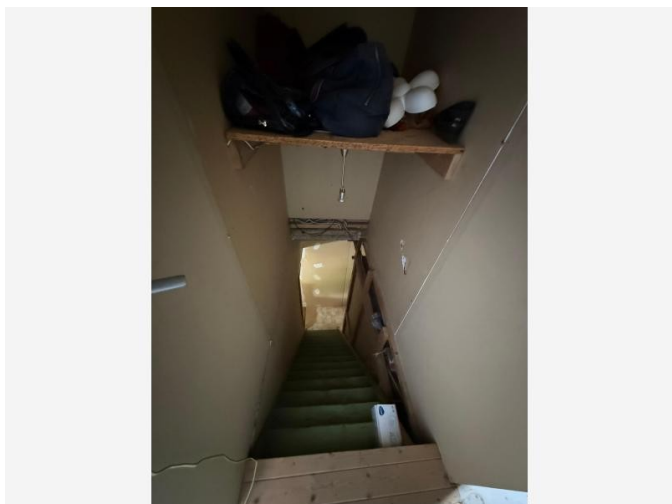
Vrije foto

Er werden voorzetwanden (valse muren) aangebracht. Als deskundige kan ik geen uitspraak doen over eventuele asbestverdachte toepassingen die aanwezig zijn of verborgen zitten achter de voorzetwanden. Bij renovaties, sloop of verbouwingen is het aan te raden een destructieve asbestinventaris op te stellen voor deze ruimtes.

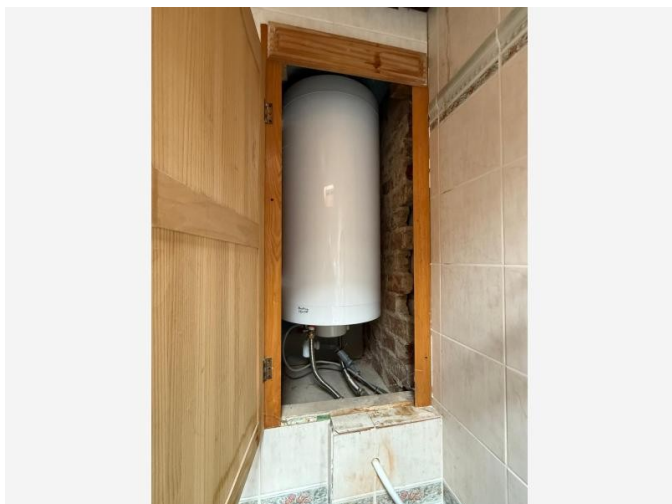
Vrije foto

Boiler werd gecontroleerd en er werd visueel geen asbestverdachte toepassing vastgesteld.

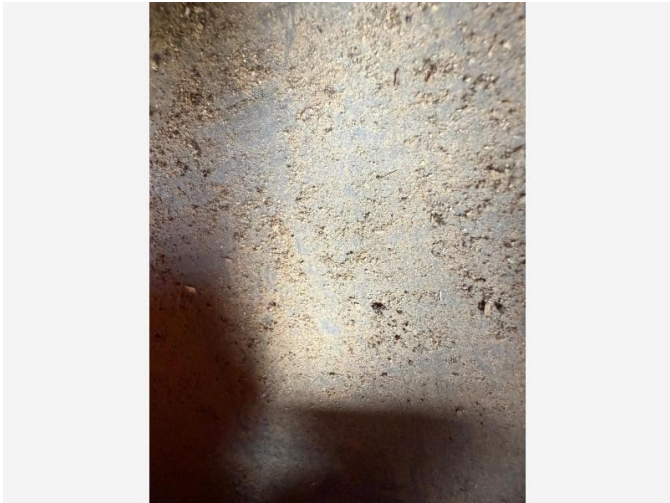
Vrije foto

Tijdens het onderzoek en de controle van het onderdak hebben we vastgesteld dat het uit een niet-asbestverdacht doek/zeil bestaat.

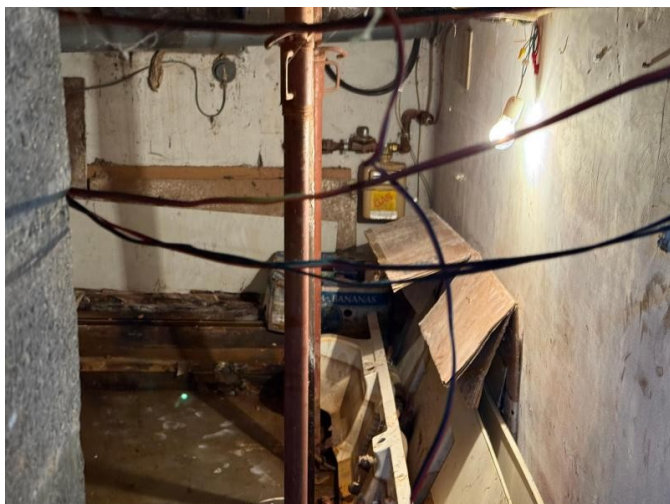
Vrije foto

Kelder werd gecontroleerd en er werden geen asbestverdachte materialen vastgesteld.

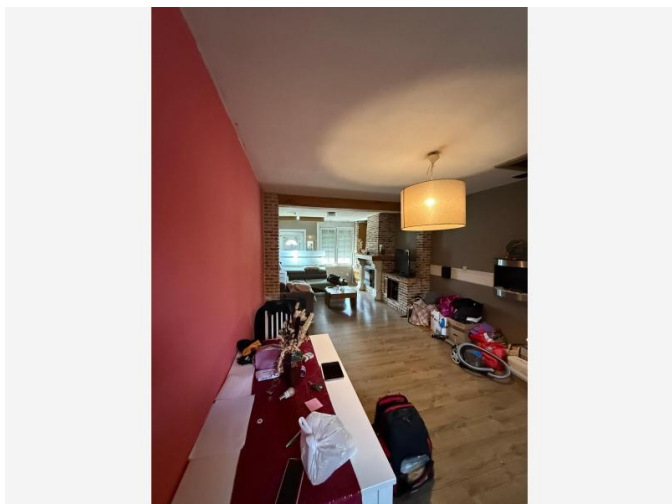
Vrije foto

De plafonds zijn gemaakt van niet-asbestverdachte materialen (bijvoorbeeld laminaat, gyproc, ...), deze toepassingen zijn niet asbestverdacht. We hebben echter niet kunnen vaststellen of er mogelijk asbestverdachte of asbesthoudende materialen achter deze toepassingen aanwezig zijn. Bij renovatie of sloop is het aangeraden om een destructief onderzoek te laten uitvoeren van deze toepassingen.

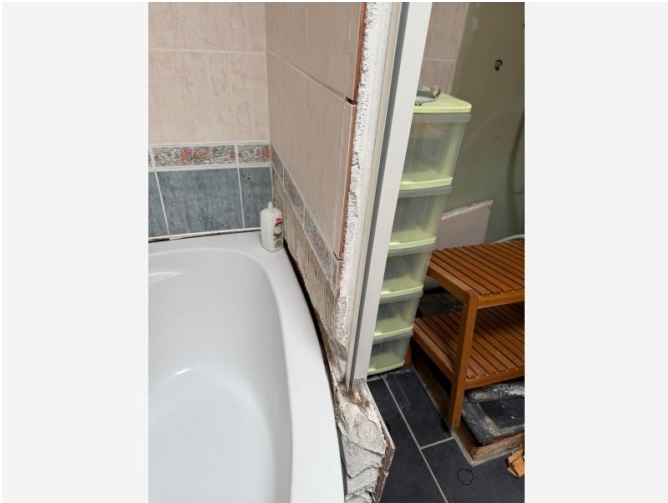
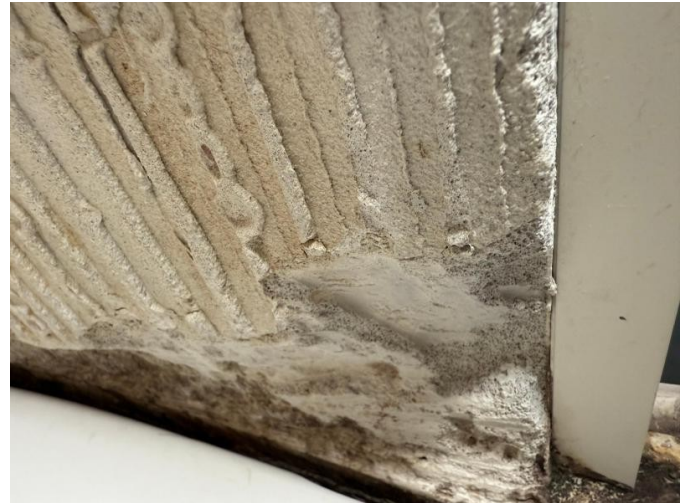
## Fiche 7: Tegellijm achter faiencetegels

Geen asbest

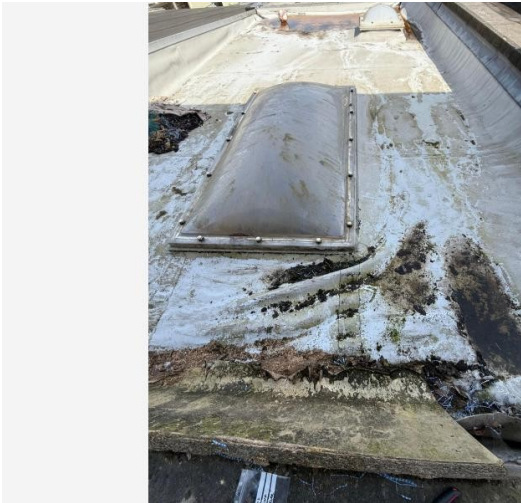
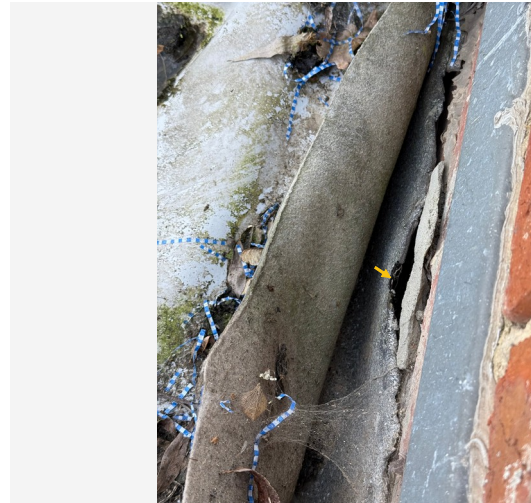
## Fiche 8: Roofing (plat dak)

Geen asbest

| Opmerking | <p>Hoeveelheid is een inschatting.</p> <p>LET OP: De staalname is niet representatief voor alle roofing, Aangezien de staalname niet tot op de primaire drager is gedaan. Staalname tot op de primaire drager kon namelijk leiden tot lekkage of andere gevolgschade.</p> |
