# Asbestinventarisatetest

Kerkstraat 24, 1800 Vilvoorde

Attestnummer : 20250515-000489.000

**Asbestveilig** (maar niet asbestvrij)

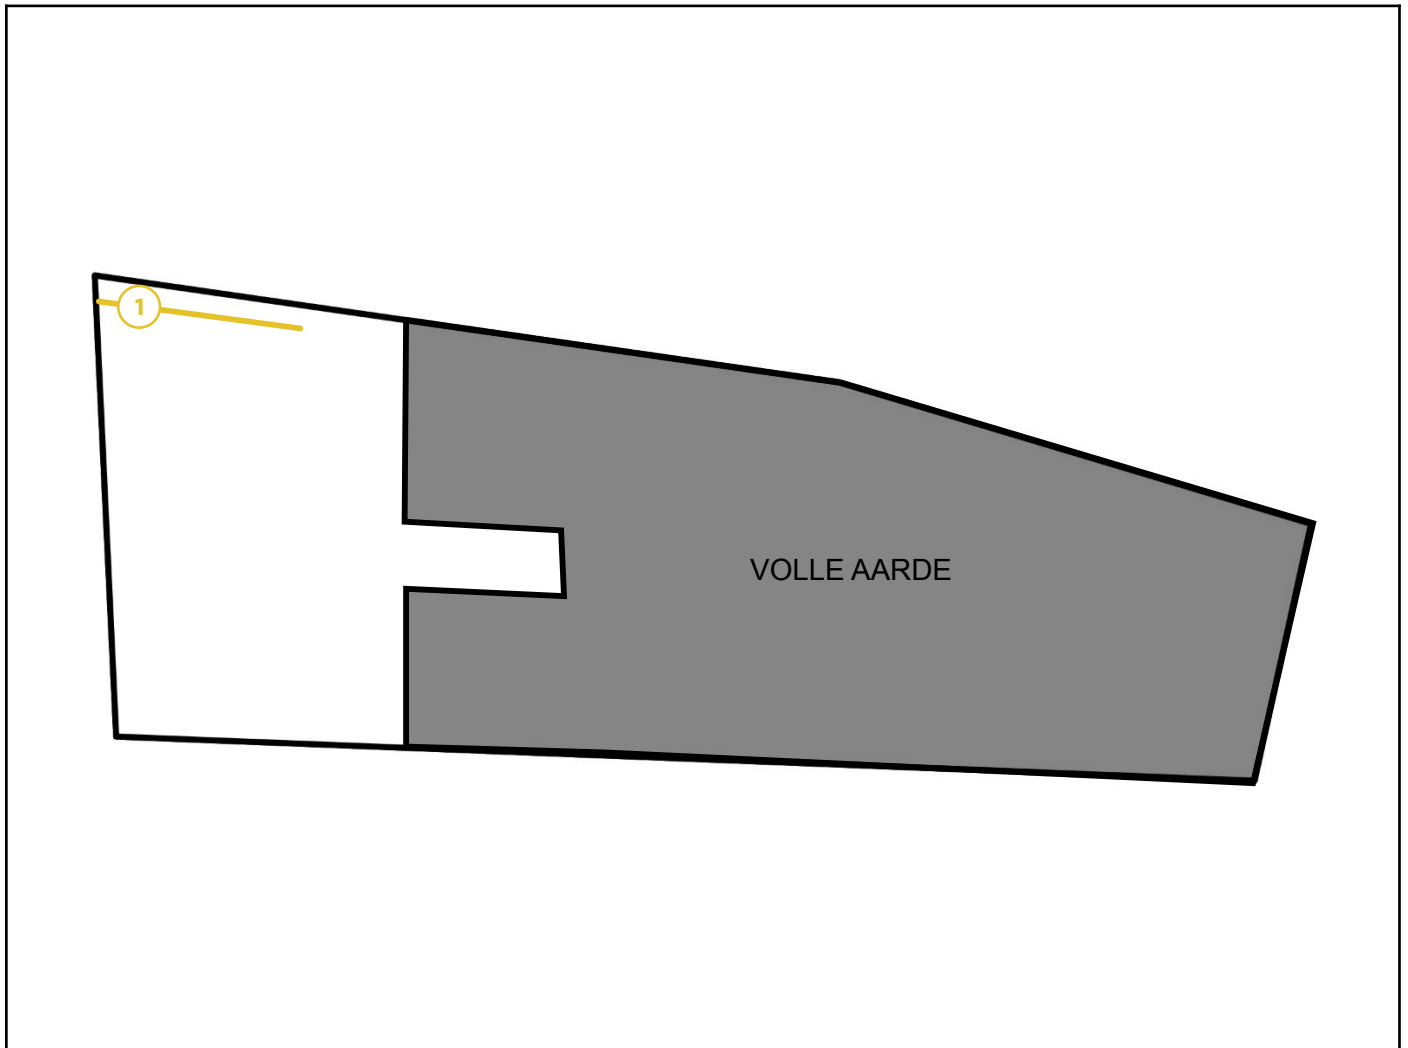
## Plan 1.3: kelder

| Beschrijving | Type | Actie |
|---|---|---|
| 1. Asbest cementbuis afvoer | Asbestmateriaal | Zorgvuldig beheren |

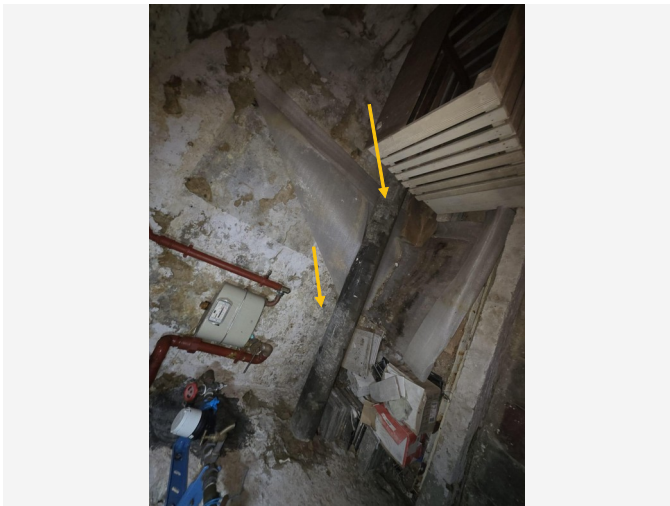
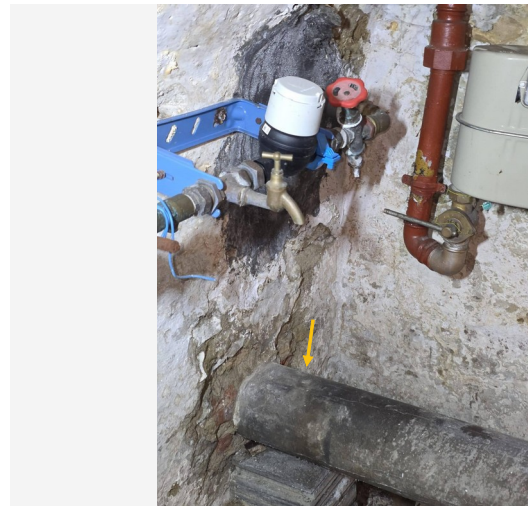
Het asbestmateriaal valt onder de mijlpaal van 2040.

| Eindbeoordeling materiaalrisico | Laag materiaalrisico en/of verlaagde kans op vezelvrijgave |

| Gebondenheid | Categorie 1: hechtgebonden in oorsprong |
| Asbestsoort (vezeltype) | Crocidoliet aanwezig |
| Asbestconcentratie | Laag (< 50%) |
| Afschermingsgraad van het gehele materiaal | Geheel of deels (ook) vrij aan de binnenlucht |
| Toestand van het materiaal | Onbeschadigd, niet verweerd |

| Beschrijving | Asbest cementbuis afvoer |
| Asbestmateriaal | WATERAFVOERKANAAL |

- Zorg voor een veilig beheer. Vermijd het beschadigen van het asbestmateriaal. Controleer de toestand jaarlijks op wijzigingen.

- Eenvoudige handelingen: mag via doe-het-zelf of door werknemer(s) met opleidingsattest eenvoudige handelingen  
Gezien het is hechtgebonden asbest, is dit een eenvoudige handeling, haal de buis weg, zonder te breken, gebruik telkens een FFP3 masker, tivec en handschoenen.
- Eenvoudige handelingen: enkel door erkend asbestverwijderaar  
Als de buis (hechtgebonden asbest) niet kan verwijderd worden zonder te beschadigen moet de asbestverwijdering gebeuren door een erkende asbestverwijderaar.

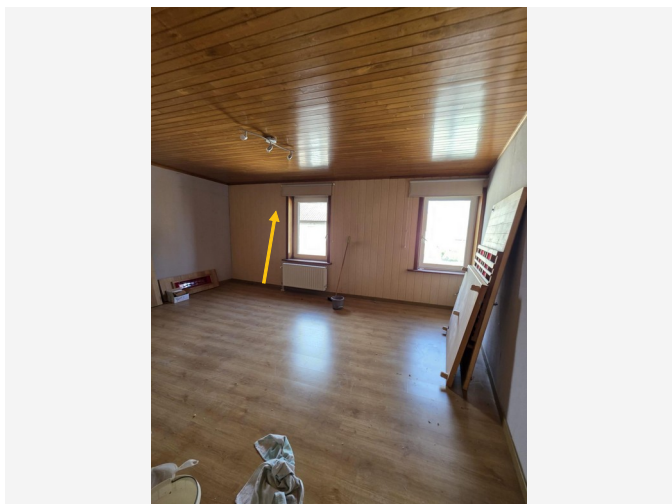
Gezien met geen destructief onderzoek voert, kan men niet onderzoeken of er boven het vals plafond pleisterwerk is en een staal nemen

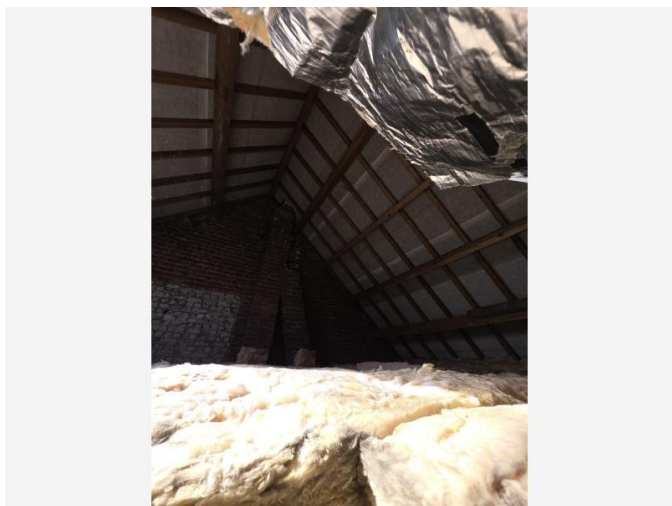
Geen verdachte onderdak of dak

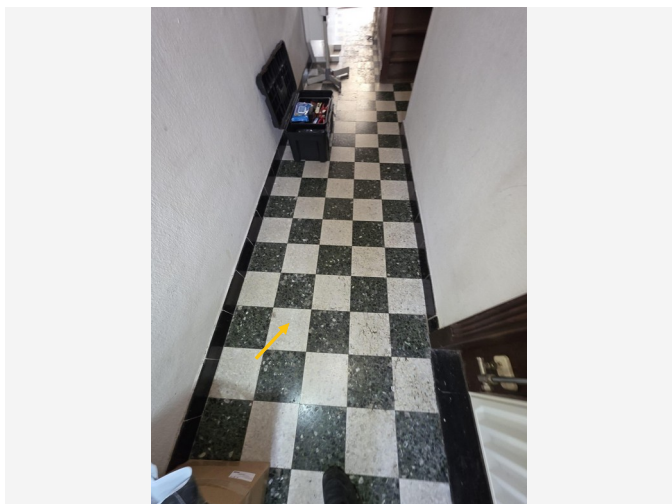
Vóór 2001 werd er spontaan en in-situ asbestvezels verwerkt in tegellijm bij montage van vloer en wand tegels. Binnen het kader van het niet - destructieve onderzoek kon de tegellijm niet waargenomen, noch geïnspecteerd worden. Er wordt geadviseerd om bij een volgende renovatiewerken de tegellijm te bemonsteren om de aanwezigheid van asbestvezels aan te tonen of uit te sluiten.

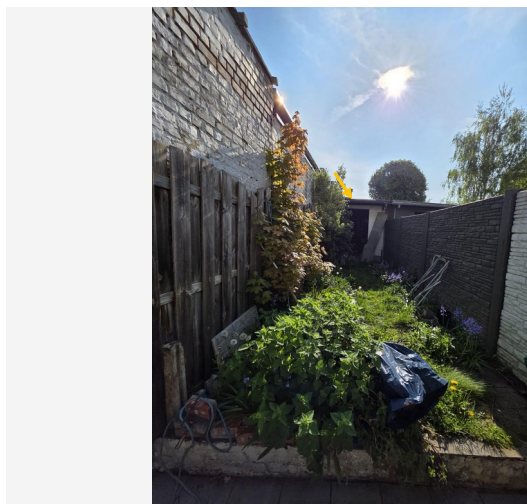
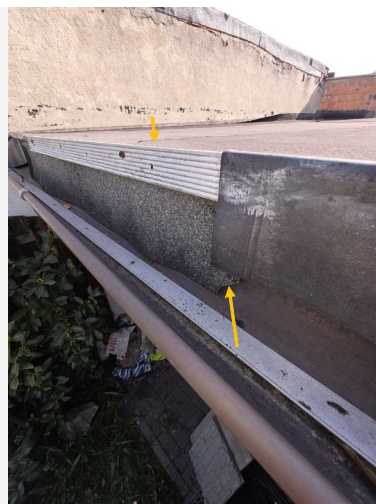
## Fiche 5: PM01 ROOFING

Geen asbest

| # | Type | Referentie | Resultaat |
|---|---|---|---|
| 5.1 | Puntmonster | PM01 | Geen asbest |

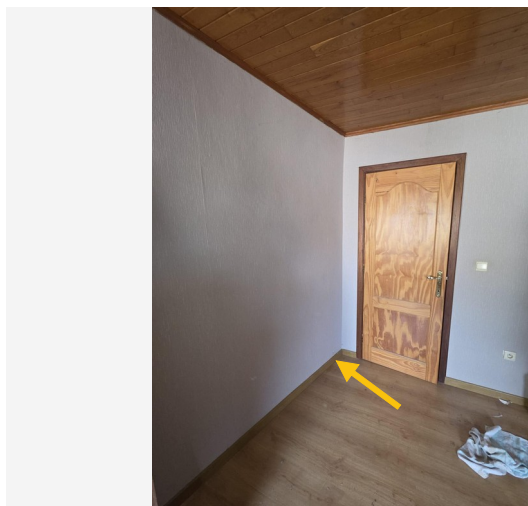
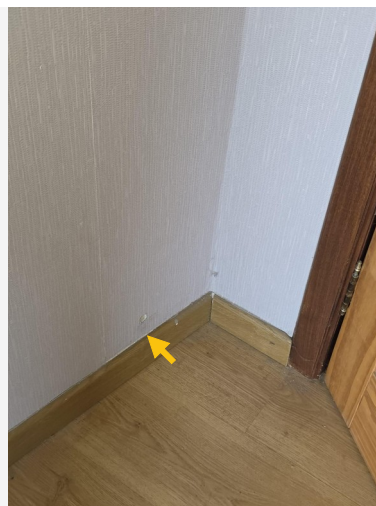
## Fiche 6: MM01 PLEISTERWERK MUREN

Geen asbest

| # | Type | Referentie | Resultaat |
|---|---|---|---|
| 6.1 | Mengmonster | MM01 | Geen asbest |
