# Asbestinventarisatetest

Eeminckstraat 43, 9230 Wetteren

Attestnummer : 20230414-000097.000

Uitgegeven op : 14.04.2023

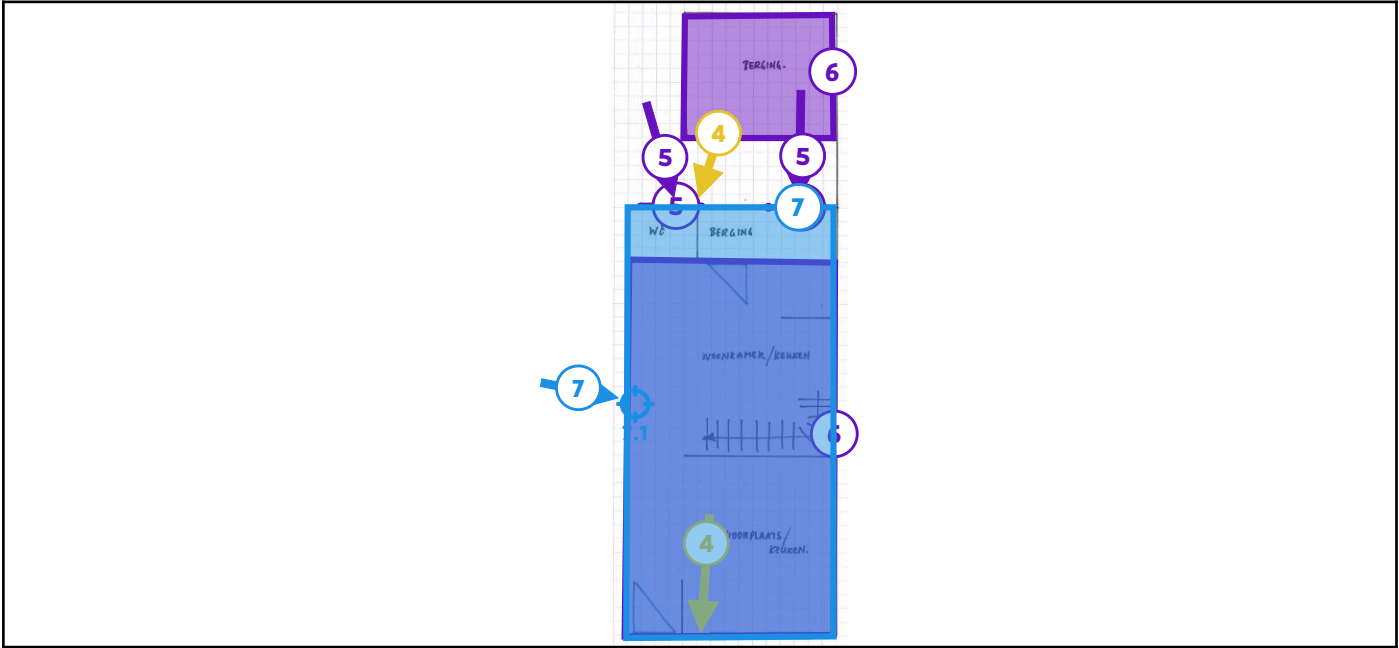
# Plan 1.1: Wetteren - Eeminckstraat 43 - Gelijkvloers

| Beschrijving | Type | Actie |
|---|---|---|
| 4. Bakeliet | Asbestmateriaal | Zorgvuldig beheren |
| 5. Hechtingslaag wandtegels | Advies | - |
| 6. Hechtingslaag vloertegels | Advies | - |
| 7. Pleisterwerk Muren | Geen asbest | - |

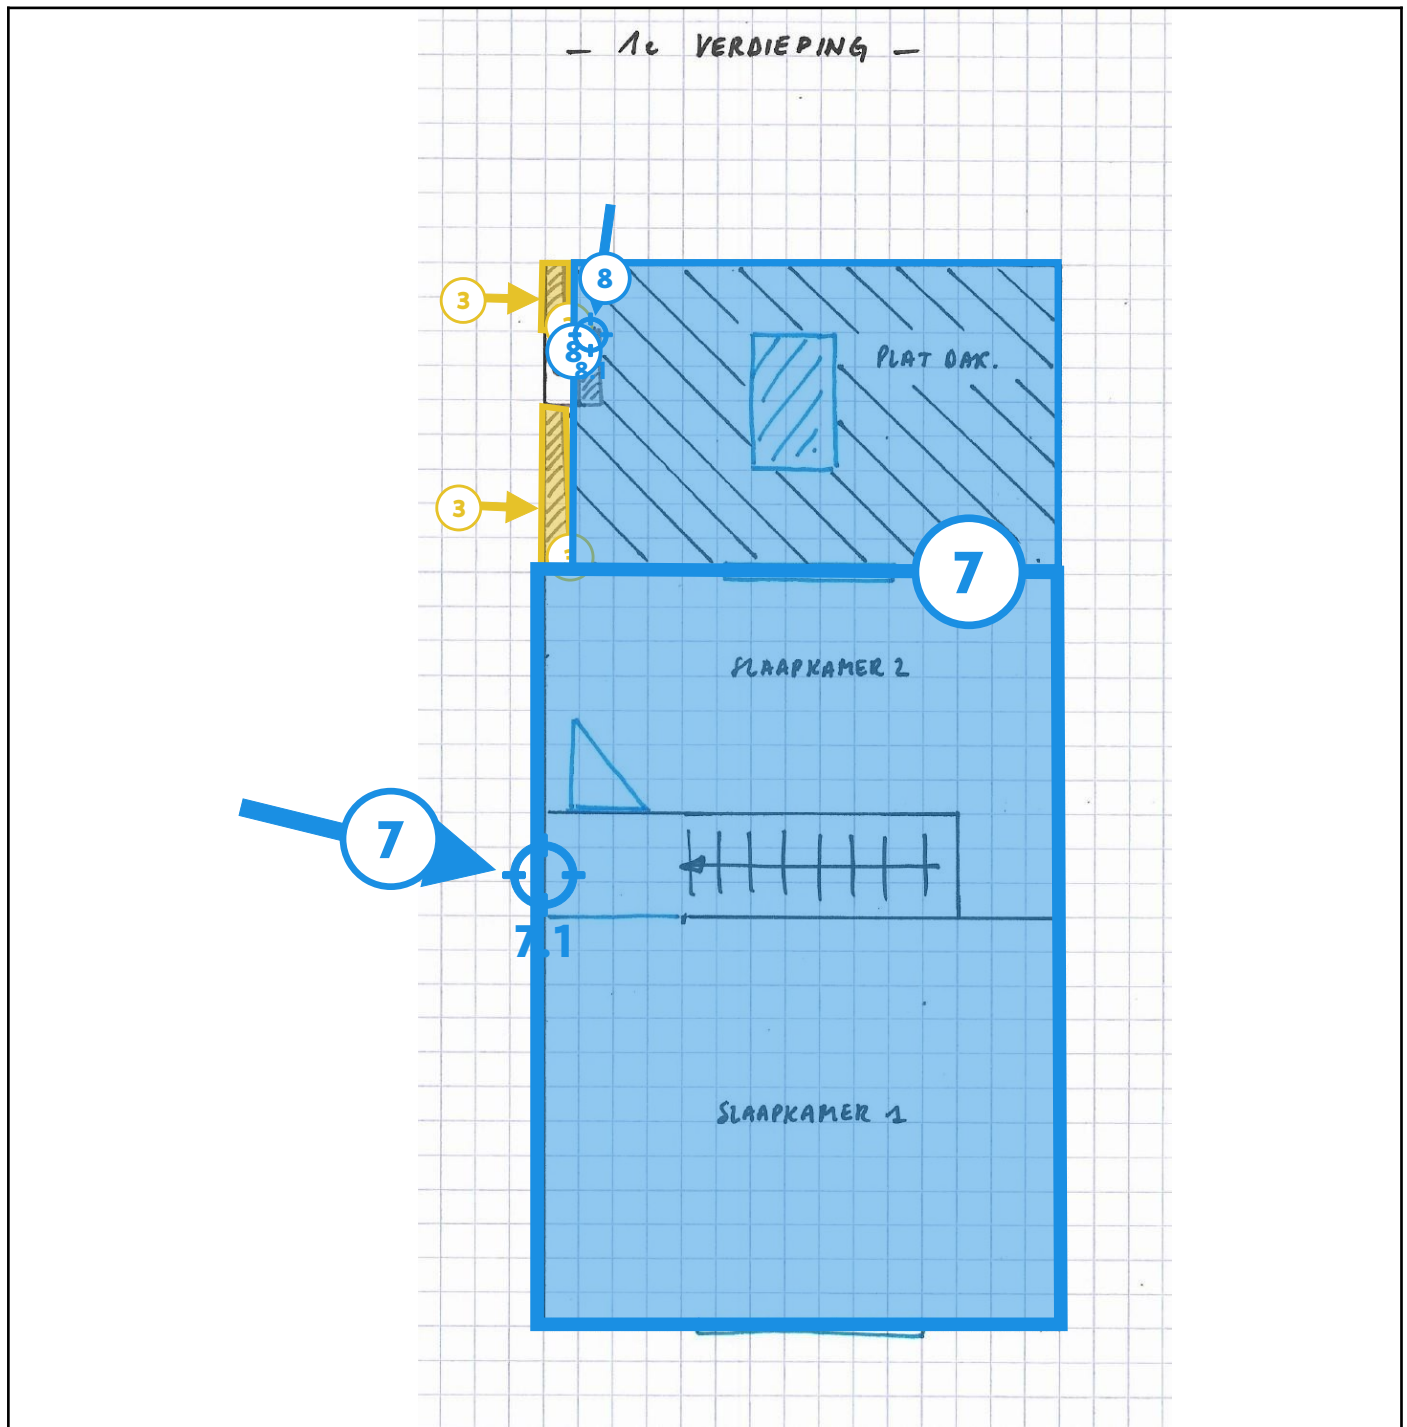
## Plan 1.2: Wetteren - Eeminckstraat 43 - 1e verdieping

| Beschrijving | Type | Actie |
|---|---|---|
| 3. Dekstenen | Asbestmateriaal | Zorgvuldig beheren |
| 7. Pleisterwerk Muren | Geen asbest | - |

| 8. Dakbedekking plat dak | Geen asbest | - |

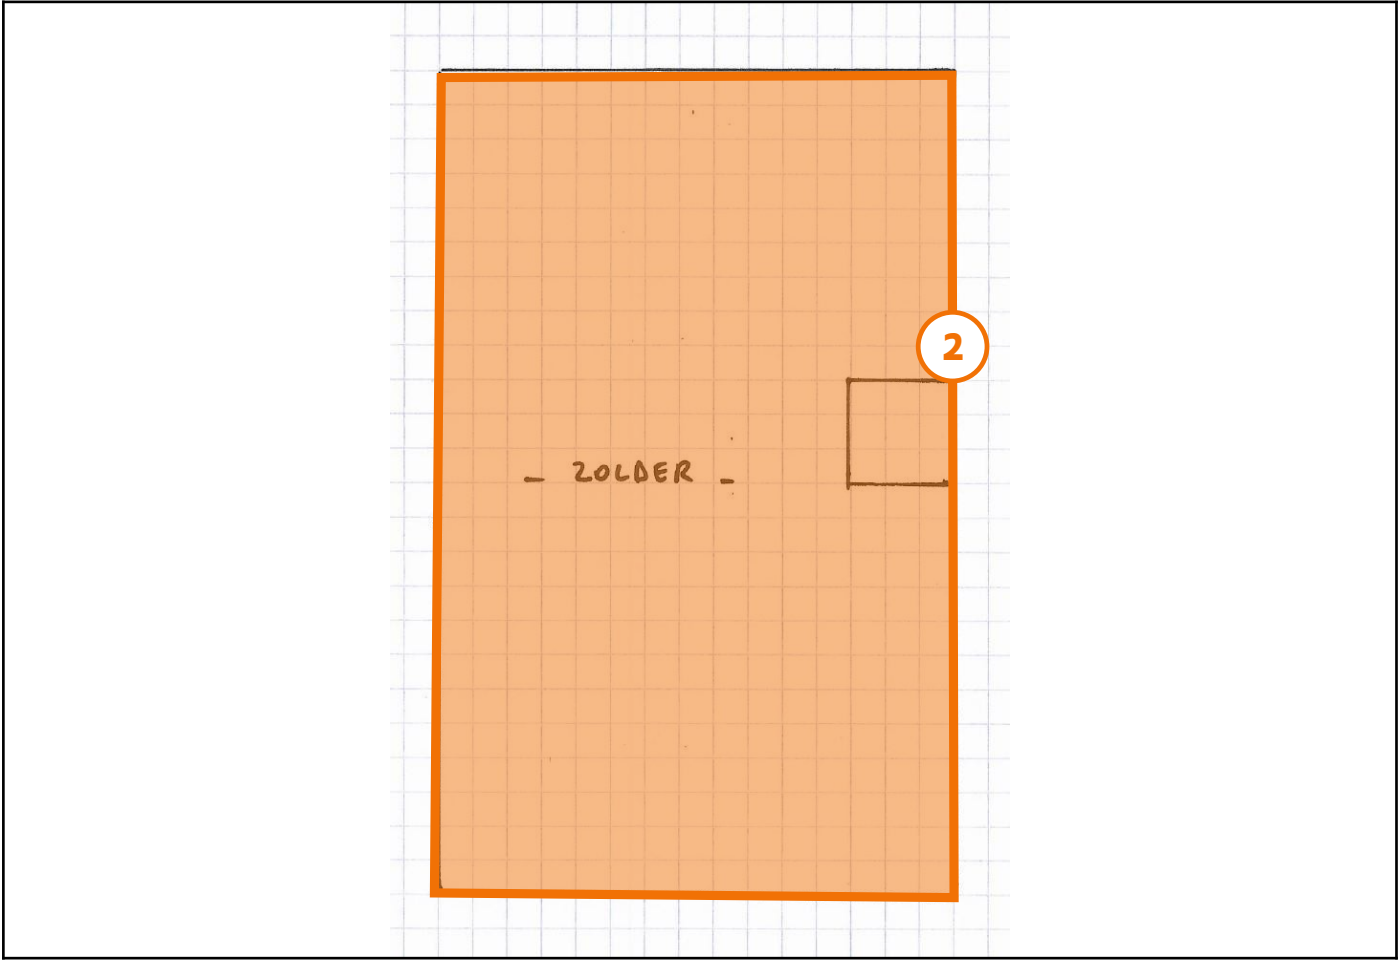
# Plan 1.3: Wetteren - Eeminckstraat 43 - Zolder

| Beschrijving | Type | Actie |
|---|---|---|
| 2. Dakbedekking onder nieuwe dakbedekking | Asbestmateriaal | Maatregelen nemen |

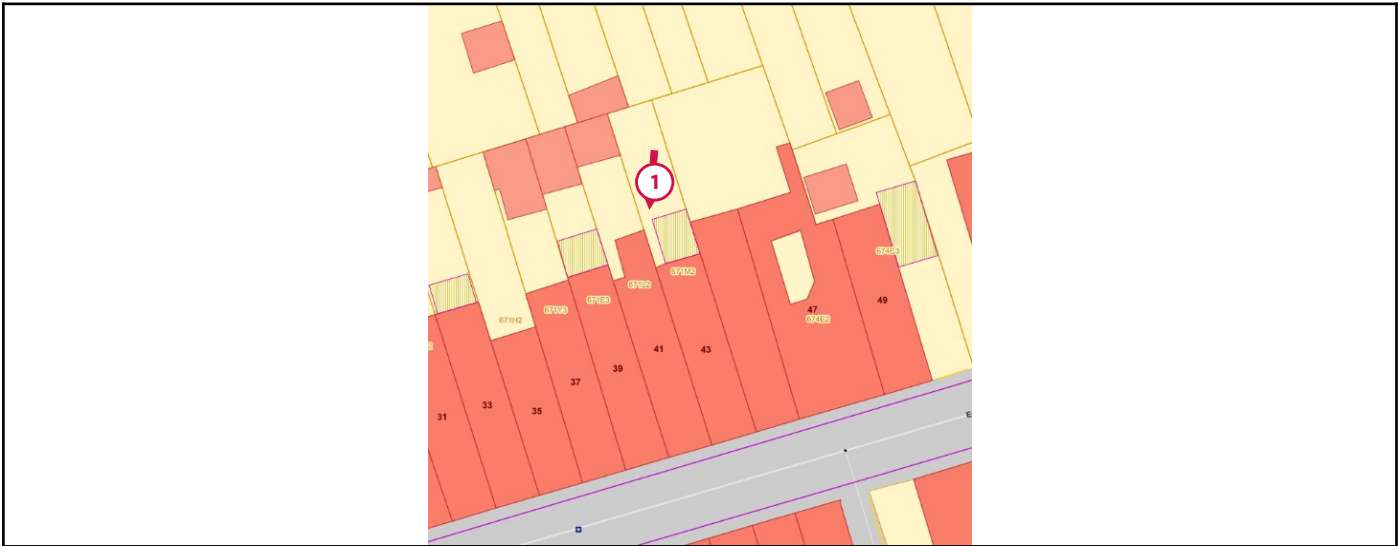
# Plan 2.1: Vaststellingen buiten de constructies

| Beschrijving | Type | Actie |
|---|---|---|
| 1. Gebroken golfplaat in tuin | Asbestmateriaal | Dringend verwijderen |

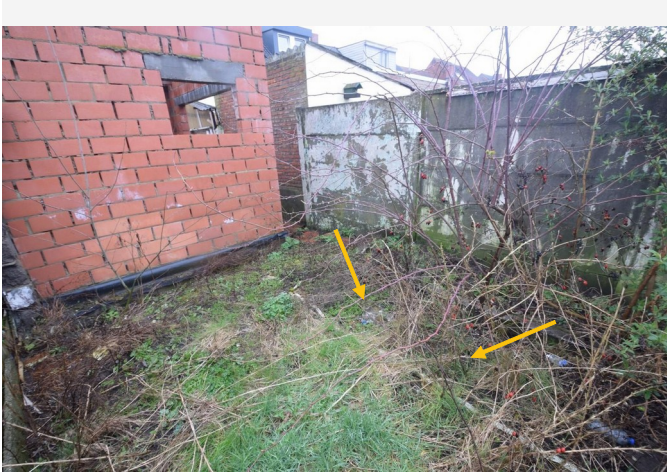
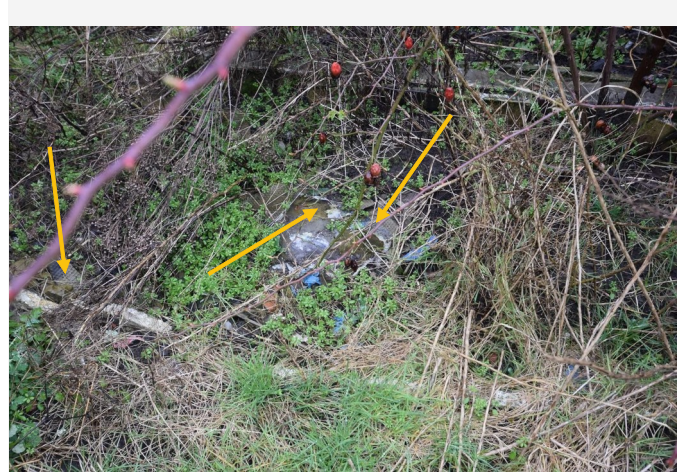
| Fiche 1: Gebroken golfplaat in tuin..... | 14 |

**Dringend verwijderen**

| Beschrijving | Gebroken golfplaat in tuin |
| Type afvalstof | Betreft resten (contaminatie) van verwerking of beschadiging |
| Bron van de resten | Bron van de resten is niet meer aanwezig |
| Hoeveelheid (gewicht - aantal) | <ul style="list-style-type: none"><li>• 10,00 kg - 1 stuk</li></ul> |

- Verwijder het asbestafval.
- Vermijd het bewerken of het intensief betreden (belopen, rijden, ...) van de verontreinigde zone. Is dit niet mogelijk vraag dan advies aan een erkend bodemsaneringsdeskundige voor verdere maatregelen.

- Eenvoudige handelingen: mag via doe-het-zelf of door werknemer(s) met opleidingsattest eenvoudige handelingen  
Toepassing in zijn geheel voorzichtig verwijderen, zonder breken, om een asbestveilige omgeving te creëren. Gebruik goede Persoonlijke BeschermingsMiddelen (PBM) voor handelingen met asbesthoudende toepassingen.

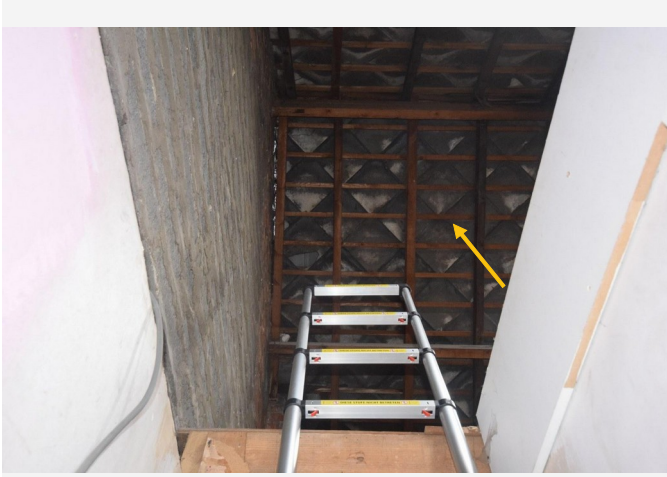
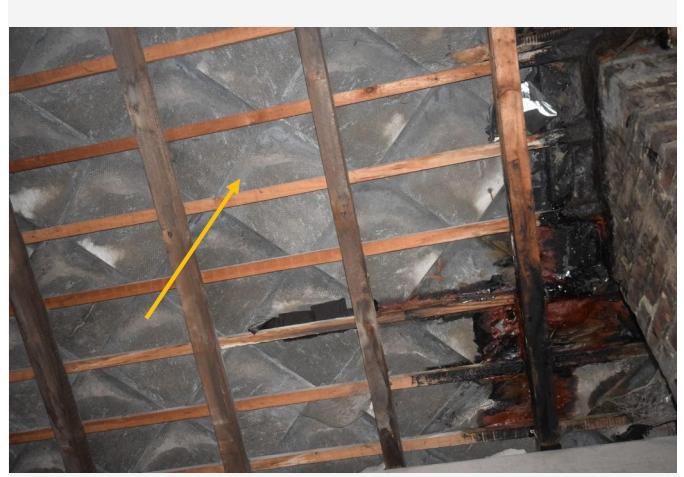
| Fiche 2: Dakbedekking onder nieuwe dakbedekking..... | 16 |

Maatregelen nemen

| Eindbeoordeling materiaalisico | Verhoogd materiaalisico en/of verhoogde kans op vezelvrijgave |

| Asbestsoort (vezeltype) | Crocidoliet aanwezig |
| Toestand van het materiaal | Licht beschadigd, licht verweerd. Intact materiaal type Pical – asbestboard of categorie III 'gebondenheid' |

| Beschrijving | Dakbedekking onder nieuwe dakbedekking |
| Hoeveelheid (oppervlakte - aantal) | • 85,00 m <sup>2</sup> - 1 stuk |

- Zorg voor een veilig beheer en verwijder dit asbestmateriaal wanneer het bij werken eenvoudig bereikbaar wordt. Controleer de toestand jaarlijks op wijzigingen.

- Eenvoudige handelingen: mag via doe-het-zelf of door werknemer(s) met opleidingsattest eenvoudige handelingen  
Het materiaal dient in zijn geheel te worden verwijderd zonder te beschadigen. Leien zijn genageld of geschroefd, waardoor onbeschadigd verwijderen quasi onmogelijk is. Het is daarom aangewezen om verwijdering te laten uitvoeren door een erkend asbestverwijderaar. Handelingen met asbestleien enkel met goede Persoonlijke BeschermingsMiddelen (PBM) uitvoeren.

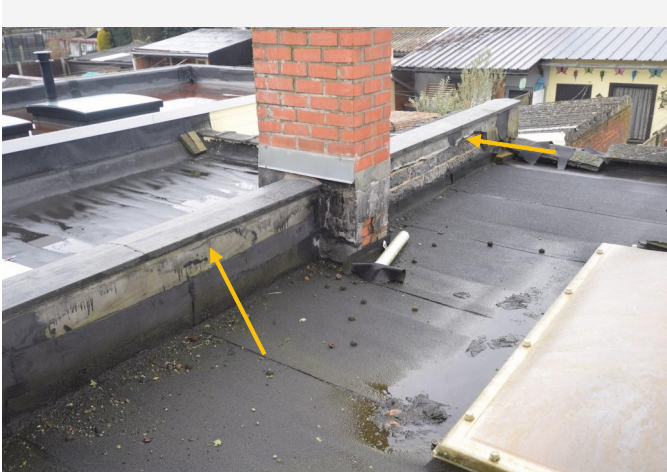
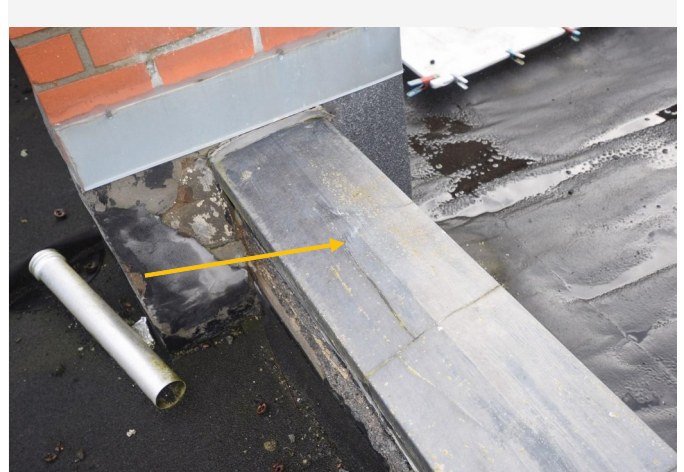
| Fiche 3: Dekstenen..... | 19 |

Zorgvuldig beheren

| Eindbeoordeling materiaalarisico | Laag materiaalarisico en/of verlaagde kans op vezelvrijgave |

| Asbestsoort (vezeltype) | Crocidoliet aanwezig |
| Toestand van het materiaal | Licht beschadigd, licht verweerd. Intact materiaal type Pical – asbestboard of categorie III 'gebondenheid' |

| Beschrijving | Dekstenen |

- Zorg voor een veilig beheer. Vermijd het beschadigen van het asbestmateriaal. Controleer de toestand jaarlijks op wijzigingen.

- Eenvoudige handelingen: mag via doe-het-zelf of door werknemer(s) met opleidingsattest eenvoudige handelingen  
Toepassing in zijn geheel voorzichtig verwijderen, zonder breken, om een asbestveilige omgeving te creëren. Gebruik goede Persoonlijke BeschermingsMiddelen (PBM) voor handelingen met asbesthoudende toepassingen.

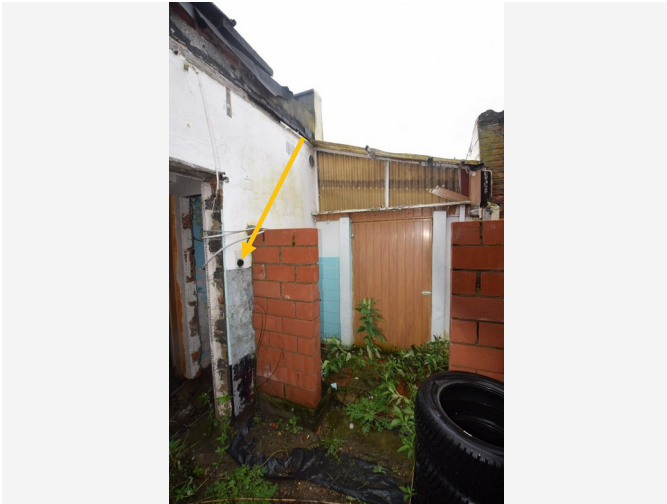
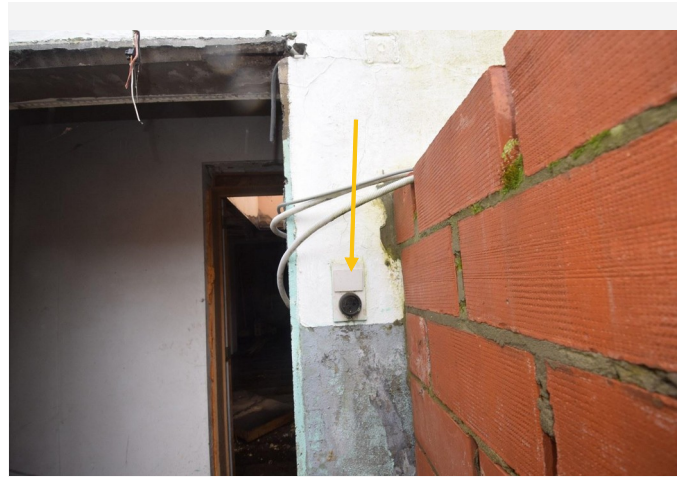
| Fiche 4: Bakeliet..... | 22 |

Zorgvuldig beheren

| Eindbeoordeling materiaalisico | Laag materiaalisico en/of verlaagde kans op vezelvrijgave |

| Asbestsoort (vezeltype) | Crocidoliet aanwezig |
| Toestand van het materiaal | Licht beschadigd, licht verweerd. Intact materiaal type Pical – asbestboard of categorie III 'gebondenheid' |

| Beschrijving | Bakeliet |

- Zorg voor een veilig beheer. Vermijd het beschadigen van het asbestmateriaal. Controleer de toestand jaarlijks op wijzigingen.

- Eenvoudige handelingen: mag via doe-het-zelf of door werknemer(s) met opleidingsattest eenvoudige handelingen  
Toepassing kan eenvoudig losgemaakt, in zijn geheel verwijderd worden, zonder breken.

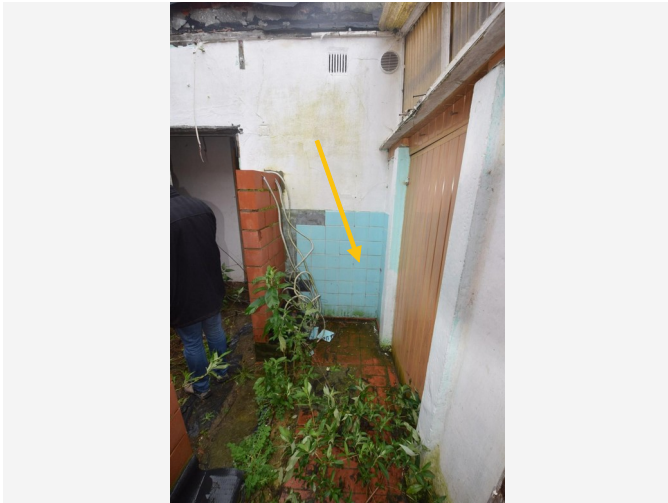
| Fiche 5: Hechtingslaag wandtegels..... | 26 |

Wandtegels geplaatst tijdens een risicobouwjaar kunnen een lijmlaag bevatten die asbesthoudend is. Deze kan enkel vastgesteld worden door een destructief onderzoek. Bij bewerking of verwijdering deze met zorg behandelen. Het is raadzaam om bij bewerking of verwijdering een staalanalyse te laten uitvoeren.

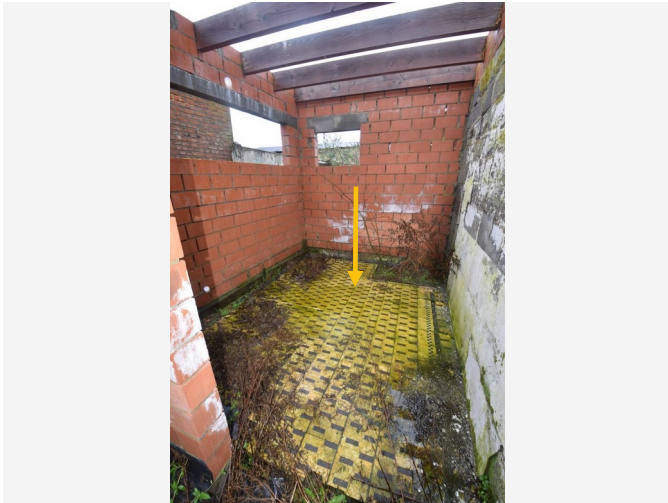
| Fiche 6: Hechtingslaag vloertegels..... | 27 |

Vloertegels geplaatst tijdens een risicobouwjaar kunnen lijmlaag bevatten die asbesthoudend is. Deze kan enkel vastgesteld worden door een destructief onderzoek. Bij bewerking of verwijdering met zorg behandelen. Het is raadzaam om bij bewerking of verwijdering een staalanalyse te laten uitvoeren.

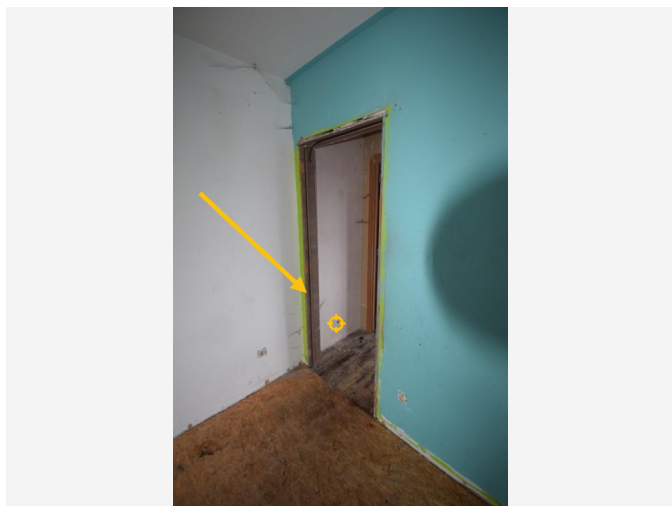
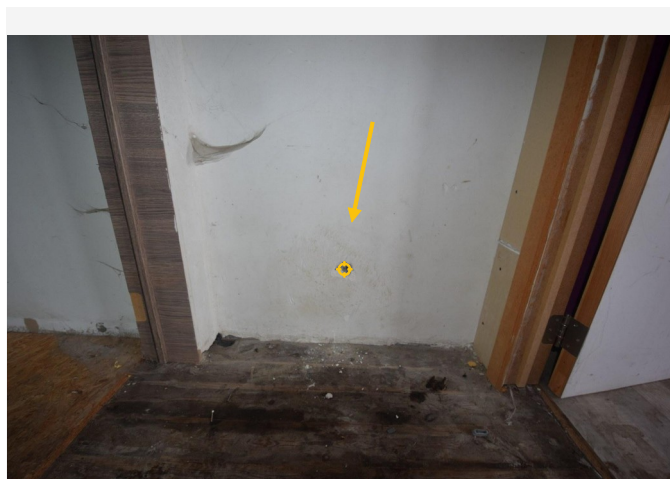
| Fiche 7: Pleisterwerk Muren..... | 29 |

Geen asbest

| # | Type | Referentie | Resultaat |
|---|---|---|---|
| 7.1 | Mengmonster | MM01 | Geen asbest |

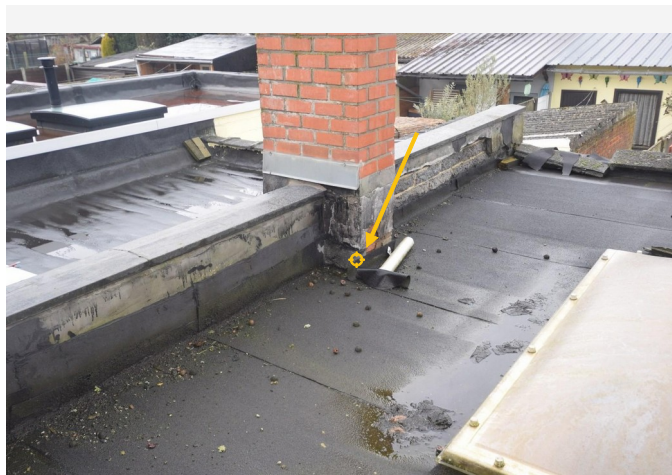
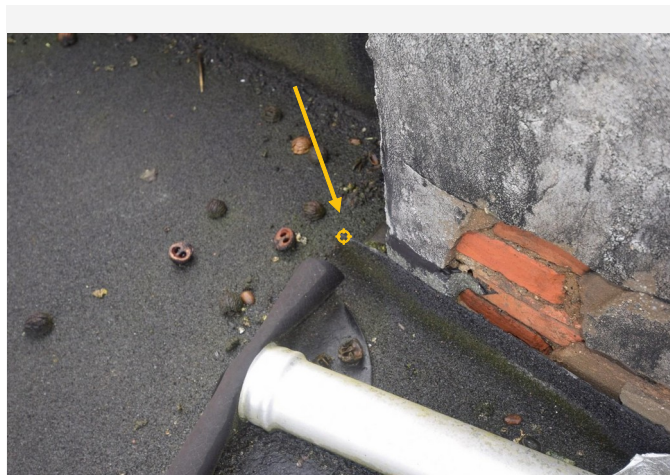
## Fiche 8: Dakbedekking plat dak

Geen asbest

| # | Type | Referentie | Resultaat |
|---|---|---|---|
| 8.1 | Puntmonster | PM01 | Geen asbest |
