# Asbestinventarisatetest

Grote Steenweg 387, 3350 Linter

Attestnummer : **20250507-000041.000**

Uitgegeven op : **07.05.2025**

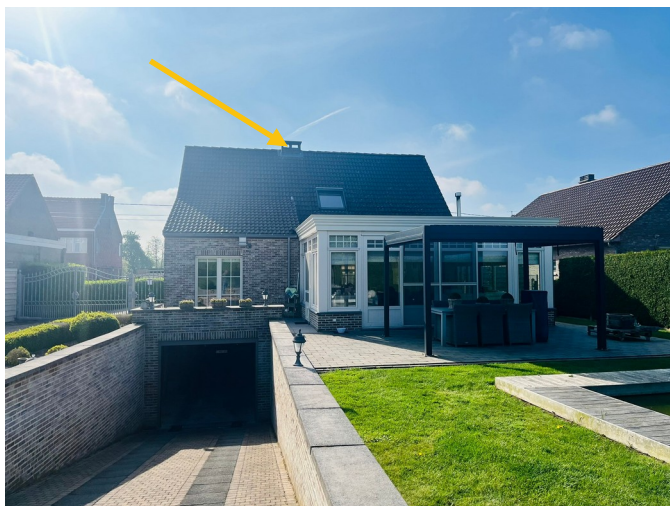
**Reden:** Het te onderzoeken materiaal situeert zich hoger dan 3,50 m te rekenen vanaf een veilige ondergrond

**Uitleg van de asbestdeskundige:** Wegens de hoogte is het niet mogelijk om deze onderdelen naderbij te kunnen inspecteren

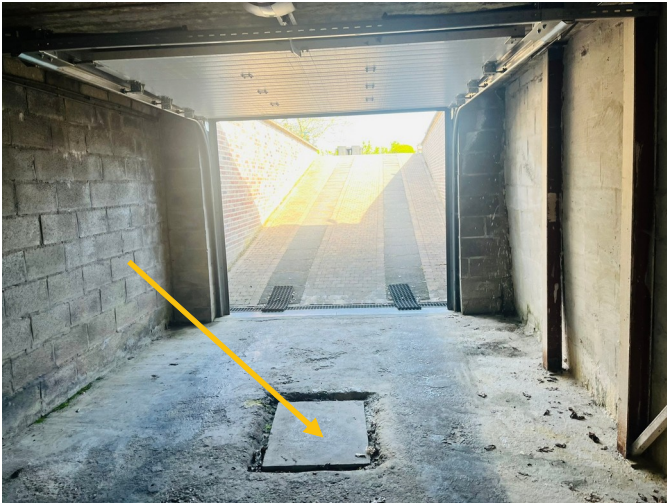
**Reden:** Er is geen volledige risicobeoordeling mogelijk

**Uitleg van de asbestdeskundige:** Putdeksel zit vast en krijg deze niet omhoog voor inspectie

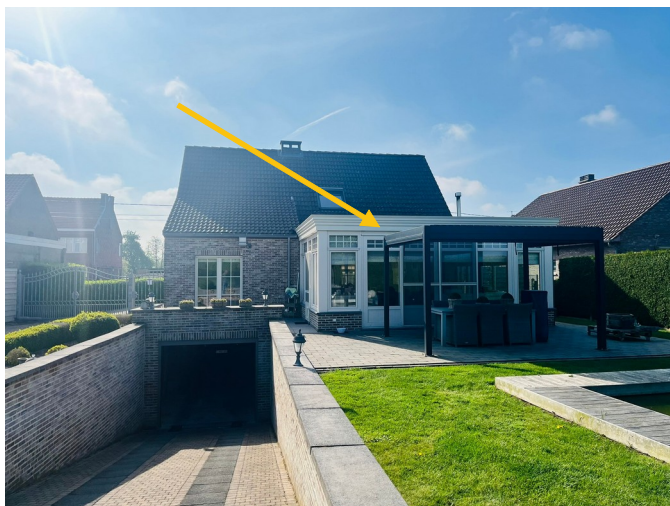
**Bouwjaar:** 2016

*Constructies gebouwd vanaf 2001 moeten niet onderzocht worden*

| Opmerking | Veranda is in 2016 bijgebouwd (zie factuur) |

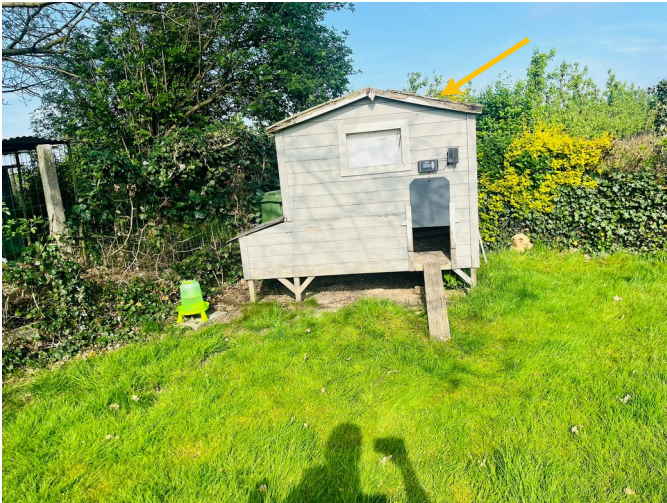
## Fiche 4: Roofing kippenhok

Roofing van het kippenhok is een niet betume houdend materiaal en dus niet asbestverdacht

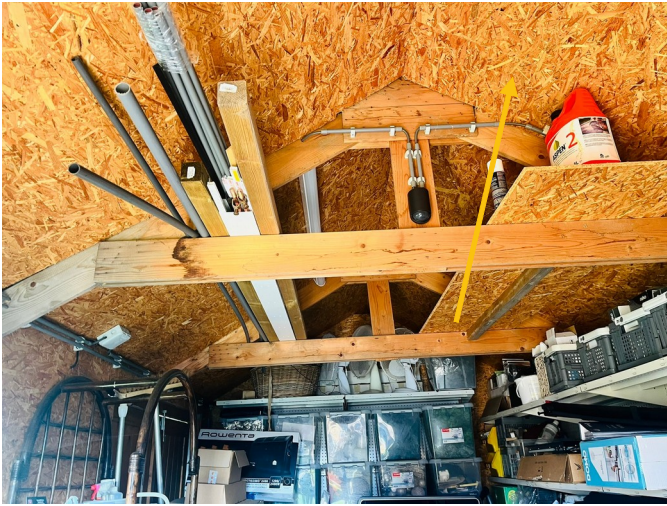
Onderdak van tuinhuis uit hout

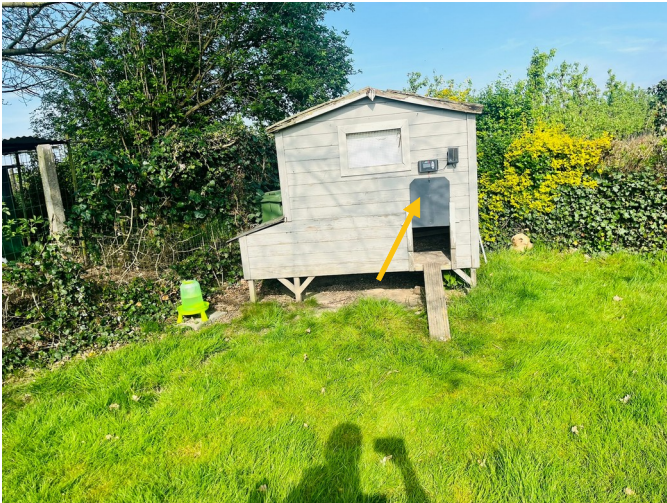
Het deurtje van het kippenhok is vervaardigd uit een asbestvrije, nieuwe lei

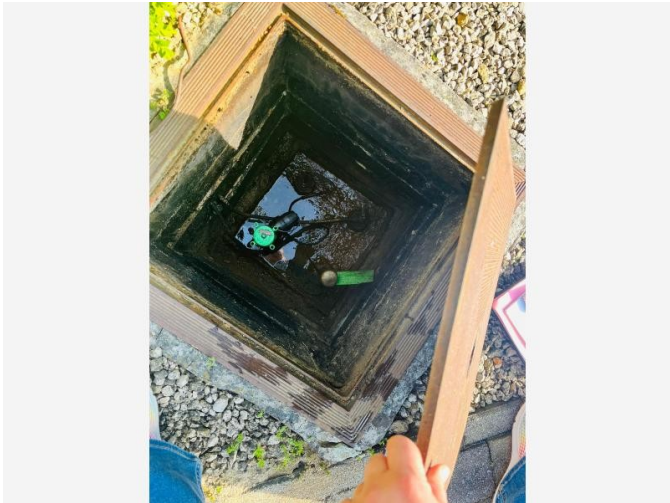
Inspectieput is oke

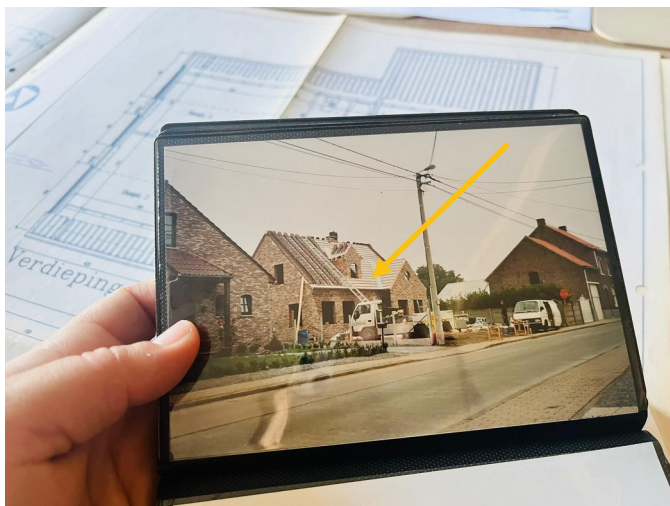
Onderdak is niet asbesthoudend

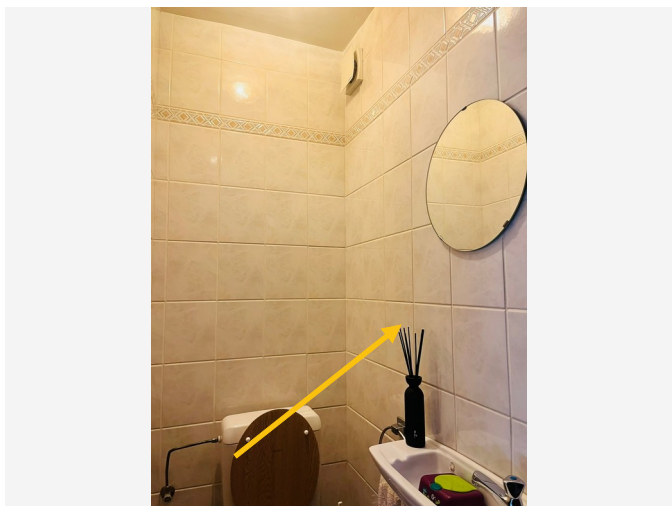
De gebruikte tegellijmen zijn zonder destructief onderzoek niet inspecteerbaar/waarneembaar. Bij eventuele renovatie of afbraakwerken dient er steeds rekening mee gehouden te worden dat dit eventueel nog een asbesttoepassing kan zijn

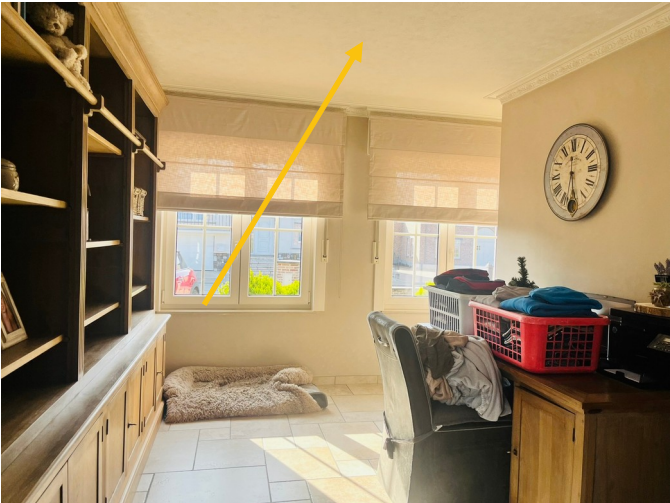
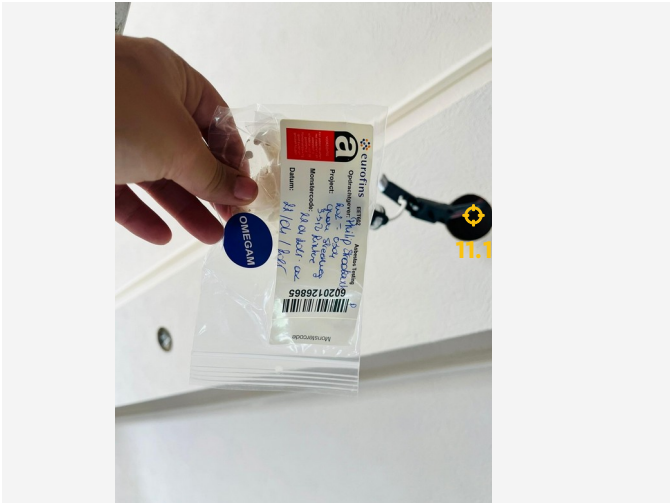
# Fiche 11: Pleisterwerk plafond

Geen asbest

| # | Type | Referentie | Resultaat |
|---|---|---|---|
| 11.1 | Mengmonster | 8763313 | Geen asbest |

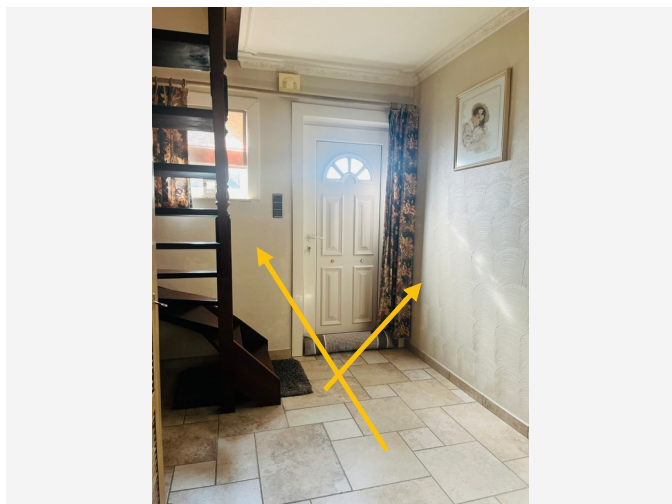
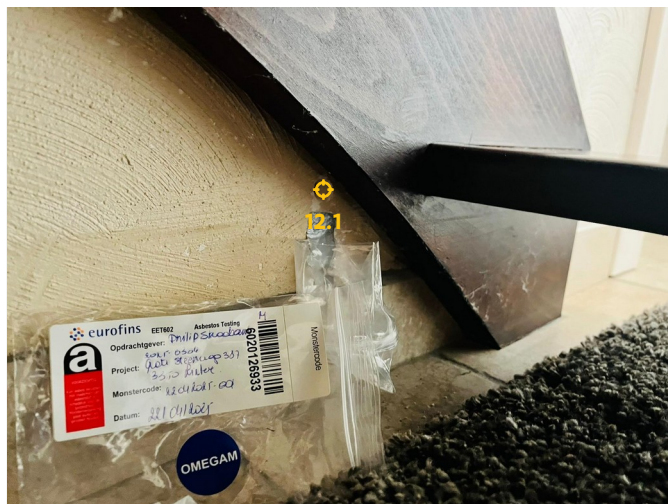
## Fiche 12: Pleisterwerk wanden

Geen asbest

| # | Type | Referentie | Resultaat |
|---|---|---|---|
| 12.1 | Mengmonster | 8763312 | Geen asbest |
