# Asbestinventarisatattest

Weverstraat 6, 9230 Wetteren

Attestnummer : 20250617-000065.000

Uitgegeven op : 17.06.2025

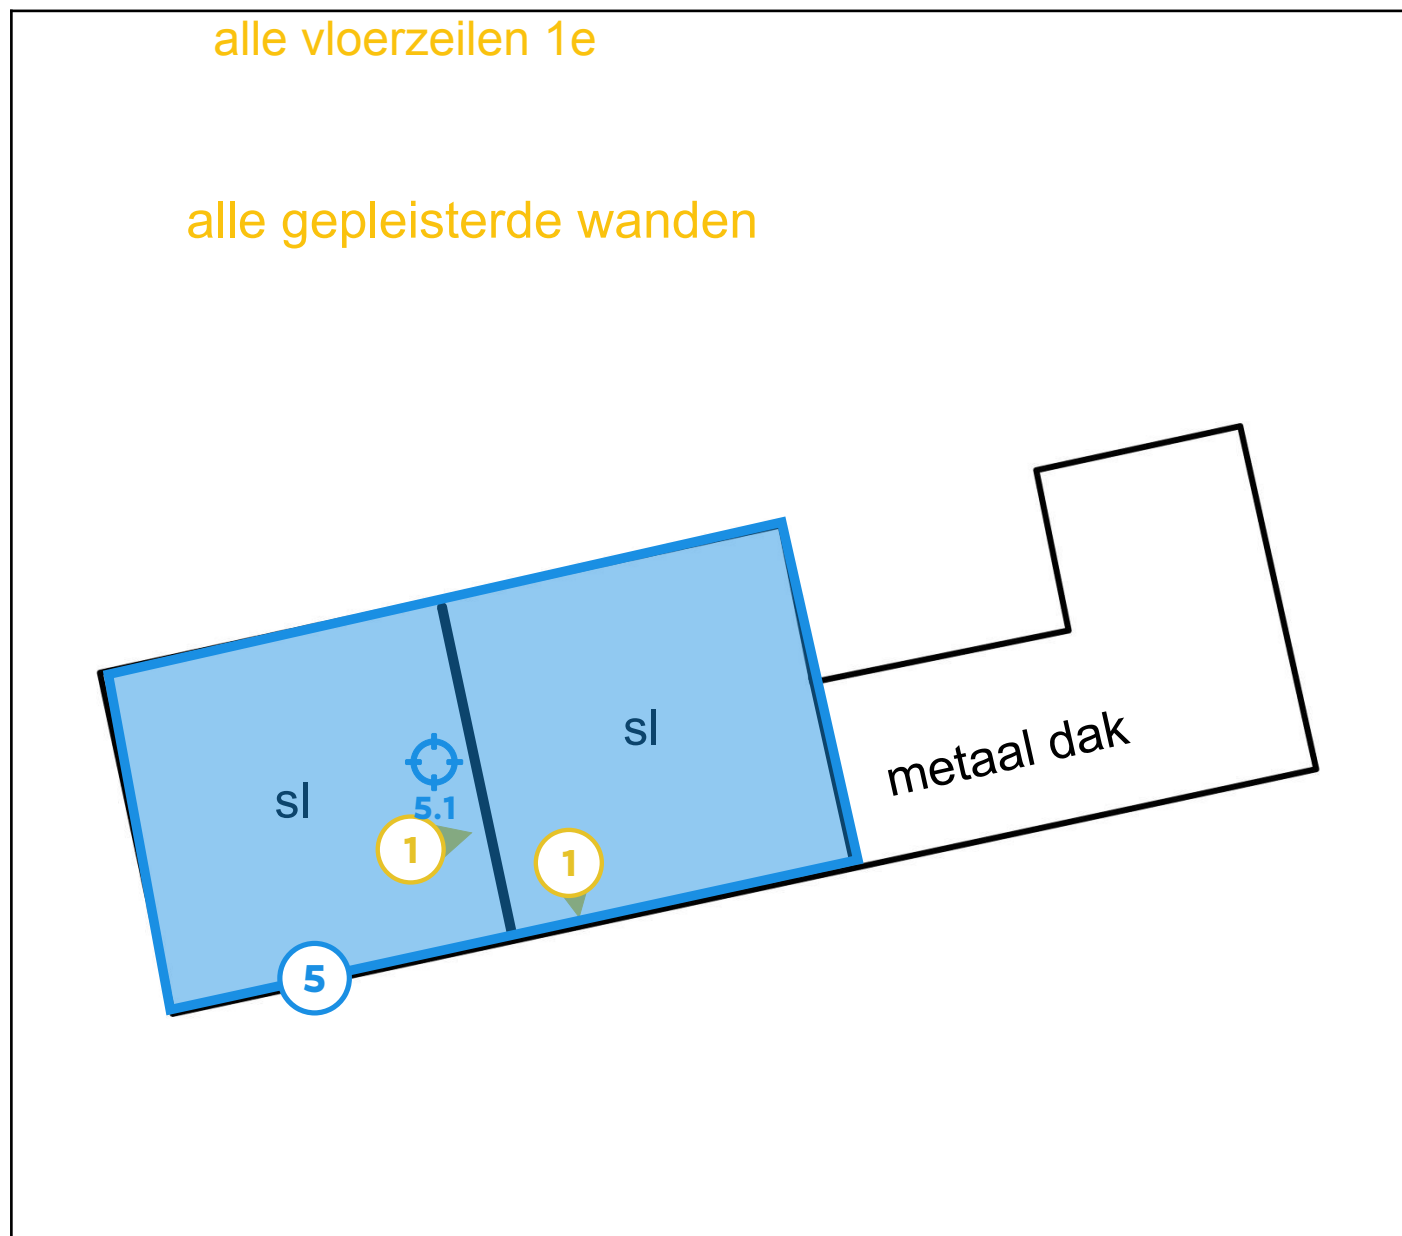
## Plan 1.2: Hoofdgebouw plan 1e

| Beschrijving | Type | Actie |
|---|---|---|
| 1. Bakeliet electra | Asbestmateriaal | Zorgvuldig beheren |

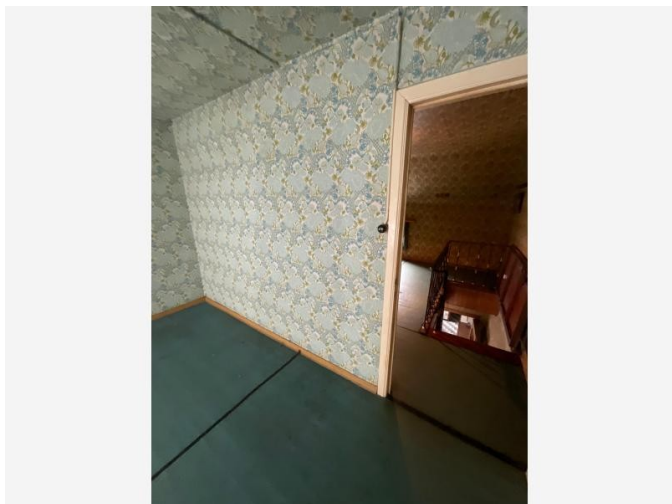
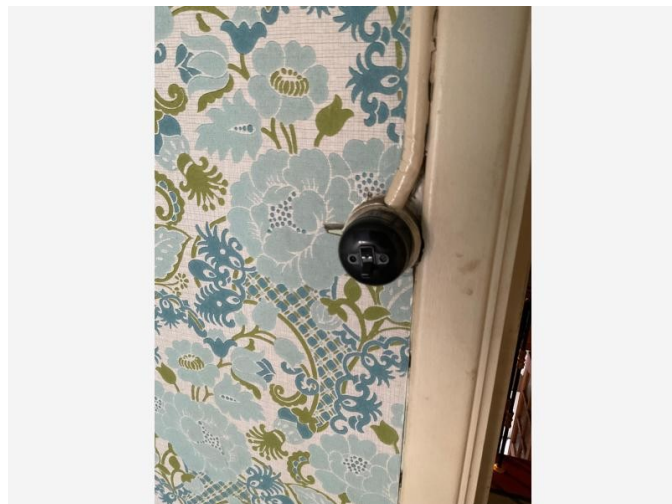
| Fiche 1: Bakeliet electra..... | 12 |

Het asbestmateriaal valt onder de mijlpaal van 2040.

| Eindbeoordeling materiaalrisico | Laag materiaalrisico en/of verlaagde kans op vezelvrijgave |

| Asbestsoort (vezeltype) | Crocidoliet aanwezig |
| Asbestconcentratie | Laag (< 50%) |
| Toestand van het materiaal | Onbeschadigd, niet verweerd |

| Beschrijving | Bakeliet electra |
| Asbestmateriaal | Plaat, paneel, tablet - Type Bakeliet |
| Opmerking | Geschatte hoeveelheid<br>Betreft verschillende toepassingen in bakeliet |

- Zorg voor een veilig beheer. Vermijd het beschadigen van het asbestmateriaal. Controleer de toestand jaarlijks op wijzigingen.
- Voer bijkomende staalname(s) uit.

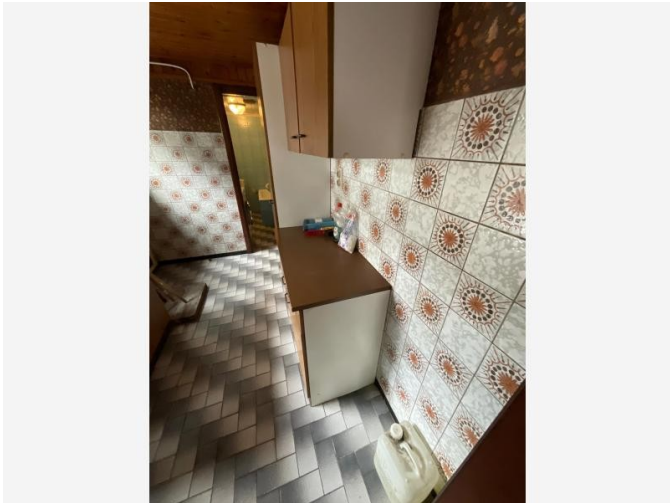
| Fiche 2: faïancelijm achter tegels..... | 16 |

Achter de tegels bevindt zich faiancelijm. Deze moet volgens het IP verplicht bemonsterd worden. Tijdens de inspectie heeft de inspecteur geen faiancelijm aangetroffen, maar heeft hij wel een sterk vermoeden dat zich deze achter de tegels bevindt. Let op bij werken aan deze plaatsen. Faiancelijm kon vroeger asbesthoudend zijn. Een bijkomend onderzoek is aangeraden indien er werken gepland zijn.

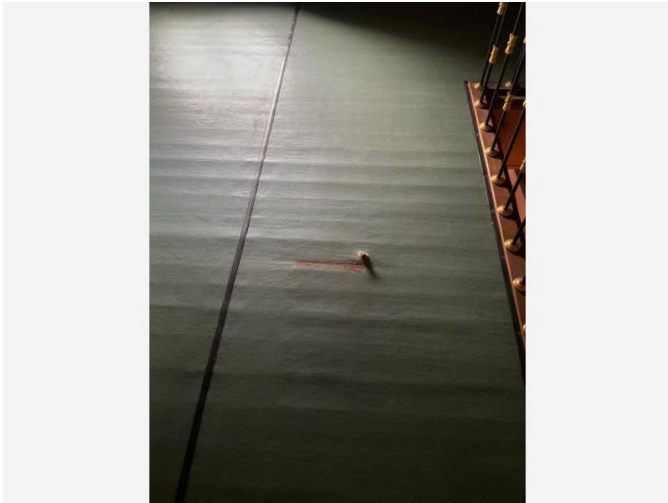
| Fiche 3: Vloerzeil type: jute..... | 17 |

Geen asbesthoudend type vloerzeil

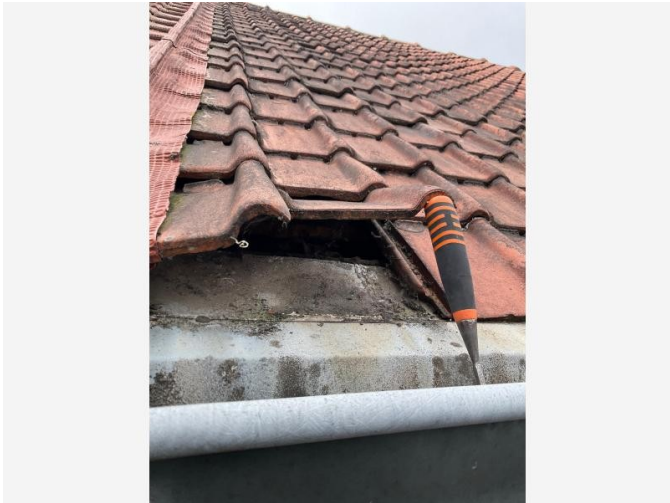
| Fiche 4: Onderdak type: geen..... | 18 |

Dit onderdak type is niet asbest verdacht. Deze zijn steekproefsgewijs vastgesteld en kunnen, indien de vaststelling dit niet toeliet, geen uitspraak doen over het volledige onderdak.

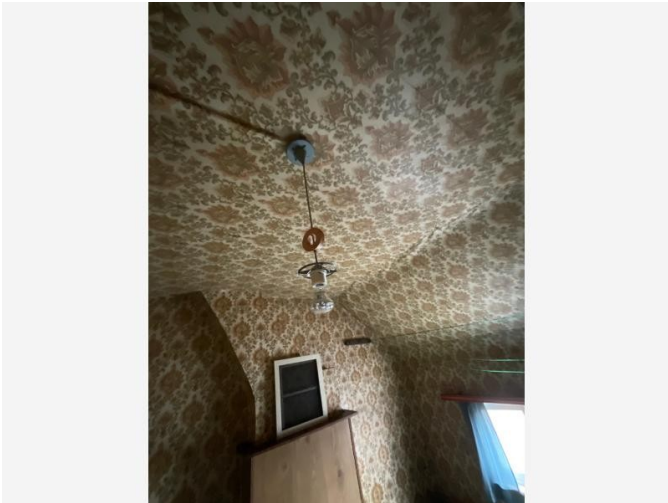
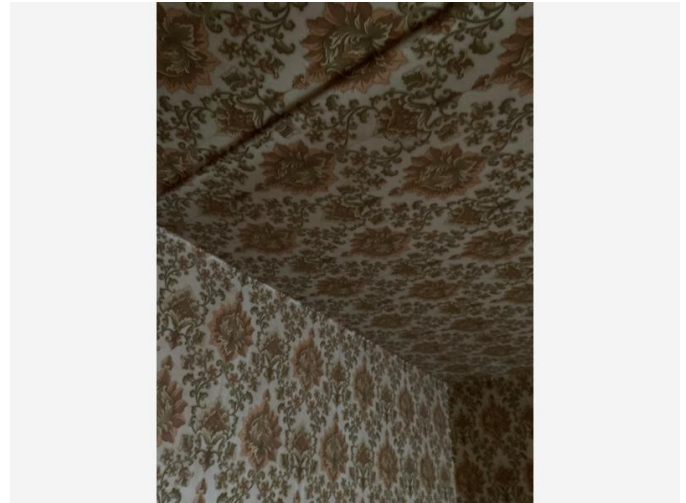
## Fiche 5: pleisterwerk plafond

Geen asbest

| # | Type | Referentie | Resultaat |
|---|---|---|---|
| 5.1 | Puntmonster | mm02 | Geen asbest |

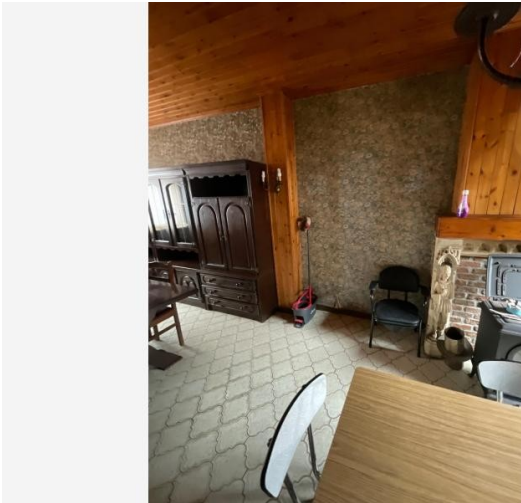
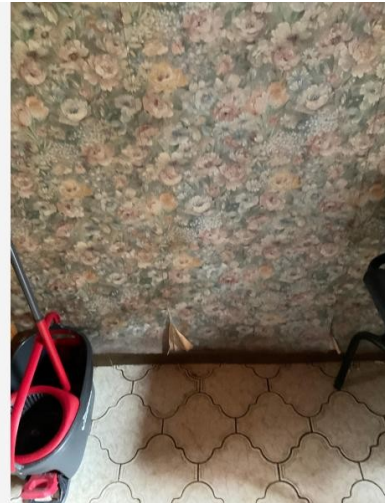
## Fiche 6: pleisterwerk wanden

Geen asbest

| # | Type | Referentie | Resultaat |
|---|---|---|---|
| 6.1 | Mengmonster | mm01 | Geen asbest |
