# Asbestinventarisatetest

Stierstraat 64, 9402 Ninove

Attestnummer : **20250324-000223.000**

**Asbestveilig** (maar mogelijk niet asbestvrij)

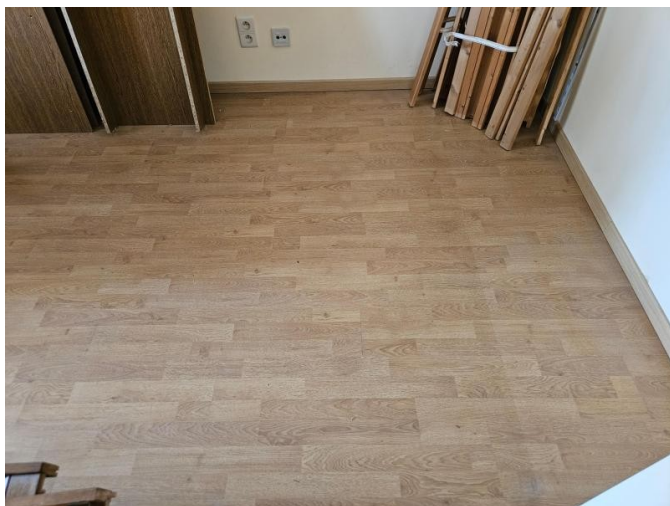
De vloer van de slaapkamers op de verdieping is afgewerkt met laminaat. De deskundige kan geen uitspraken doen over de onderliggende materialen.

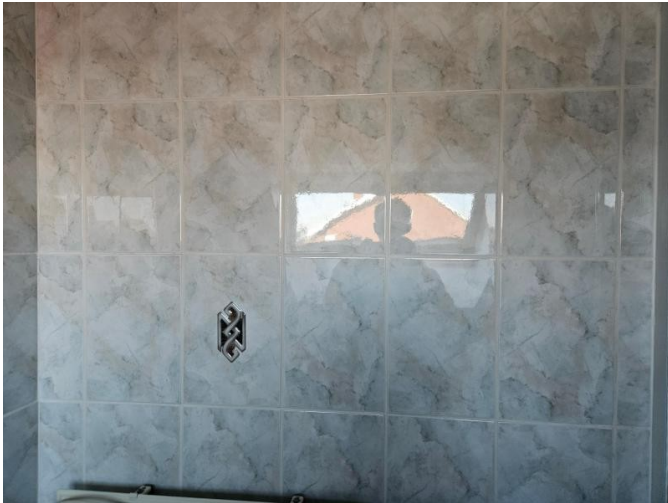
De betegeling van de badkamer en van het toilet bestaat uit keramische tegels met een geglaazuurde zijde. Deze tegels zijn niet asbestverdacht en werden met een grijze cementlijm bevestigd tegen de muren.

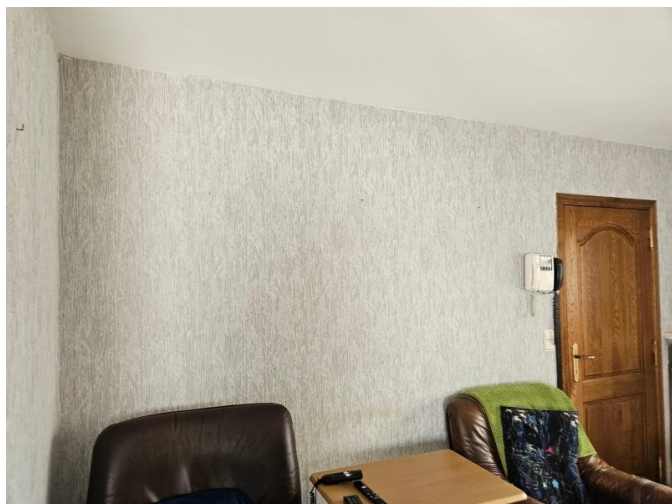
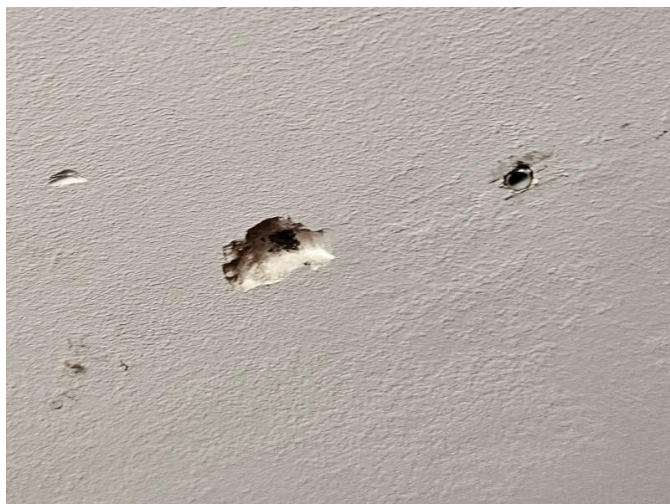
## Fiche 3: Pleisterwerk muren

Geen asbest

| # | Type | Referentie | Resultaat |
|---|---|---|---|
| 3.1 | Mengmonster | 20250320 B3 | Geen asbest |

| Bindmiddel van materiaal | Gips - kalk |
| Gebondenheid op basis van bindmiddel | Niet-hechtgebonden |

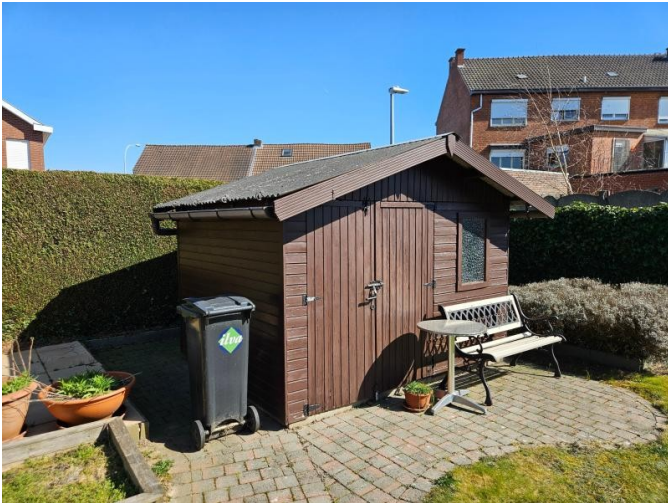
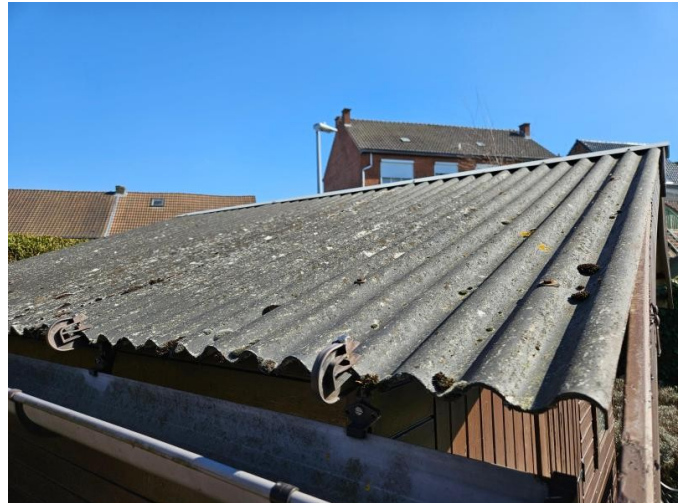
## Fiche 4: Golfplaten tuinhuis

Geen asbest

| # | Type | Referentie | Resultaat |
|---|---|---|---|
| 4.1 | Puntmonster | 20250320 B2 | Geen asbest |

| Opmerking | Vermits de golfplaten op het tuinhuis het uitzicht hebben van asbestverdachte golfplaten werd er een analyse gedaan van de platen. Uit deze analyse blijkt dat het asbestvrije golfplaten zijn. De hoeveelheid is bij benadering en mag niet gerbuikt worden als maatstaf van heffing. |

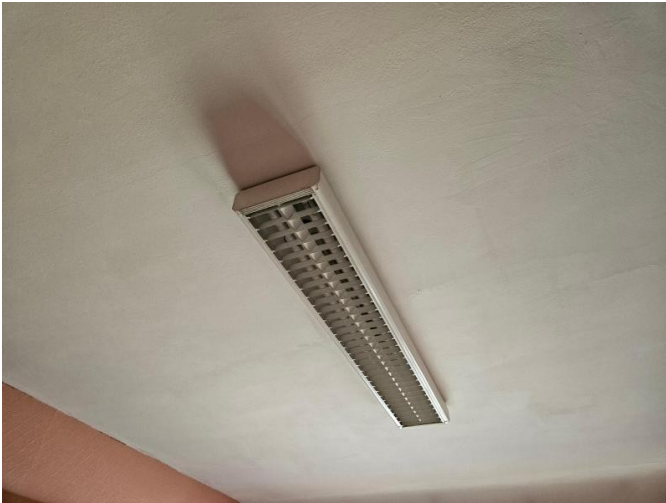
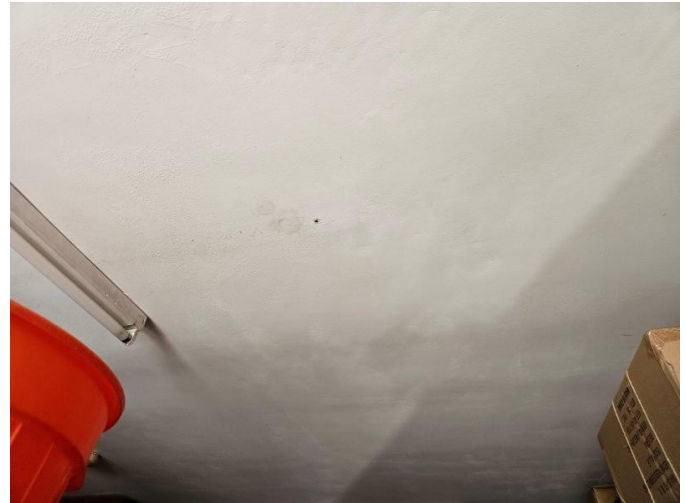
## Fiche 5: Pleisterwerk plafonds

Geen asbest

| # | Type | Referentie | Resultaat |
|---|---|---|---|
| 5.1 | Mengmonster | 20250320 B4 | Geen asbest |

| Bindmiddel van materiaal | Gips - kalk |
| Gebondenheid op basis van bindmiddel | Niet-hechtgebonden |

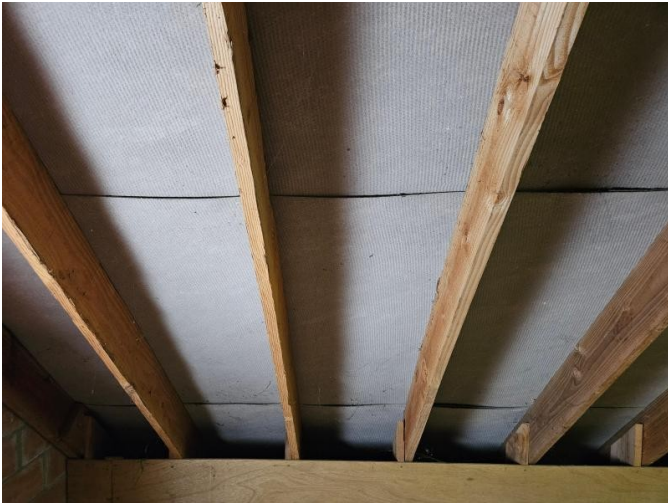
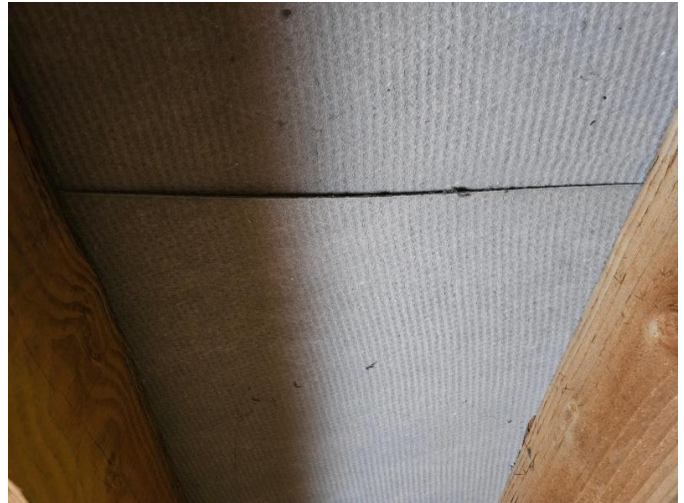
## Fiche 6: Onderdakplaten

Geen asbest

| # | Type | Referentie | Resultaat |
|---|---|---|---|
| 6.1 | Puntmonster | 20250320 B1 | Geen asbest |

| Opmerking | <p>Vermits deze onderdakplaten het uitzicht hebben van asbesthoudende platen type Menuiserite werd er een analyse gedaan van de platen. Het resultaat van de analyse is negatief voor asbest dus kunnen we concluderen dat er asbestvrije platen gebruikt werden.</p> <p>Hoeveelheid bij benadering, deze hoeveelheid mag niet gebruikt worden als maatstaf van heffing.</p> |
