# Asbestinventarisatetest

Zemstsesteenweg 120, 1981 Zemst

Attestnummer : 20250624-000338.001

Uitgegeven op : 24.06.2025

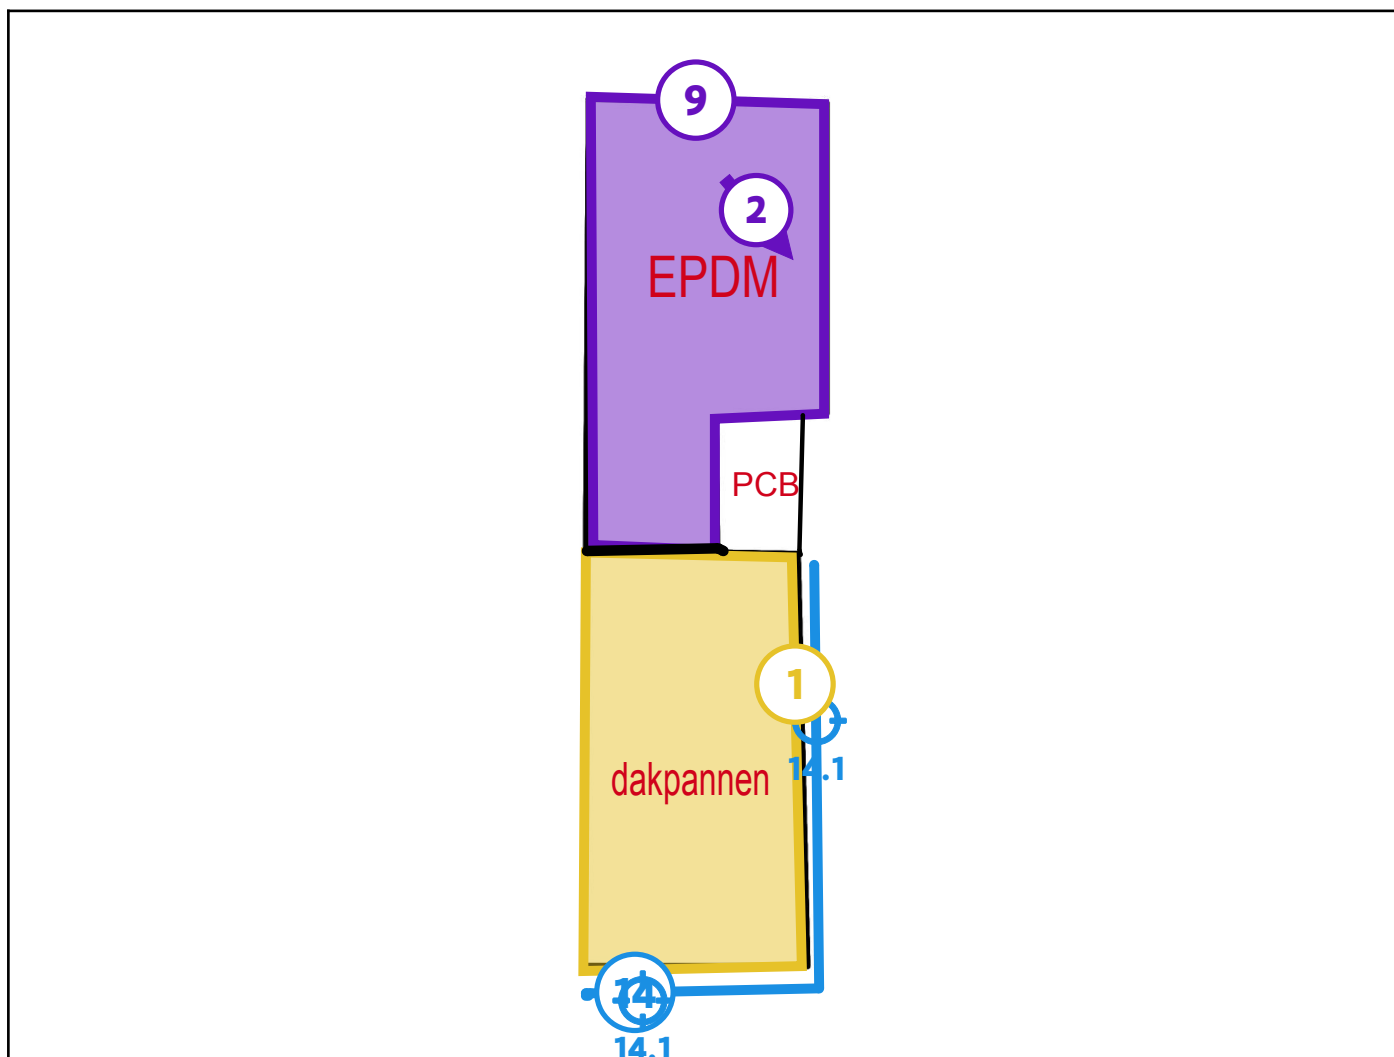
## Plan 1.9: Woning plan

| Beschrijving | Type | Actie |
|---|---|---|
| 1. Onderdak cementplaat | Asbestmateriaal | Zorgvuldig beheren |
| 2. Binnenzijde en bovenzijde van de schouw | Beperking | - |

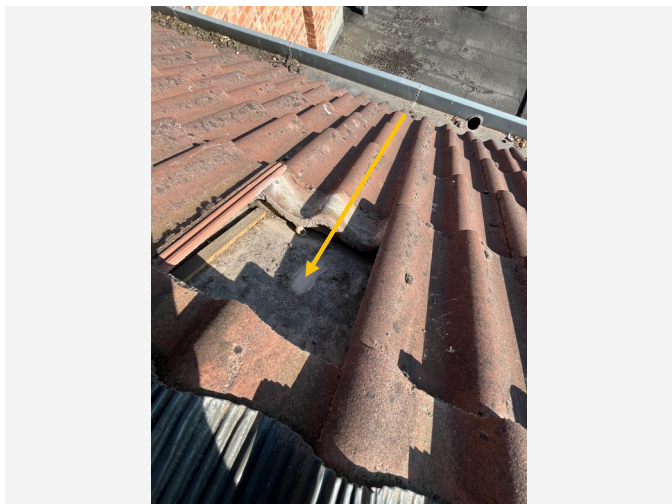
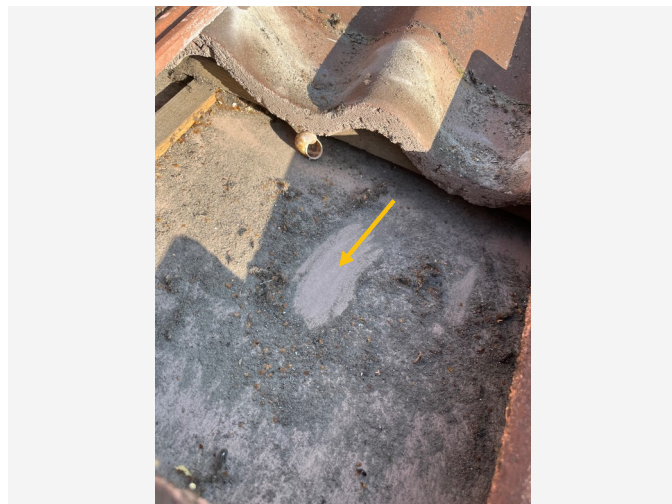
Het asbestmateriaal valt onder de mijlpaal van 2040.

Zorgvuldig beheren

| Eindbeoordeling materiaalisico | Laag materiaalisico en/of verlaagde kans op vezelvrijgave |

| Gebondenheid | Categorie 1: hechtgebonden in oorsprong |
| Asbestsoort (vezeltype) | Crocidoliet aanwezig |
| Asbestconcentratie | Laag (< 50%) |
| Toestand van het materiaal | Licht beschadigd, licht verweerd. Intact calciumsilicaatmateriaal of categorie III 'gebondenheid' |

| Beschrijving | Onderdak cementplaat |
| Hoeveelheid (oppervlakte - dikte - aantal) | • 87,00 m <sup>2</sup> - 0,50 cm - 1 stuk |

- Zorg voor een veilig beheer. Vermijd het beschadigen van het asbestmateriaal. Controleer de toestand jaarlijks op wijzigingen.
- Voer bijkomende staalname(s) uit.

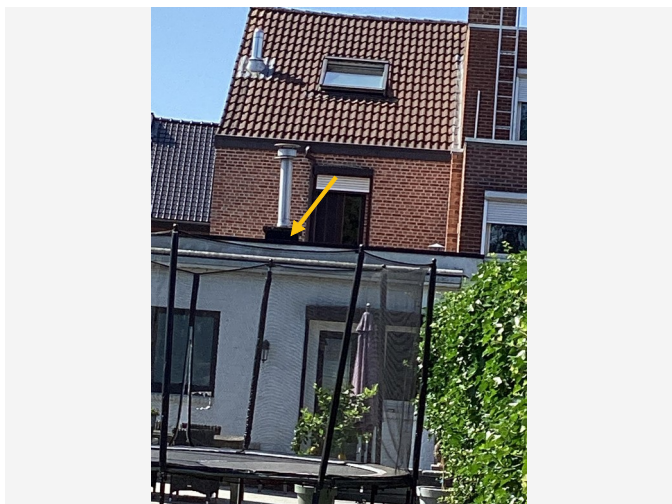
Situeringsfoto

**Reden:** Het te onderzoeken materiaal situeert zich hoger dan 3,50 m te rekenen vanaf een veilige ondergrond

**Uitleg van de asbestdeskundige:** De binnenzijde van de schouw kon niet geïnspecteerd worden. Ook van buitenaf was inspectie onmogelijk omwille van de hoogte(hoger dan 3.5m). Asbestverdachte toepassingen kunnen aanwezig zijn. Dit betreft een beperking op middellange termijn.

| (Asbest)materiaal | Rookgaskanaal |
| Karakterisatie | Asbest (verdacht) |

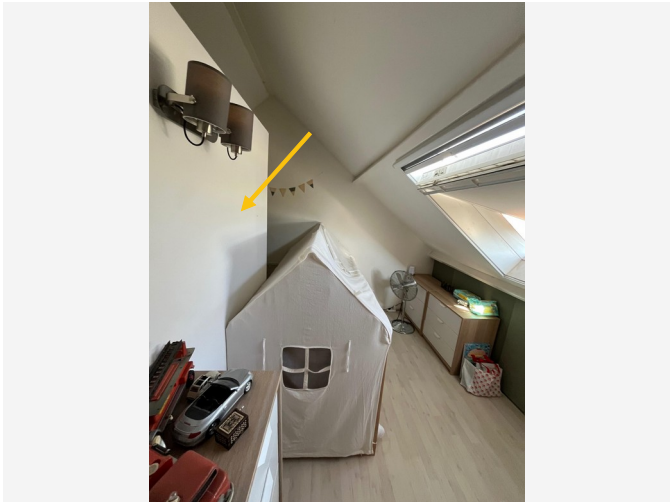
## Fiche 3: Valse wand(en)/voorzetwand(en) – Gipskarton

De valse wand(en)/voorzetwand(en) bestaat(bestaan) uit niet-asbestverdachte gipskartonplaten platen. Zonder destructie is het niet mogelijk om na te gaan of er asbestverdachte materialen aanwezig zijn achter de valse wand(en)/voorzetwand(en)

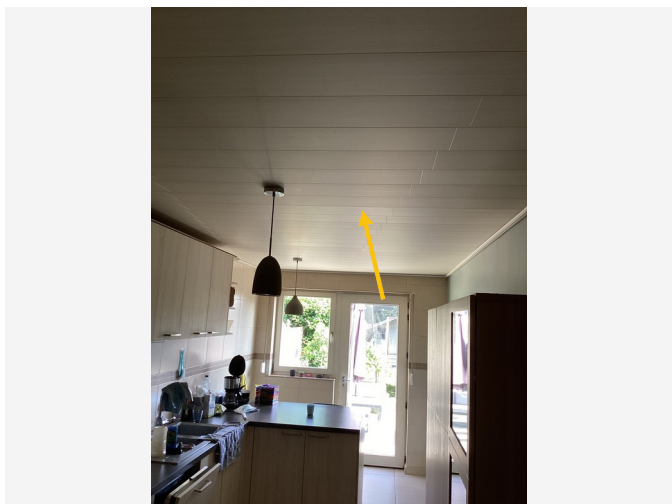
Het plafond bestaat uit niet-asbestverdachte gipskartonplaten platen . Zonder destructie is het niet mogelijk om na te gaan of er asbestverdachte materialen aanwezig zijn achter de gipskartonplaten/hout-/pvc platen.

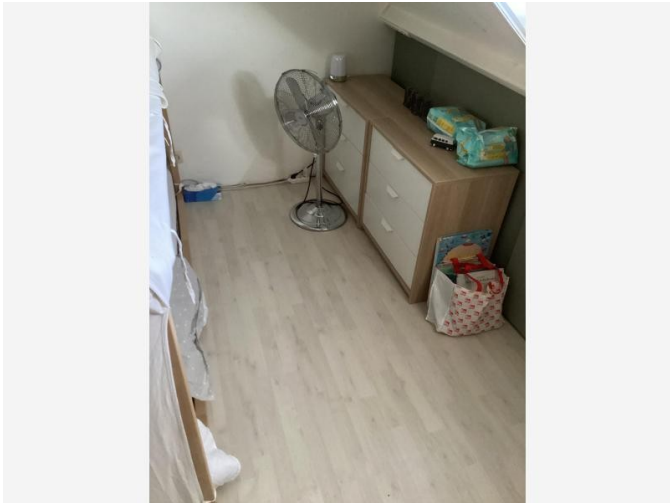
De aanwezige vloerbekleding is niet asbestverdacht. De onderliggende laag was echter niet inspecteerbaar zonder destructie tijdens de inspectie. Mogelijk is de onderliggende laag asbestverdacht.

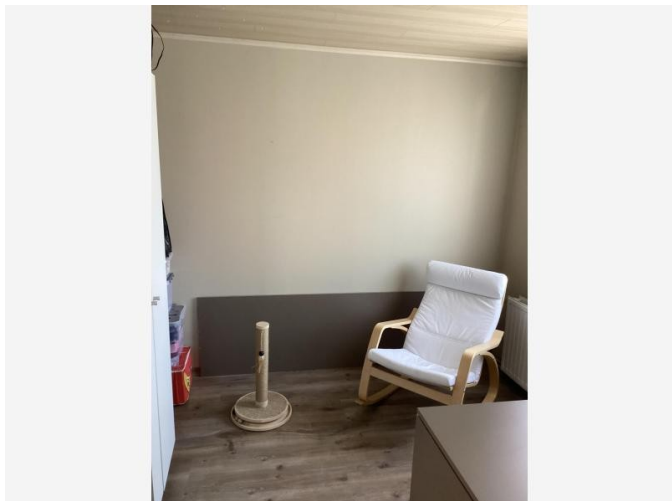
## Fiche 6: Afsmeerlagen aan voegen tussen gipskartonplaten niet waarneembaar

De afsmeerlaag tussen de gipskartonplaten is niet waarneembaar.

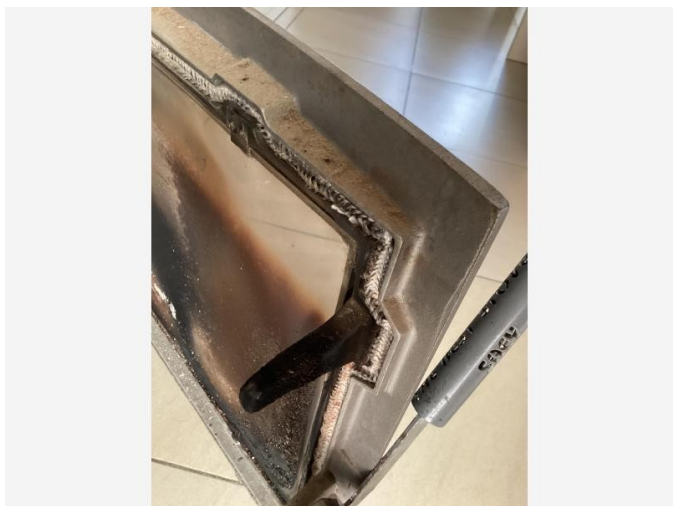
De dichtingskoord van de kachel betreft een keramische koord. Dit is niet asbest verdacht

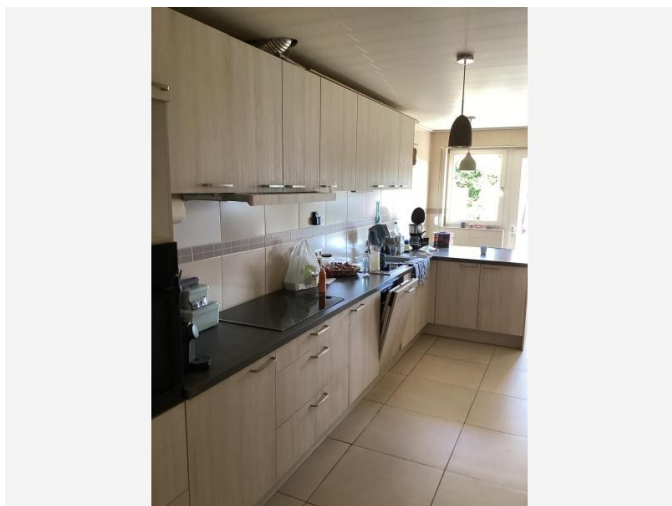
Er zijn inbouwkasten aanwezig in de woning. Zonder destructie kan niet nagegaan worden of er zich asbesthoudende materialen bevinden achter de kasten. Dit dient nagekeken te worden bij eventuele renovatie werkzaamheden.

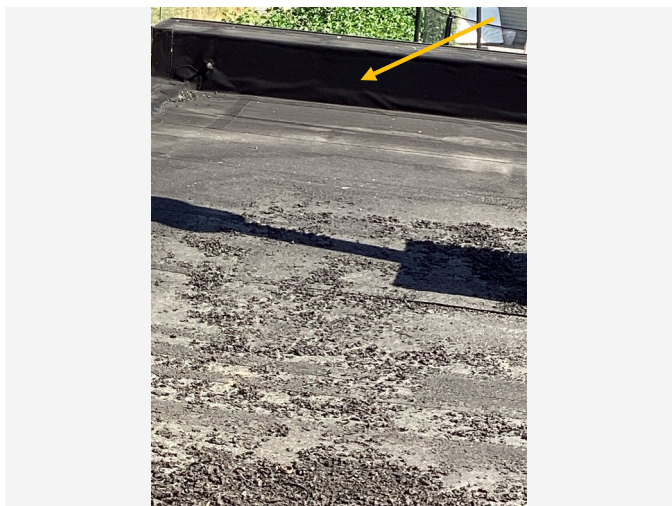
EPDM staat voor ethyleen-propyleen-dieen-monomeer. Deze combinatie zorgt ervoor de EPDM een heel flexibel, waterdicht en elastisch dak rubber is dat geen asbest bevat. Mogelijk zijn er onderliggende asbestverdachte lagen die niet waarneembaar waren op moment van de inspectie. Bij renovatie- of sloopwerken dient er eerst te worden gekeken of er onderliggende asbestverdacht lagen aanwezig zijn. Tevens dient er een staalname te gebeuren per verdacht laag.

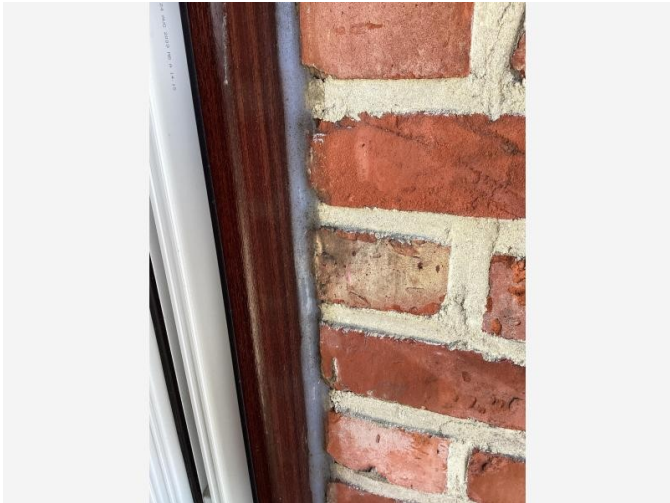
De afkitting van de ramen bestaat uit siliconen. Dit is niet asbestverdacht

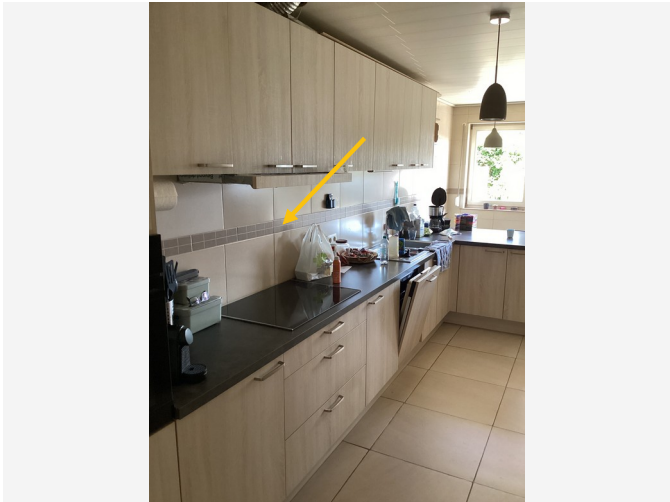
## Fiche 11: Tegellijm achter wandtegels & plinten keuken/ badkamer

Op moment van de inspectie kon niet worden nagegaan of de tegellijm achter de muurtegels/plinten asbestverdacht is. Bij renovatie of verwijdering van de tegels dient het materiaal te worden geanalyseerd voor de werken van start gaan.

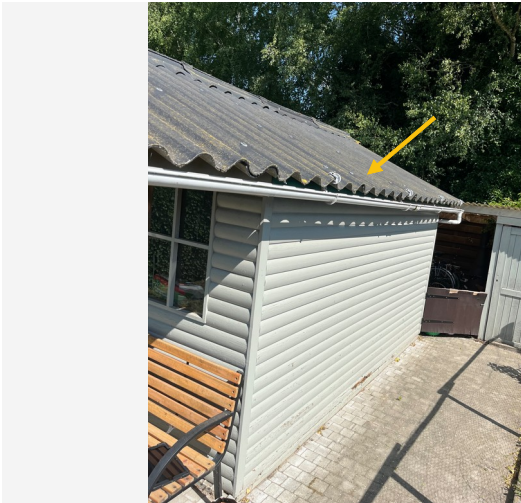
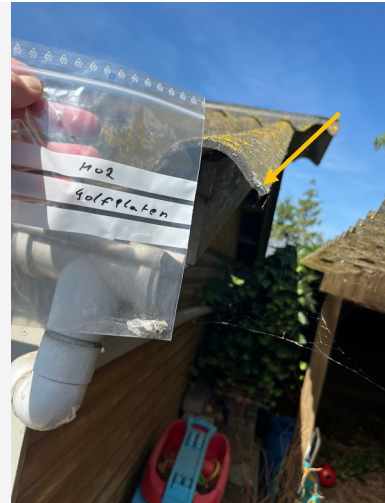
## Fiche 12: dakbedekking - golfplaten

Geen asbest

| # | Type | Referentie | Resultaat |
|---|---|---|---|
| 12.1 | Puntmonster | M02 | Geen asbest |

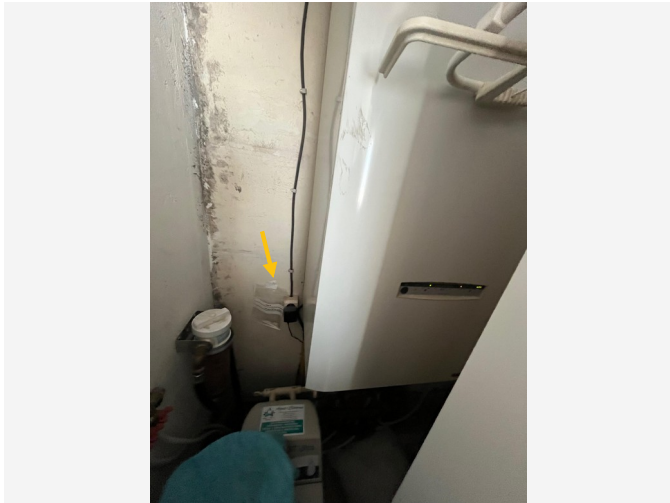
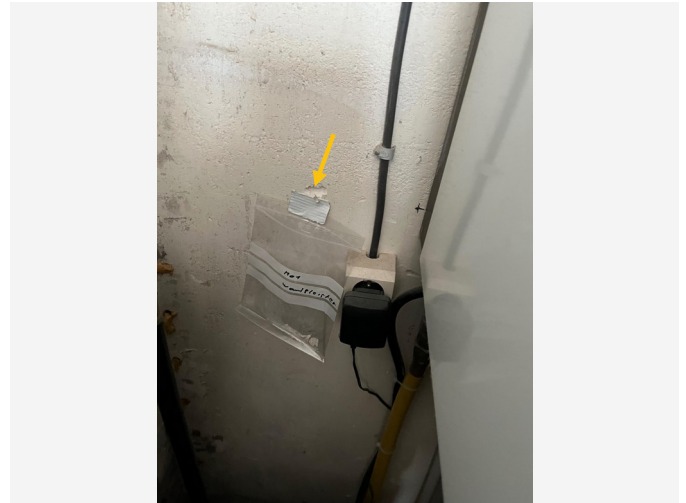
## Fiche 13: Pleisterwerk wanden

Geen asbest

| # | Type | Referentie | Resultaat |
|---|---|---|---|
| 13.1 | Mengmonster | M01 | Geen asbest |

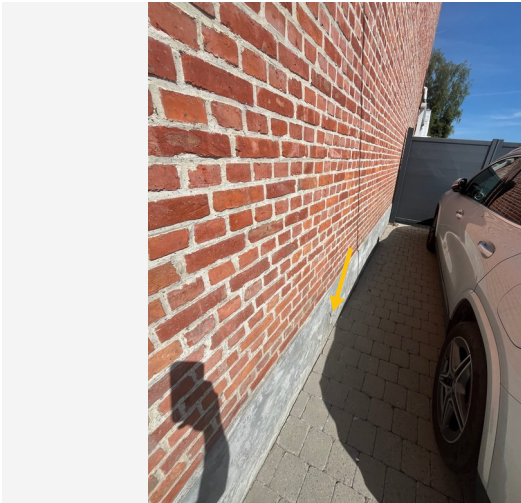
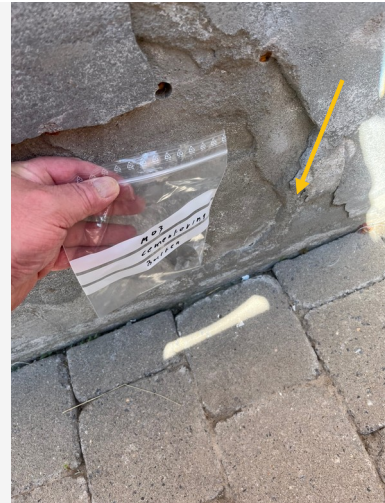
## Fiche 14: Cementering buiten

Geen asbest

| # | Type | Referentie | Resultaat |
|---|---|---|---|
| 14.1 | Puntmonster | M03 | Geen asbest |
