# Asbestinventarisatetest

Ellebogten 63, 9070 Destelbergen

Attestnummer : **20250623-000208.000**

Uitgegeven op : **23.06.2025**

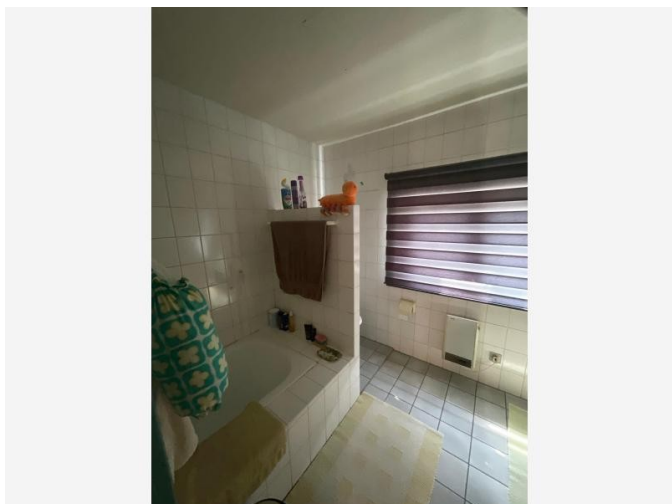
| Fiche 1: faïancelijm achter tegels..... | 16 |

Achter de tegels bevindt zich faiancelijm. Deze moet volgens het IP verplicht bemonsterd worden. Tijdens de inspectie heeft de inspecteur geen faiancelijm aangetroffen, maar heeft hij wel een sterk vermoeden dat zich deze achter de tegels bevindt. Let op bij werken aan deze plaatsen. Faiancelijm kon vroeger asbesthoudend zijn. Een bijkomend onderzoek is aangeraden indien er werken gepland zijn.

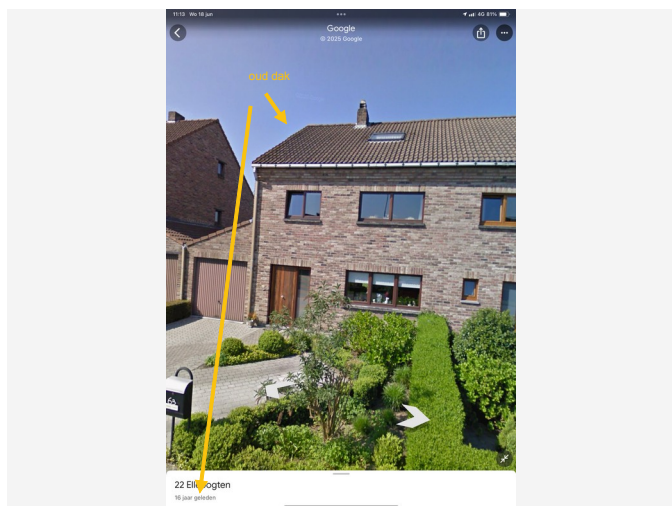
| Fiche 2: Nieuwe daken 2019..... | 17 |

Daken vernieuwd in 2019

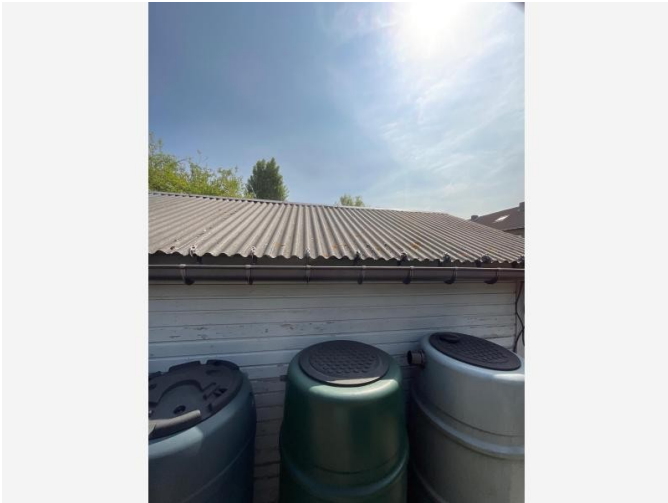
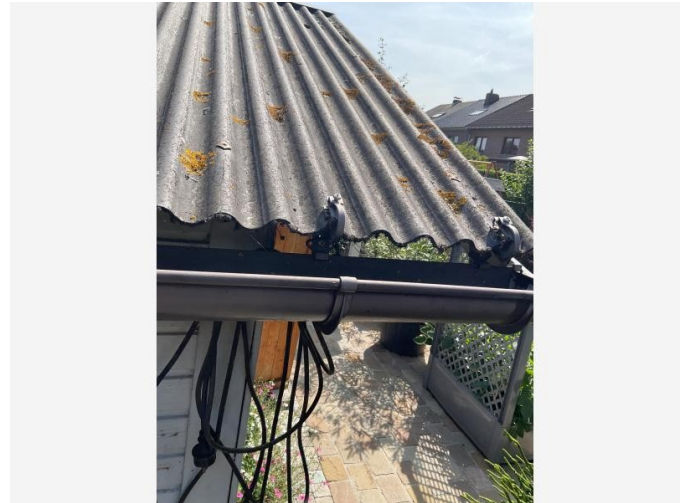
## Fiche 3: golfplaten dak

Geen asbest

| # | Type | Referentie | Resultaat |
|---|---|---|---|
| 3.1 | Puntmonster | Mm3 | Geen asbest |

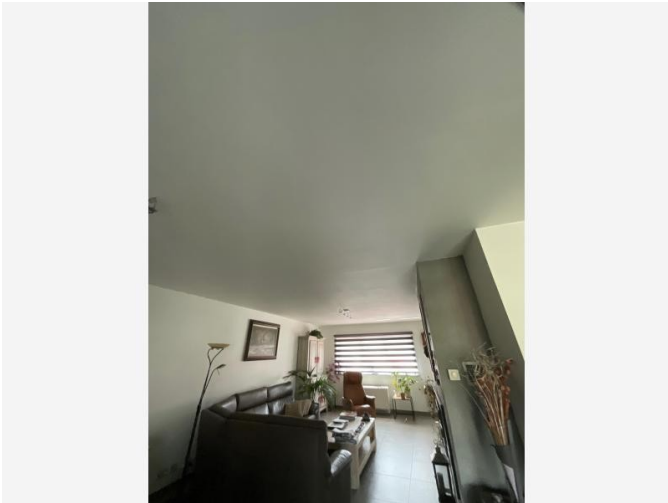
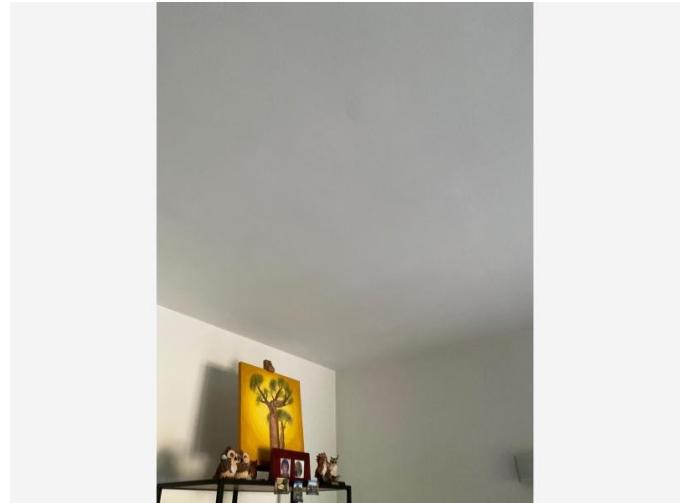
## Fiche 4: pleisterwerk plafond

Geen asbest

| # | Type | Referentie | Resultaat |
|---|---|---|---|
| 4.1 | Mengmonster | mm02 | Geen asbest |

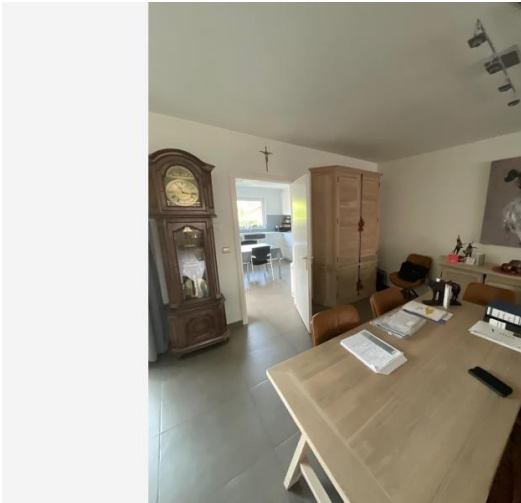
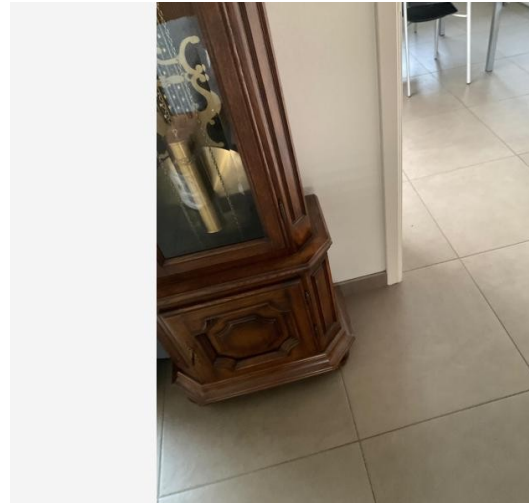
## Fiche 5: pleisterwerk wanden

Geen asbest

| # | Type | Referentie | Resultaat |
|---|---|---|---|
| 5.1 | Mengmonster | mm01 | Geen asbest |
