# Asbestinventarisatetest

Fonteinstraat 34, 9400 Ninove

Attestnummer : 20250618-000272.000

**Asbestveilig** (maar mogelijk niet asbestvrij)

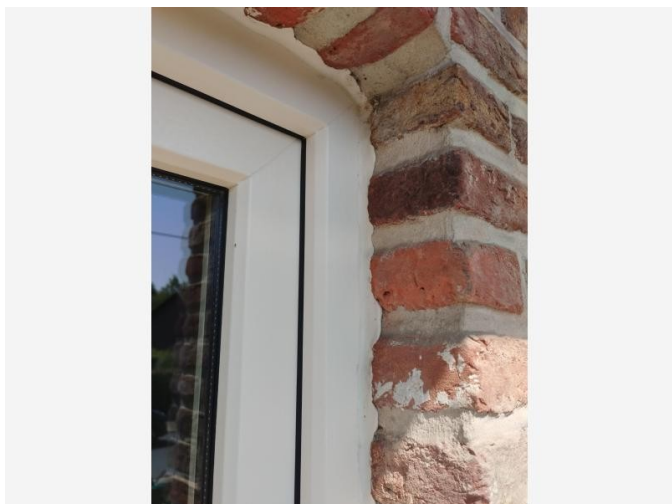
De mastiek werd gecontroleerd en als niet-asbesthoudend beschouwd. (zacht en elastisch)

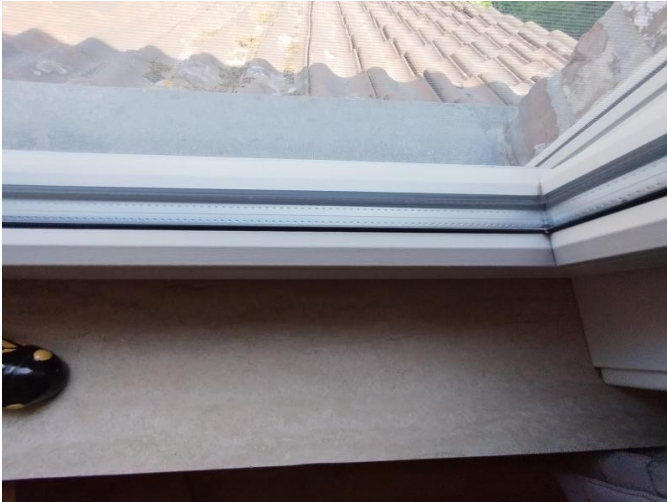
## Fiche 2: Vensterbanken, deurdorpels en raamtabletten

Vensterbanken, deurdorpels en raamtabletten werden gecontroleerd, er werden geen verdachte materialen opgemerkt.

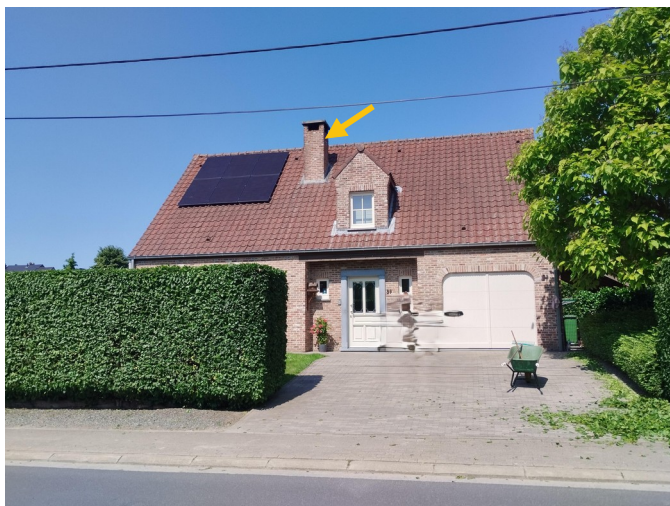
Opbouw van de schouw is beschreven in de lastenboek. (zie bewijsdocumenten).

Er werden geen verdachte materialen gebruikt.

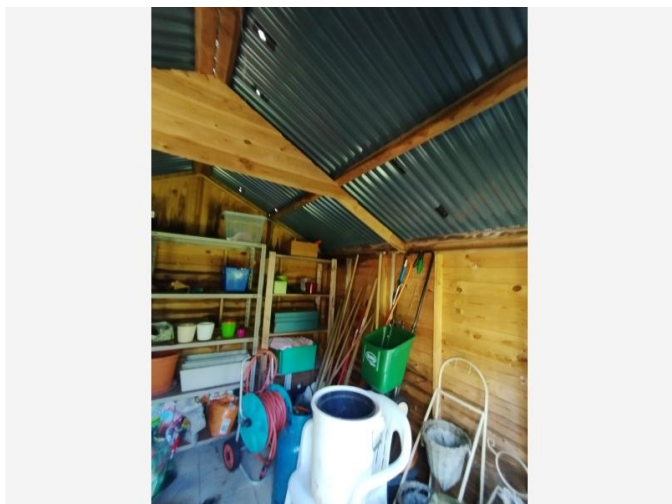
Houten constructie met metalen dak.

Geen verdachte materialen.

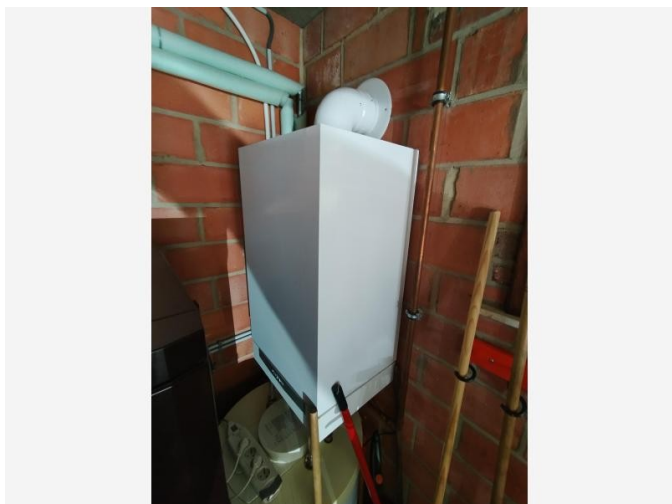
De CV ketel werd gecontroleerd (bwj: 2004) en is niet asbest verdacht geen risico bouwjaar.

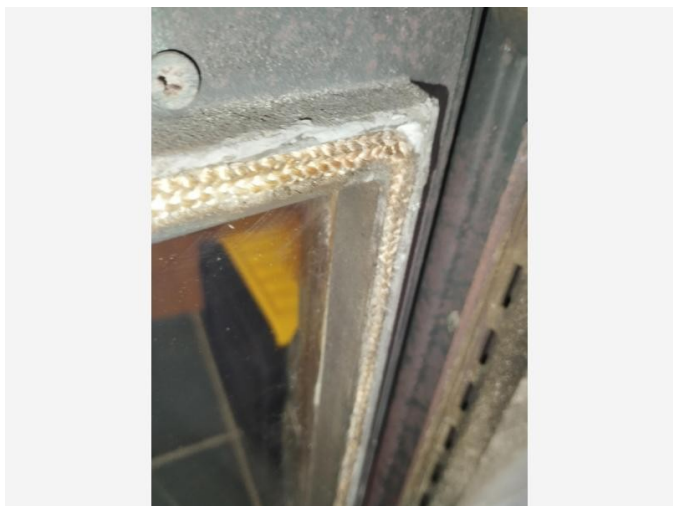
De koord werd visueel herkend als een synthetische koord en is niet asbesthoudend.

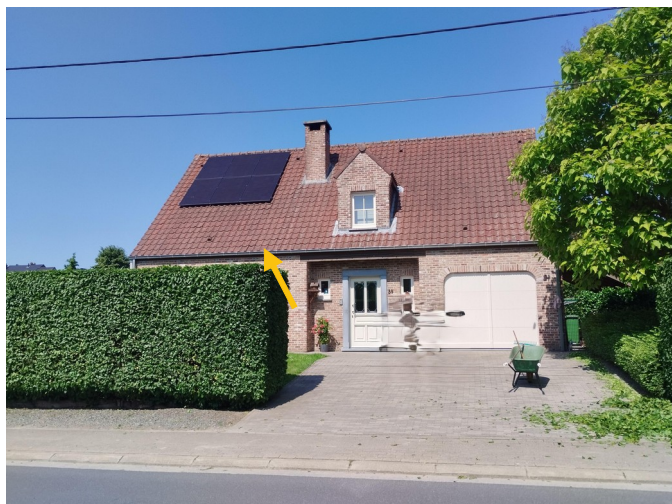
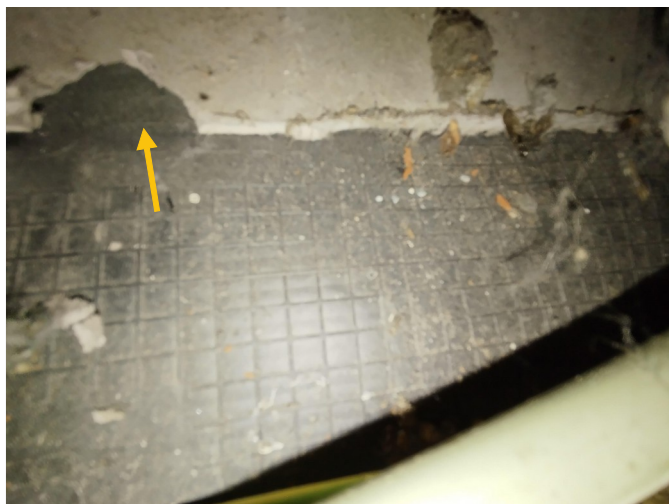
## Fiche 7: Onderdak

Geen asbest

| # | Type | Referentie | Resultaat |
|---|---|---|---|
| 7.1 | Puntmonster | 003 | Geen asbest |

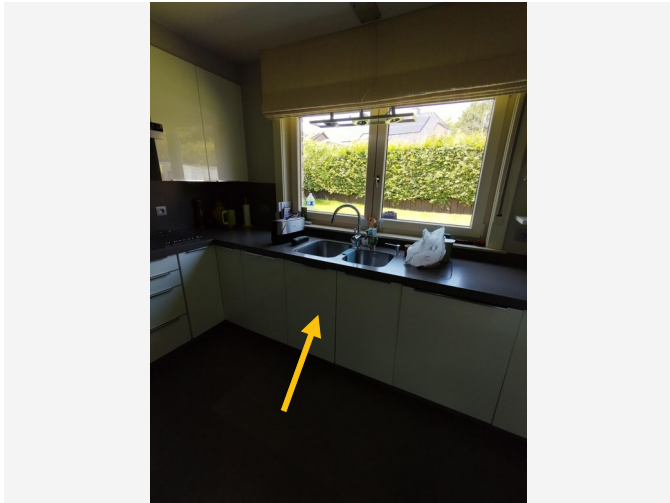
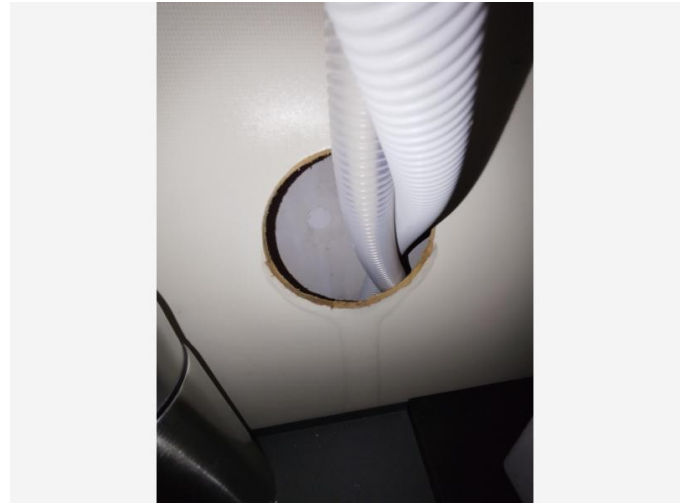
## Fiche 8: Muurpleister

Geen asbest

| # | Type | Referentie | Resultaat |
|---|---|---|---|
| 8.1 | Mengmonster | 001 | Geen asbest |

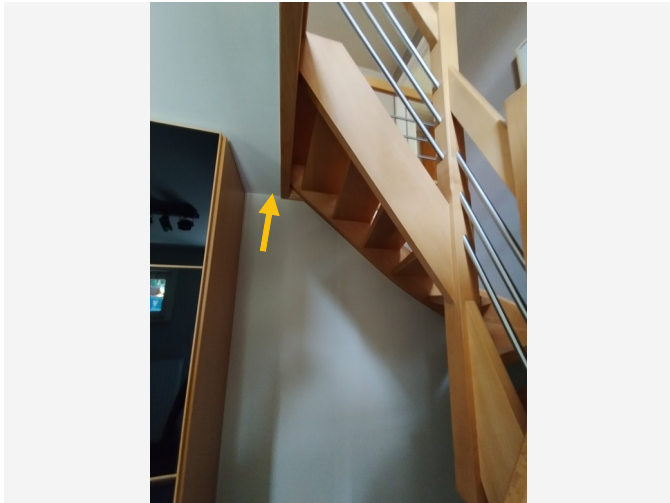
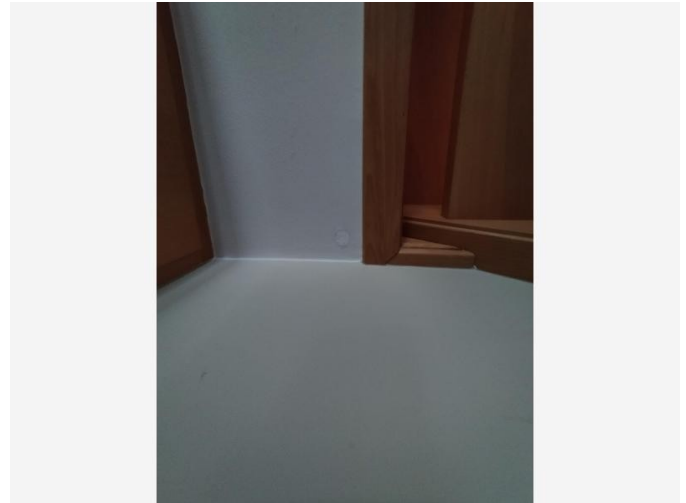
## Fiche 9: Plafondpleister

Geen asbest

| # | Type | Referentie | Resultaat |
|---|---|---|---|
| 9.1 | Mengmonster | 002 | Geen asbest |
