# Asbestinventarisatetest

Guldenstraat 27, 1770 Liedekerke

Attestnummer : 20250623-000316.000

**Niet-asbestveilig**

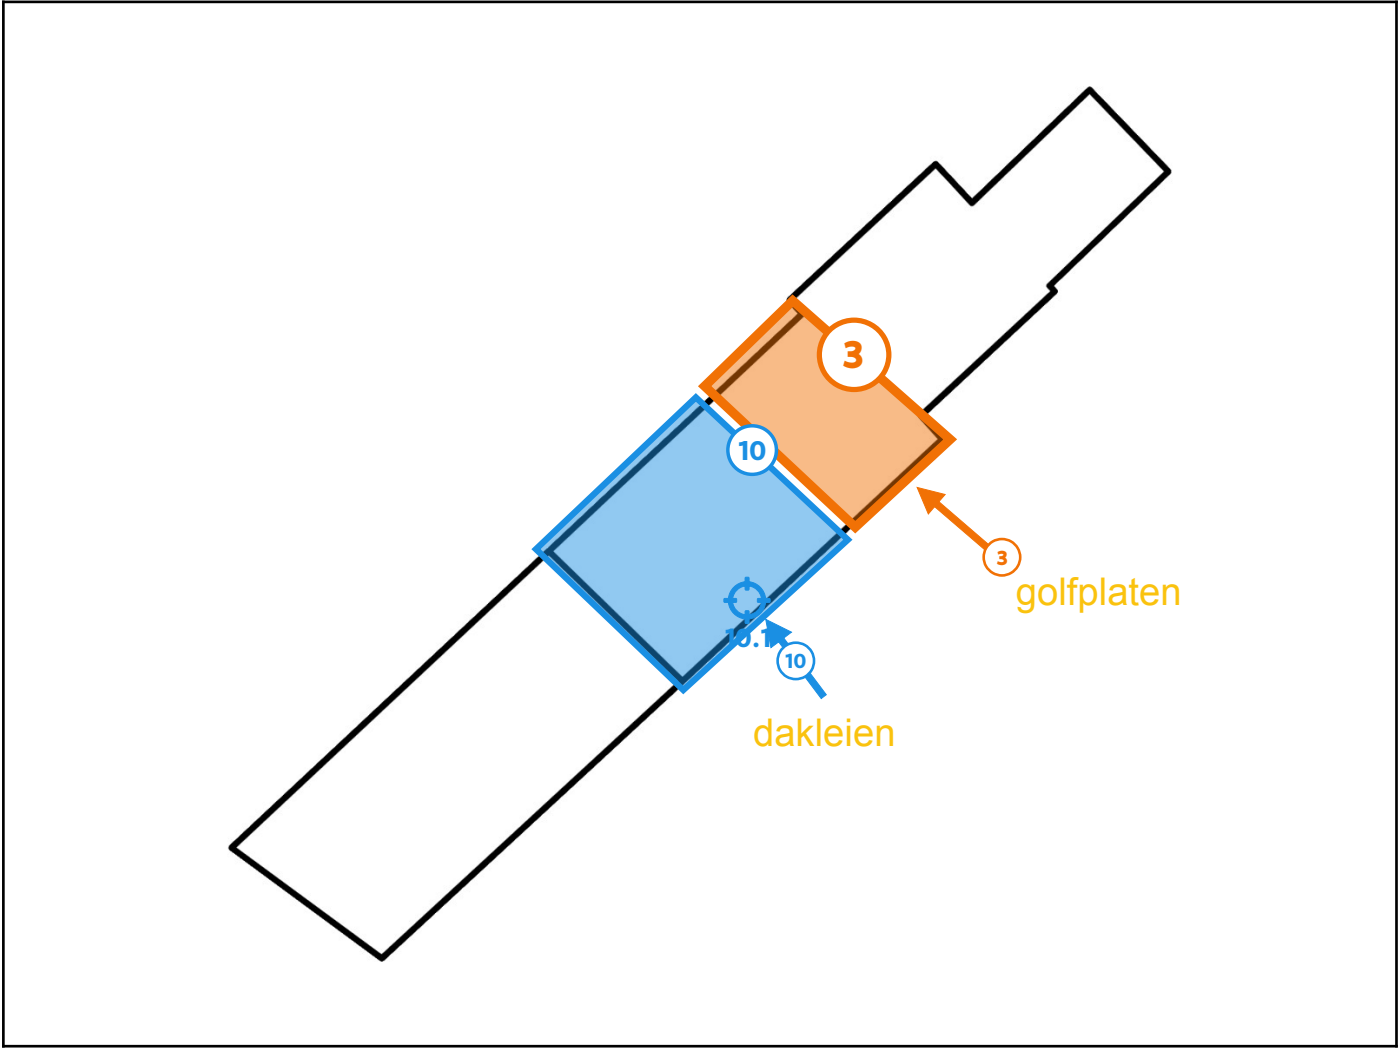
# Plan 1.6: Woning plan

| Beschrijving | Type | Actie |
|---|---|---|
| 3. Golfplaten woning | Asbestmateriaal | Verwijderen |

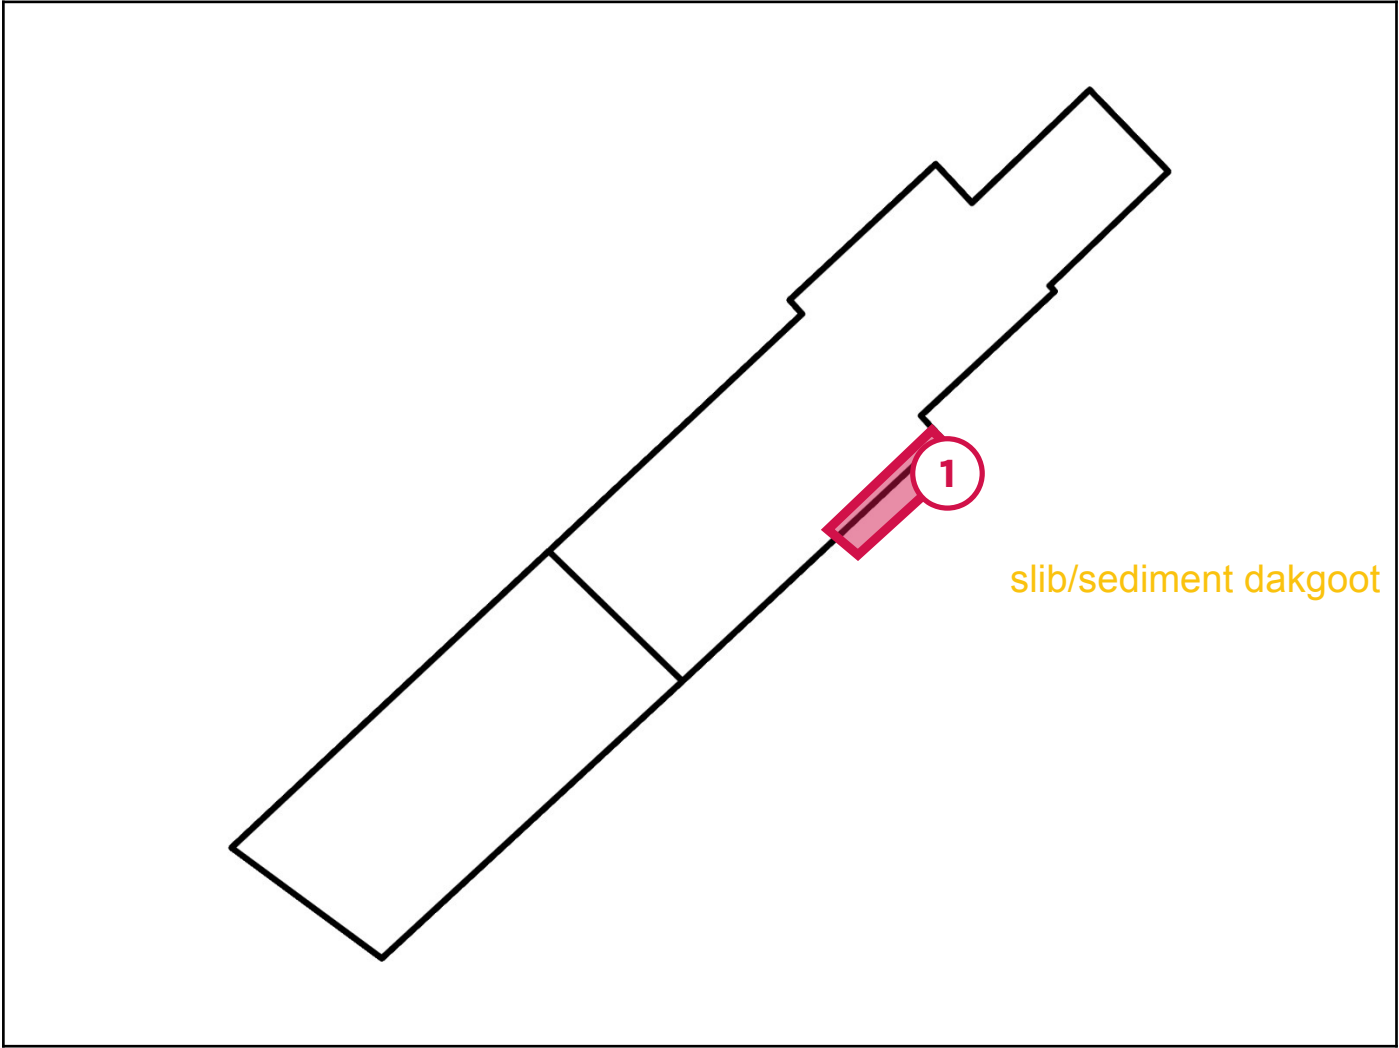
# Plan 1.10: Woning plan

| Beschrijving | Type | Actie |
|---|---|---|
| 1. Slib/sediment dakgoot. | Asbestmateriaal | Dringend verwijderen |

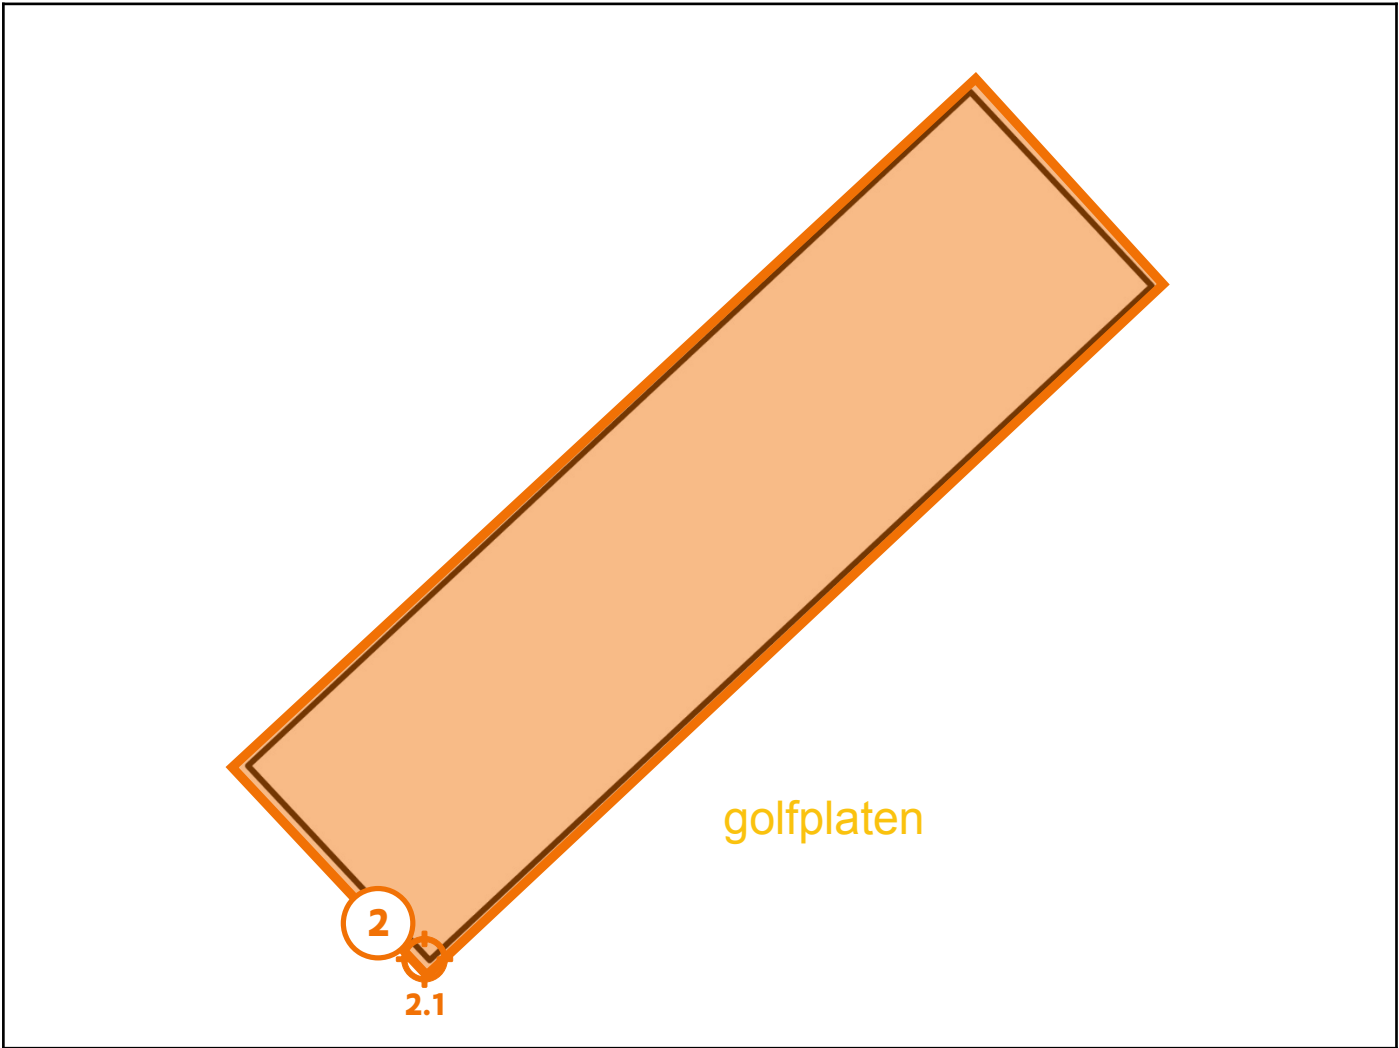
### Plan 3.1: Tuinhuis plan

| Beschrijving | Type | Actie |
|---|---|---|
| 2. Golfplaten tuinhuis | Asbestmateriaal | <div>Verwijderen</div> |
| 2.1 Code: 002 | Puntmonster | - |

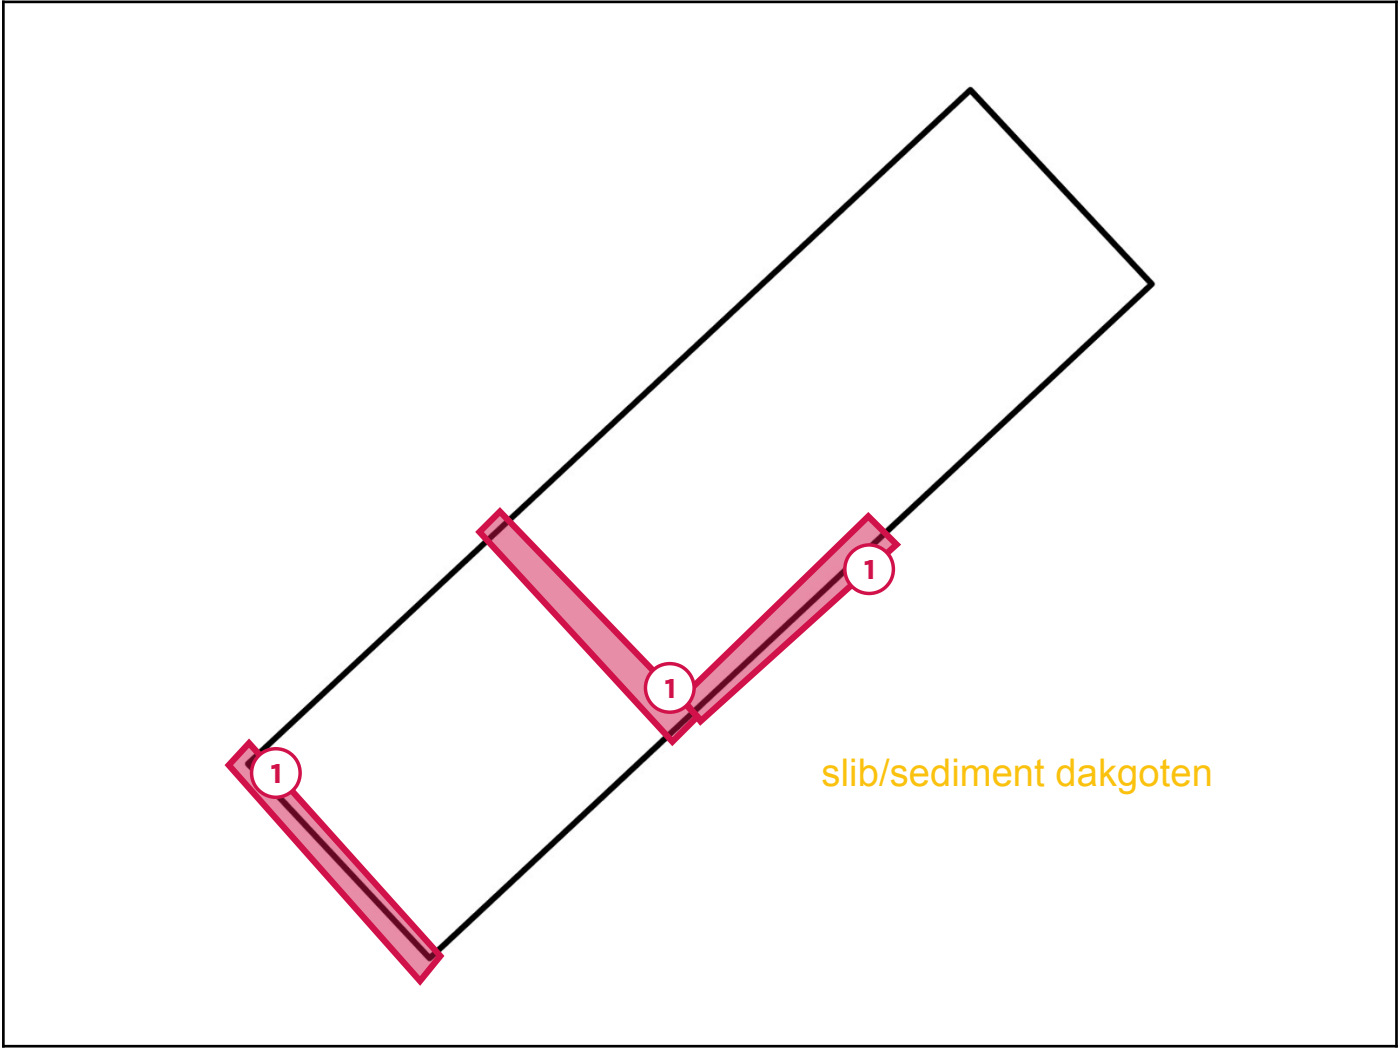
### Plan 3.3: Tuinhuis plan

| Beschrijving | Type | Actie |
|---|---|---|
| 1. Slib/sediment dakgoot. | Asbestmateriaal | Dringend verwijderen |

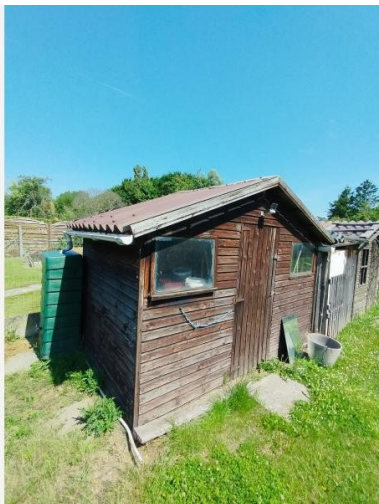
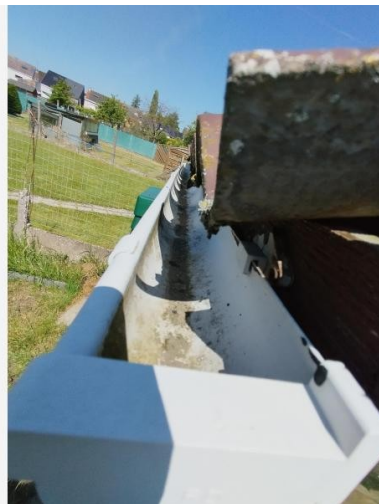
**Dringend verwijderen**

| Beschrijving | Slib/sediment dakgoot. |
| Type afvalstof | Betreft resten (contaminatie) van verwerking of beschadiging |
| Bron van de resten | golfplaten |
| Gebondenheid resten | Niet hecht |
| Hoeveelheid (gewicht - aantal) | <ul style="list-style-type: none"><li>• 3,00 kg - 1 stuk</li></ul> |

- Verwijder het asbestafval.
- Voer bijkomende staalname(s) uit.

- Eenvoudige handelingen: mag via doe-het-zelf of door werknemer(s) met opleidingsattest eenvoudige handelingen  
Reinig de dakgoten om asbesthoudend sediment of slib te verwijderen.

Dit kan aanleiding geven tot blootstelling, gebruik standaard dragen van de nodige wegwerp beschermingsmiddelen FFP 3 masker , handschoenen en tyvec CAT III type 5-6

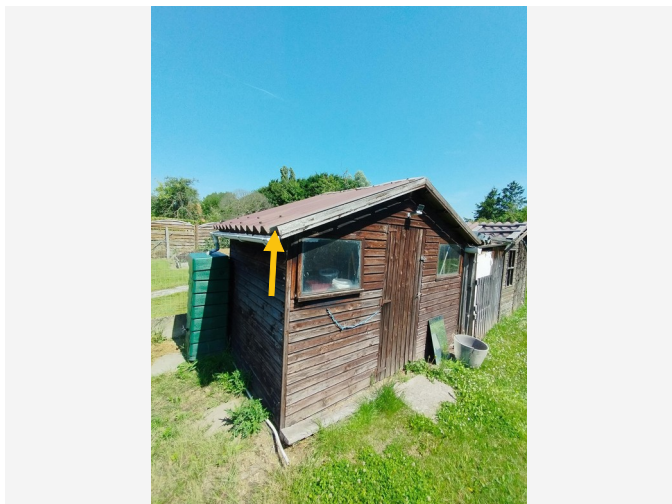
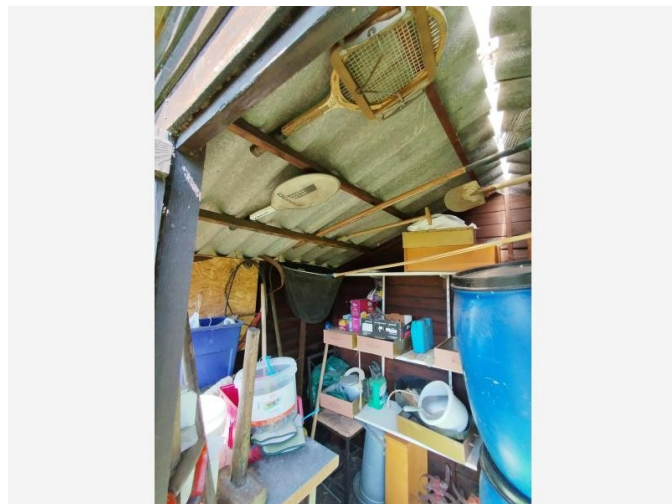
Verwijderen

| Eindbeoordeling materiaalrisico | Verhoogd materiaalrisico en/of verhoogde kans op vezelvrijgave |

| Asbestsoort (vezeltype) | Alleen chrysotiel |
| Toestand van het materiaal | Matig beschadigd, matig verweerd |

| Beschrijving | Golfplaten tuinhuis |
| Hoeveelheid (oppervlakte - aantal) | • 15,00 m <sup>2</sup> - 1 stuk |

- Verwijder dit asbestmateriaal zo snel mogelijk. Volg de toestand goed op.
- Hemelwater dat afspoelt van asbestcement daken of gevels kan asbestdeeltjes bevatten. Gebruik het enkel voor gesloten circuits (bv. spoelen toiletten). Reinig na het vervangen van het dak of de gevel de dakgoten en regenwaterput of -ton om asbesthoudend sediment of slib te verwijderen

- Eenvoudige handelingen: mag via doe-het-zelf of door werknemer(s) met opleidingsattest eenvoudige handelingen  
EH via doe-het zelf

Indien mogelijk de ondervloer afdekken, golfplaten voorzichtig verwijderen, extra fixeren, niet breken, niet gooien, onmiddellijk verpakken of voorzichtig in container met asbest bag plaatsen. Voldoende benevelen/bevochtigen tijdens de duur van de werken. Indien golfplaten in slechte staat zijn en kans bestaat op breken : Eenvoudige handeling opgeleid personeel , alle werknemer(s) moeten wel beschikken over een opleidingsattest eenvoudige handelingen 8u

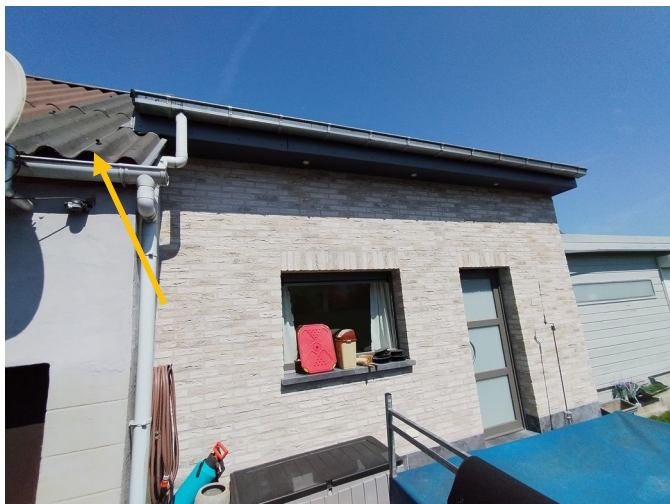
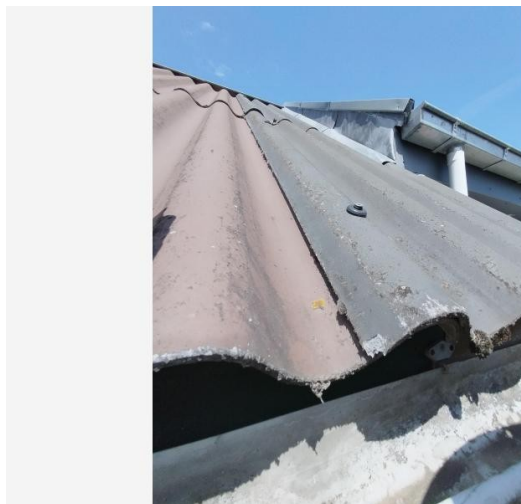
Verwijderen

| Eindbeoordeling materiaalrisico | Verhoogd materiaalrisico en/of verhoogde kans op vezelvrijgave |
| Opmerking | mosgroei is matig beschadigd |

| Asbestsoort (vezeltype) | Crocidoliet aanwezig |
| Toestand van het materiaal | Matig beschadigd, matig verweerd |

| Beschrijving | Golfplaten woning |
| Hoeveelheid (oppervlakte - aantal) | • 22,00 m <sup>2</sup> - 1 stuk |
| Opmerking | <p>De golfplaten zijn visueel en volgens expertise als asbestverdacht beschouwd.</p> <p>De vermelde oppervlaktes, diktes en volumes betreffen een beredeneerde schatting. Er worden geen rechten verleend aan deze oppervlaktes/diktes/volumes.</p> |

- Verwijder dit asbestmateriaal zo snel mogelijk. Volg de toestand goed op.
- Hemelwater dat afspoelt van asbestcement daken of gevels kan asbestdeeltjes bevatten. Gebruik het enkel voor gesloten circuits (bv. spoelen toiletten). Reinig na het vervangen van het dak of de gevel de dakgoten en regenwaterput of -ton om asbesthoudend sediment of slib te verwijderen
- Voer bijkomende staalname(s) uit.

- Eenvoudige handelingen: mag via doe-het-zelf of door werknemer(s) met opleidingsattest eenvoudige handelingen  
EH via doe-het zelf

Indien mogelijk de ondervloer afdekken , golfplaten voorzichtig verwijderen, extra fixeren, niet breken , niet gooien, onmiddellijk verpakken of voorzichtig in container met asbest bag plaatsen. Voldoende benevelen/bevochtigen tijdens de duur van de werken. Indien golfplaten in slechte staat zijn en kans bestaat

op breken : Eenvoudige handeling opgeleid personeel , alle werknemer(s) moeten wel beschikken over een opleidingsattest eenvoudige handelingen 8u

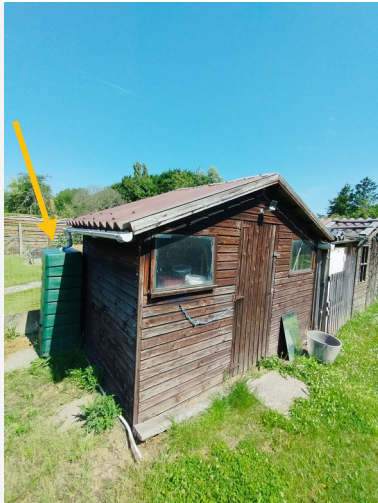
Vrije foto

Hemelwater dat afspoelt van asbestcement daken of gevels kan asbestdeeltjes bevatten.

Reinig/ledig na het vervangen van het dak of de dakgoten de regenwaterton om asbesthoudend sediment of slib te verwijderen.

Het water niet hergebruiken. Laat dit afvloeien indien mogelijk in het rioleringsnetwerk.

EH via doe-het zelf Standaard dragen van de nodige wegwerp beschermingsmiddelen FFP 3 masker , handschoenen en tyvec CAT III type 5-6
