# Asbestinventarisatetest

Broekstraat 84, 1700 Dilbeek

Attestnummer : **20250624-000527.000**

Uitgegeven op : **24.06.2025**

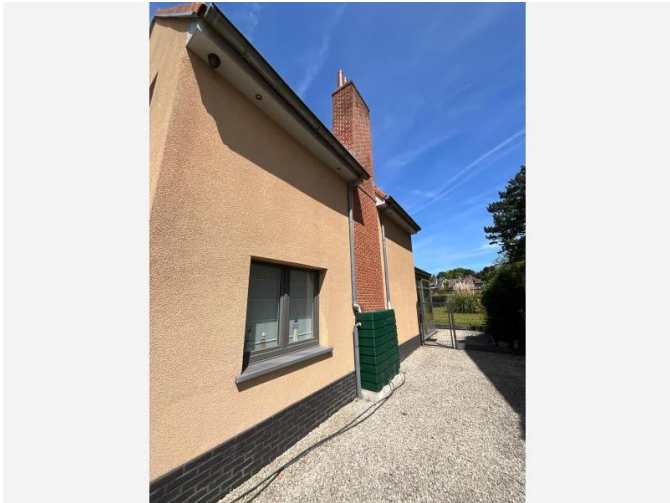
Situeringsfoto

**Reden:** Het te onderzoeken materiaal situeert zich hoger dan 3,50 m te rekenen vanaf een veilige ondergrond

**Uitleg van de asbestdeskundige:** Bij werken (dak of reiniging schouw) kan een stelling geplaatst worden, het is niet duidelijk of er asbestverdachte materialen aanwezig zijn in de schouw. Op de schouw zijn terracotta schouwpijpen te zien.

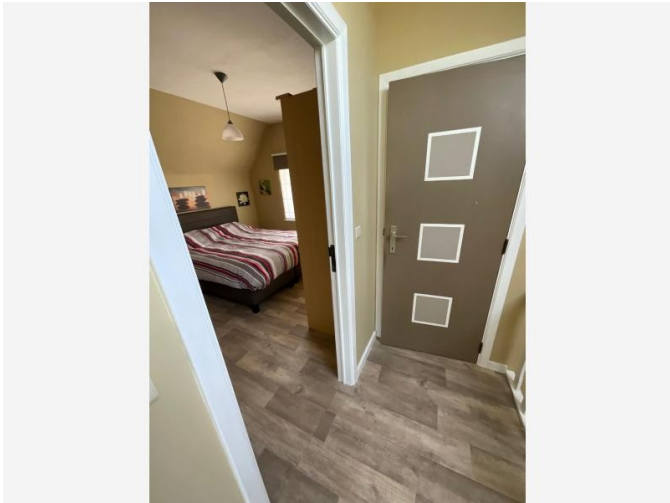
Volgens expertise kunnen we deze vinyl als niet asbest verdacht beschouwen (soepel en flexibel van structuur.) (onderkant met jute/koord) Het is niet gekend wat eronder bevindt extra controle aangewezen bij vloer werken.

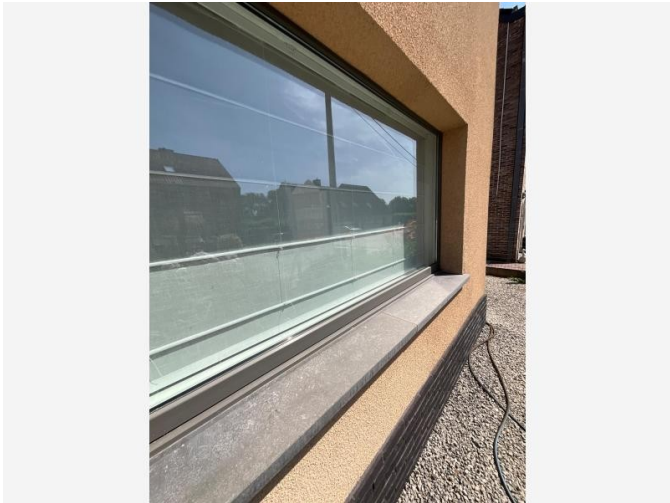
De gebruikte siliconen kit is niet asbestverdacht

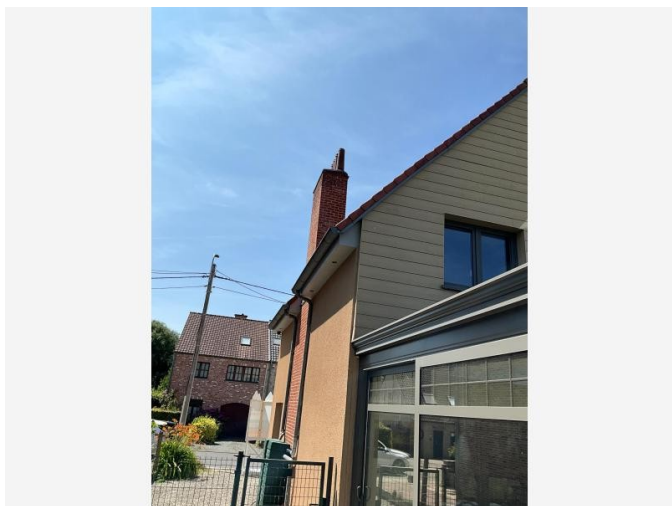
De crepi is geplaatst na 2001 en is niet asbestverdacht (bewijsdocument in bijlage)

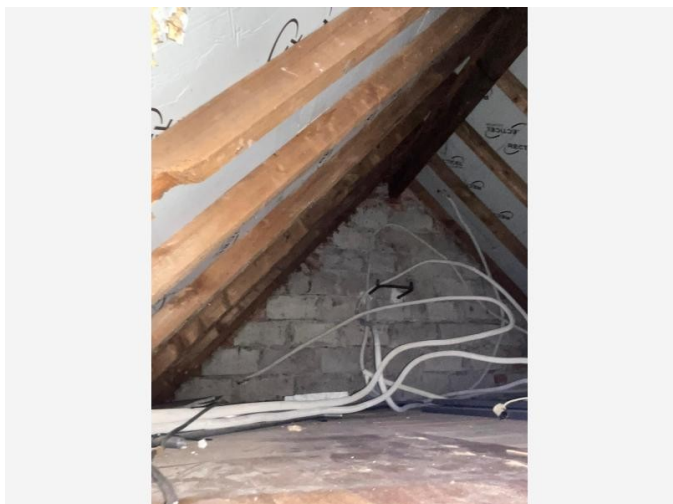
Het dak werd gecontroleerd via het zolderluik. Er is geen verdacht onderdak vastgesteld, enkel isolatiepanelen.

Deze handeling is een steekproef, er is geen garantie dat het volledige dak met éénzelfde materiaal is opgebouwd. Dit kan enkel via destructief onderzoek vastgesteld worden. Het is ook niet duidelijk of er alsnog een asbestverdacht onderdak aanwezig is aangezien de zolder volledig afgewerkt is met isolatie en er geen dakpan kon gelift worden. (>3,5m hoog)

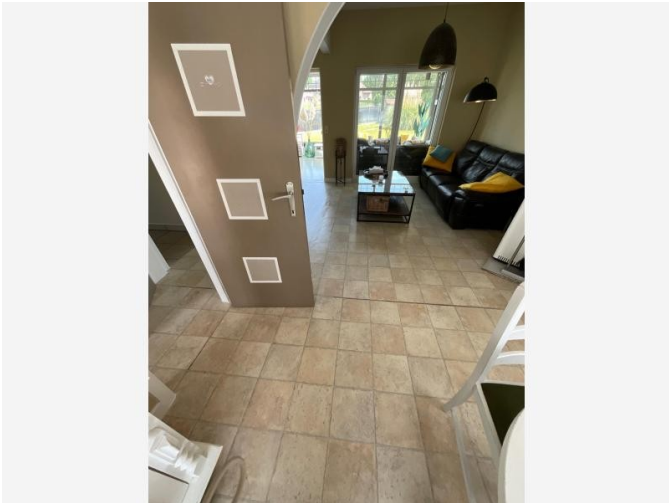
Volgens expertise kunnen we deze vinyl als niet asbest verdacht beschouwen (soepel en flexibel van structuur.) (onderkant met jute/koord) Het is niet gekend wat eronder bevindt extra controle aangewezen bij vloer werken.

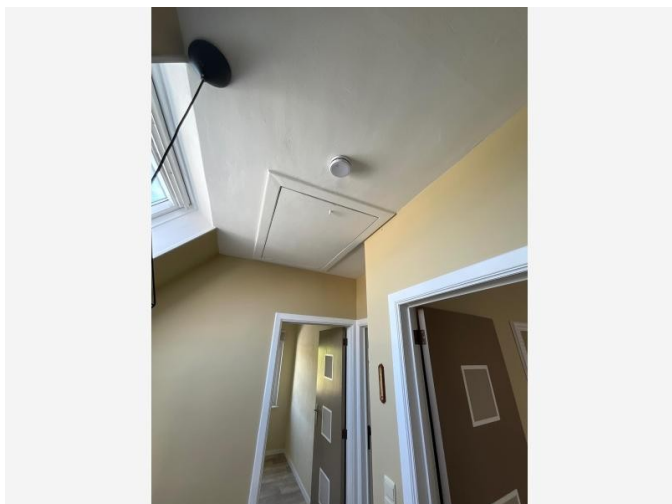
Alle plafonds boven zijn afgewerkt met valse plafonds in plaatmateriaal. Het is niet duidelijk of er pleisterwerk of ander verdacht asbestmateriaal aanwezig is achter deze valse plafonds, het is aangewezen om bijkomend onderzoek uit te voeren bij werken. Het plafond bestaat uit gipsplaten. Zonder destructieve handeling is het niet mogelijk om na te gaan of er asbesthoudende materialen aanwezig zijn achter de plafondafwerking. Als bij sloop of renovatie blijkt dat er boven dit plafond nog pleisterwerk aanwezig is, moet dit bemonsterd worden.

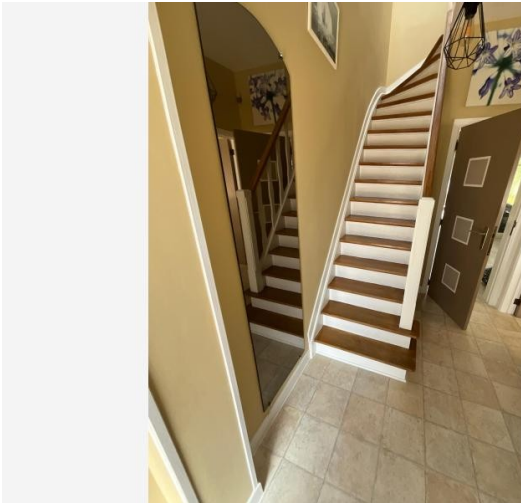
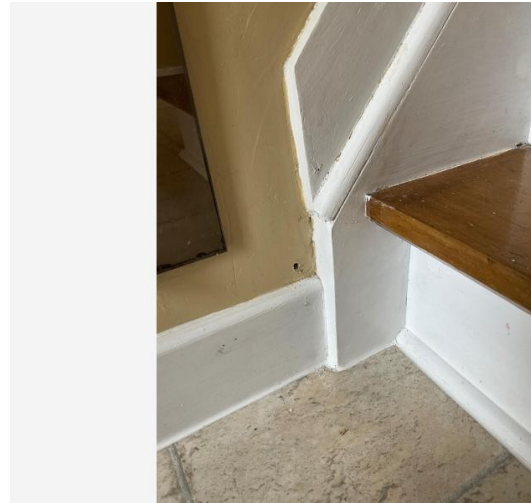
## Fiche 8: Muurpleister

Geen asbest

| # | Type | Referentie | Resultaat |
|---|---|---|---|
| 8.1 | Mengmonster | 01 | Geen asbest |

| Opmerking | <p>Volgens het inspectieprotocol is een monstername van het pleisterwerk verplicht om dit te identificeren als niet-asbesthoudend.</p> <p>Locatie staalnames: kamer, traphal, keuken, wasplaats.</p> <p>De vermelde oppervlaktes en volumes betreffen een beredeneerde schatting. Er worden geen rechten verleend aan deze oppervlaktes/volumes. De dikte is een schatting die voorkomt uit de monsterplaatsen en is daarom niet altijd representatief.</p> |
