# Asbestinventarisatetest

Platanenlaan 25, 2910 Essen

Attestnummer : 20250206-000324.000

**Asbestveilig** (maar niet asbestvrij)

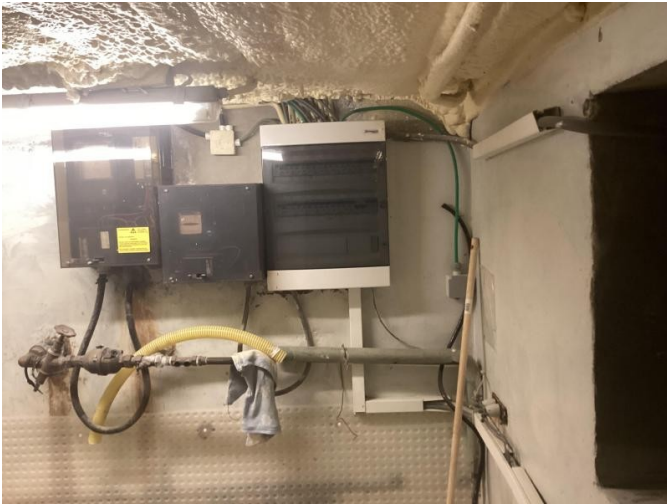
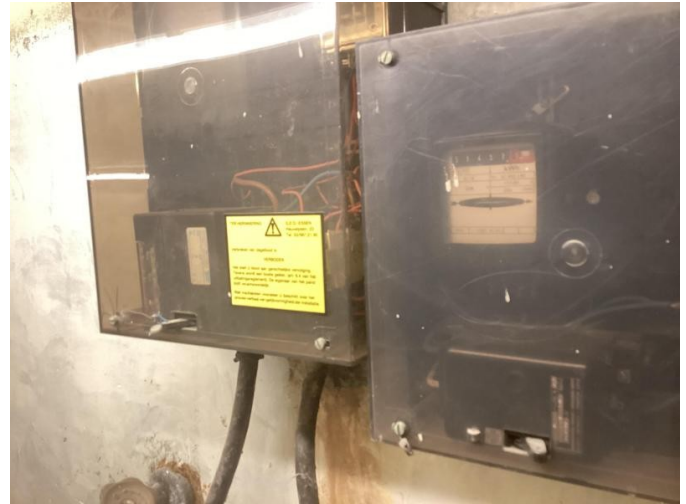
Het asbestmateriaal valt onder de mijlpaal van 2040.

| Eindbeoordeling materiaalrisico | Zeer laag materiaalrisico en/of zeer lage kans op vezelvrijgave |

| Gebondenheid | Categorie 1: hechtgebonden in oorsprong |
| Asbestsoort (vezeltype) | Crocidoliet aanwezig |
| Asbestconcentratie | Laag (< 50%) |
| Afschermingsgraad van het gehele materiaal | Stootvaste afscherming of omkasting |
| Toestand van het materiaal | Onbeschadigd, niet verweerd |

| Beschrijving | Bakeliet |
| Hoeveelheid (oppervlakte - dikte - aantal) | • 0,20 m <sup>2</sup> - 0,20 cm - 1 stuk |

- Zorg voor een veilig beheer. Vermijd het beschadigen van het asbestmateriaal. Controleer de toestand jaarlijks op wijzigingen.

- Eenvoudige handelingen: mag via doe-het-zelf of door werknemer(s) met opleidingsattest eenvoudige handelingen  
Kan enkel verwijderd worden door werknemers met opleidingsattest eenvoudige handelingen.

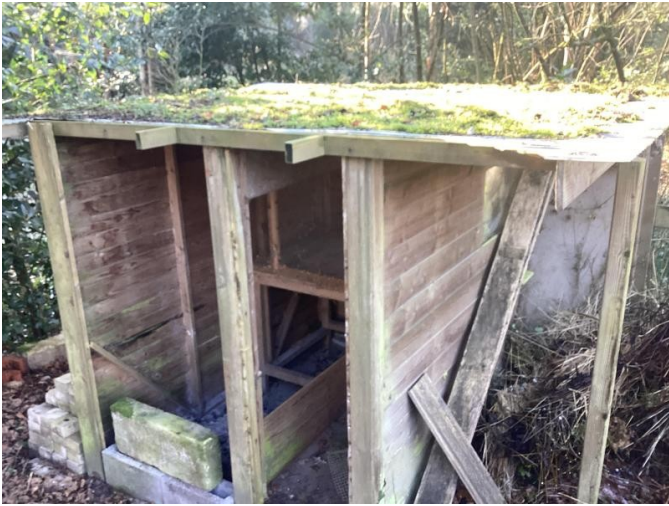
Geen asbestverdachte materialen waargenomen.

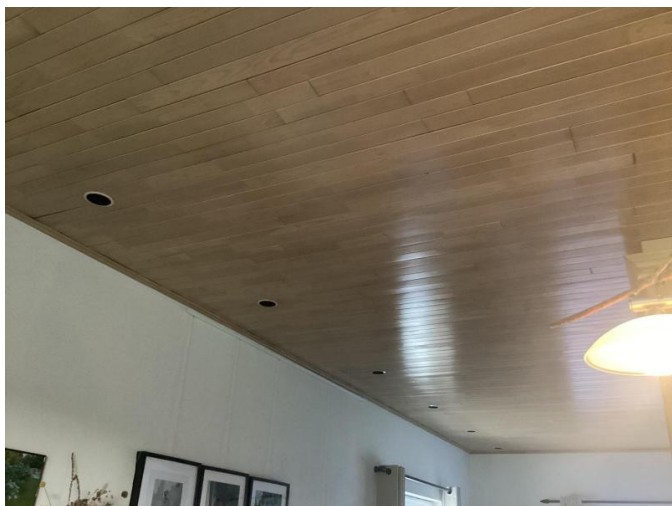
Alle plafonds zijn valse plafonds met houten planketten.

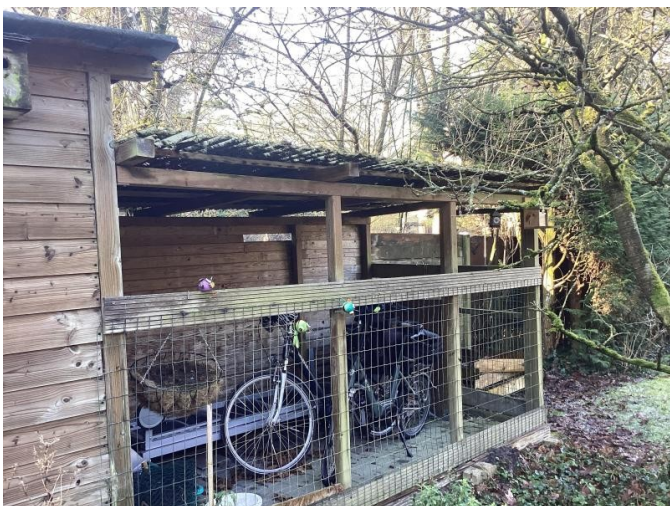
Geen asbestverdachte materialen waargenomen.

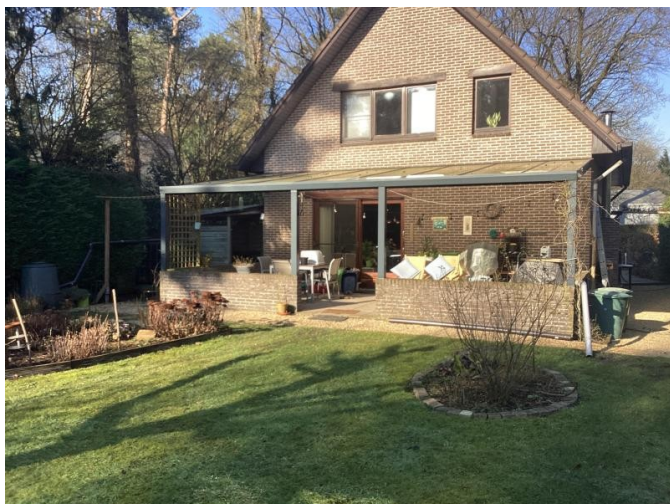
Geen asbestverdachte materialen waargenomen.

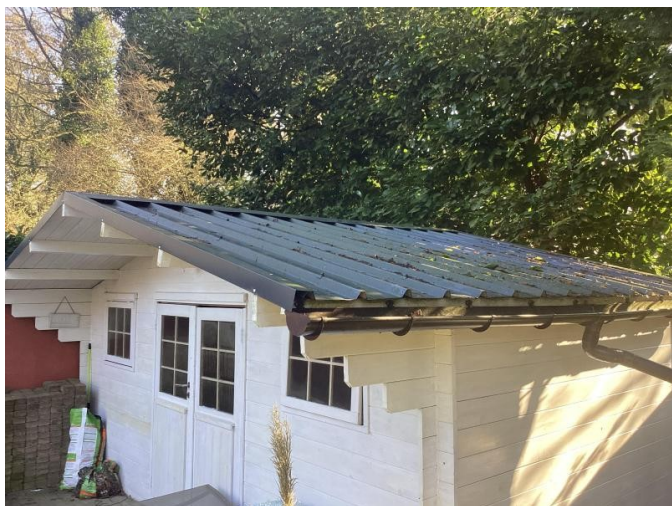
Geen asbestverdachte materialen waargenomen.

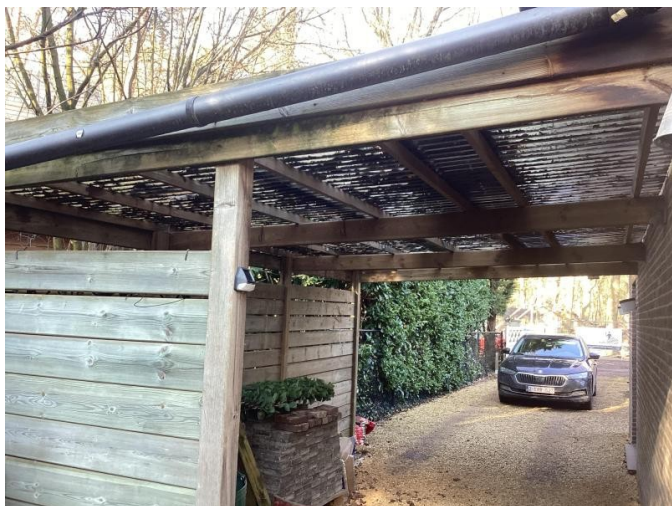
Geen asbestverdachte materialen waargenomen.

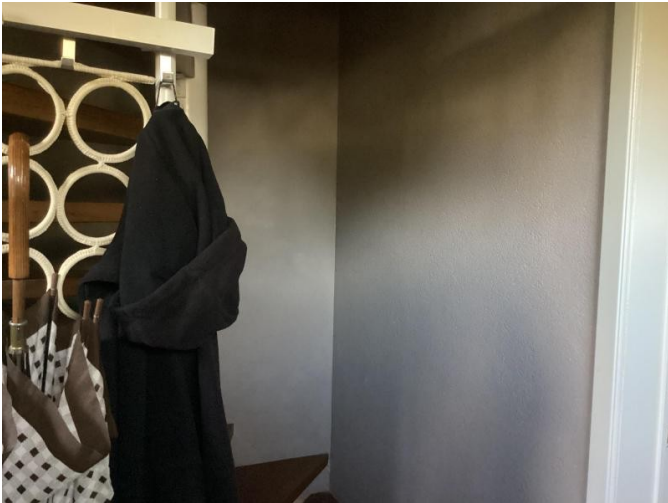
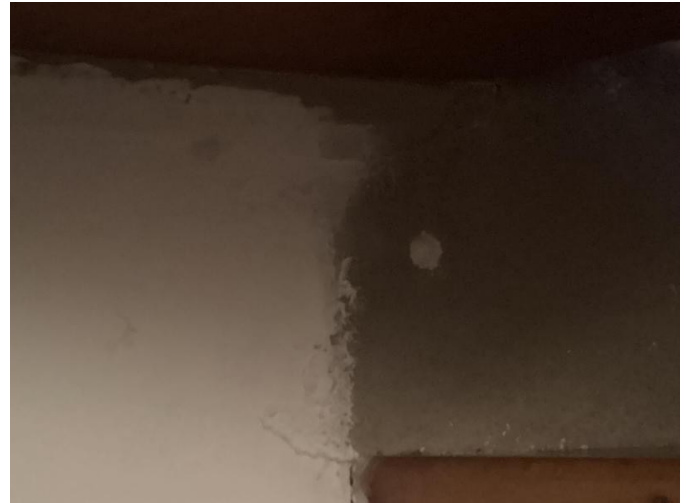
## Fiche 9: Crepi

Geen asbest

| # | Type | Referentie | Resultaat |
|---|---|---|---|
| 9.1 | Puntmonster | 42646/02 | Geen asbest |

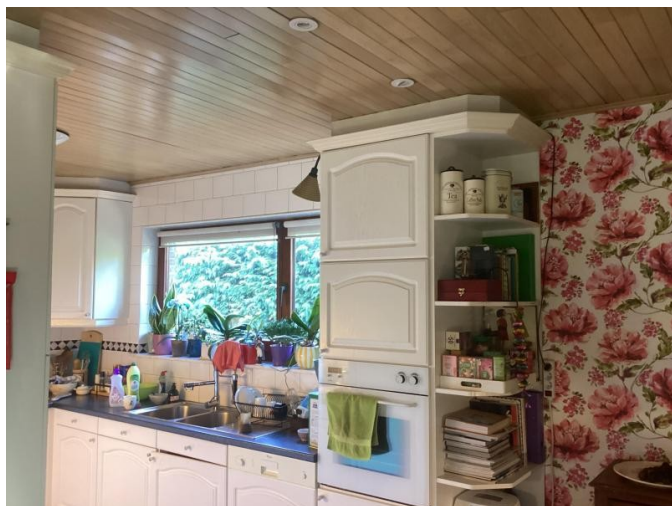
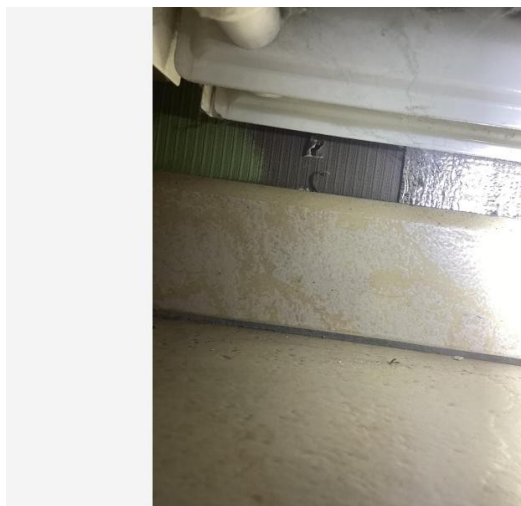
## Fiche 10: Binnenmuren

Geen asbest

| # | Type | Referentie | Resultaat |
|---|---|---|---|
| 10.1 | Mengmonster | 42646/01 | Geen asbest |

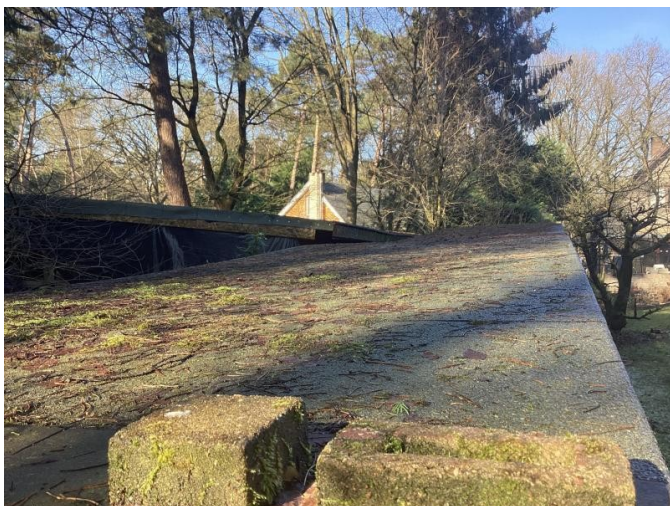
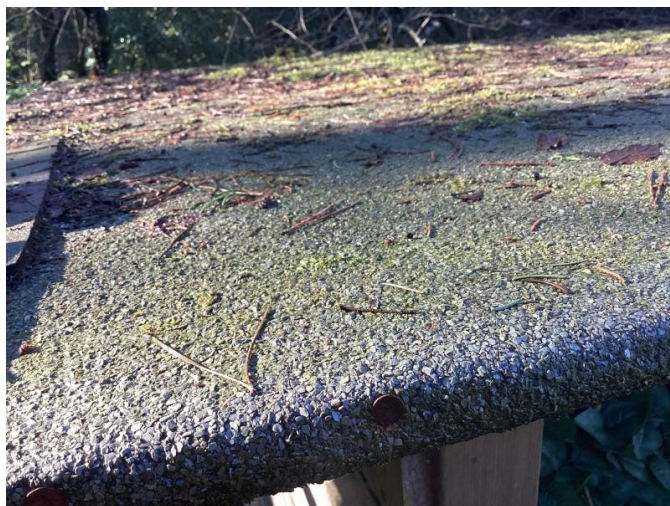
## Fiche 11: Houtberging

Geen asbest

| # | Type | Referentie | Resultaat |
|---|---|---|---|
| 11.1 | Puntmonster | 42646/03 | Geen asbest |
