# Asbestinventarisatetest

Ongelberg 38, 2490 Balen

Attestnummer : 20250428-000269.000

**Niet-asbestveilig**

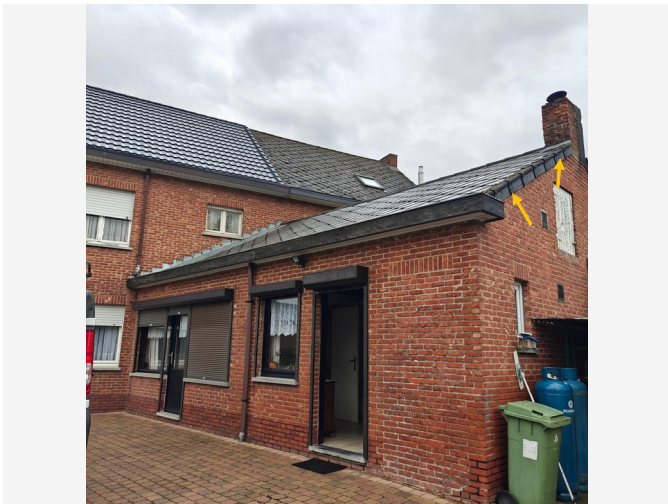
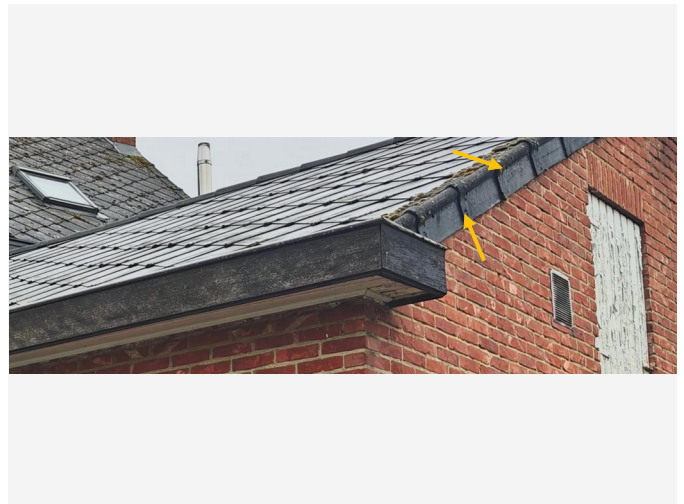
Het asbestmateriaal valt onder de mijlpaal van 2034.

Verwijderen

| Eindbeoordeling materiaalrisico | Laag materiaalrisico en/of verlaagde kans op vezelvrijgave |

| Asbestsoort (vezeltype) | Crocidoliet aanwezig |
| Toestand van het materiaal | Licht beschadigd, licht verweerd. Intact calciumsilicaatmateriaal of categorie III 'gebondenheid' |

| Beschrijving | boeiboord |

- Zorg voor een veilig beheer. Vermijd het beschadigen van het asbestmateriaal. Controleer de toestand jaarlijks op wijzigingen.
- Hemelwater dat afspoelt van asbestcement daken of gevels kan asbestdeeltjes bevatten. Gebruik het enkel voor gesloten circuits (bv. spoelen toiletten). Reinig na het vervangen van het dak of de gevel de dakgoten en regenwaterput of -ton om asbesthoudend sediment of slib te verwijderen

- Eenvoudige handelingen: mag via doe-het-zelf of door werknemer(s) met opleidingsattest eenvoudige handelingen  
Wegnemen intacte asbestleien mag met de nodige preventiemaatregelen (zie onderaan verslag) en voorzichtigheid zelf uitgevoerd worden.

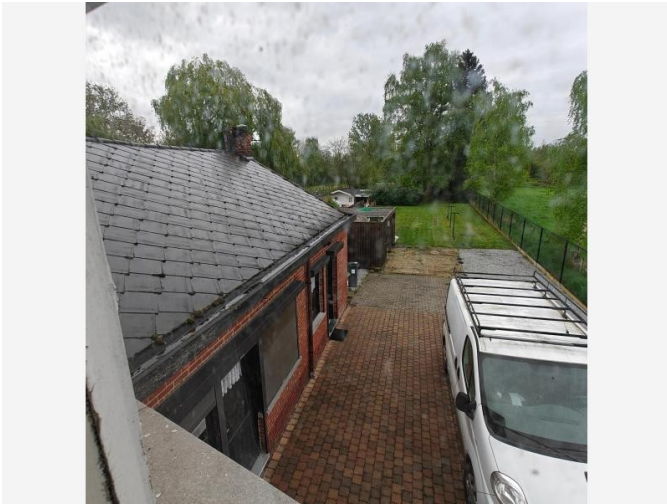
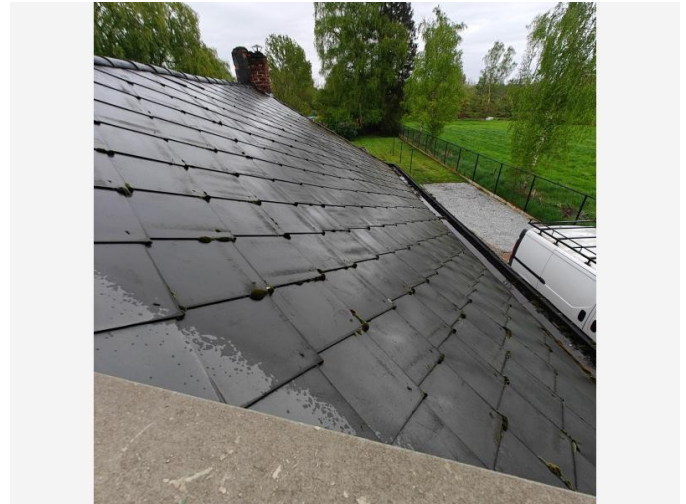
Het asbestmateriaal valt onder de mijlpaal van 2034.

Verwijderen

| Eindbeoordeling materiaalrisico | Laag materiaalrisico en/of verlaagde kans op vezelvrijgave |

| Asbestsoort (vezeltype) | Crocidoliet aanwezig |
| Toestand van het materiaal | Licht beschadigd, licht verweerd. Intact calciumsilicaatmateriaal of categorie III 'gebondenheid' |

| Beschrijving | leien |

- Zorg voor een veilig beheer. Vermijd het beschadigen van het asbestmateriaal. Controleer de toestand jaarlijks op wijzigingen.
- Hemelwater dat afspoelt van asbestcement daken of gevels kan asbestdeeltjes bevatten. Gebruik het enkel voor gesloten circuits (bv. spoelen toiletten). Reinig na het vervangen van het dak of de gevel de dakgoten en regenwaterput of -ton om asbesthoudend sediment of slib te verwijderen

- Eenvoudige handelingen: mag via doe-het-zelf of door werknemer(s) met opleidingsattest eenvoudige handelingen  
Wegnemen intacte asbestleien mag met de nodige preventiemaatregelen (zie onderaan verslag) en voorzichtigheid zelf uitgevoerd worden.

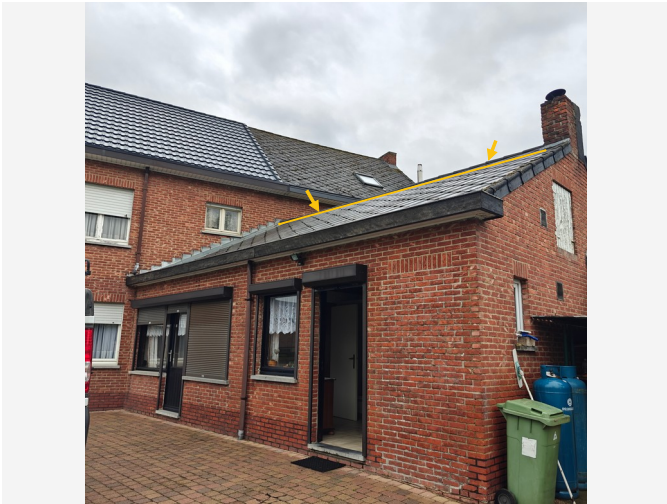
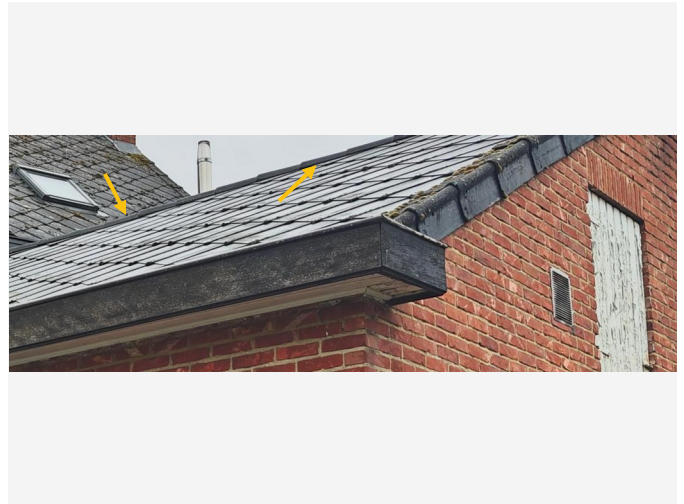
Het asbestmateriaal valt onder de mijlpaal van 2034.

Verwijderen

| Eindbeoordeling materiaalrisico | Verhoogd materiaalrisico en/of verhoogde kans op vezelvrijgave |

| Asbestsoort (vezeltype) | Crocidoliet aanwezig |

- Zorg voor een veilig beheer. Vermijd het beschadigen van het asbestmateriaal. Controleer de toestand jaarlijks op wijzigingen.
- Hemelwater dat afspoelt van asbestcement daken of gevels kan asbestdeeltjes bevatten. Gebruik het enkel voor gesloten circuits (bv. spoelen toiletten). Reinig na het vervangen van het dak of de gevel de dakgoten en regenwaterput of -ton om asbesthoudend sediment of slib te verwijderen

- Eenvoudige handelingen: mag via doe-het-zelf of door werknemer(s) met opleidingsattest eenvoudige handelingen  
Wegnemen intacte asbestleien mag met de nodige preventiemaatregelen (zie onderaan verslag) en voorzichtigheid zelf uitgevoerd worden.

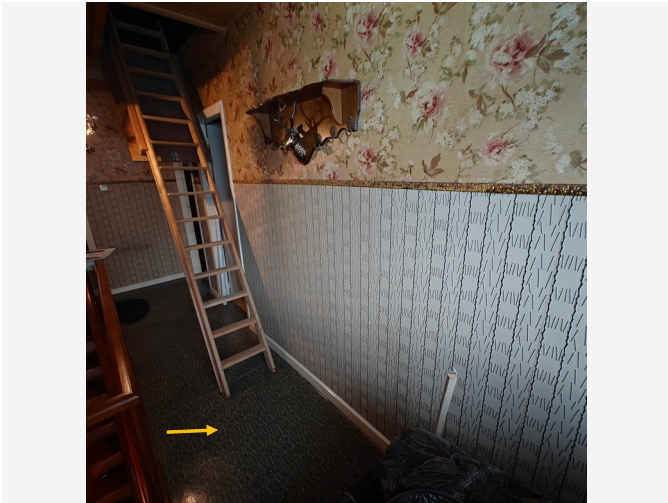
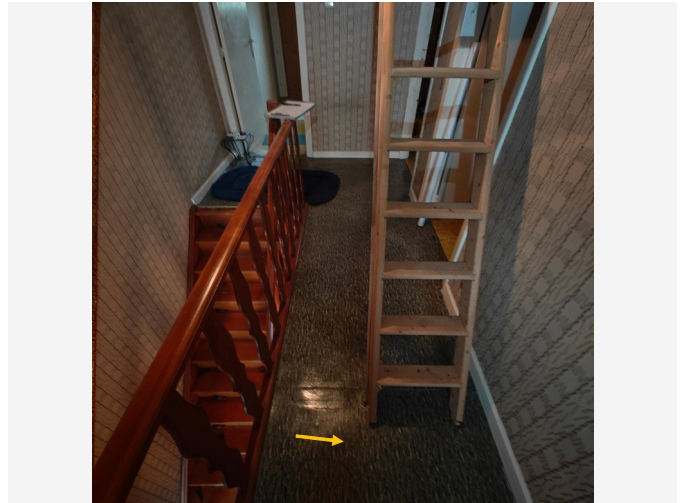
## Fiche 8: linoleum vloerbedekking

Geen asbest

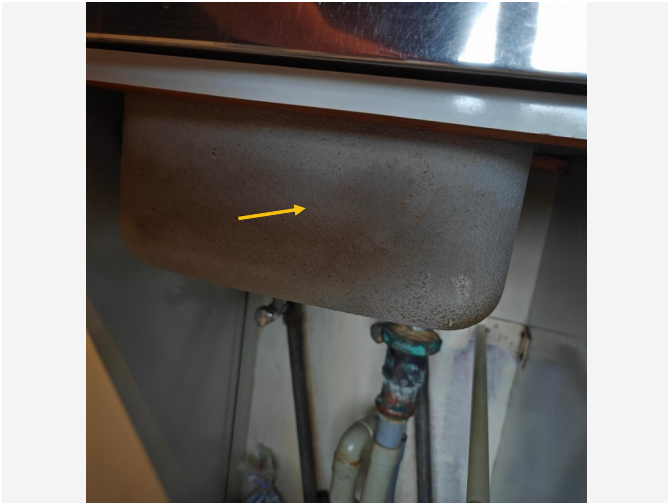
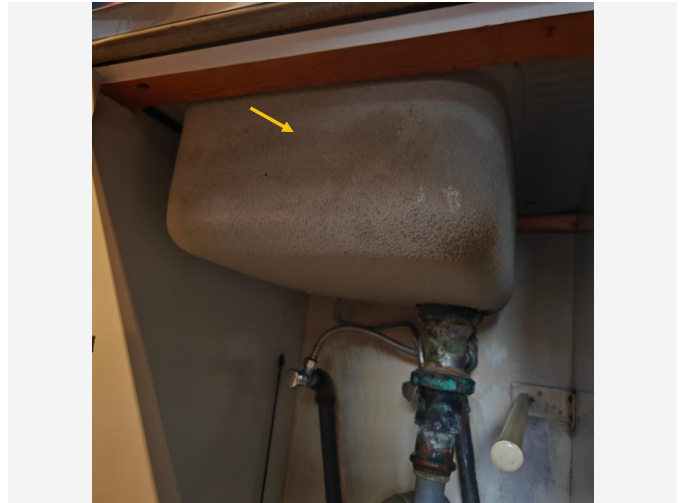
## Fiche 9: Coating spoelbak

Geen asbest

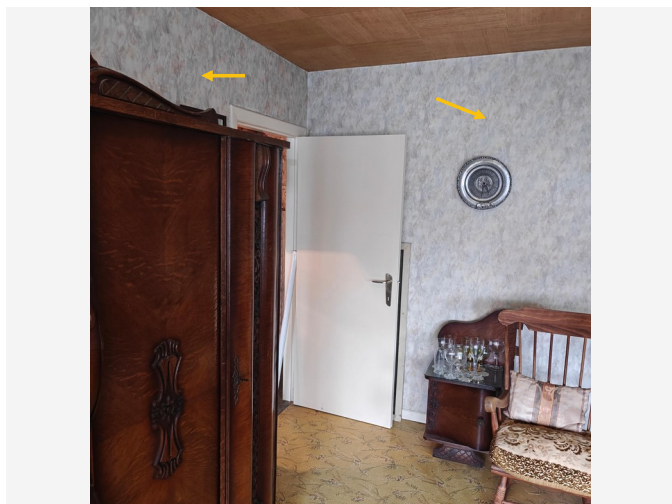
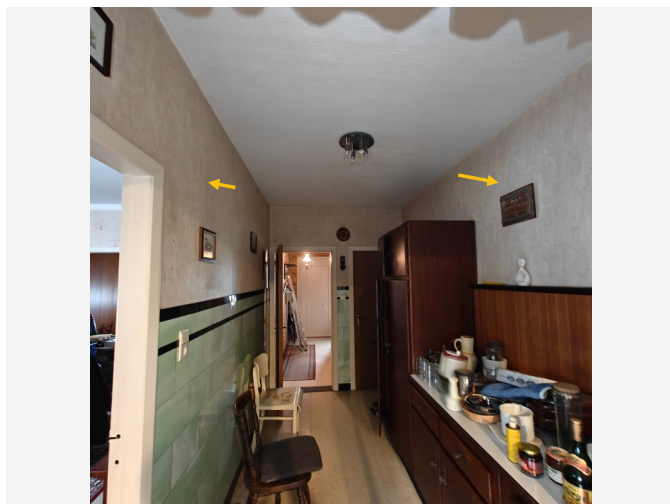
## Fiche 10: Pleisterwerk muren

Geen asbest

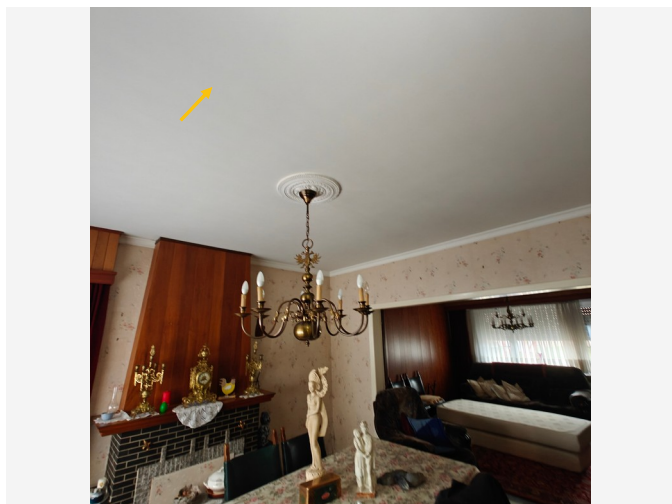
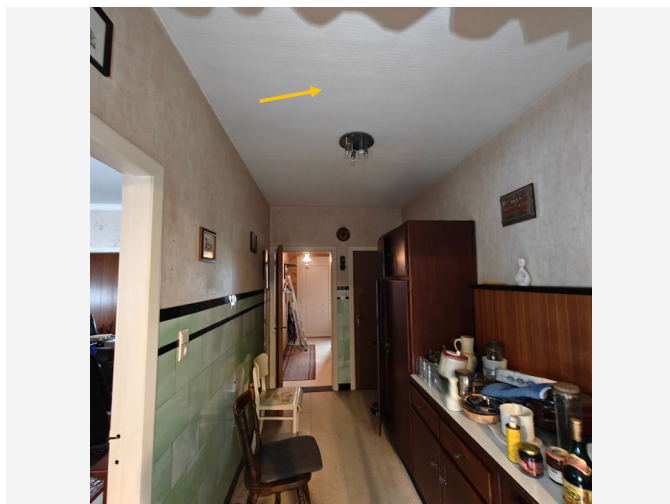
## Fiche 11: Pleisterwerk plafonds

Geen asbest

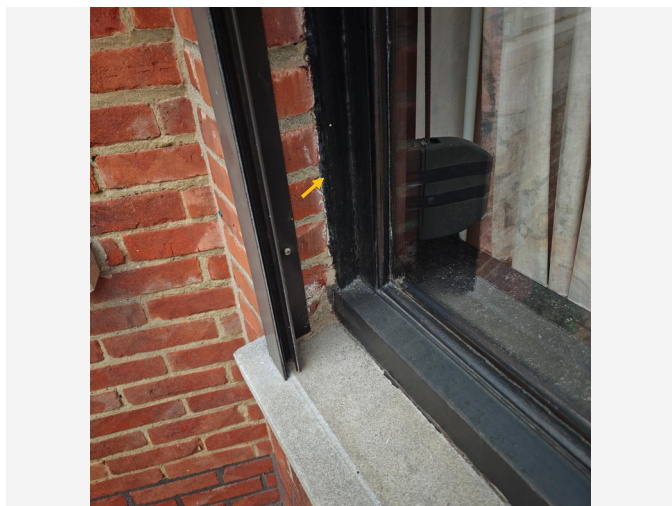
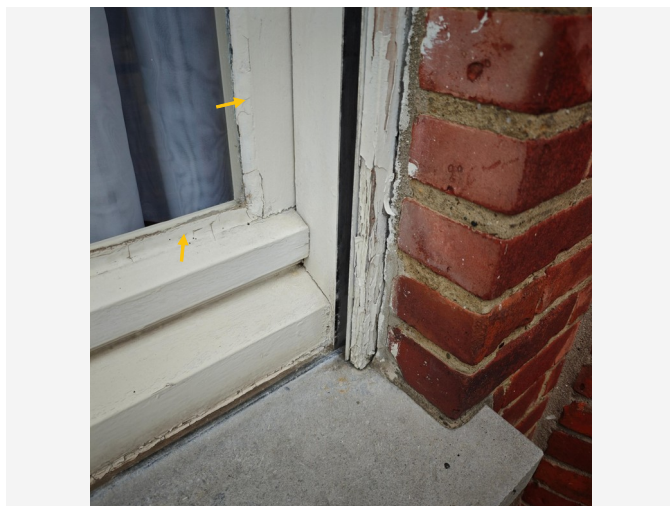
## Fiche 12: Mastiek

Geen asbest
