Asbestinventarisatetest

Pastoriestraat 14, 1651 Beersel

Attestnummer : 20241016-000283.000

Uitgegeven op : 16.10.2024

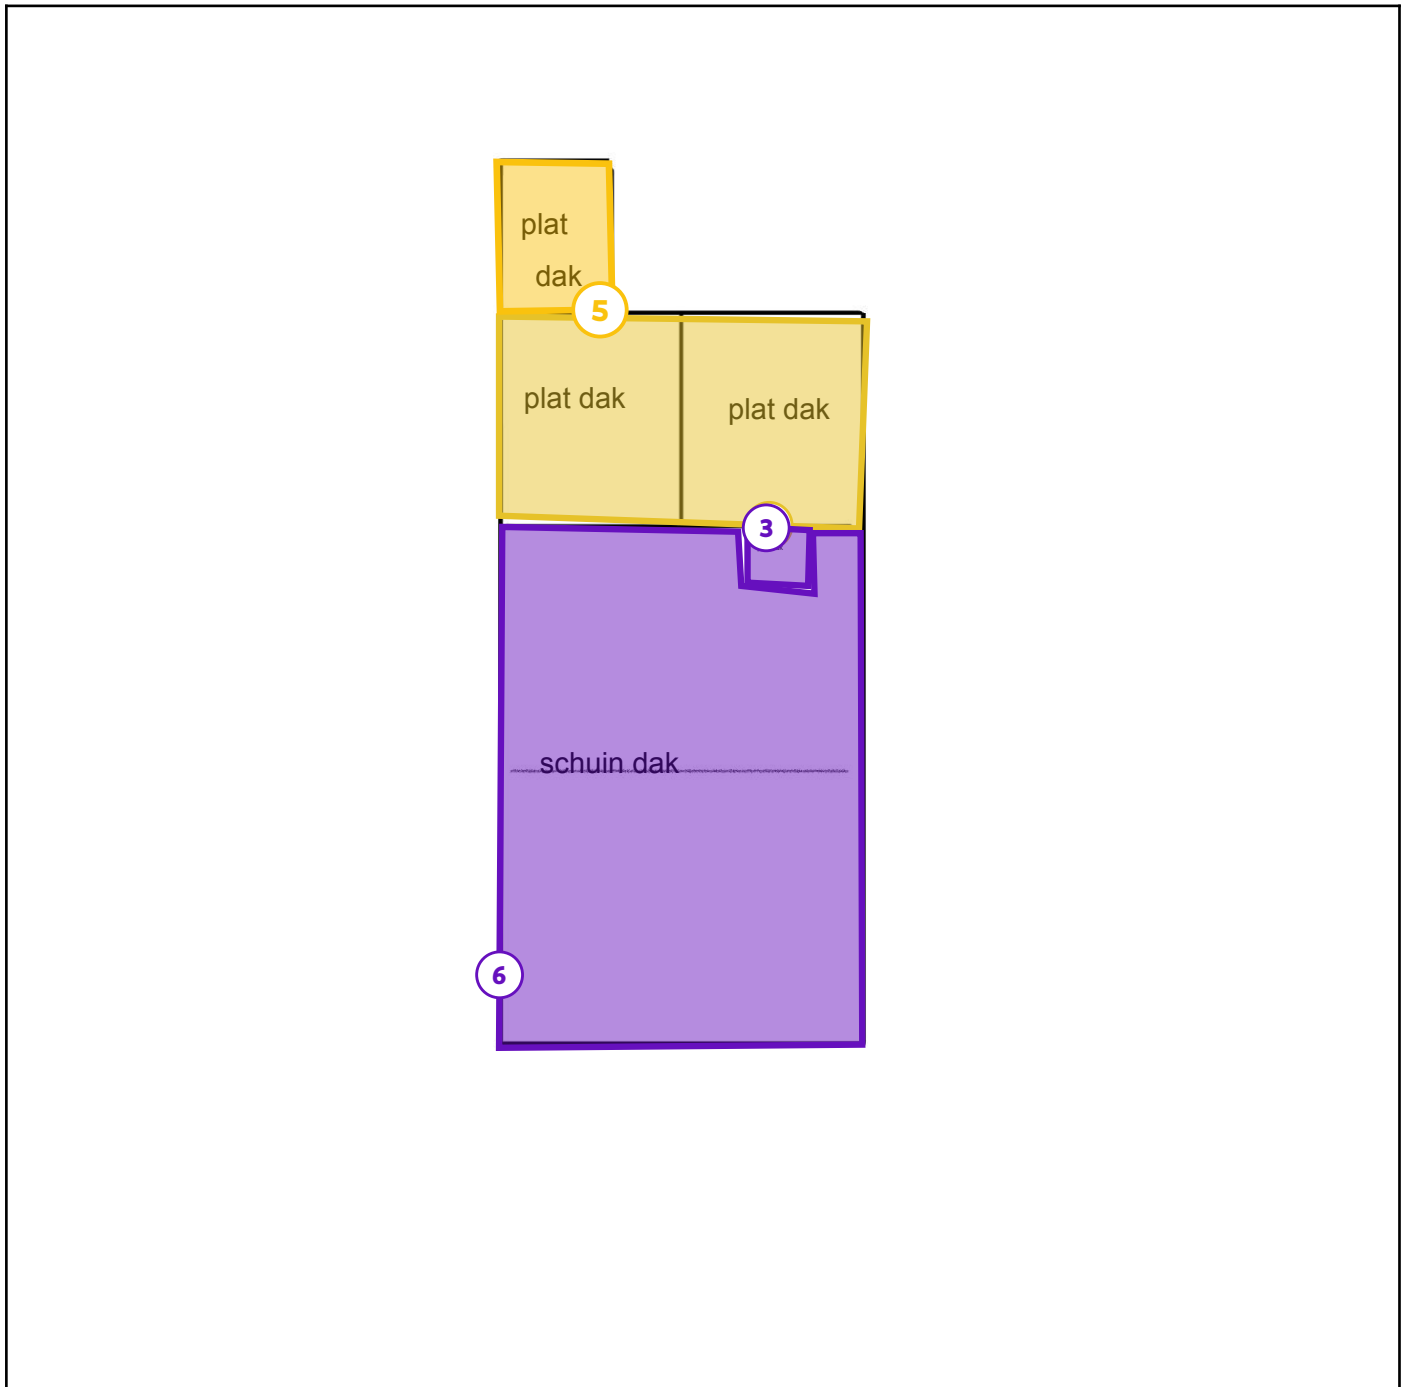
Plan 1.1: Dakconstructie

Beschrijving	Type	Actie
1. Roofing plat dak	Asbestmateriaal	Zorgvuldig beheren
3. Plat dak / dakkapel	Beperking	-
5. Roofing plat dak wc	Uitsluiting	-

6. Geen verdacht onderdak	Advies	-
---------------------------	--------	---

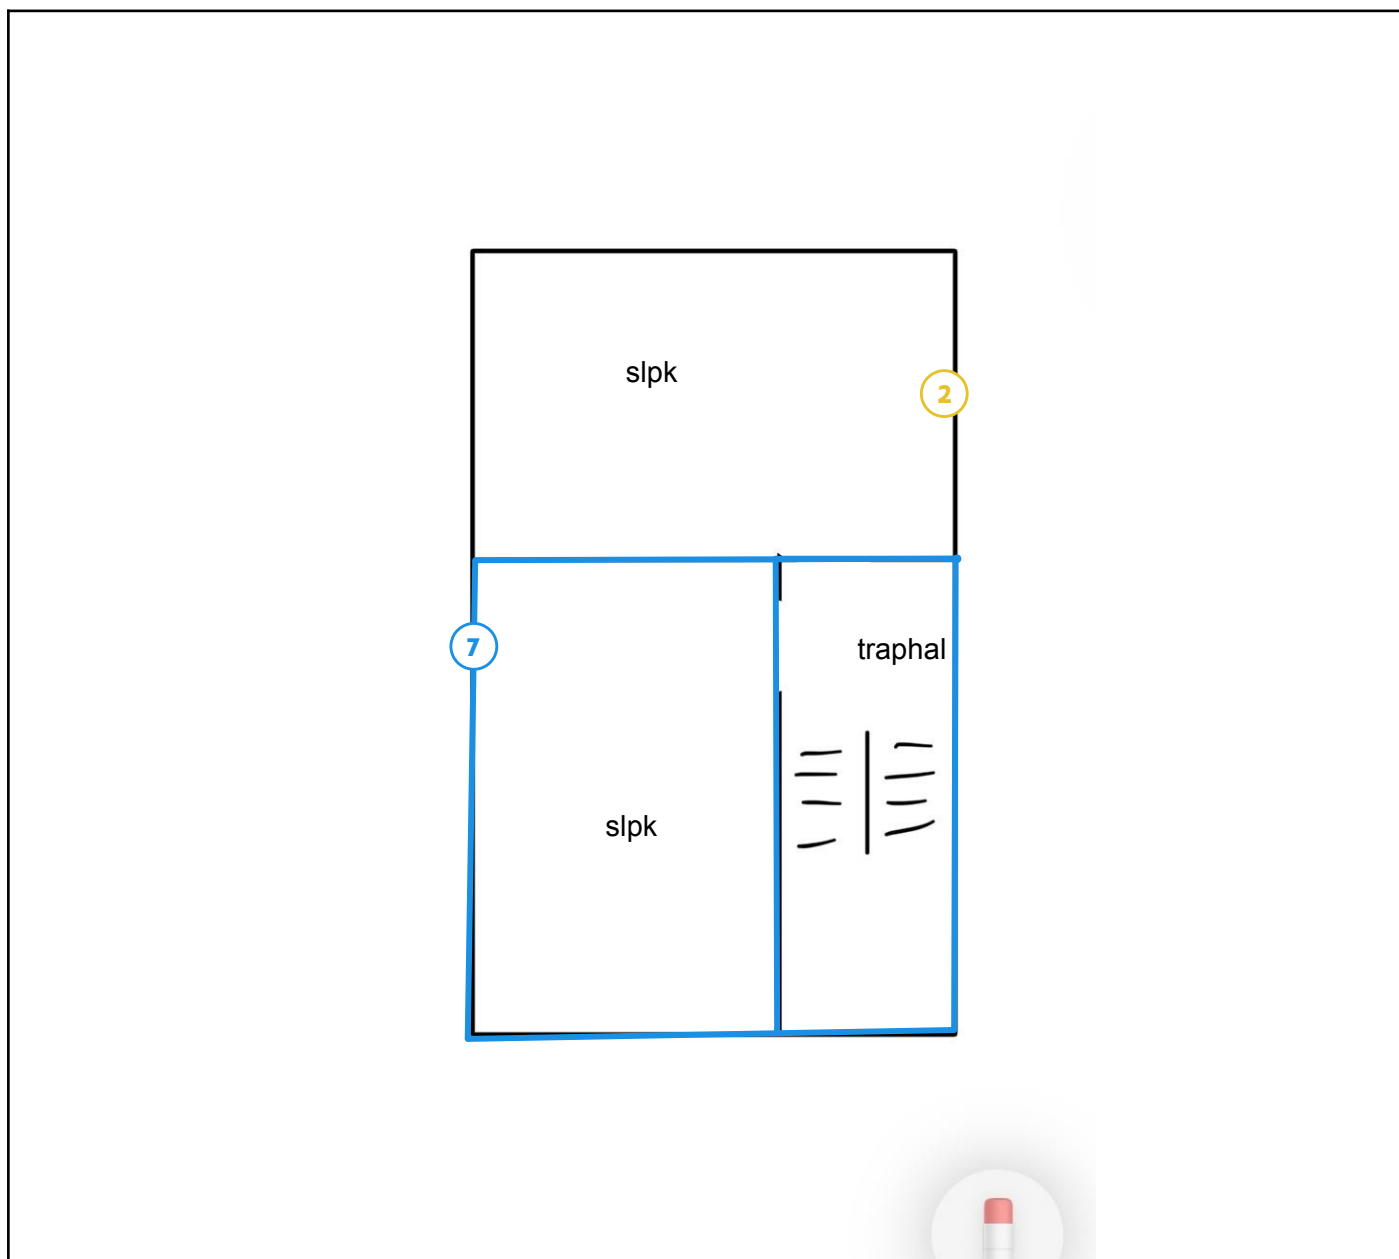
Plan 1.5: 2de verdiep

Beschrijving	Type	Actie
2. Elektrische bakelieten materialen	Asbestmateriaal	Zorgvuldig beheren
7. Pleisterwerk muren	Geen asbest	-

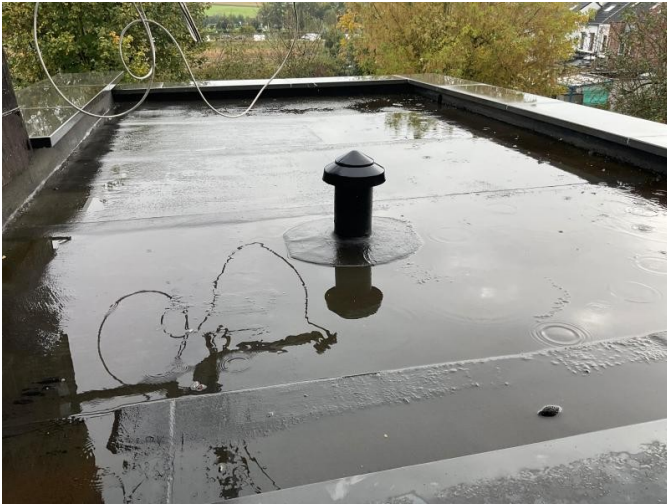
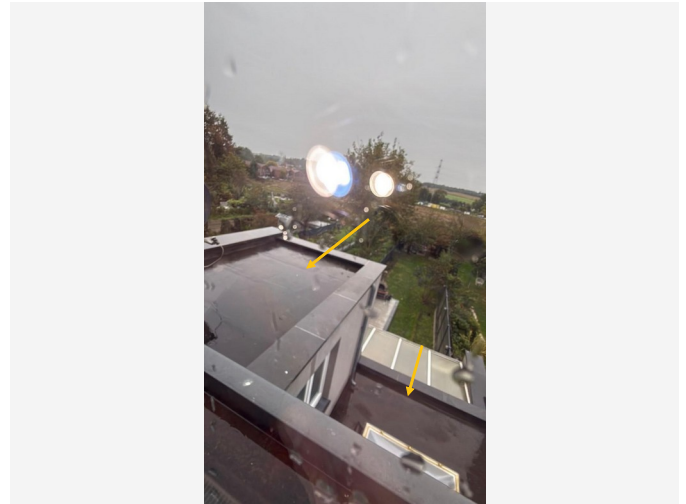
Eindbeoordeling materiaalrisico	Laag materiaalrisico en/of verlaagde kans op vezelvrijgave
---------------------------------	--

Gebondenheid	Categorie 1: hechtgebonden in oorsprong
Asbestsoort (vezeltype)	Crocidoliet aanwezig
Asbestconcentratie	Laag (< 50%)
Afschermingsgraad van het gehele materiaal	Geheel of deels vrij aan de buitenlucht
Toestand van het materiaal	Licht beschadigd, licht verweerd. Intact calciumsilicaatmateriaal of categorie III 'gebondenheid'

Beschrijving	Roofing plat dak
Omgeving	Buiten
Primaire drager	Plat dak
Asbestmateriaal	Dak- en gevelbekleding - Roofing
Bindmiddel van asbestmateriaal	Bitumen (roofing, teer, asfalt)
Gebondenheid op basis van bindmiddel	Hecht
Hoeveelheid (oppervlakte - aantal)	<ul style="list-style-type: none"> • 20,00 m² - 1 stuk
Totale oppervlakte	20,00 m ²
Eenvoudig bereikbaar	Ja
Bevestigingswijze	<ul style="list-style-type: none"> • Verlijmd, ingegoten, versmeerd
Identificatiemethode	<p>Vaststelling zonder monsternamen</p> <p>Motivatie: Groot risico op structurele gevolgschade (lekschade, werking installatie,...)</p>
Destructieve handeling voor identificatie	Nee
Opmerking	<p>Er konden geen stalen genomen worden van de roofing plat dak keuken en badkamer zonder het risico's op lekschade te vermijden .</p> <p>Hierdoor word deze als verdacht beschouwd.</p> <p>Er kon niet bewezen worden wanneer deze vervangen is maar ze zijn er niet zo oud uit waardoor er een grote vermoeden is dat deze asbest vrij zou kunnen zijn na de mogelijke bewijsstukken</p>

- Zorg voor een veilig beheer en verwijder dit asbestmateriaal wanneer het bij werken eenvoudig bereikbaar wordt. Controleer de toestand jaarlijks op wijzigingen.

- Eenvoudige handelingen: enkel door erkend asbestverwijderaar
De techniek van de eenvoudige handelingen mag worden toegepast bij de verwijdering van deze toepassing .

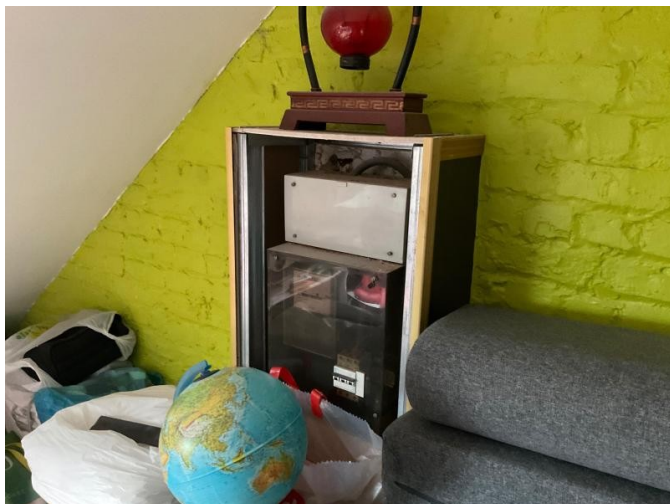
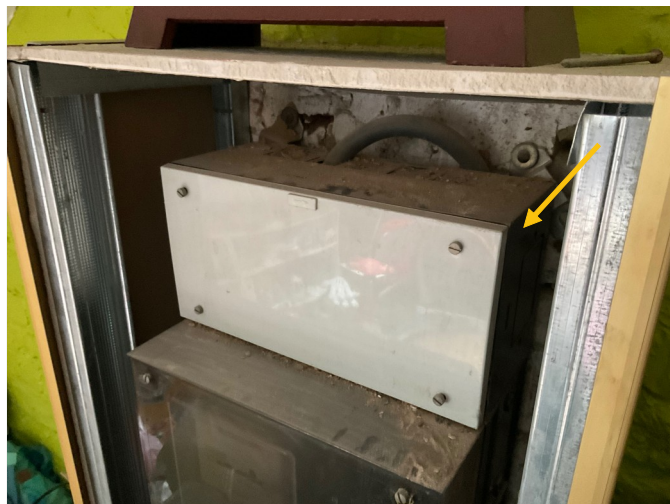
Eindbeoordeling materiaalrisico	Laag materiaalrisico en/of verlaagde kans op vezelvrijgave
---------------------------------	--

Gebondenheid	Categorie 1: hechtgebonden in oorsprong
Asbestsoort (vezeltype)	Crocidoliet aanwezig
Asbestconcentratie	Laag (< 50%)
Afschermingsgraad van het gehele materiaal	Geheel of deels (ook) vrij aan de binnenlucht
Toestand van het materiaal	Onbeschadigd, niet verweerd

Beschrijving	Elektrische bakelieten materialen
Omgeving	Binnen
Primaire drager	Communicatie en elektrische infrastructuur en uitrusting
Asbestmateriaal	Plaat, paneel, tablet - Type Bakeliet
Bindmiddel van asbestmateriaal	Kunststof of -hars
Gebondenheid op basis van bindmiddel	Hecht
Hoeveelheid (oppervlakte - dikte - aantal)	• 0,40 m ² - 0,30 cm - 1 stuk
Totaal volume	0,001 m ³
Eenvoudig bereikbaar	Ja
Bevestigingswijze	• Geschroefd
Identificatiemethode	Vaststelling zonder monsternamen
Destructieve handeling voor identificatie	Nee

- Zorg voor een veilig beheer. Vermijd het beschadigen van het asbestmateriaal. Controleer de toestand jaarlijks op wijzigingen.

- Eenvoudige handelingen: mag via doe-het-zelf of door werknemer(s) met opleidingsattest eenvoudige handelingen
De techniek van de eenvoudige handelingen mag worden toegepast bij de verwijdering van deze toepassing .

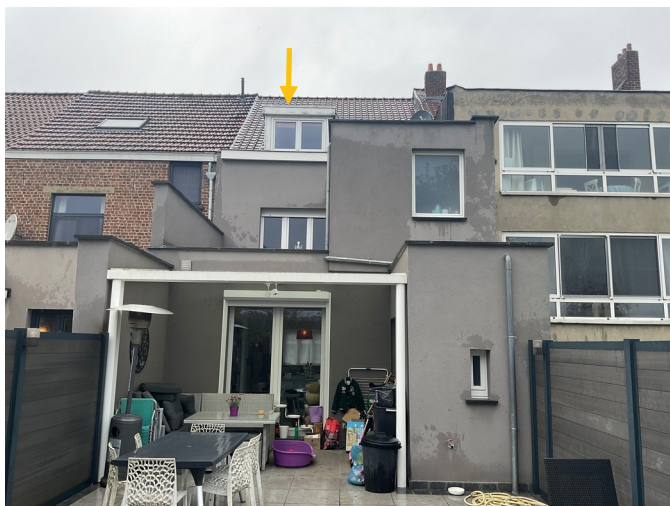
Situeringfoto

Tijdelijke beperking

Reden: Het te onderzoeken materiaal situeert zich hoger dan 3,50 m te rekenen vanaf een veilige ondergrond

Uitleg van de asbestdeskundige: Het plat dak van het dakkapel kon niet gecontroleerd worden, deze was veel te hoog

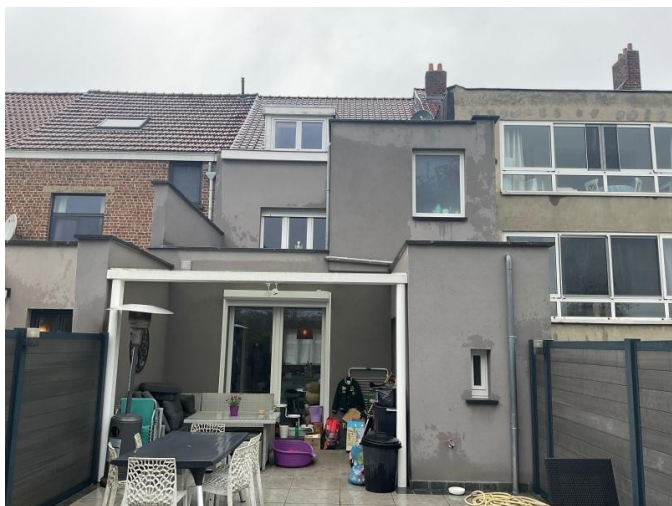
Situeringfoto

Uitgesloten van inspectie

Bouwjaar: 2018

Constructies gebouwd vanaf 2001 moeten niet onderzocht worden

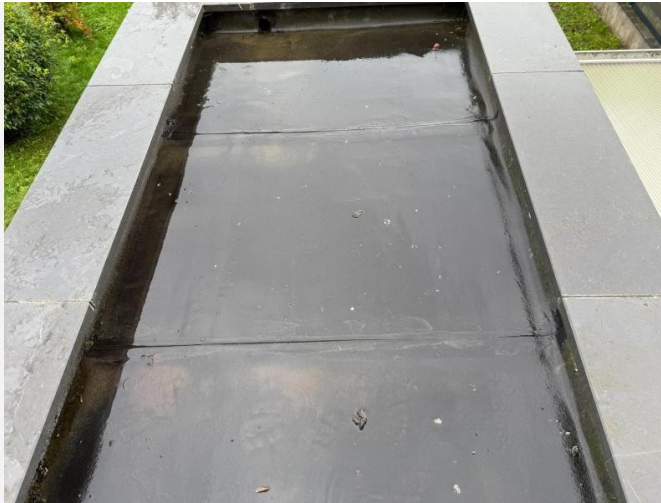
Situeringfoto

Uitgesloten van inspectie

Bouwjaar: 2018

Constructies gebouwd vanaf 2001 moeten niet onderzocht worden

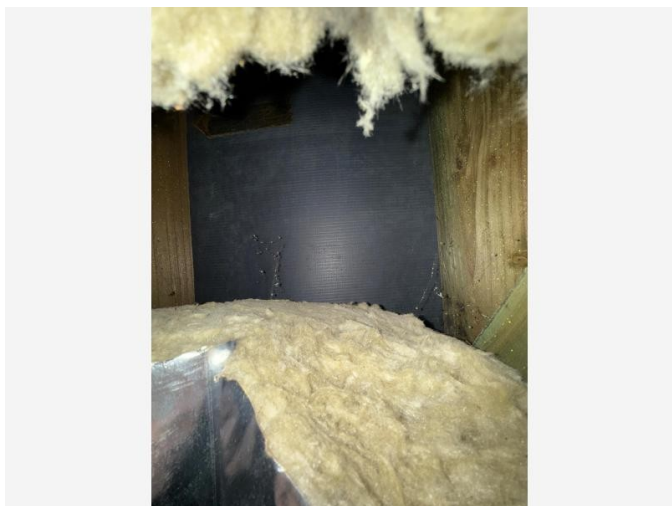
Vrije foto

Bij een steekproef in de zolder werd geen verdacht onderdak vastgesteld

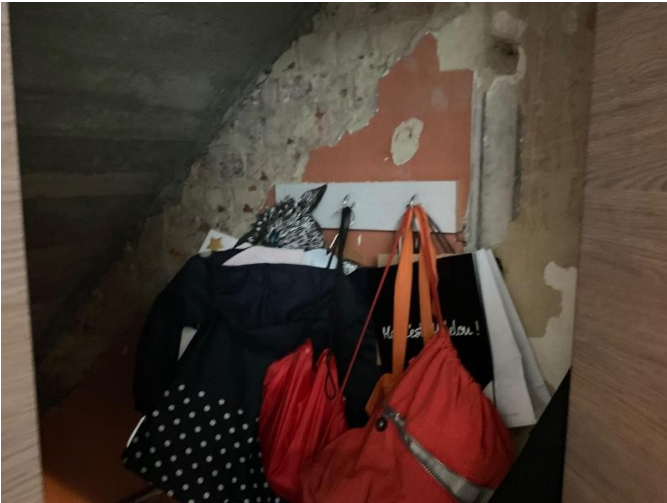
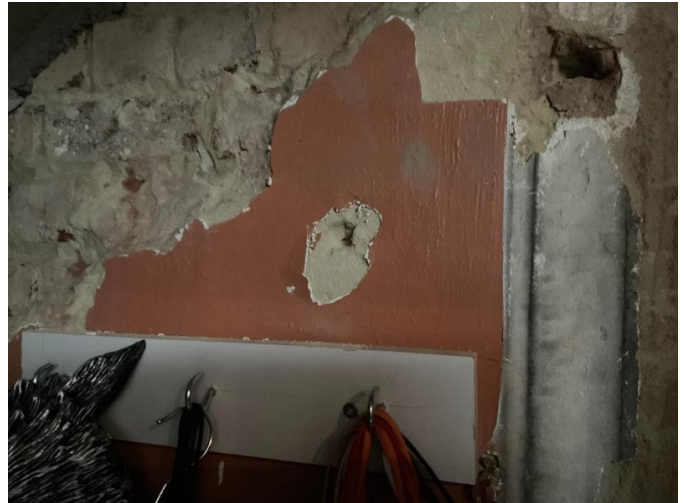
Geen asbest

#	Type	Referentie	Resultaat
7.1	Mengmonster	24286/01	Geen asbest
