Asbestinventarisatetest

Broekstraat 18/4, 3300 Tienen

Attestnummer : 20240917-000126.000

Uitgegeven op : 17.09.2024

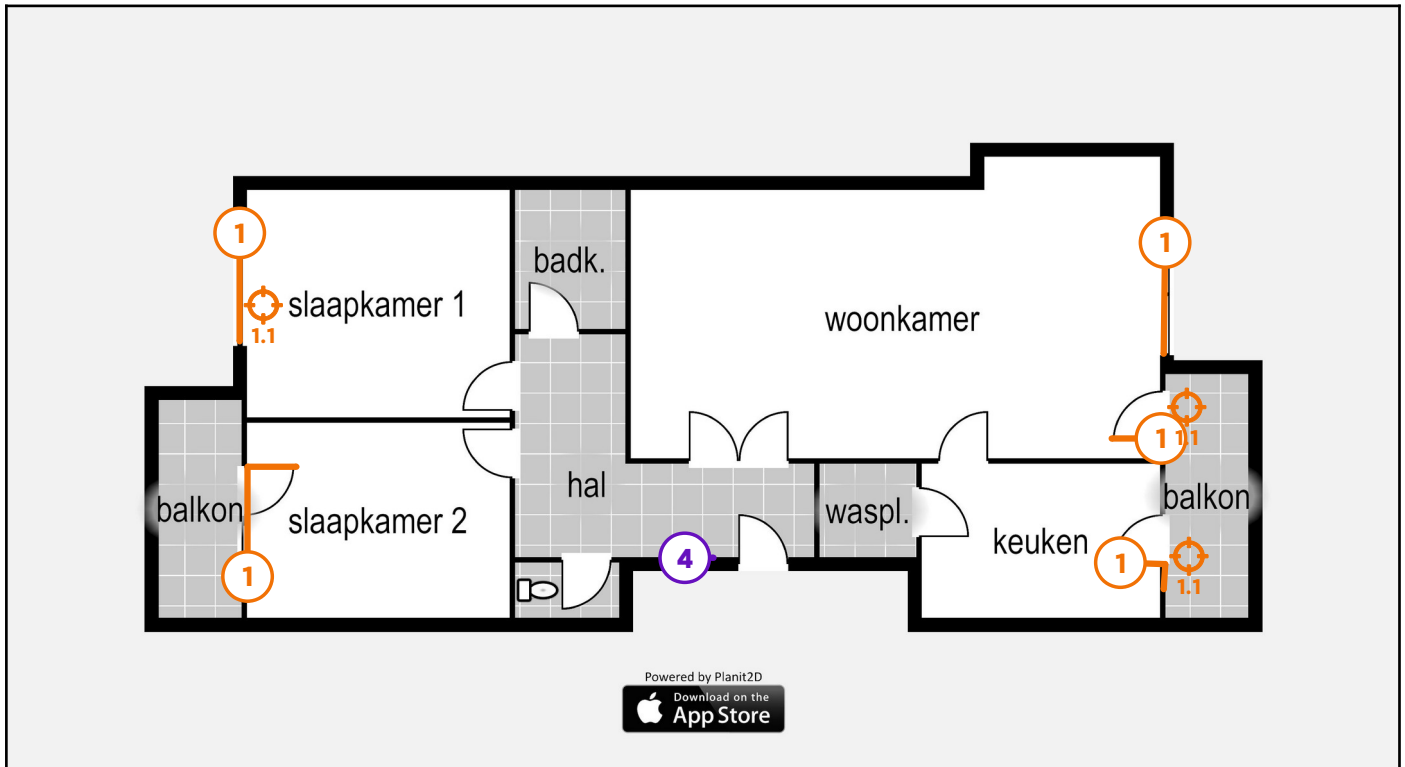
Plan 1.5: Appartement VERD2 rechts

Beschrijving	Type	Actie
1. Mastiek tussen glas en aluminium raamkader	Asbestmateriaal	Verwijderen
1.1 Code: 1.3	Mengmonster	-
4. Collectieve ruimteverwarming	Advies	-

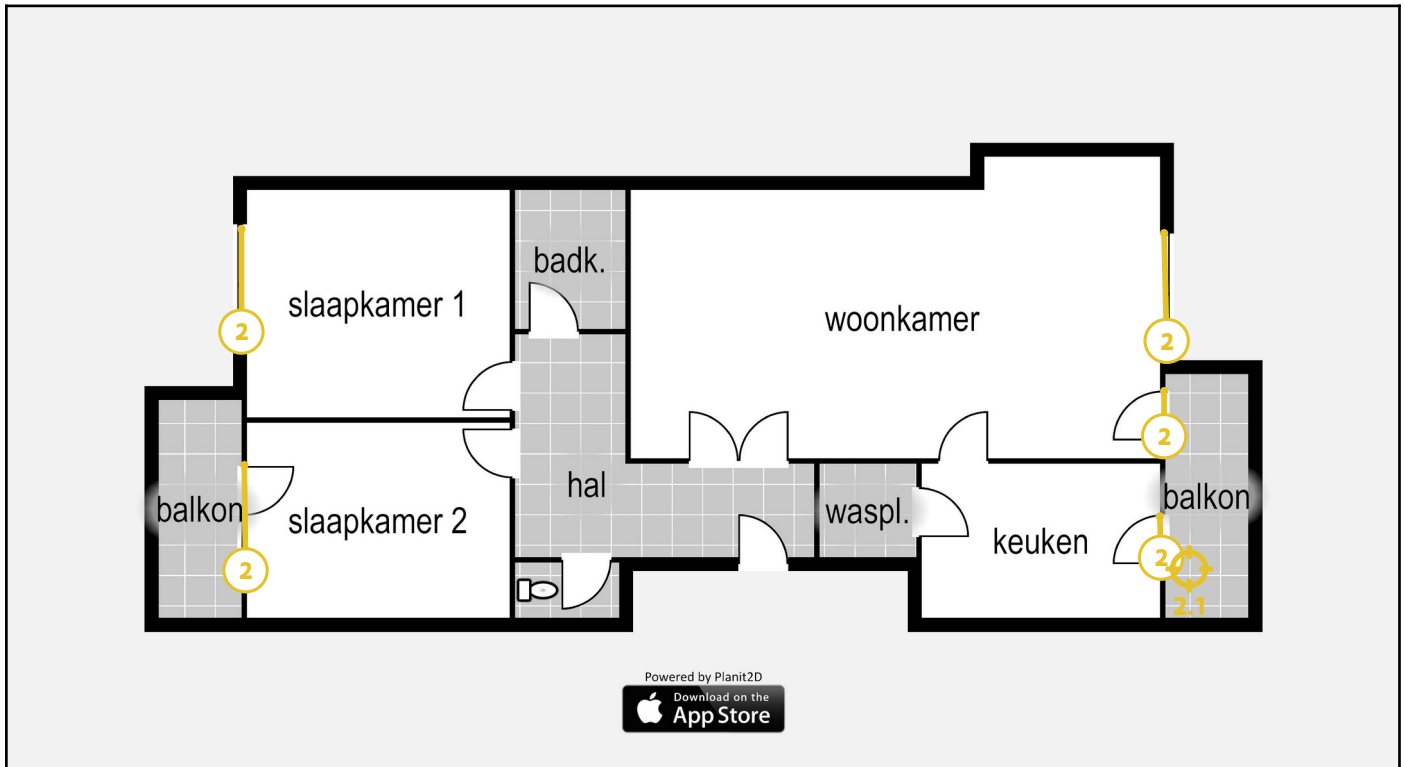
Plan 1.6: Appartement VERD2 rechts

Beschrijving	Type	Actie
2. Mastiek tussen raamkader en muur	Asbestmateriaal	Zorgvuldig beheren
2.1 Code: 1.4	Puntmonster	-

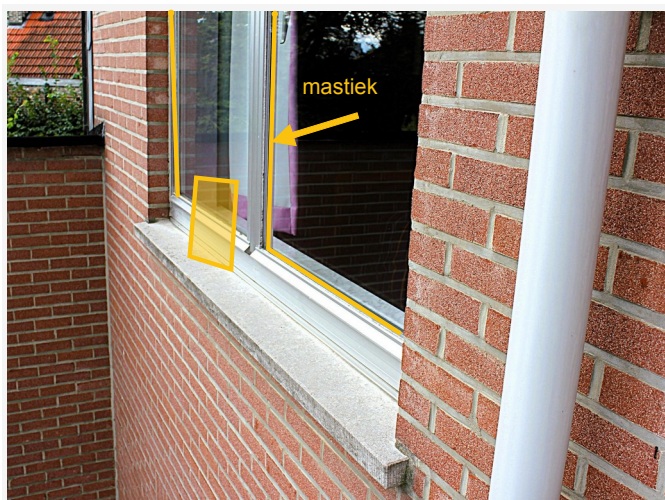
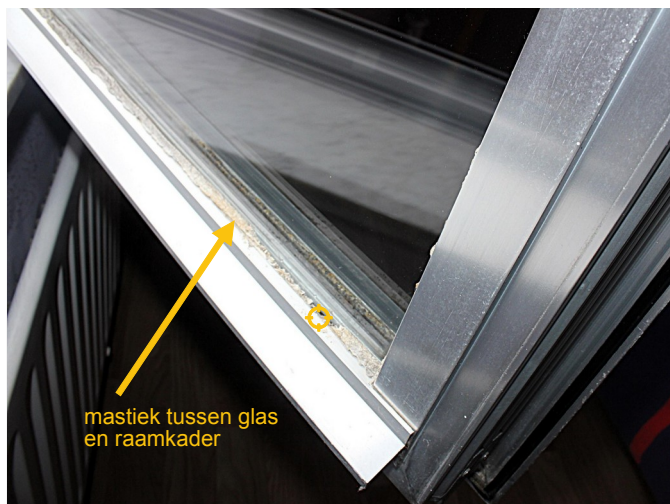
Eindbeoordeling materiaalrisico	Verhoogd materiaalrisico en/of verhoogde kans op vezelvrijgave
Opmerking	Er is zijn kleine scheuren waarneembaar en aan de buitenzijde van het raam komen er lokaal stukjes los. De bindingssterkte is nog enigszins aanwezig.

Gebondenheid	Categorie 1: hechtgebonden in oorsprong
Asbestsoort (vezeltype)	Alleen chrysotiel
Asbestconcentratie	Laag (< 50%)
Afschermingsgraad van het gehele materiaal	Geheel of deels (ook) vrij aan de binnenlucht
Toestand van het materiaal	Matig beschadigd, matig verweerd

#	Type	Referentie	Resultaat
1.1	Mengmonster	1.3	Chrysotiel

Beschrijving	Mastiek tussen glas en aluminium raamkader
Omgeving	Grenst aan binnen- en buitenlucht
Primaire drager	Wandopening verticaal (raam, deur, ...)
Asbestmateriaal	In-situ afwerkingslagen - Pasta, stopverf, voegsel, stopsel, vulsel, mastiek, katten, ...
Bindmiddel van asbestmateriaal	Kitten, mastiek, pasta
Gebondenheid op basis van bindmiddel	Hecht
Hoeveelheid (gewicht - aantal)	<ul style="list-style-type: none"> • 0,20 kg - 4 stuks
Totaal gewicht	0,80 kg
Eenvoudig bereikbaar	Ja
Bevestigingswijze	<ul style="list-style-type: none"> • Verlijmd, ingegoten, versmeerd
Identificatiemethode	Vaststelling met monstername
Destructieve handeling voor identificatie	Nee
Opmerking	<p>De originele aluminium ramen bevatten oude, asbestverdachte mastiek tussen het glas en het raamkader. Er werd een staalname uitgevoerd door enkele loszittende stukjes mastiek van volgende ramen te stalen voor analyse:</p> <ul style="list-style-type: none"> -slaapkamerraam rechtsachter (naast badkamer) -keukenraam -raam woonkamer

Verwijderen

- Zorg voor een veilig beheer. Vermijd het beschadigen van het asbestmateriaal. Controleer de toestand jaarlijks op wijzigingen.

Deze toepassing dient integraal verwijderd te worden, zonder deze te breken of te beschadigen. De deur en raamvleugels kunnen éénvoudig en goedkoop verwijderd worden, door deze los te maken ter hoogte van de scharnieren en integraal, zonder deze te beschadigen, te verwijderen en direct te verpakken in een zak voor asbestafval. Verpak de deur- en raamvleugels in een asbestzak en voer het asbestafval direct af naar het containerpark. De vaste ramen kunnen losgemaakt worden te hoogte van de bevestigingen en eveneens integraal verwijderd worden. Dit kan via de methodiek "éénvoudige handelingen" uitgevoerd worden.

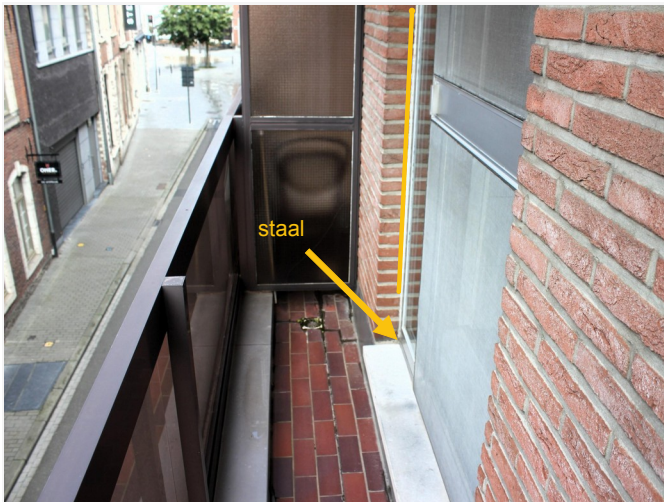
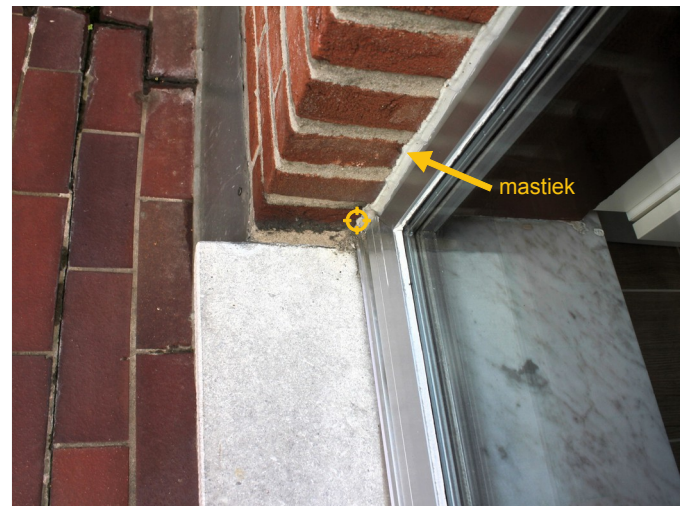
Eindbeoordeling materiaalrisico	Laag materiaalrisico en/of verlaagde kans op vezelvrijgave
Opmerking	De mastiek is in relatief goede staat en vertoont enkele lichte sporen van verwerking, dewelke eigen zijn aan de leeftijd en aard van de toepassing.

Gebondenheid	Categorie 1: hechtgebonden in oorsprong
Asbestsoort (vezeltype)	Alleen chrysotiel
Asbestconcentratie	Laag (< 50%)
Afschermingsgraad van het gehele materiaal	Geheel of deels vrij aan de buitenlucht
Toestand van het materiaal	Licht beschadigd, licht verweerd. Intact calciumsilicaatmateriaal of categorie III 'gebondenheid'

#	Type	Referentie	Resultaat
2.1	Puntmonster	1.4	Chrysotiel

Beschrijving	Mastiek tussen raamkader en muur
Omgeving	Buiten
Primaire drager	Wandopening verticaal (raam, deur, ...)
Asbestmateriaal	In-situ afwerkingslagen - Pasta, stopverf, voegsel, stopsel, vulsel, mastiek, kitten, ...
Bindmiddel van asbestmateriaal	Kitten, mastiek, pasta
Gebondenheid op basis van bindmiddel	Hecht
Hoeveelheid (gewicht - aantal)	<ul style="list-style-type: none">• 0,20 kg - 4 stuks
Totaal gewicht	0,80 kg
Eenvoudig bereikbaar	Ja
Bevestigingswijze	<ul style="list-style-type: none">• Verlijmd, ingegoten, versmeerd
Identificatiemethode	Vaststelling met monsternamen
Destructieve handeling voor identificatie	Nee
Opmerking	De mastiek die toegepast werd tussen de aluminium raamkaders en de muur vertoont asbestverdachte kenmerken. Er werd een staalname uitgevoerd. Ter hoogte van de aansluiting van de dichtingsmastiek met de buitendorpel van het keukenraam werd een staalname uitgevoerd. Een loszittend stukje mastiek van het woonkamerraam werd eveneens mee geanalyseerd.

Zorgvuldig beheren

- Zorg voor een veilig beheer. Vermijd het beschadigen van het asbestmateriaal. Controleer de toestand jaarlijks op wijzigingen.

1) De raamprofielen met eventueel vastgehechte mastiek kunnen integraal verwijderd worden via de methodiek "éénvoudige handelingen". De deur en raamvleugels kunnen éénvoudig en goedkoop verwijderd worden, door deze los te maken ter hoogte van de scharnieren en integraal, zonder deze te beschadigen, te verwijderen en direct te verpakken in een zak voor asbestafval. Verpak de deur- en raamvleugels in een asbestzak en voer het asbestafval direct af naar het containerpark. De vaste ramen en raamkaders van de deuren en draaikipramen kunnen losgemaakt worden te hoogte van de bevestigingen en eveneens integraal verwijderd worden.

2) De restanten mastiek die na verwijdering van de raamprofielen achterblijven op de bakstenen muren vereisen de facto tussenkomst van een erkende asbestverwijderaar. Raadpleeg een erkend asbestverwijderaar om de exacte methodiek voor verwijdering van mastiekresten op de muur te bepalen.

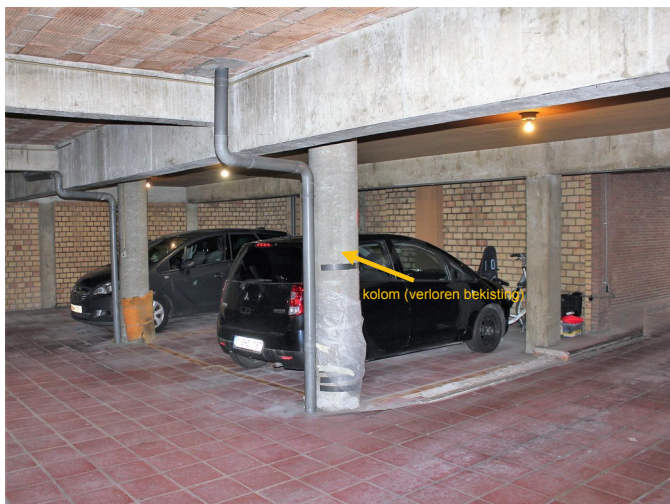
De private onderdelen van de parkeerplaats zelf bevatten geen waarneembare asbestverdachte toepassingen. Louter informatief wordt meegedeeld dat de cilindervormige kolom, die onderdeel uitmaakt van de dragende constructie van het gebouw, hoogst waarschijnlijk asbesthoudend is. De kolom bestaat uit een verloren bekisting van (asbest)vezelcement dewelke volgestort werd met beton.

Deze kolom maakt deel uit van de algemene delen van het gebouw en behoort dus niet tot de private autostaanplaats 14. Vermits deze kolom rechtstreeks bereikbaar is van op de private autostaanplaats wordt deze in een adviesfiche opgenomen.

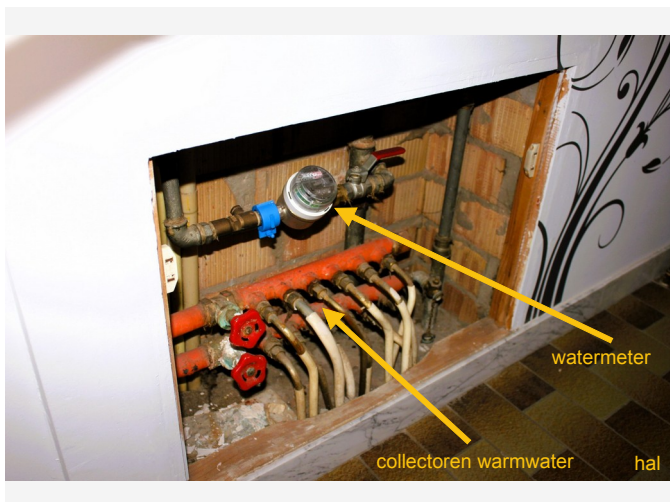
Het appartement is aangesloten op een collectieve verwarmingsketel. Deze ketel maakt bijgevolg onderdeel uit van de gemene delen en wordt niet mee opgenomen in het asbestattest van het individuele appartement. Louter informatief kan meegegeven worden dat de collectieve CV ketel BUDERUS LOGAMAX PLUS geplaatst werd in 2022 volgens factuur 20221908 van JAN UYTTERHAEGEN BVBA. Ketels geconstrueerd na 2000 zijn asbestveilig.

In de hal is via een muurluik de collector en watermeter van het individuele appartement bereikbaar. Er werden geen asbestverdachte toepassingen waargenomen.

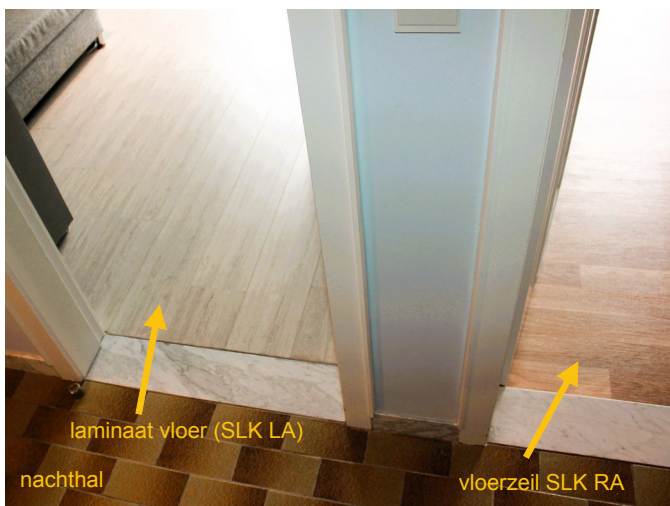
Het vloerzeil met houtprint gesitueerd in de slaapkamer rechts achteraan is niet-asbestverdacht. Ter hoogte van een los stukje kon de onderzijde beoordeeld worden. De slaapkamer links achteraan heeft een vloer van laminaat. Deze toepassing is eveneens asbestveilig. Eventuele niet-waarneembare onderliggende toepassingen kunnen met het uitgevoerde niet-destructieve onderzoek niet beoordeeld worden.

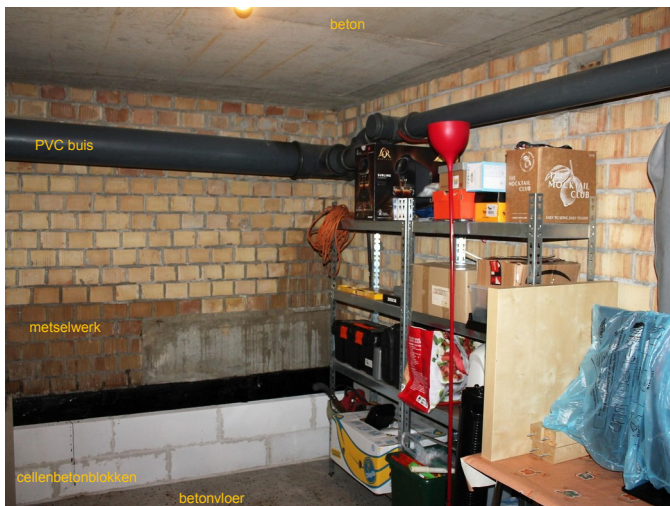
In de kelderberging nr.9 en gesitueerd op VERD -1 werden geen asbestverdachte toepassingen waargenomen.

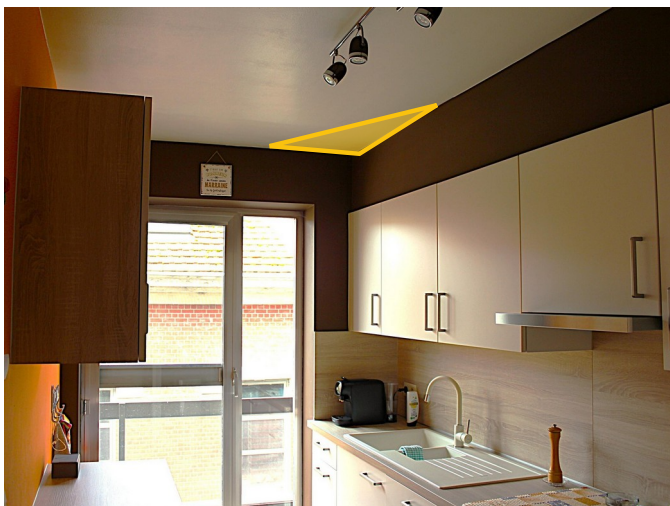
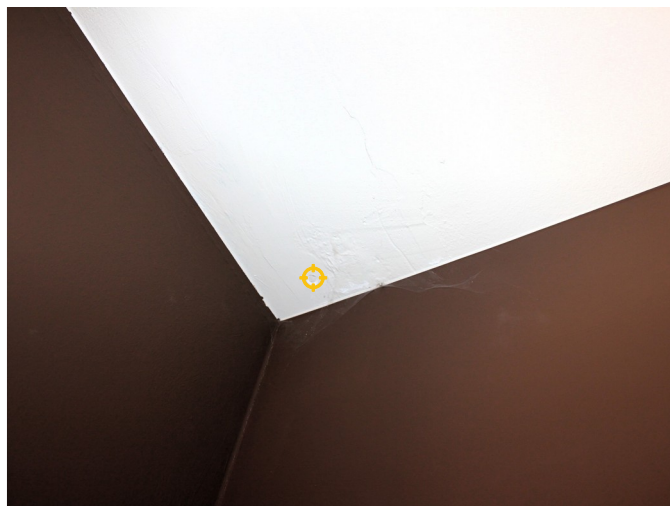
Fiche 7: Pleisterwerk plafonds

Geen asbest

#	Type	Referentie	Resultaat
7.1	Mengmonster	1.2	Geen asbest

Beschrijving	Pleisterwerk plafonds
Omgeving	Binnen
Primaire drager	Plafond
Bindmiddel van materiaal	Gips - kalk
Gebondenheid op basis van bindmiddel	Niet-hechtgebonden
Hoeveelheid (oppervlakte - dikte - aantal)	• 50,00 m ² - 1,00 cm - 1 stuk
Totaal volume	0,50 m ³
Identificatiemethode	Vaststelling met monstername
Destructieve handeling voor identificatie	Nee
Opmerking	<p>Diverse plafonds van het appartement zijn voorzien van plafondpleisterwerk. Plafondpleisterwerk uit een risicobouwjaar is steeds asbestverdacht. Het plafond van de woonkamer en de plafonds van beide slaapkamers zijn voorzien van polystyreen plafondtegels. Deze plafondtegels zijn asbestveilig. Er werd een mengstaal genomen in volgende kamers:</p> <ul style="list-style-type: none">-keuken-wasplaats-hal/nachthal-badkamer

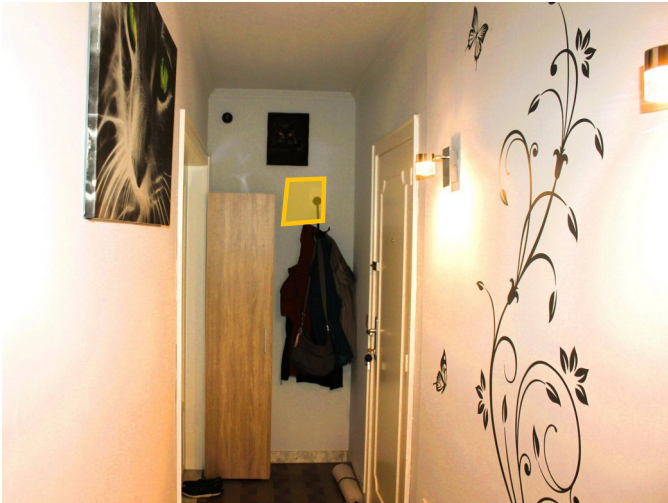
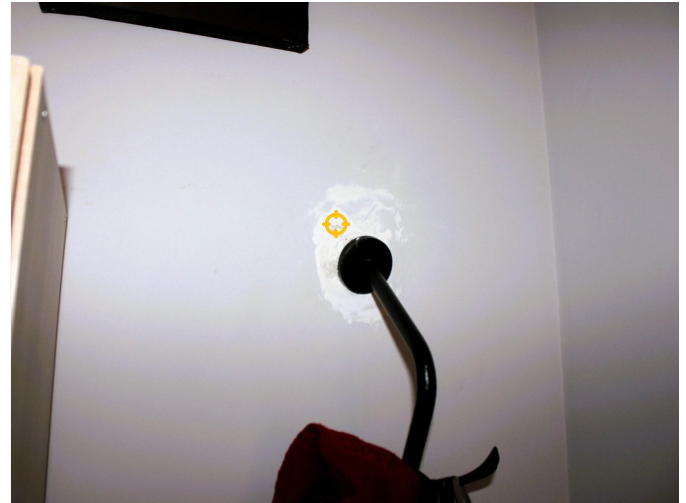
Fiche 8: Pleisterwerk wanden

Geen asbest

#	Type	Referentie	Resultaat
8.1	Mengmonster	1.1	Geen asbest

Beschrijving	Pleisterwerk wanden
Omgeving	Binnen
Primaire drager	Binnenwand
Bindmiddel van materiaal	Gips - kalk
Gebondenheid op basis van bindmiddel	Niet-hechtgebonden
Hoeveelheid (oppervlakte - dikte - aantal)	• 480,00 m ² - 1,50 cm - 1 stuk
Totaal volume	7,20 m ³
Identificatiemethode	Vaststelling met monstername
Destructieve handeling voor identificatie	Nee
Opmerking	<p>De wanden van het appartement zijn voorzien van pleisterwerk. Pleisterwerk uit een risicobouwjaar is steeds asbestverdacht. Er werd een staalname uitgevoerd in volgende kamers:</p> <ul style="list-style-type: none">-keuken (in keukenkast onder wasbak)-wasplaats-hal/nachthal (ter hoogte van aanwezige shade wandlamp)-slaapkamer RA <p>NOTA: de badkamerwanden zijn voorzien van een recente tegelwand. In de badkamer kon geen staalname van het wandpleisterwerk uitgevoerd worden.</p>
