Asbestinventarisatetest

St.-Maartenstraat 48, 3770 Riemst

Attestnummer : 20250108-000140.000

Uitgegeven op : 08.01.2025

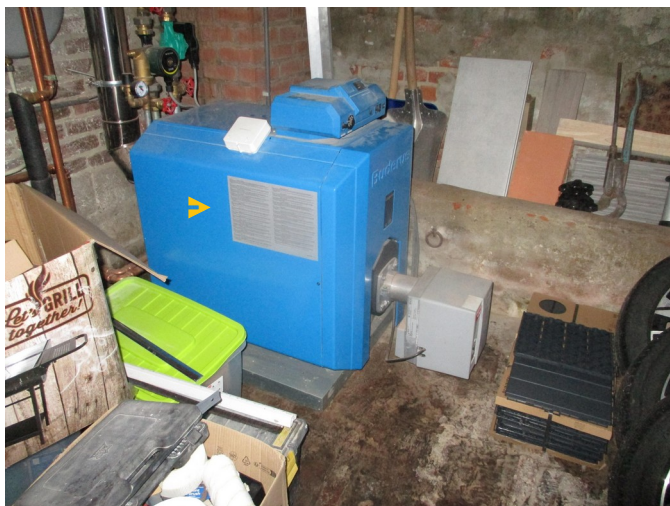
Het betreft een niet-asbestverdachte ketel van het bouwjaar 2009

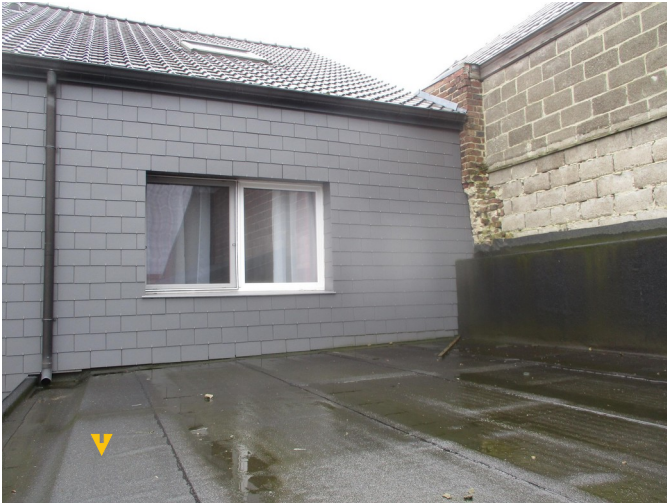
Het plat dak en een muurgedeelte zijn afgedekt met recent geplaatste roofing. Er bevindt zich mogelijks nog oorspronkelijke dakbedekking onder de recent geplaatste roofing. Omdat geen bemonstering mogelijk is omwille van risico op gevolgschade is het daarom aanbevolen bij latere werken voorafgaand een aanvullend onderzoek uit te voeren om te weten of er al dan niet asbesthoudend materiaal aanwezig is.

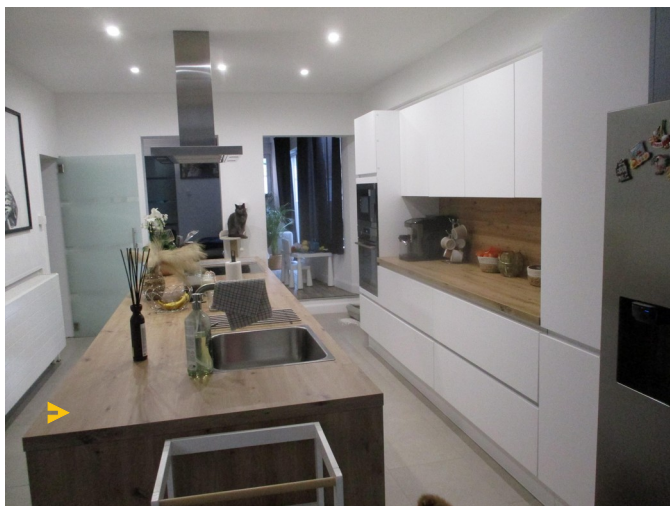
De woning werd volledig gerenoveerd in 2022, dwz : vloeren (tegels-coretec), muren en plafonds (pleisterwerk-gyproc) , keuken, badkamer en elektrische netwerk.

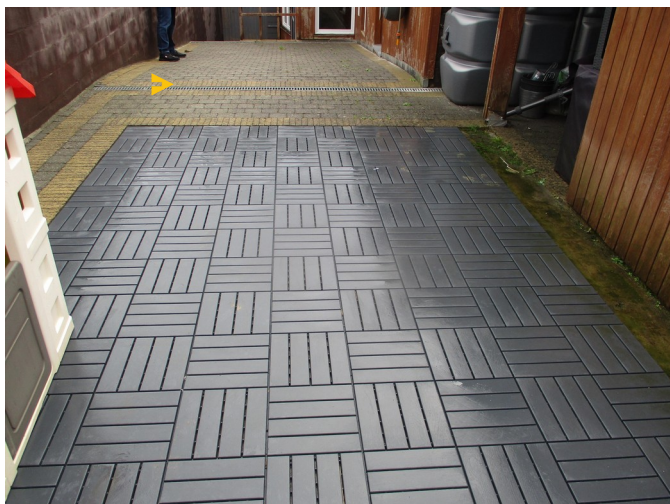
De verharding van de koer is aangelegd met klinkers en kunststof-tegels. De scheidingsmuur is afgedekt met metalen platen.

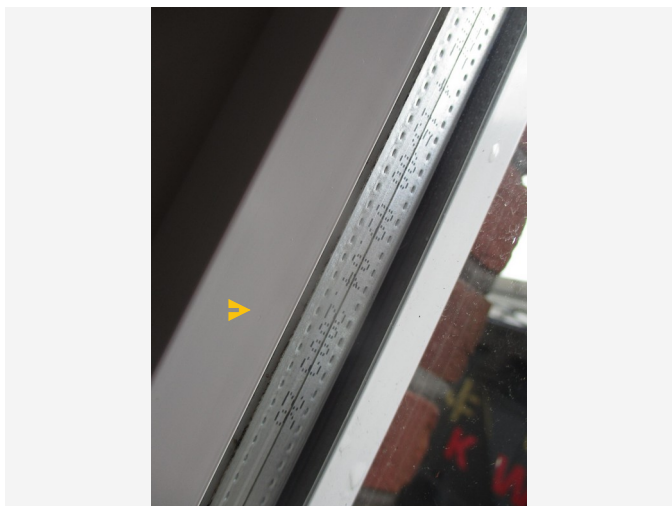
Het buitenschrijnwerk (pvc-ramen met dubbelglas) dateert van na 2000 (productiedata : 9/4/2003 - 28/1/2016 en 22/3/2019). De vulstof is flexibel.

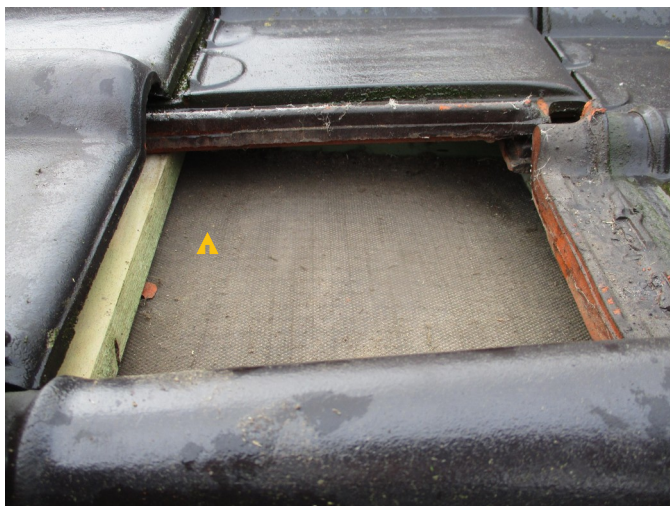
Het onderdak onder de Pottelberg-pannen van het zadeldak betreft een gewapende folie (dampscherm)

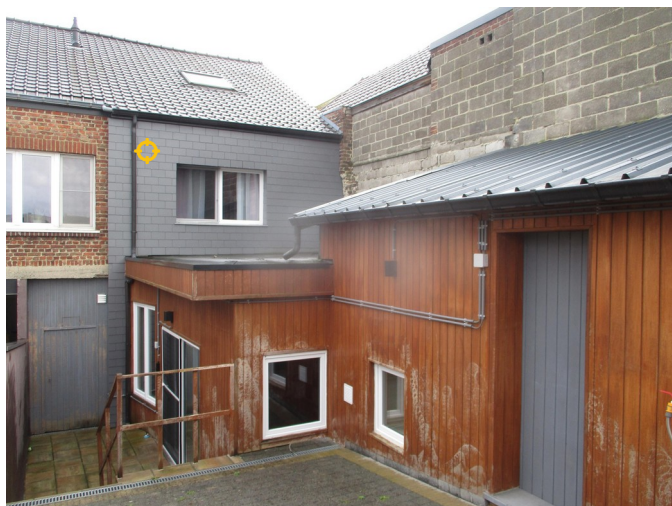
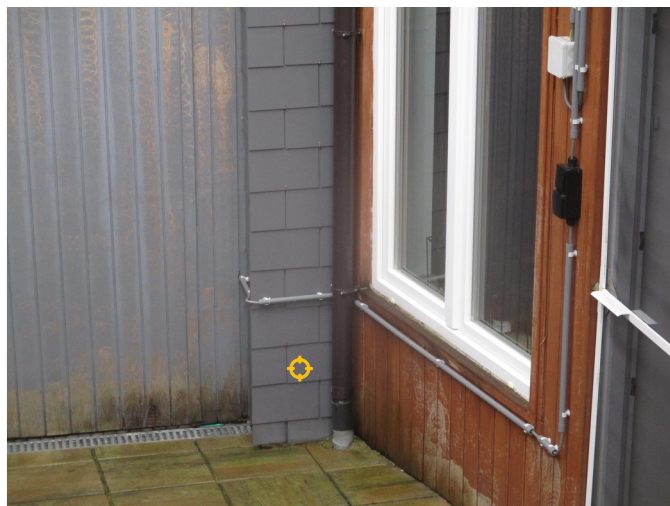
Fiche 7: Leien tegen de achtergevel

Geen asbest

#	Type	Referentie	Resultaat
7.1	Puntmonster	M2	Geen asbest

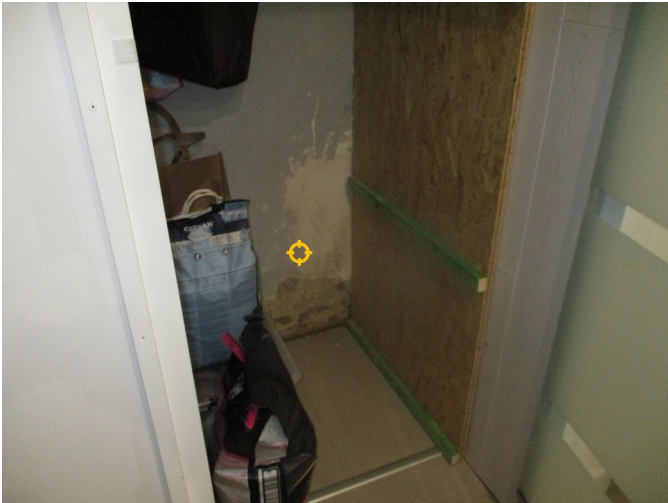
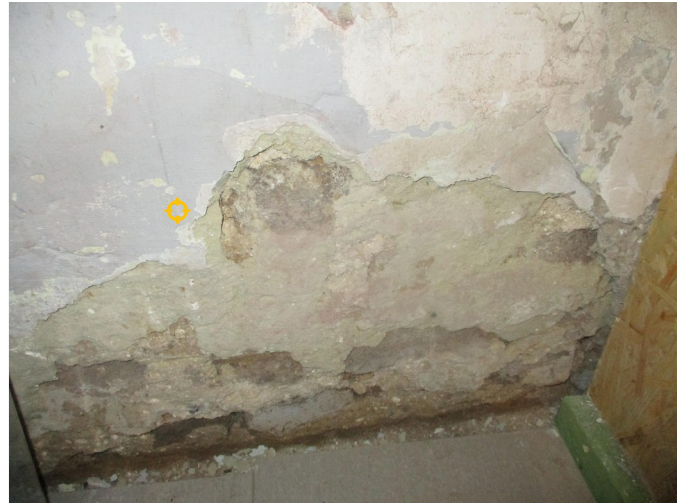
Fiche 8: Oud pleisterwerk

Geen asbest

#	Type	Referentie	Resultaat
8.1	Puntmonster	M1	Geen asbest
