Asbestinventarisatetest

Romeinsesteenweg 82, 1800 Vilvoorde

Attestnummer : 20250131-000183.000

Uitgegeven op : 31.01.2025

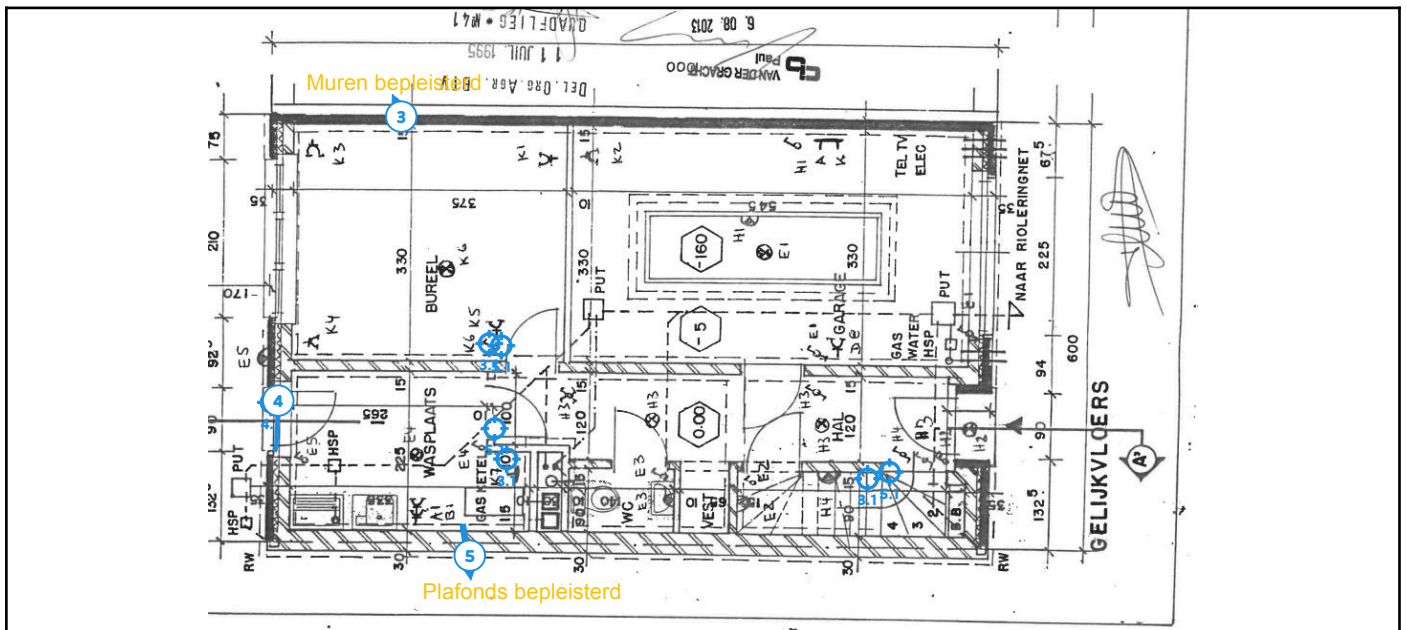
Plan 1.3: Plan Gelijkvloers

Beschrijving	Type	Actie
3. Pleister muren	Geen asbest	-
3.1 Code: 1	Mengmonster	-
4. Mastiek ramen en deuren (staal)	Geen asbest	-
4.1 Code: 3	Puntmonster	-
5. Pleister plafonds	Geen asbest	-
5.1 Code: 2	Mengmonster	-

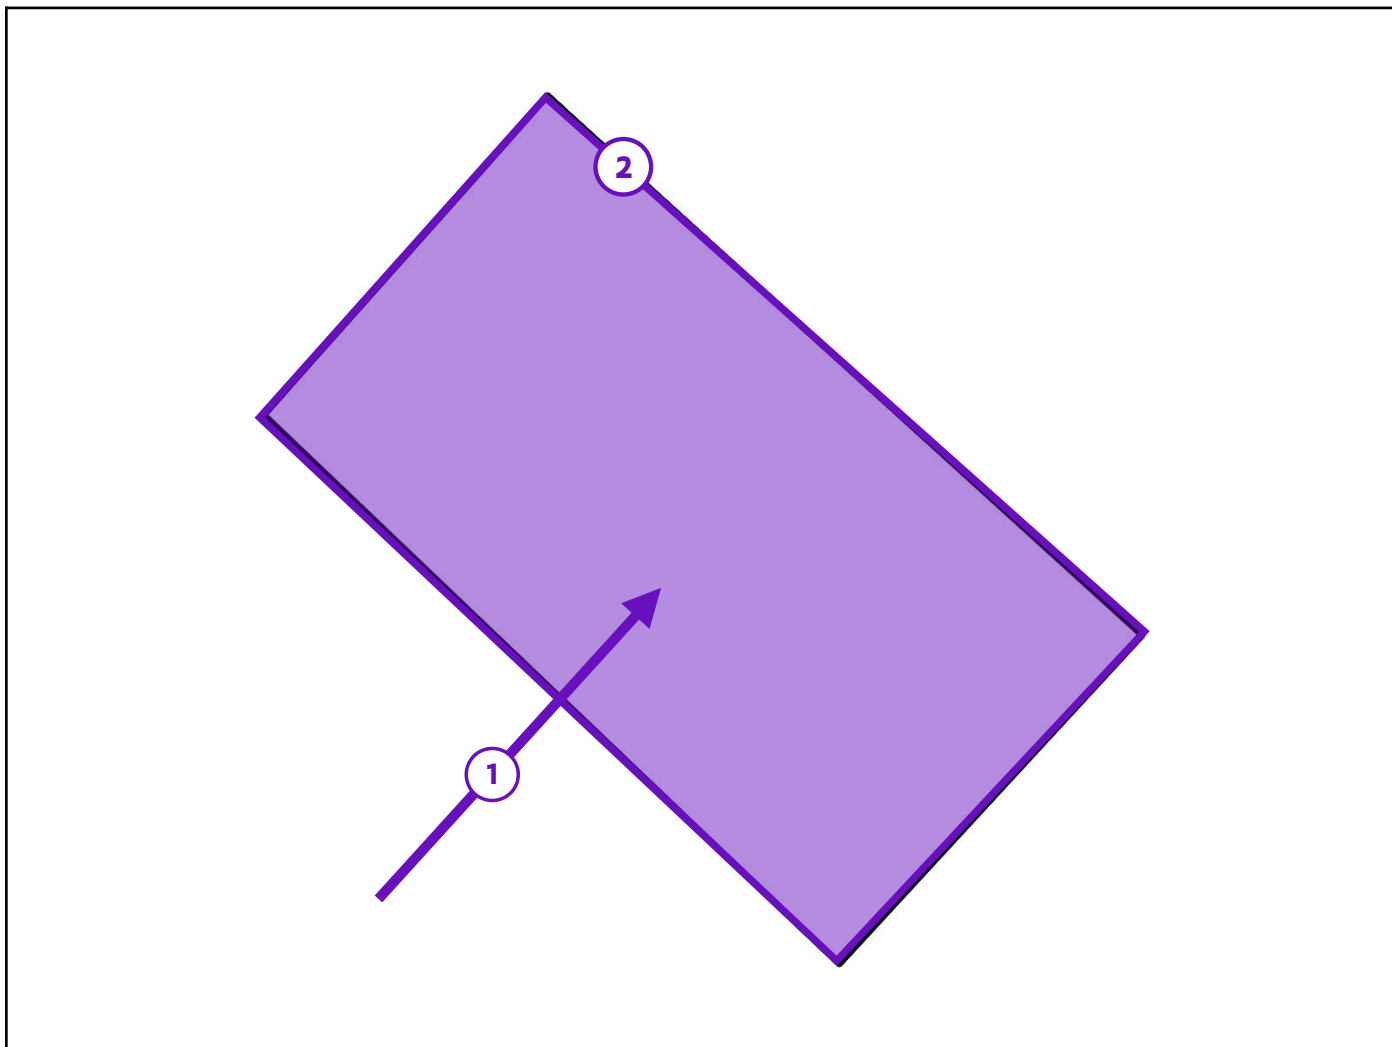
Plan 1.4: Woning plan

Beschrijving	Type	Actie
1. Schouw (>3,5m hoog)	Beperking	-
2. Geen onderdak aanwezig	Advies	-

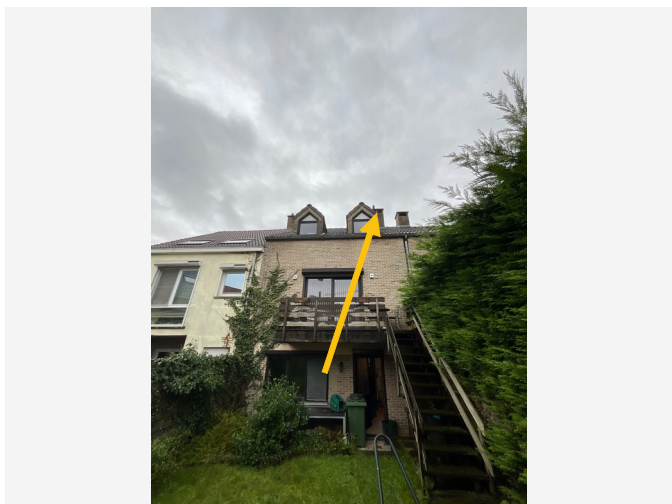
Situeringfoto

Conclusie

Tijdelijke beperking

Reden: Het te onderzoeken materiaal situeert zich hoger dan 3,50 m te rekenen vanaf een veilige ondergrond

Uitleg van de asbestdeskundige: Tijdelijke beperking: Bij werken (dak of reiniging schouw) kan een stelling geplaatst worden of een hoogwerker gebruikt worden, het is niet duidelijk of er asbestverdachte materialen aanwezig zijn in de schouw.

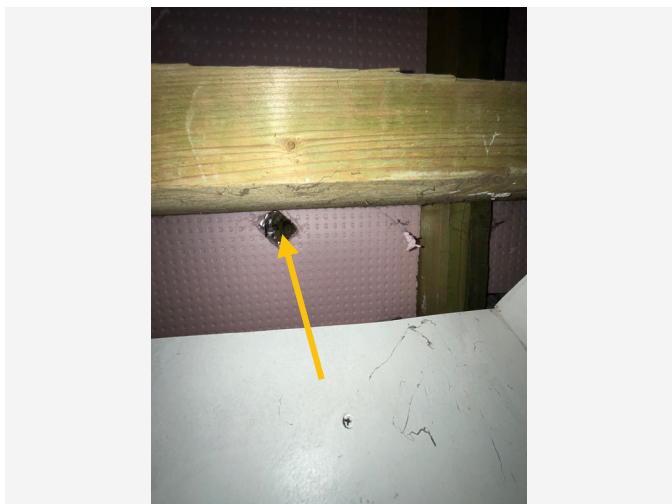
Vrije foto

Het onderdak werd gecontroleerd en betreft rechtstreeks de dakpannen, er is geen verdacht onderdak aanwezig.

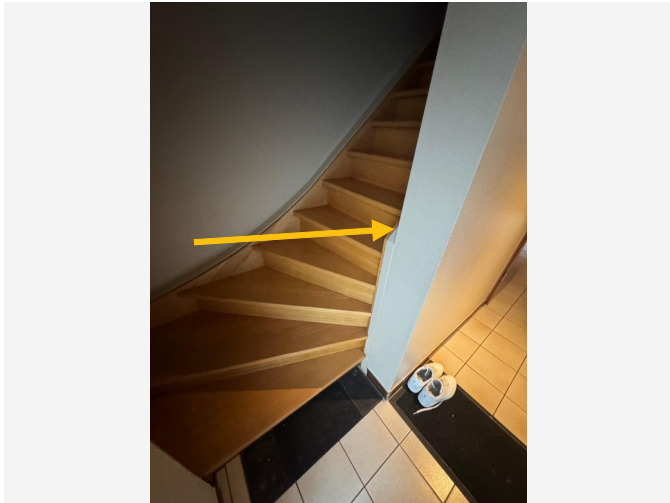
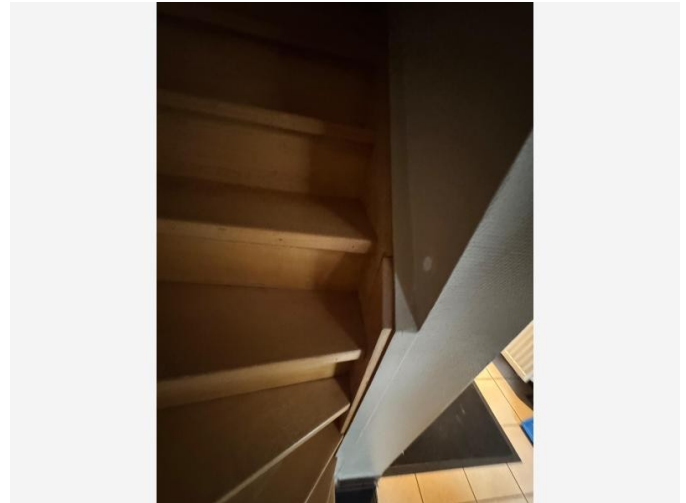
Conclusie

Geen asbest

#	Type	Referentie	Resultaat
3.1	Mengmonster	1	Geen asbest

Beschrijving	Pleister muren
Omgeving	Binnen
Primaire drager	Binnenwand
Bindmiddel van materiaal	Gips - kalk
Gebondenheid op basis van bindmiddel	Niet-hechtgebonden
Hoeveelheid (oppervlakte - dikte - aantal)	• 650,00 m ² - 3,00 cm - 1 stuk
Totaal volume	19,50 m ³
Identificatiemethode	Vaststelling met monstername
Destructieve handeling voor identificatie	Nee
Opmerking	<p>Volgens het inspectieprotocol is een monstername van het pleisterwerk verplicht om dit te identificeren als niet-asbesthoudend.</p> <p>Locatie staalnames: individuele ruimte: 1 / natte ruimte: 1 / stookplaats: 1 / traphal: 1</p> <p>De vermelde oppervlaktes en volumes betreffen een beredeneerde schatting. Er worden geen rechten verleend aan deze oppervlaktes/volumes. De dikte is een schatting die voorkomt uit de monsterplaatsen en is daarom niet altijd representatief. Er bevinden zich enkele valse wanden. Het is niet duidelijk of er pleisterwerk aanwezig is achter deze valse wanden, het is aangewezen om bijkomend onderzoek uit te voeren bij werken.</p>

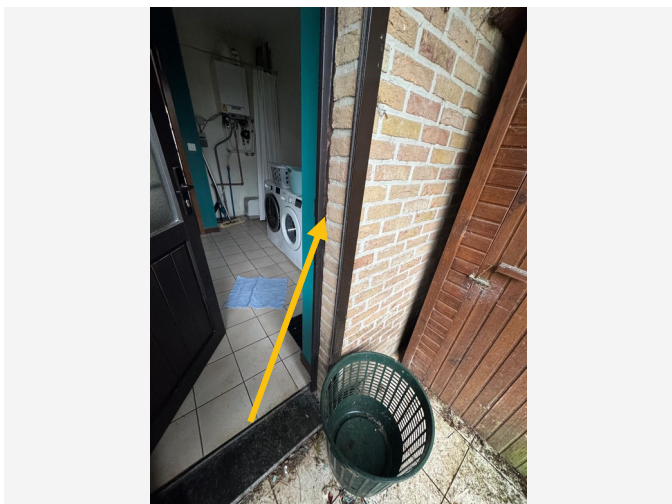
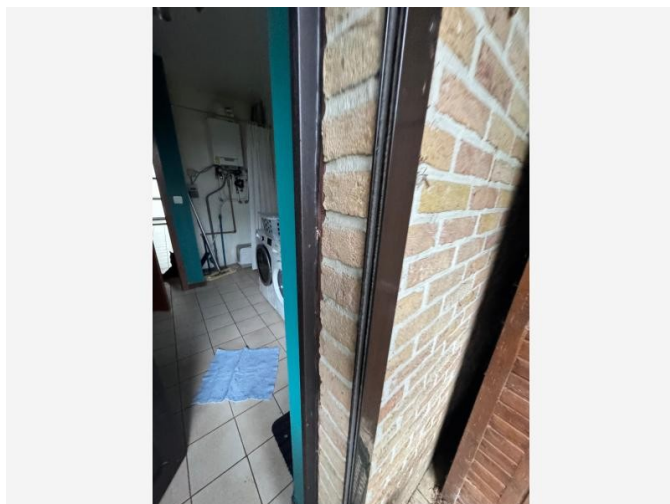
Conclusie

Geen asbest

#	Type	Referentie	Resultaat
4.1	Puntmonster	3	Geen asbest

Beschrijving	Mastiek ramen en deuren (staal)
Omgeving	Buiten
Primaire drager	Wandopening verticaal (raam, deur, ...)
Bindmiddel van materiaal	Kitten, mastiek, pasta
Gebondenheid op basis van bindmiddel	Hecht
Hoeveelheid (gewicht - aantal)	<ul style="list-style-type: none">• 2,00 kg - 1 stuk
Totaal gewicht	2,00 kg
Identificatiemethode	Vaststelling met monsternamen
Destructieve handeling voor identificatie	Nee
Opmerking	<p>Mastiek zit tussen het raam/deurkader en de muur.</p> <p>Betreft +/- 15 lm.</p> <p>Het gewicht en lm is een berekende schatting. Er worden geen rechten verleend aan deze oppervlaktes. De dikte is een schatting die voorkomt uit de monsterplaatsen en is daarom niet altijd representatief.</p>

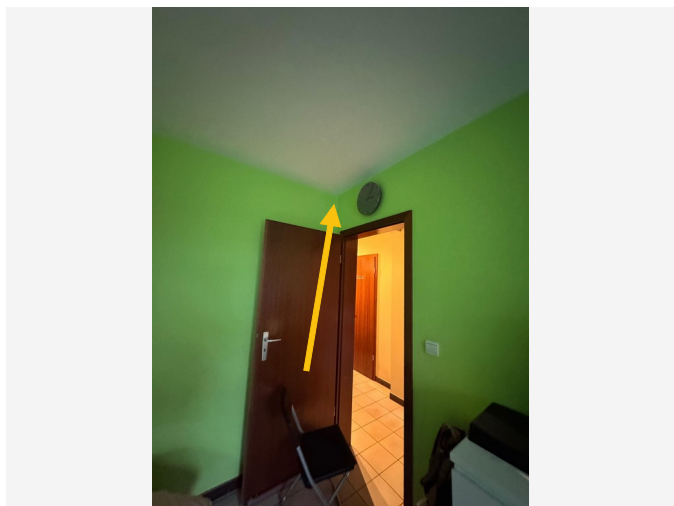
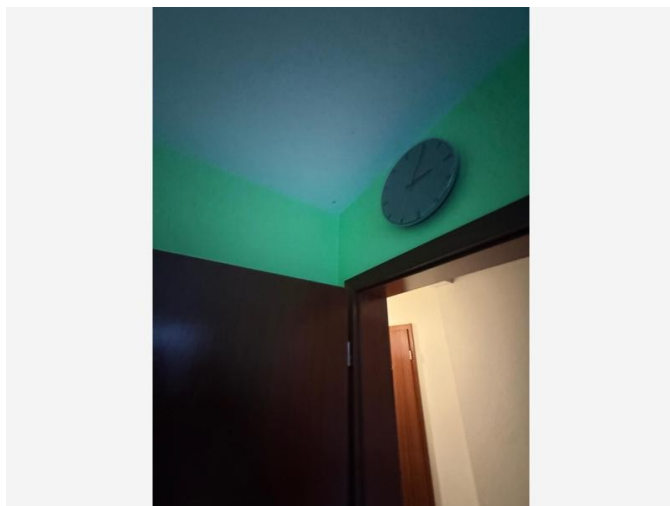
Fiche 5: Pleister plafonds

Conclusie

Geen asbest

#	Type	Referentie	Resultaat
5.1	Mengmonster	2	Geen asbest

Beschrijving	Pleister plafonds
Omgeving	Binnen
Primaire drager	Plafond
Bindmiddel van materiaal	Gips - kalk
Gebondenheid op basis van bindmiddel	Niet-hechtgebonden
Hoeveelheid (oppervlakte - dikte - aantal)	• 150,00 m ² - 3,00 cm - 1 stuk
Totaal volume	4,50 m ³
Identificatiemethode	Vaststelling met monstername
Destructieve handeling voor identificatie	Nee
Opmerking	<p>Volgens het inspectieprotocol is een monstername van het pleisterwerk verplicht om dit te identificeren als niet-asbesthoudend.</p> <p>Locatie staalnames: individuele ruimte: 1 / natte ruimte: 0 / stookplaats: 1 / traphal: 1</p> <p>Natte ruimte betreft valse plafonds.</p> <p>De vermelde oppervlaktes en volumes betreffen een beredeneerde schatting. Er worden geen rechten verleend aan deze oppervlaktes/volumes. De dikte is een schatting die voorkomt uit de monsterplaatsen en is daarom niet altijd representatief. Enkele plafonds zijn afgewerkt met valse plafonds in plaatmateriaal. Het is niet duidelijk of er pleisterwerk aanwezig is achter deze valse plafonds, het is aangewezen om bijkomend onderzoek uit te voeren bij werken.</p>
