Asbestinventarisatetest

Steenweg naar Halle 370, 1652 Beersel

Attestnummer : 20241215-000022.000

Uitgegeven op : 15.12.2024

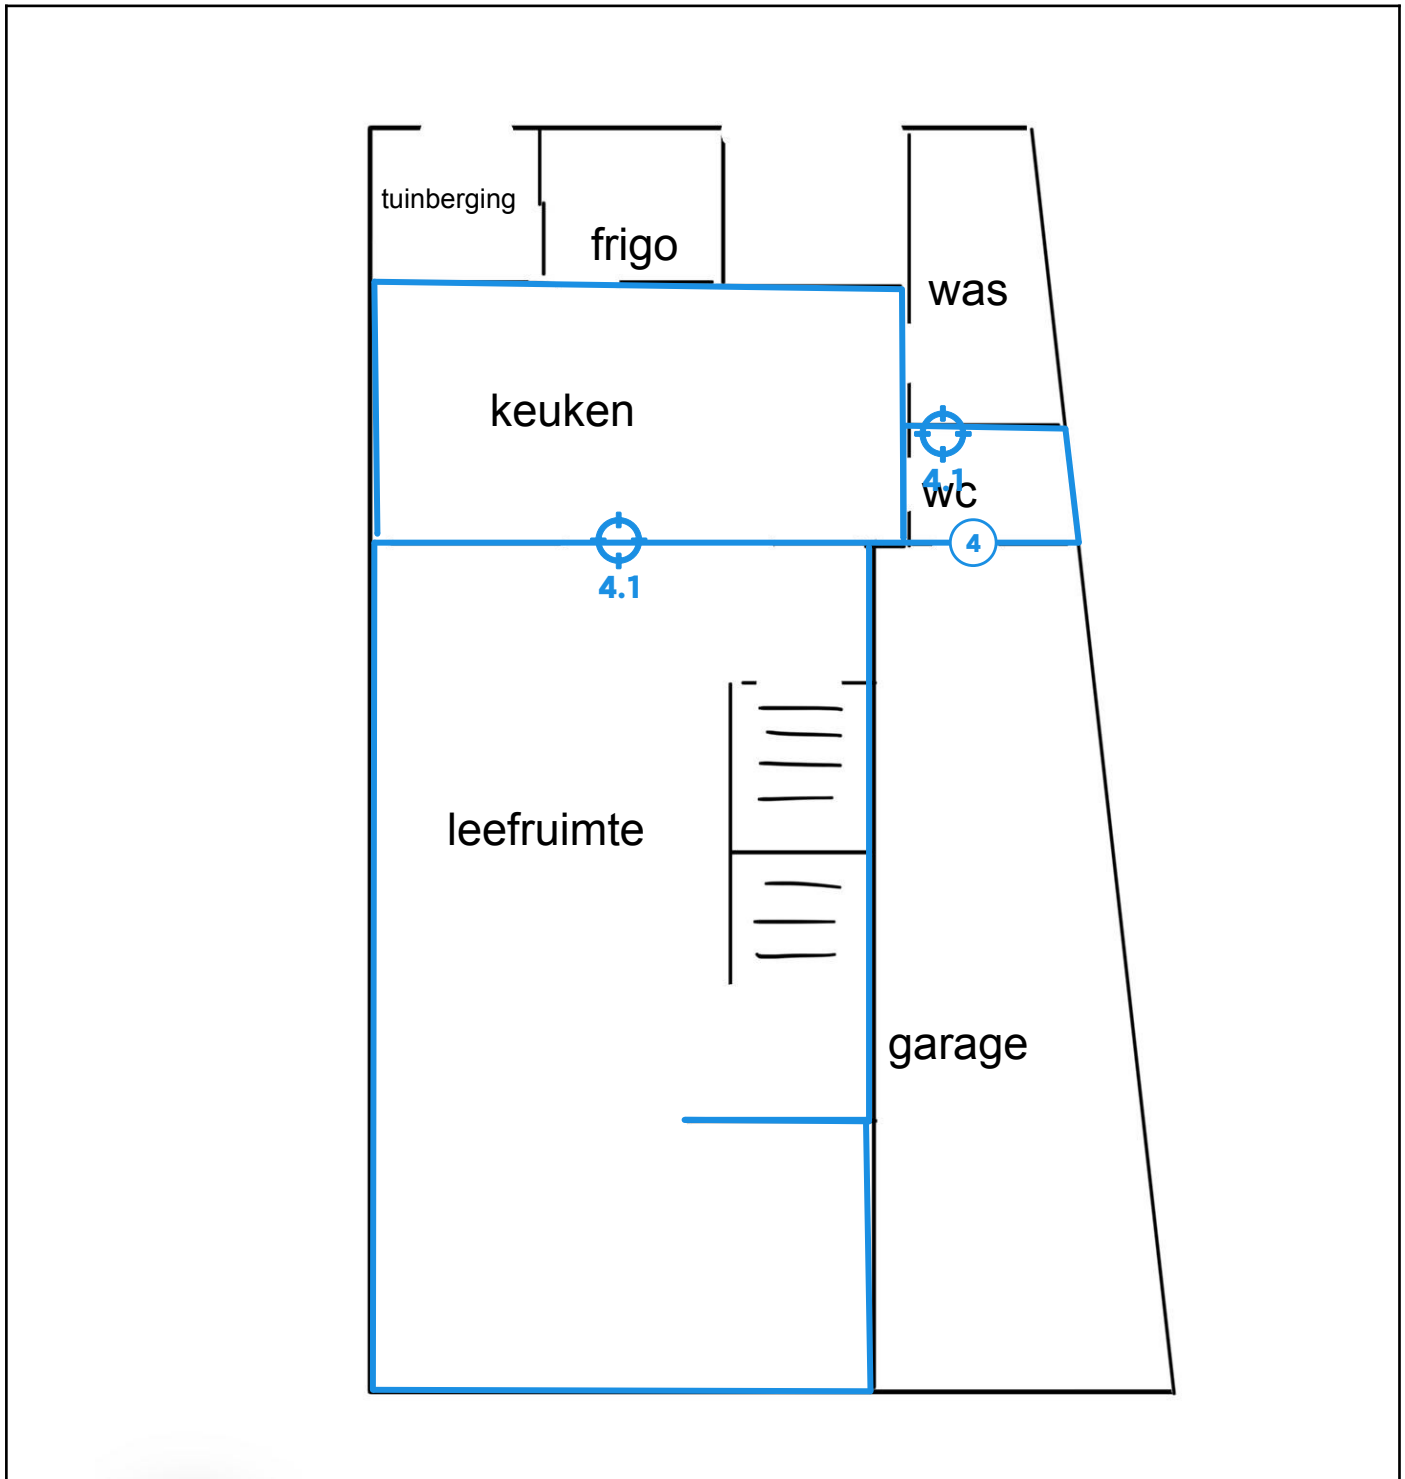
Plan 1.2: Gelijkvloer

Beschrijving	Type	Actie
4. pleisterwerk muren	Geen asbest	-
4.1 Code: 24345/01	Mengmonster	-

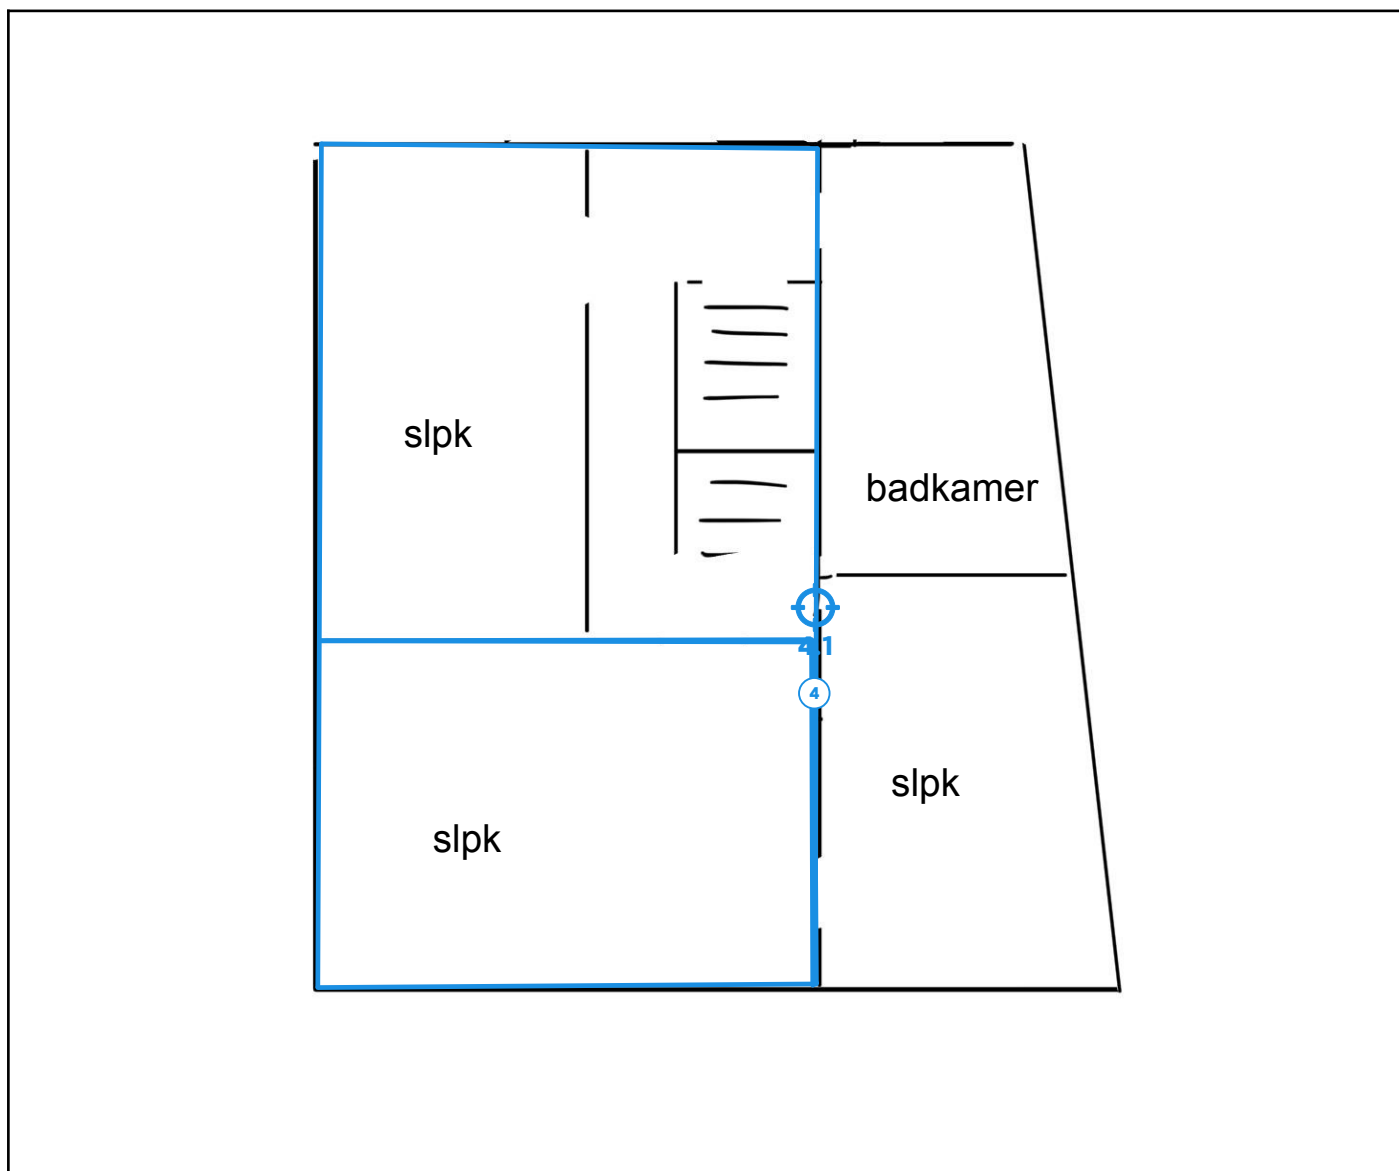
Plan 1.3: 1ste verdiep,

Beschrijving	Type	Actie
4. pleisterwerk muren	Geen asbest	-
4.1 Code: 24345/01	Mengmonster	-

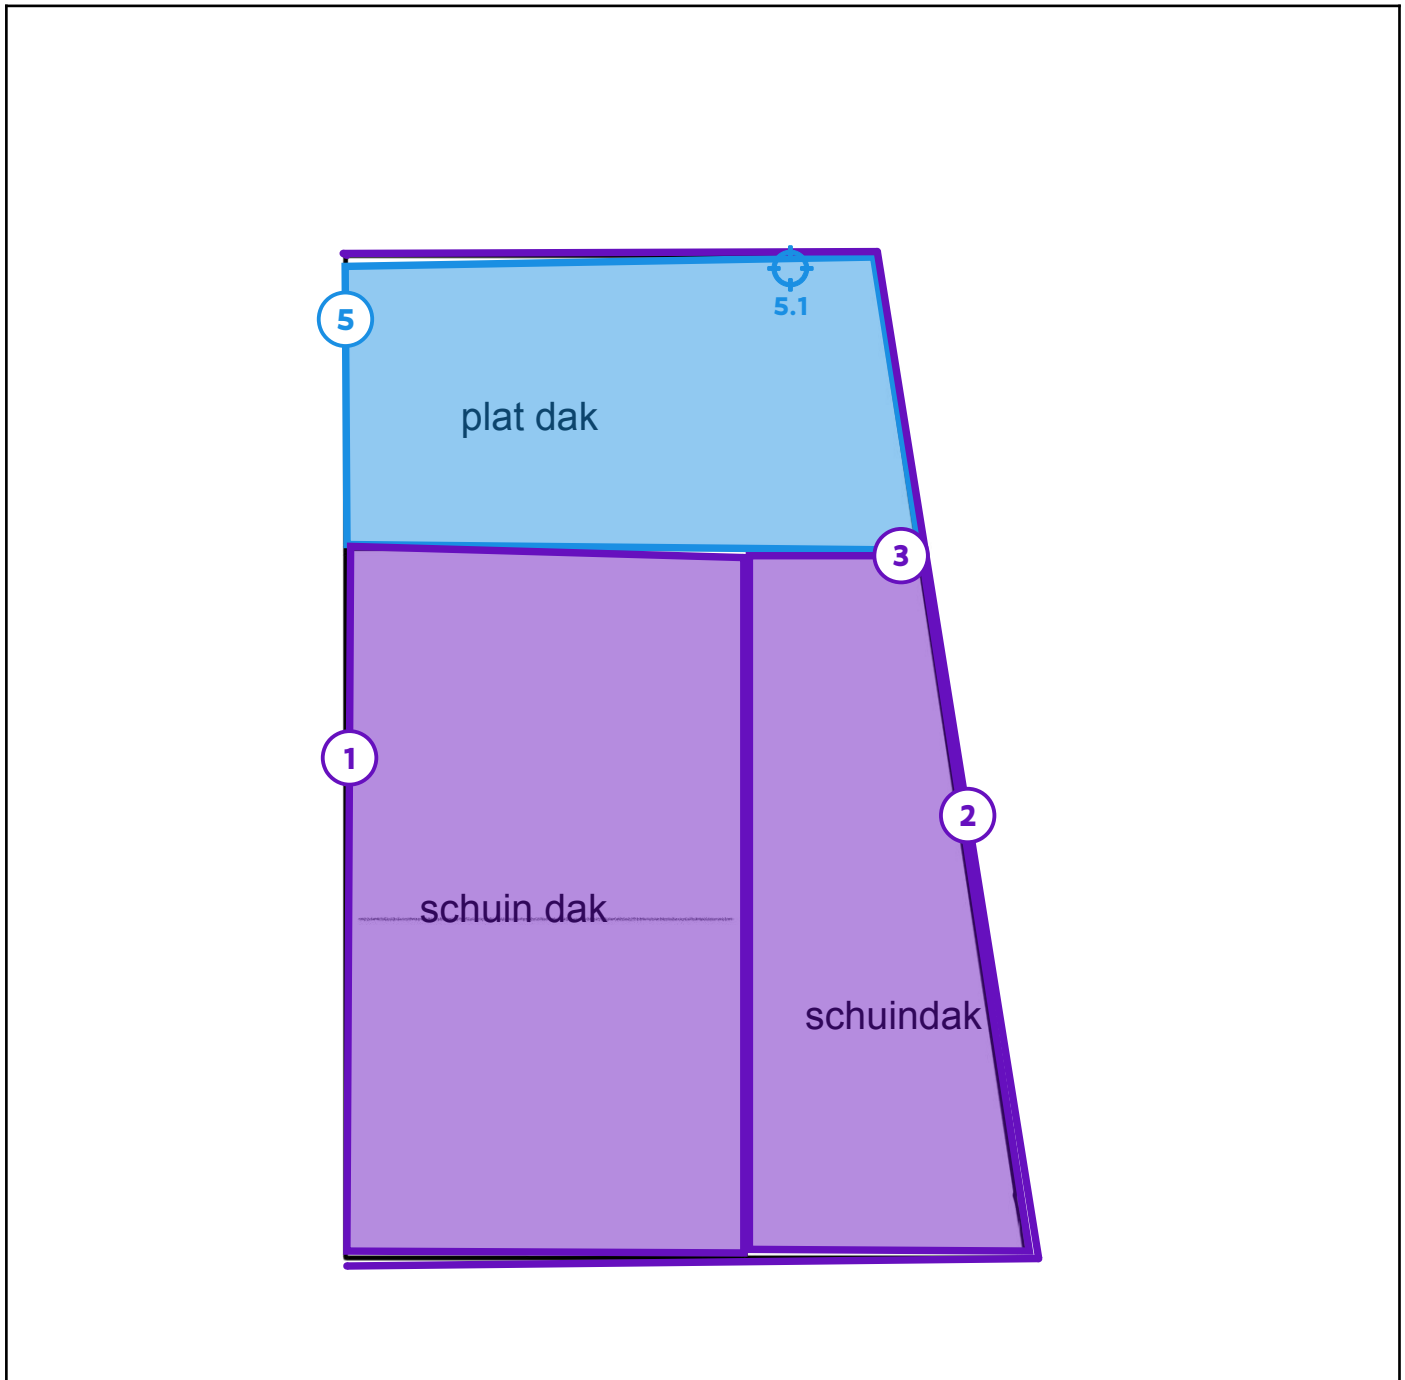
Plan 1.6: Boven aanzicht

Beschrijving	Type	Actie
1. Onderdak / hoofddak	Beperking	-
2. crepi buitengevel	Advies	-
3. Dak / onderdak rechts	Advies	-

5. Roofing plat dak	Geen asbest	-
5.1 Code: 24345/02	Puntmonster	-

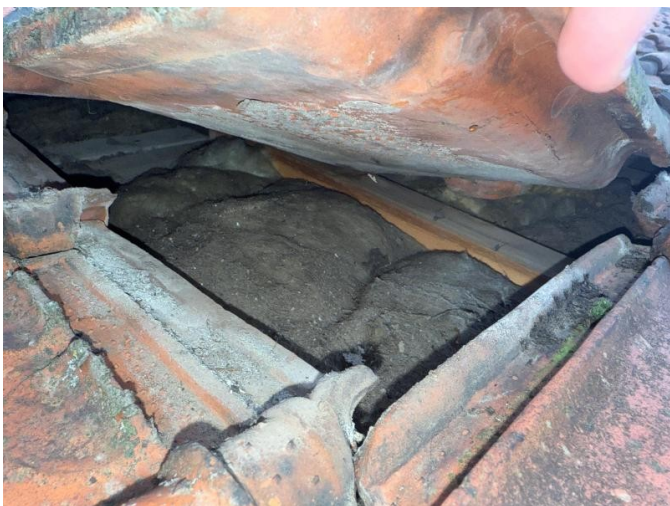
Situeringfoto

Tijdelijke beperking

Reden: Niet waarneembaar

Uitleg van de asbestdeskundige: Het onderdak van het hoofddak kon niet gecontroleerd worden deze is niet zichtbaar, noch langs binnen dan langs buiten

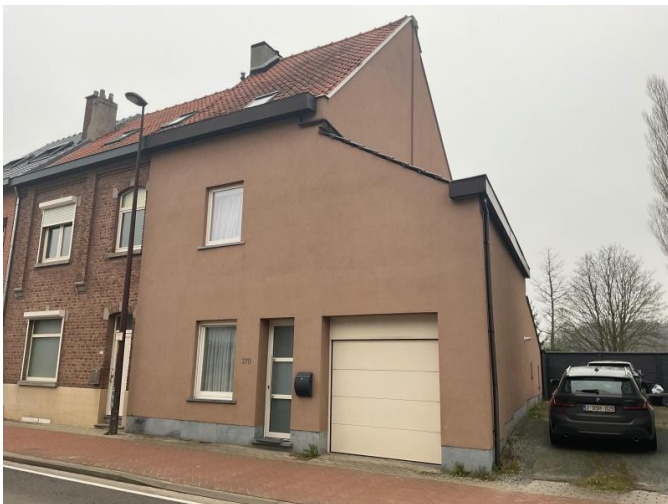
Vrije foto

er werd een laag isolatie en crepi in 2014 op de buitengevelk geplaatst .
deze kon aan de hand van facturen bewezen worden

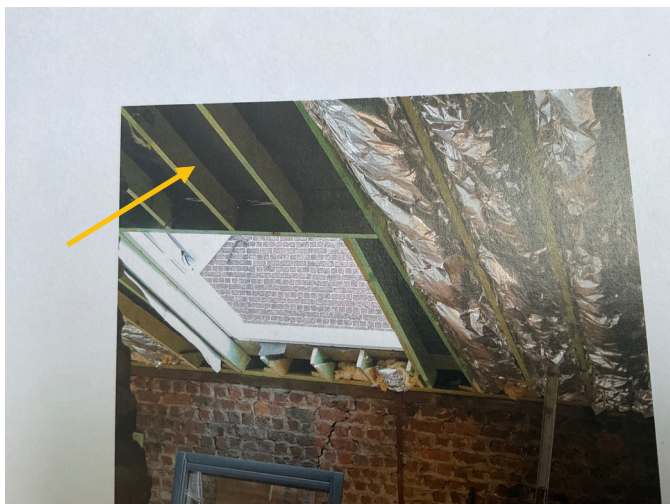
Vrije foto

Het dak rechts werd in 2014 herdaan. Dit kon aan de hand van facturen en materialen op foto vastgesteld worden

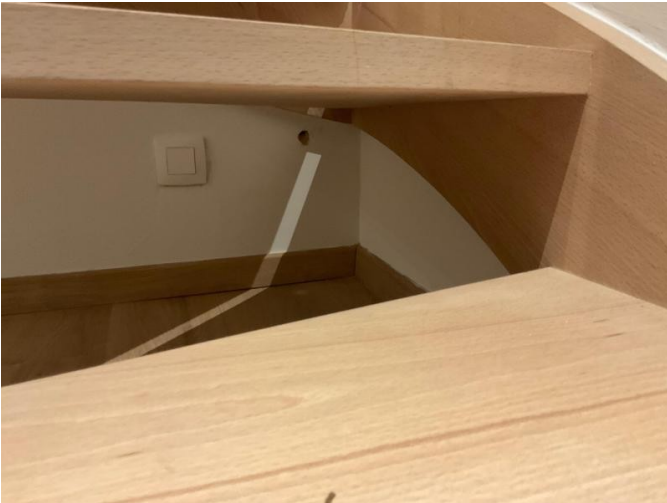
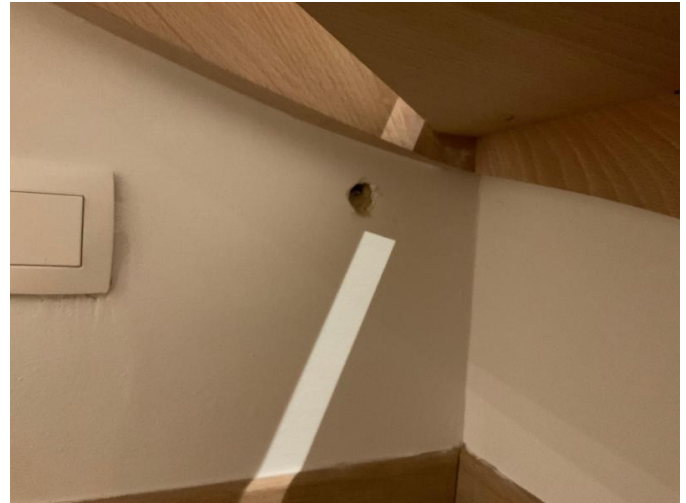
Fiche 4: pleisterwerk muren

Geen asbest

#	Type	Referentie	Resultaat
4.1	Mengmonster	24345/01	Geen asbest

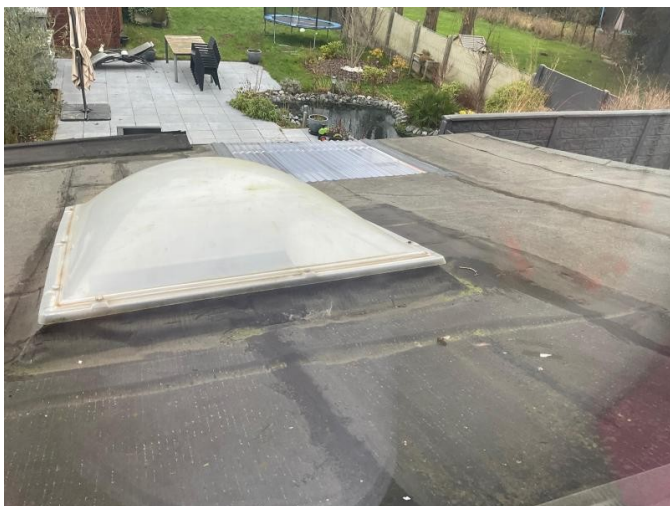
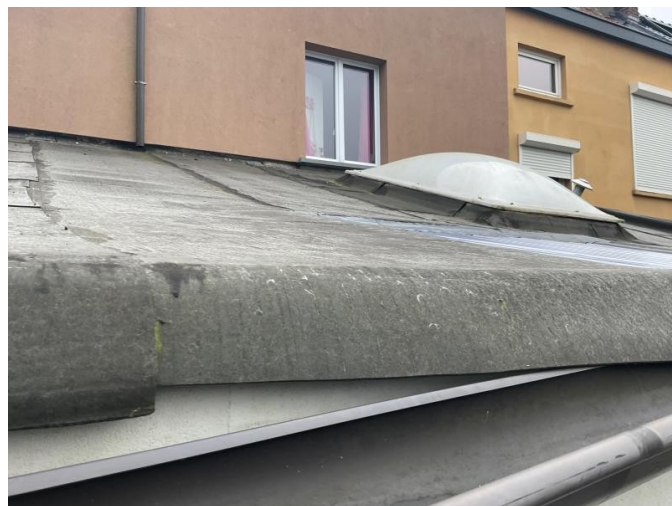
Fiche 5: Roofing plat dak

Geen asbest

#	Type	Referentie	Resultaat
5.1	Puntmonster	24345/02	Geen asbest
