Asbestinventarisatetest

Koningslosesteenweg 26/B014, 1853 Grimbergen

Attestnummer : 20250212-000335.000

Uitgegeven op : 12.02.2025

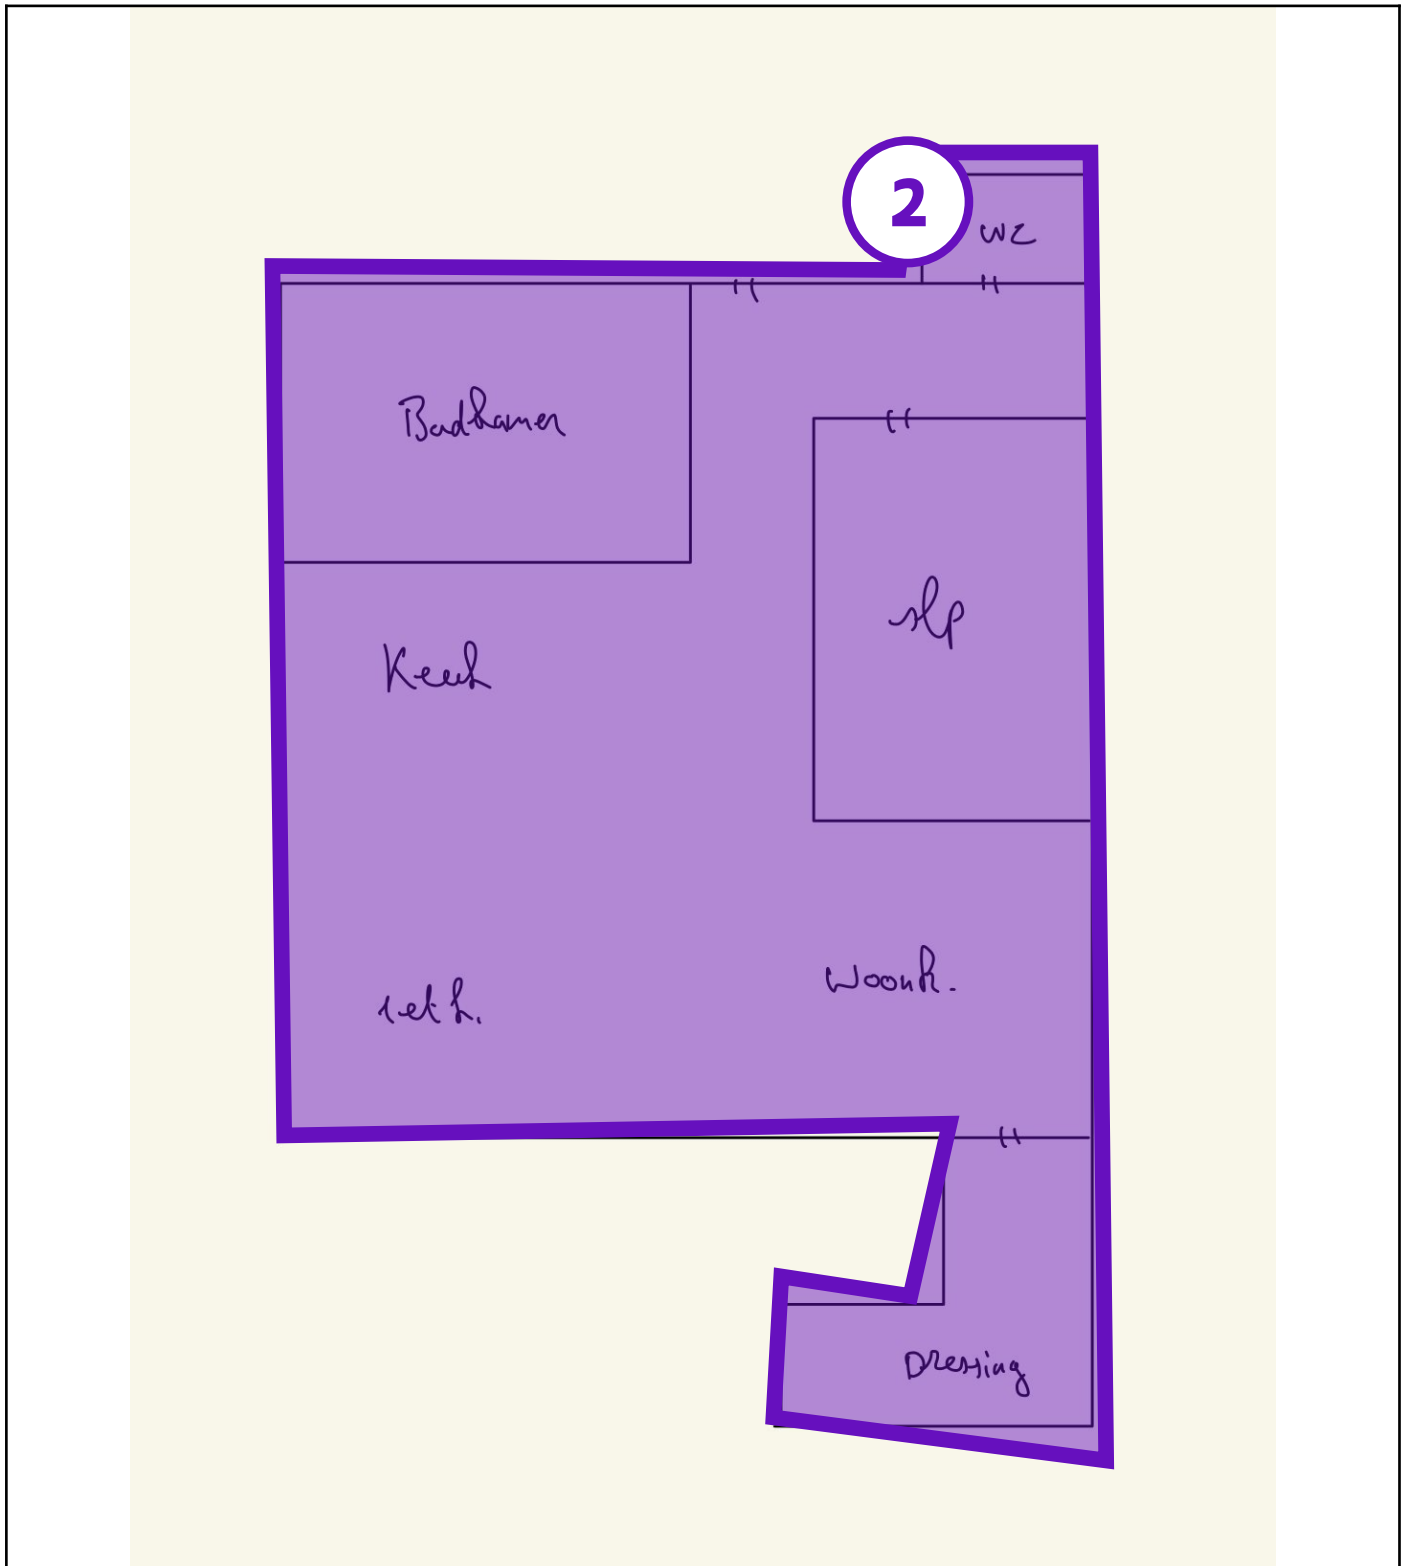
Plan 1.1: IMG_2559

Beschrijving	Type	Actie
2. Plafonds uit niet asbestverdacht materiaal	Advies	-

De plafonds zijn gemaakt van niet-asbestverdachte materialen (bijvoorbeeld laminaat, gyproc, ...), deze toepassingen zijn niet asbestverdacht. We hebben echter niet kunnen vaststellen of er mogelijk asbestverdachte of asbesthoudende materialen achter deze toepassingen aanwezig zijn. Bij renovatie of sloop is het aangeraden om een destructief onderzoek te laten uitvoeren van deze toepassingen.

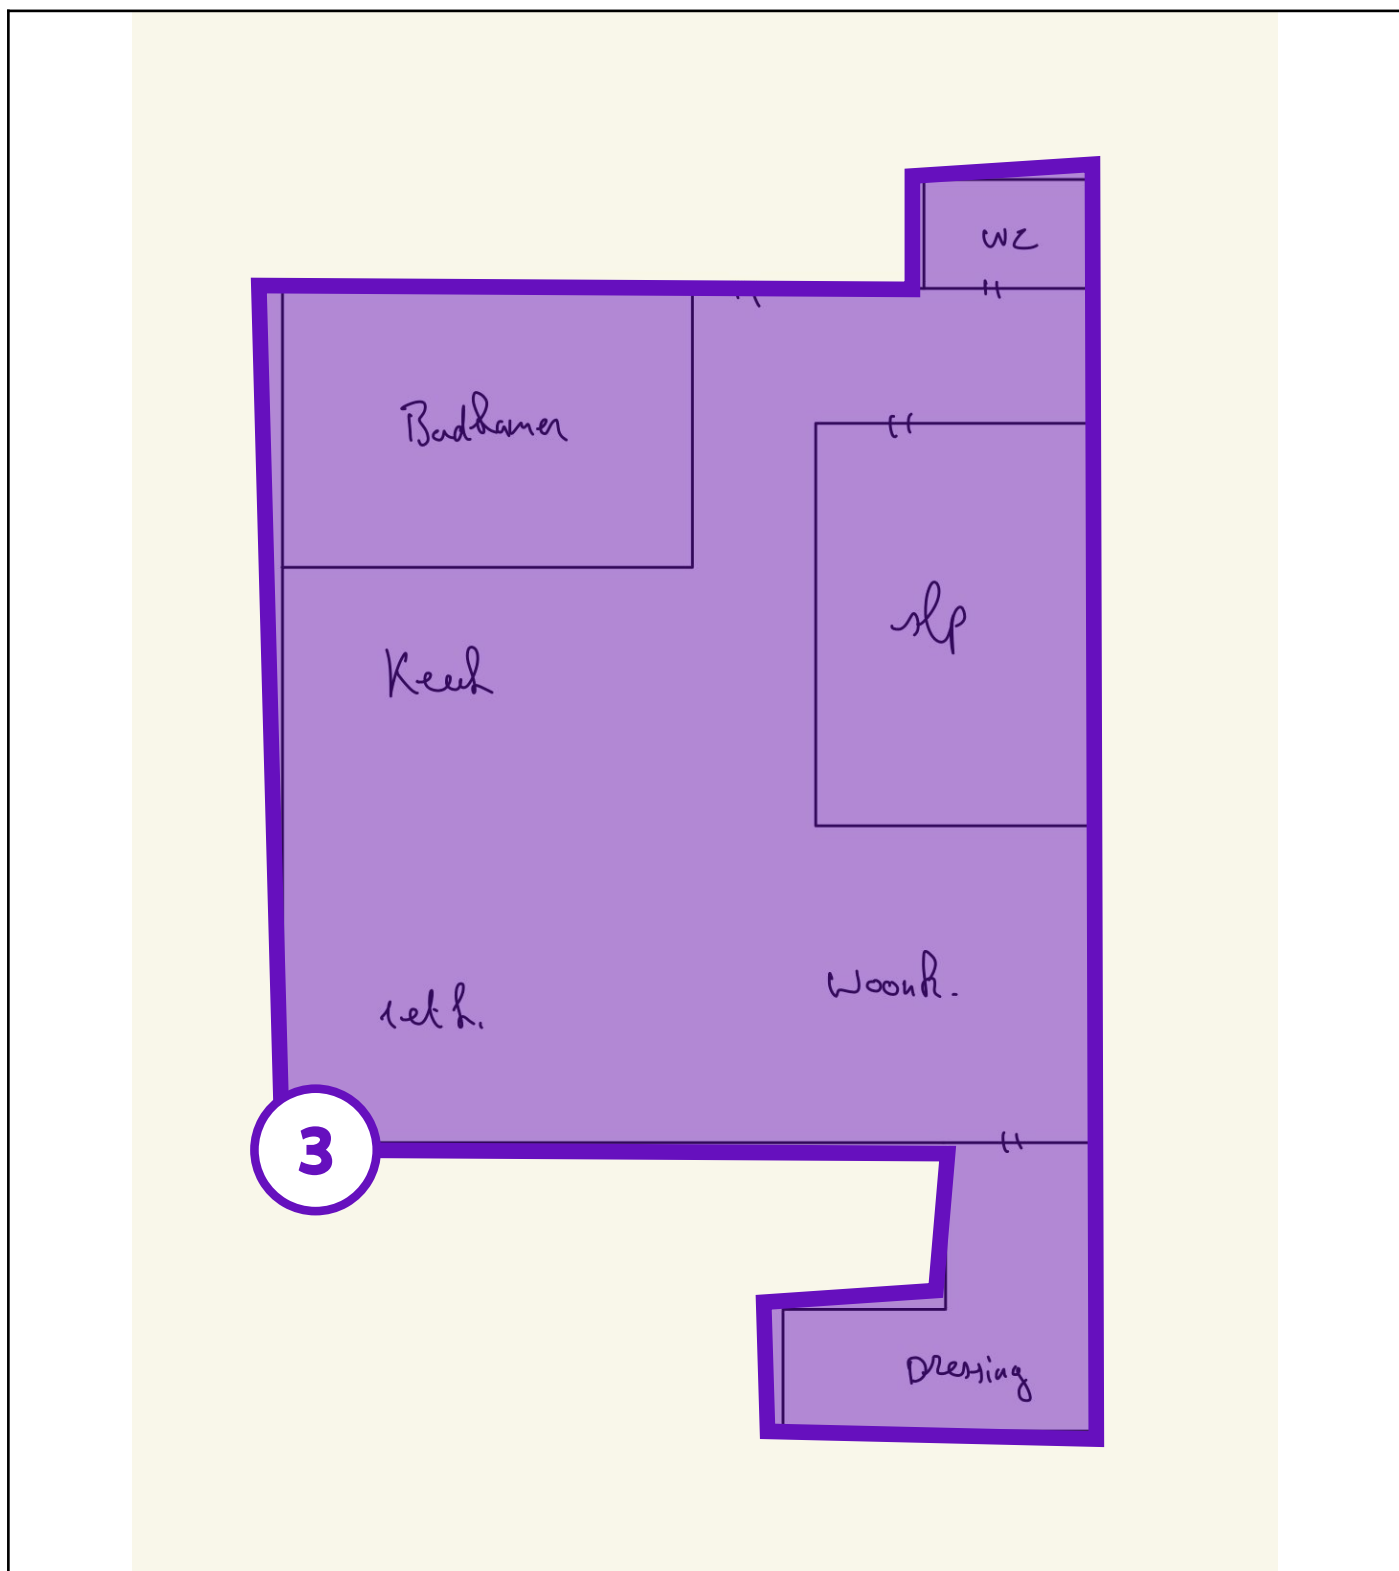
Plan 1.2: IMG_2559

Beschrijving	Type	Actie
3. Roofing GD	Advies	-

Het dak bestaat uit roofing en maakt deel uit van de gemeenschappelijke delen.

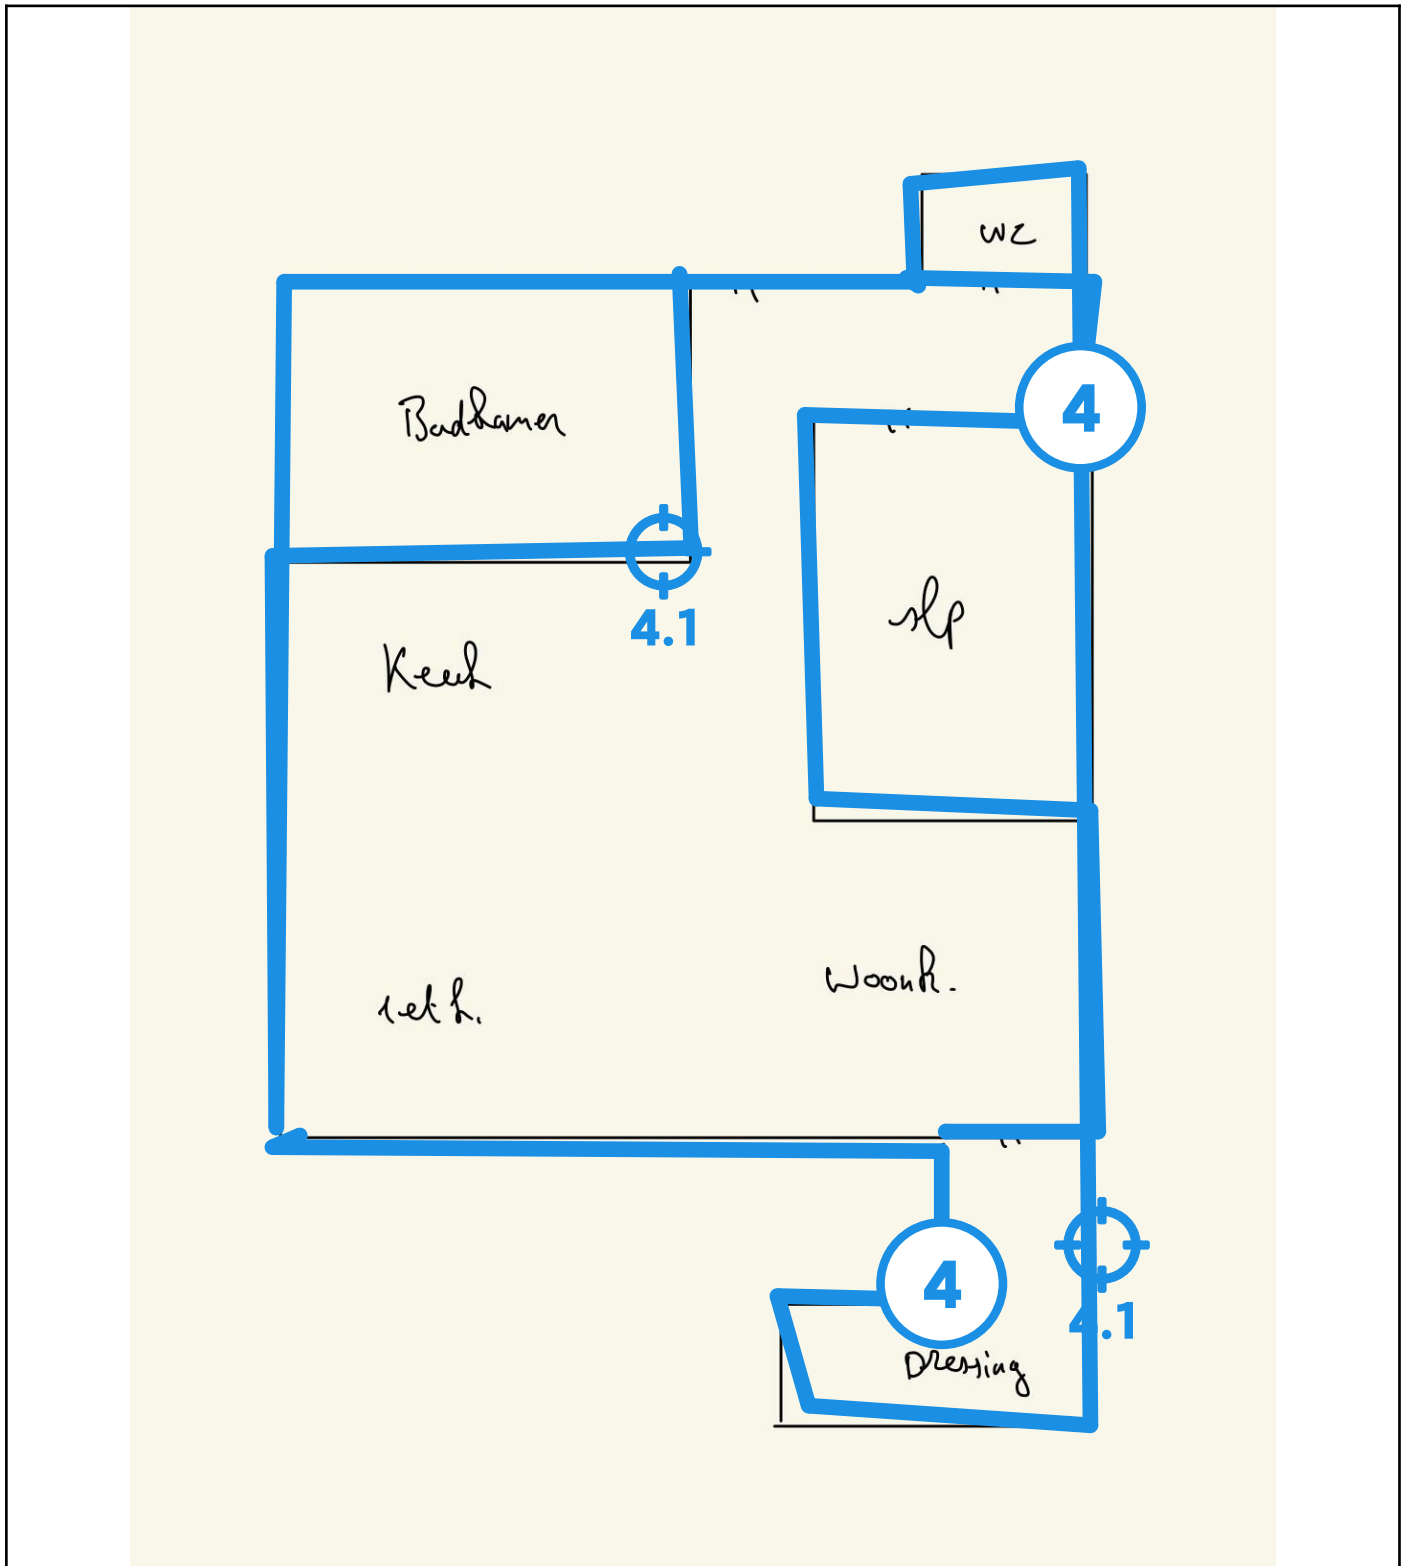
Plan 1.3: IMG_2559

Beschrijving	Type	Actie
4. Pleisterwerk muur	Geen asbest	-

4.1 Code: ID01	Mengmonster	-

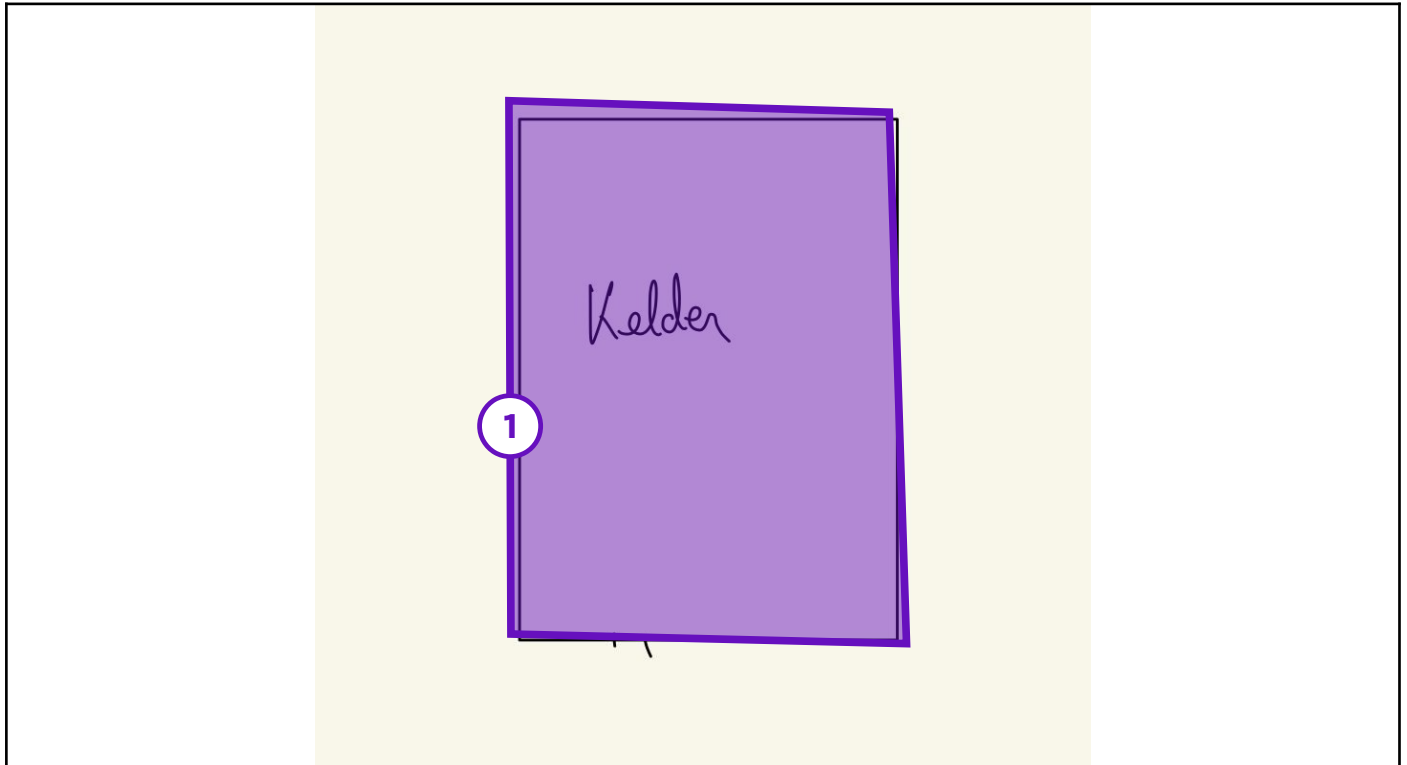
Plan 1.4: IMG_2560

Beschrijving	Type	Actie
1. Verborgen asbesthoudende materialen	Advies	-

Er kunnen asbesthoudende materialen aanwezig zijn: achter valsewanden/plafond, onder tegels/parket, of andere verborgen plaatsen.

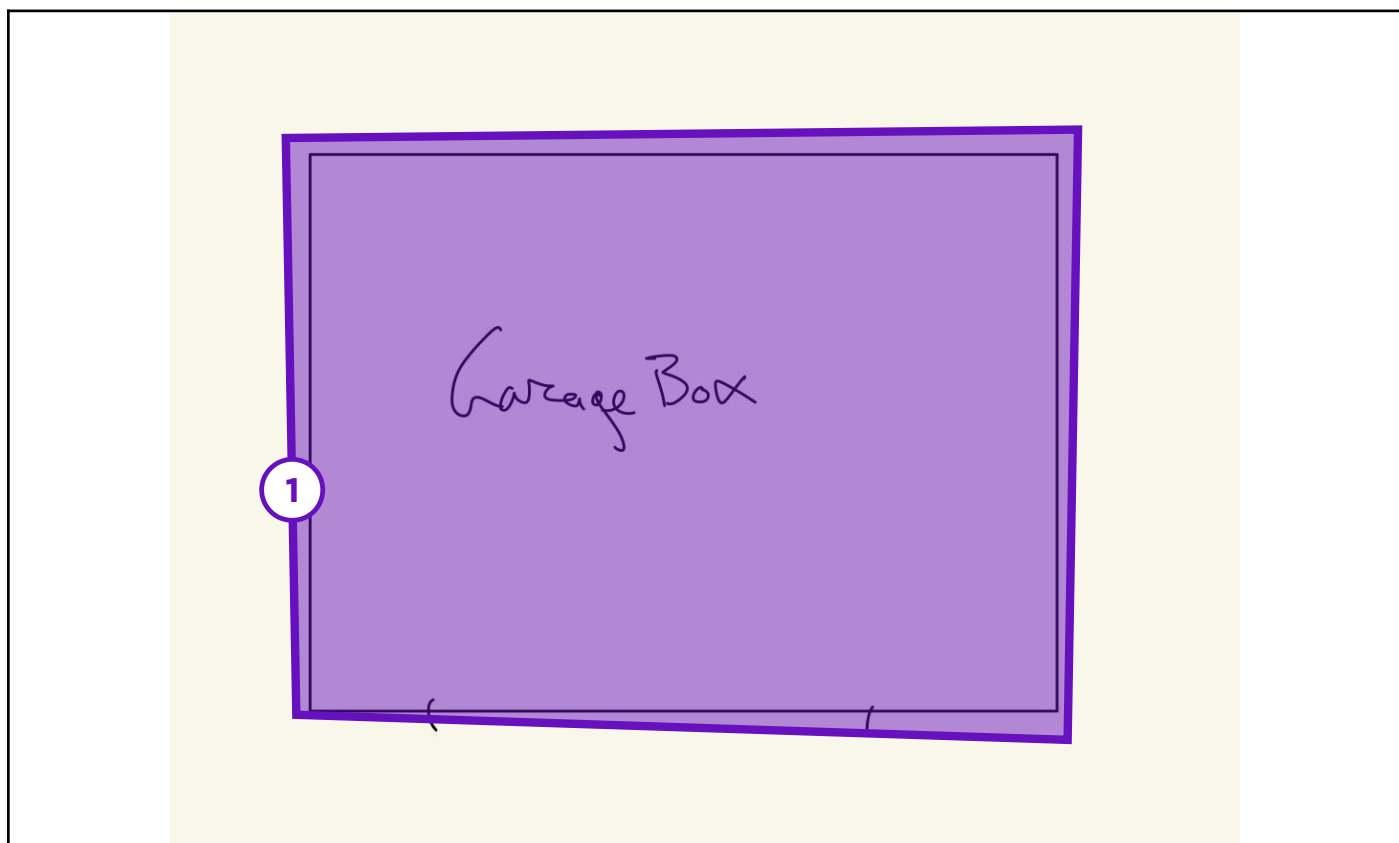
Plan 1.6: IMG_2561

Beschrijving	Type	Actie
1. Verborgene asbesthoudende materialen	Advies	-

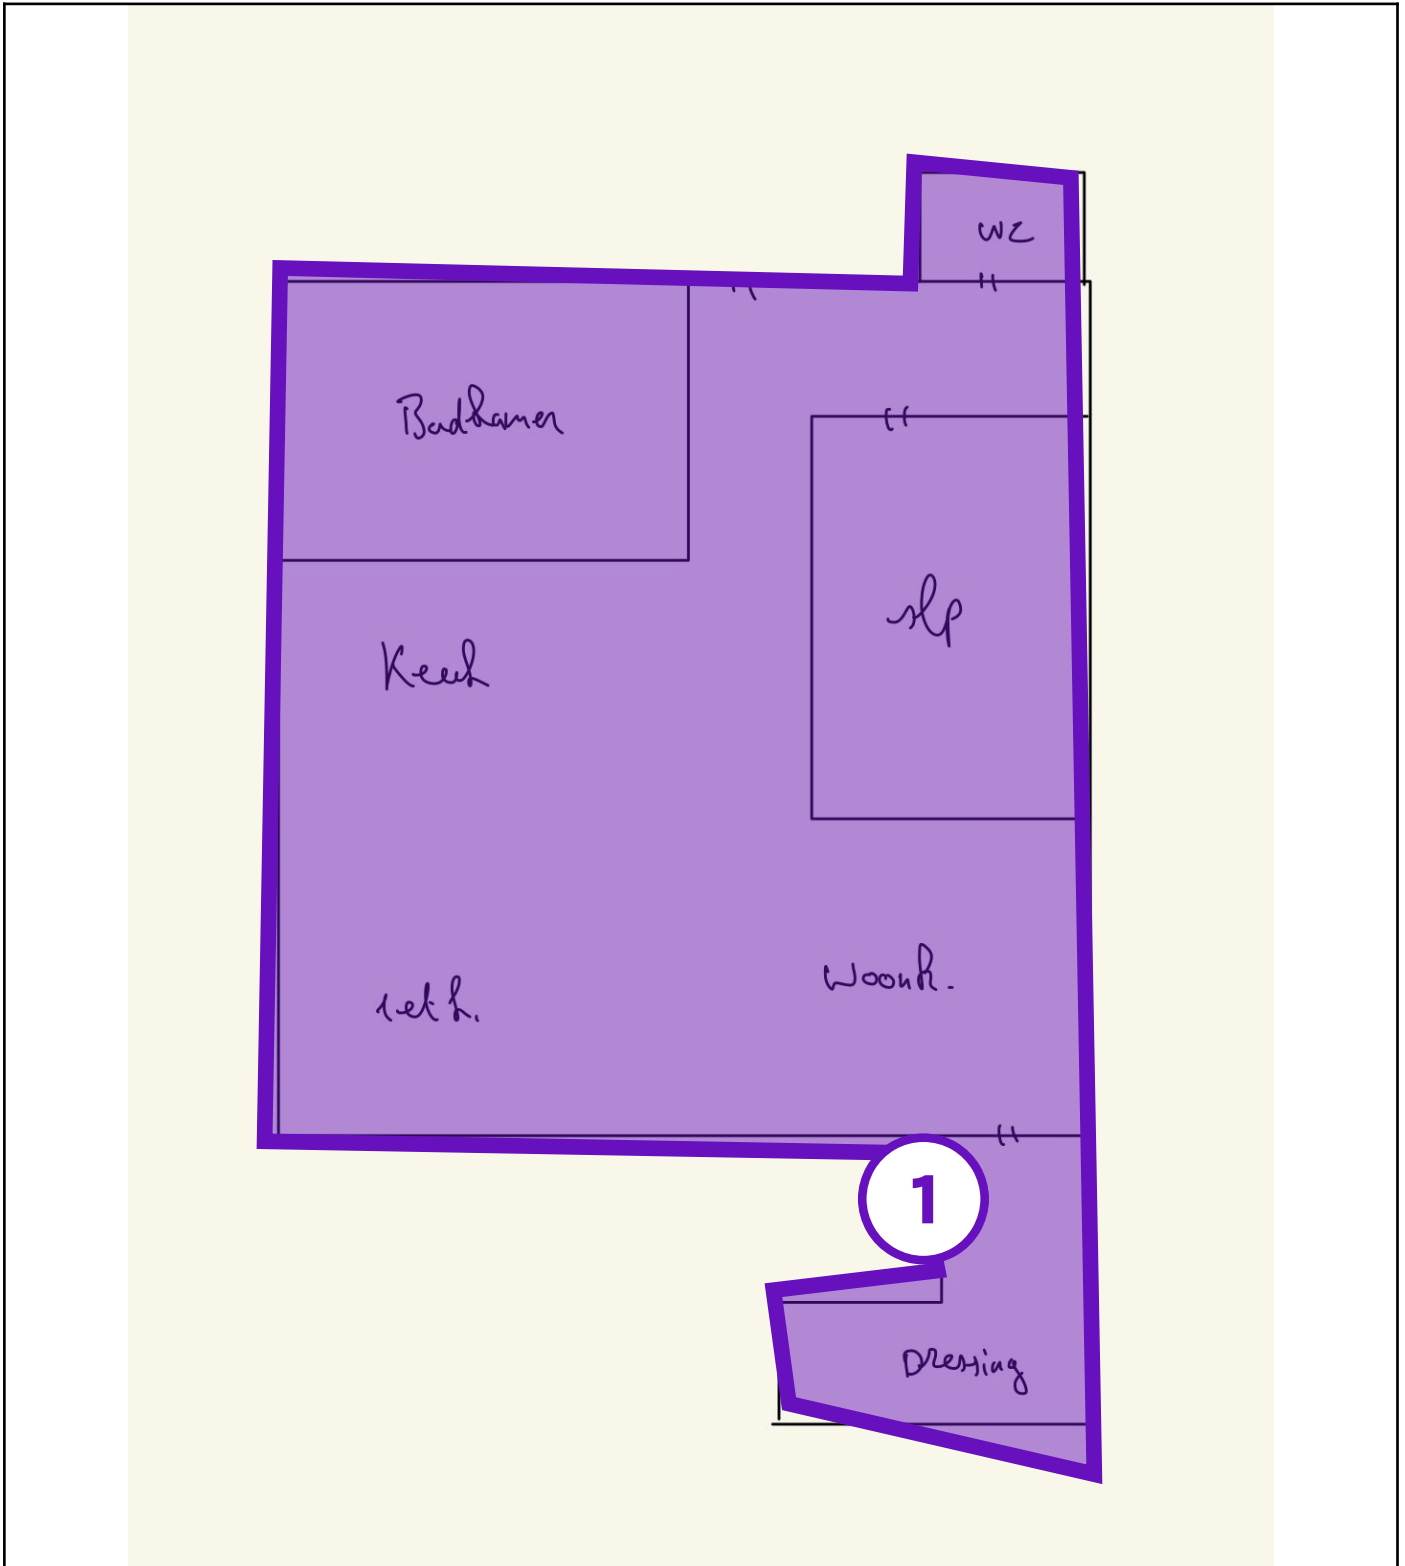
Plan 1.8: IMG_2559

Beschrijving	Type	Actie
1. Verborgen asbesthoudende materialen	Advies	-

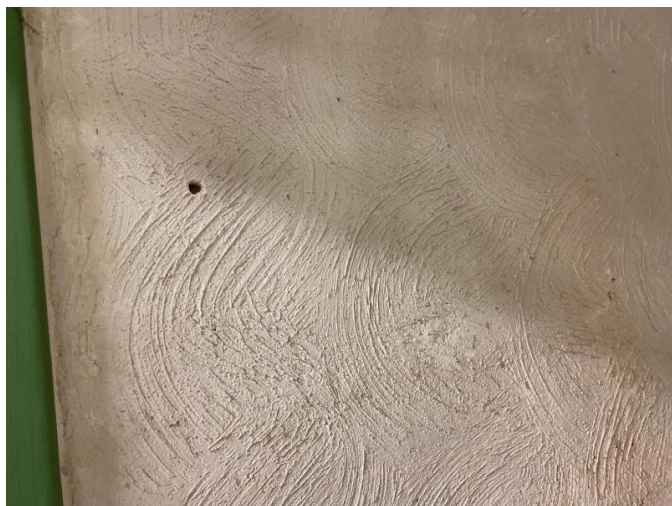
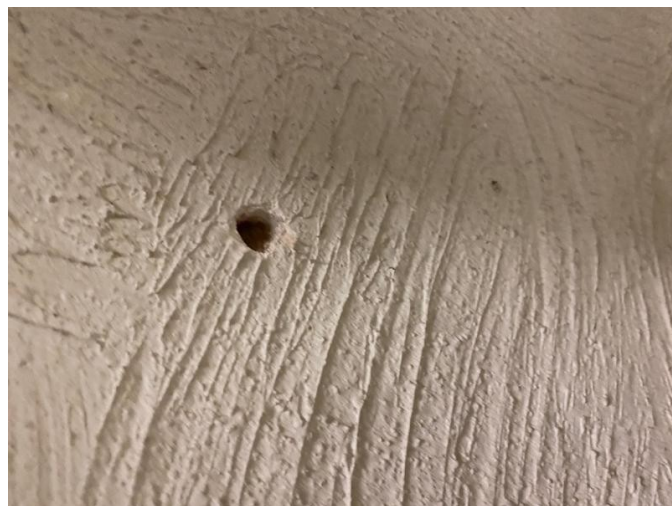
Fiche 4: Pleisterwerk muur

Geen asbest

#	Type	Referentie	Resultaat
4.1	Mengmonster	ID01	Geen asbest
