Asbestinventarisatetest

Kpt. R. Wouterslaan 10, 1780 Wemmel

Attestnummer : 20231212-000340.000

Uitgegeven op : 12.12.2023

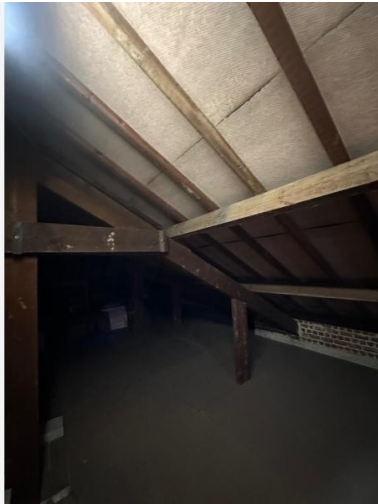
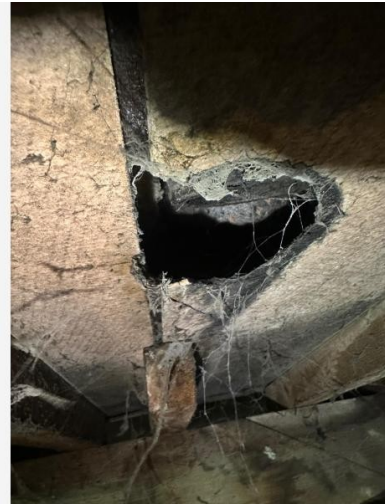
Het asbestmateriaal valt onder de mijlpaal van 2040.

Eindbeoordeling materiaalrisico	Zeer laag materiaalrisico en/of zeer lage kans op vezelvrijgave
---------------------------------	---

Gebondenheid	Categorie 1: hechtgebonden in oorsprong
Asbestsoort (vezeltype)	Alleen chrysotiel
Asbestconcentratie	Laag (< 50%)
Afschermingsgraad van het gehele materiaal	Geheel of deels (ook) vrij aan de binnenlucht
Toestand van het materiaal	Onbeschadigd, niet verweerd

#	Type	Referentie	Resultaat
1.1	Puntmonster	3	Chrysotiel

Beschrijving	Onderdak woning
Omgeving	Binnen
Primaire drager	Schuin dak
Asbestmateriaal	Plaat, paneel, tablet - Type Menuiserite
Bindmiddel van asbestmateriaal	Cement
Gebondenheid op basis van bindmiddel	Hecht

- Zorg voor een veilig beheer en verwijder dit asbestmateriaal wanneer het bij werken eenvoudig bereikbaar wordt. Controleer de toestand jaarlijks op wijzigingen.

- Eenvoudige handelingen: mag via doe-het-zelf of door werknemer(s) met opleidingsattest eenvoudige handelingen
Buitentoepassingen die hechtgebonden zijn kunnen door uzelf verwijderd worden indien: *Verwijdering enkel indien de voorschriften worden gevolgd.*Kiest u voor een aannemer voor verwijdering van het materiaal controleer dan of deze voldoen aan de regelgeving.

*Gebruik steeds de nodige persoonlijke beschermingsmiddelen ook bij wegvoeren naar het containerpark .
*Bevochtig het materiaal voor verwijdering.*Breek het materiaal niet, gebruik geen mechanische machines met grote snelheid (boor, zaag , slijpmachine,hogedrukreinigers,etc.)

*Zorg ervoor dat alles vochtig is en goed afgedekt bij het wegvoeren van het afval.

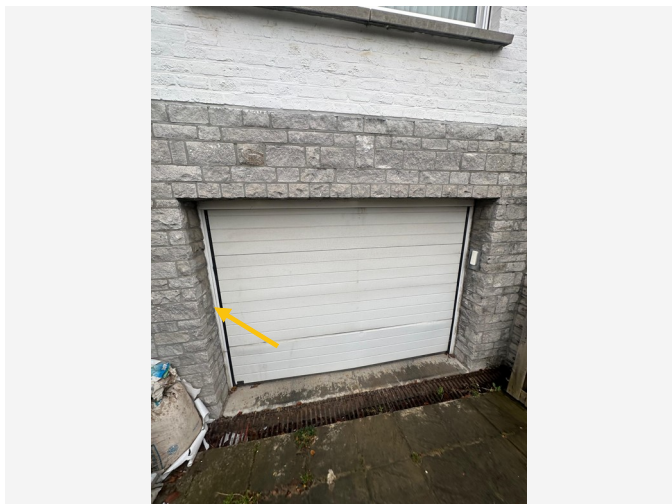
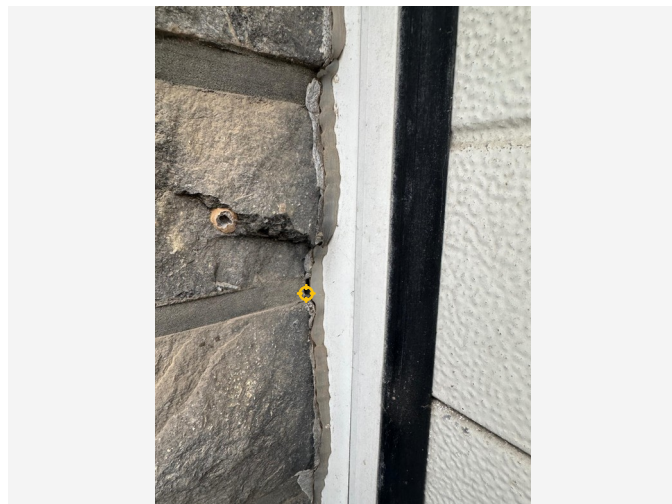
Het asbestmateriaal valt onder de mijlpaal van 2040.

Eindbeoordeling materiaalrisico	Laag materiaalrisico en/of verlaagde kans op vezelvrijgave
---------------------------------	--

Gebondenheid	Categorie 1: hechtgebonden in oorsprong
Asbestsoort (vezeltype)	Alleen chrysotiel
Asbestconcentratie	Laag (< 50%)
Afschermingsgraad van het gehele materiaal	Geheel of deels vrij aan de buitenlucht
Toestand van het materiaal	Licht beschadigd, licht verweerd. Intact materiaal type Pical – asbestboard of categorie III 'gebondenheid'

#	Type	Referentie	Resultaat
2.1	Mengmonster	4	Chrysotiel

Beschrijving	Mastiek raamprofiel/gevel
Omgeving	Buiten
Primaire drager	Wandopening verticaal (raam, deur, ...)
Asbestmateriaal	In-situ afwerkingslagen - Pasta, stopverf, voegsel, stopsel, vulsel, mastiek, kitten, ...
Bindmiddel van asbestmateriaal	Kitten, mastiek, pasta
Gebondenheid op basis van bindmiddel	Hecht
Hoeveelheid (gewicht - aantal)	• 2,00 kg - 1 stuk

- Zorg voor een veilig beheer en verwijder dit asbestmateriaal wanneer het bij werken eenvoudig bereikbaar wordt. Controleer de toestand jaarlijks op wijzigingen.

- Eenvoudige handelingen: enkel door erkend asbestverwijderaar
De mastiek die gebruikt werd tussen het raamprofiel en de gevel is asbesthoudend . Bij verwijdering dient men de voorschriften daarvoor te volgen en als abesthoudend materiaal weg te brengen.

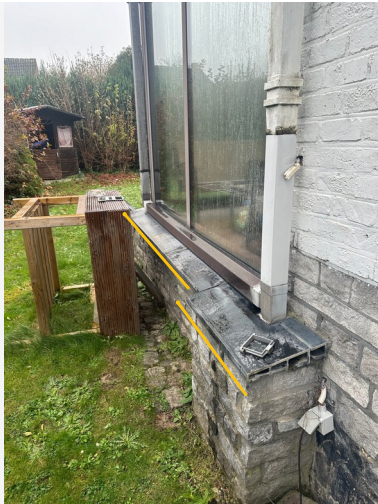
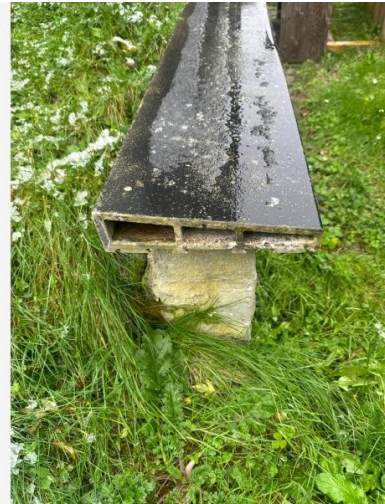
Het asbestmateriaal valt onder de mijlpaal van 2040.

Eindbeoordeling materiaalrisico	Laag materiaalrisico en/of verlaagde kans op vezelvrijgave
---------------------------------	--

Gebondenheid	Categorie 1: hechtgebonden in oorsprong
Asbestsoort (vezeltype)	Crocidoliet aanwezig
Asbestconcentratie	Laag (< 50%)
Afschermingsgraad van het gehele materiaal	Geheel of deels vrij aan de buitenlucht
Toestand van het materiaal	Onbeschadigd, niet verweerd

Beschrijving	Muurkappen asbestcement
Omgeving	Buiten
Primaire drager	Wand vrijstaand (scheidingsmuur, ...)
Asbestmateriaal	Deksteen, muurkap - Hol
Bindmiddel van asbestmateriaal	Cement
Gebondenheid op basis van bindmiddel	Hecht
Hoeveelheid (oppervlakte - dikte - aantal)	• 1,20 m ² - 5,00 cm - 1 stuk
Totaal volume	0,06 m ³
Eenvoudig bereikbaar	Ja
Bevestigingswijze	• Geklemd • Verlijmd, ingegoten, versmeerd

- Zorg voor een veilig beheer en verwijder dit asbestmateriaal wanneer het bij werken eenvoudig bereikbaar wordt. Controleer de toestand jaarlijks op wijzigingen.

- Eenvoudige handelingen: mag via doe-het-zelf of door werknemer(s) met opleidingsattest eenvoudige handelingen
Toepassing niet breken bij verwijdering. Wegvoeren als asbestafval volgens de voorschriften .

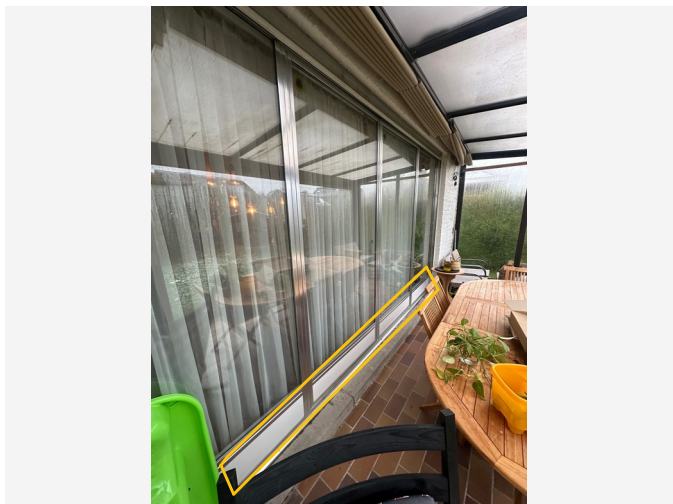
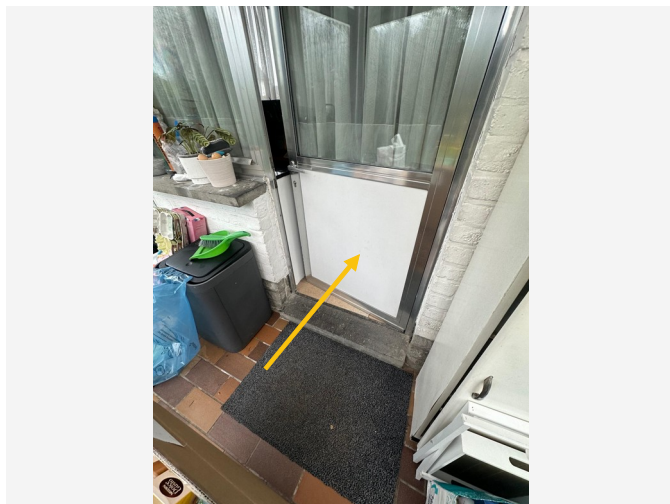
Het asbestmateriaal valt onder de mijlpaal van 2040.

Eindbeoordeling materiaalrisico	Zeer laag materiaalrisico en/of zeer lage kans op vezelvrijgave
---------------------------------	---

Gebondenheid	Categorie 1: hechtgebonden in oorsprong
Asbestsoort (vezeltype)	Crocidoliet aanwezig
Asbestconcentratie	Laag (< 50%)
Afschermingsgraad van het gehele materiaal	Enkel randen niet afgeschermd maar geen contact met binnenluchtstromen
Toestand van het materiaal	Onbeschadigd, niet verweerd

Beschrijving	Glasal panelen alu-schrijnwerk
Omgeving	Grenst aan binnen- en buitenlucht
Primaire drager	Wandopening verticaal (raam, deur, ...)
Asbestmateriaal	Plaat, paneel, tablet - Geëmailleerd, type Glasal
Bindmiddel van asbestmateriaal	Cement
Gebondenheid op basis van bindmiddel	Hecht
Hoeveelheid (oppervlakte - dikte - aantal)	• 1,70 m ² - 0,40 cm - 1 stuk
Totaal volume	0,007 m ³
Eenvoudig bereikbaar	Ja
Bevestigingswijze	• Geklemd
Identificatiemethode	Vaststelling zonder monsternamen

- Zorg voor een veilig beheer en verwijder dit asbestmateriaal wanneer het bij werken eenvoudig bereikbaar wordt. Controleer de toestand jaarlijks op wijzigingen.

- Eenvoudige handelingen: mag via doe-het-zelf of door werknemer(s) met opleidingsattest eenvoudige handelingen
Toepassing niet breken bij verwijdering. Wegvoeren als asbestafval volgens de voorschriften .

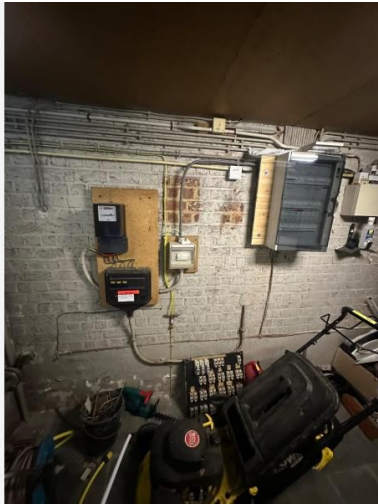
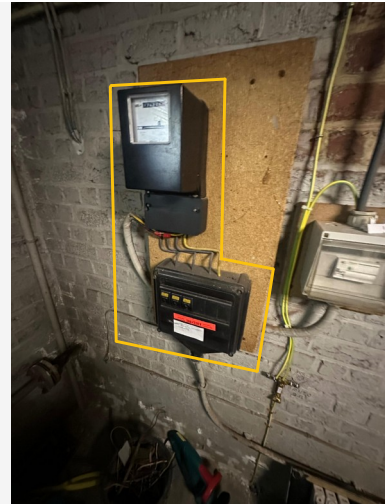
Het asbestmateriaal valt onder de mijlpaal van 2040.

Eindbeoordeling materiaalrisico	Laag materiaalrisico en/of verlaagde kans op vezelvrijgave
---------------------------------	--

Gebondenheid	Categorie 1: hechtgebonden in oorsprong
Asbestsoort (vezeltype)	Crocidoliet aanwezig
Asbestconcentratie	Laag (< 50%)
Afschermingsgraad van het gehele materiaal	Geheel of deels (ook) vrij aan de binnenlucht
Toestand van het materiaal	Onbeschadigd, niet verweerd

Beschrijving	Bakeliet toepassingen
Omgeving	Binnen
Primaire drager	Binnenwand
Asbestmateriaal	Plaat, paneel, tablet - Type Bakeliet
Bindmiddel van asbestmateriaal	Kunststof of -hars
Gebondenheid op basis van bindmiddel	Hecht
Hoeveelheid (oppervlakte - dikte - aantal)	• 1,20 m ² - 0,30 cm - 1 stuk
Totaal volume	0,004 m ³
Eenvoudig bereikbaar	Ja
Bevestigingswijze	• Geschroefd
Identificatiemethode	Vaststelling zonder monsternamen

- Zorg voor een veilig beheer en verwijder dit asbestmateriaal wanneer het bij werken eenvoudig bereikbaar wordt. Controleer de toestand jaarlijks op wijzigingen.

- Eenvoudige handelingen: mag via doe-het-zelf of door werknemer(s) met opleidingsattest eenvoudige handelingen
Toepassing niet breken bij verwijdering. Wegvoeren als asbestafval volgens de voorschriften .

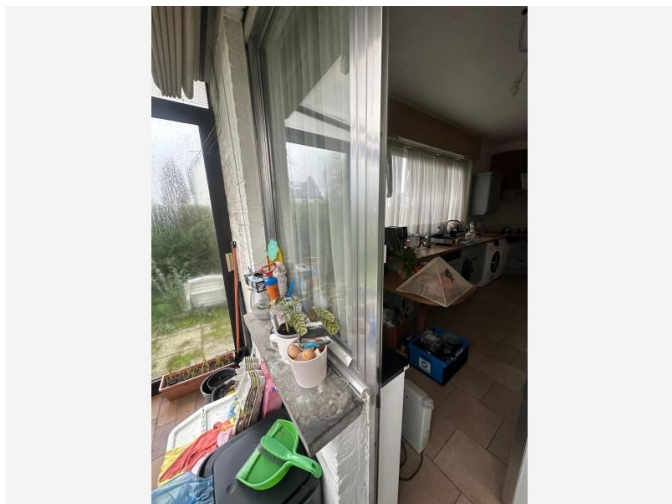
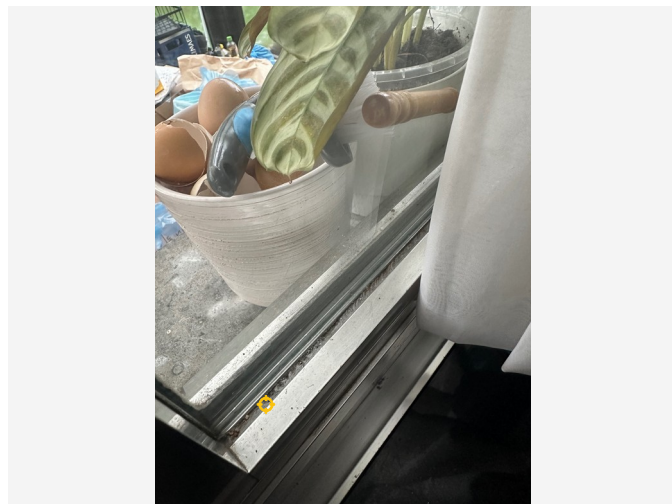
Het asbestmateriaal valt onder de mijlpaal van 2040.

Eindbeoordeling materiaalrisico	Laag materiaalrisico en/of verlaagde kans op vezelvrijgave
---------------------------------	--

Gebondenheid	Categorie 1: hechtgebonden in oorsprong
Asbestsoort (vezeltype)	Alleen chrysotiel
Asbestconcentratie	Laag (< 50%)
Afschermingsgraad van het gehele materiaal	Geheel of deels (ook) vrij aan de binnenlucht
Toestand van het materiaal	Licht beschadigd, licht verweerd. Intact materiaal type Pical – asbestboard of categorie III 'gebondenheid'

#	Type	Referentie	Resultaat
6.1	Mengmonster	5	Chrysotiel

Beschrijving	Mastiek profielen/glas
Omgeving	Grenst aan binnen- en buitenlucht
Primaire drager	Wandopening verticaal (raam, deur, ...)
Asbestmateriaal	In-situ afwerkingslagen - Pasta, stopverf, voegsel, stopsel, vulsel, mastiek, kitten, ...
Bindmiddel van asbestmateriaal	Kitten, mastiek, pasta
Gebondenheid op basis van bindmiddel	Hecht
Hoeveelheid (gewicht - aantal)	• 1,99 kg - 1 stuk

- Zorg voor een veilig beheer en verwijder dit asbestmateriaal wanneer het bij werken eenvoudig bereikbaar wordt. Controleer de toestand jaarlijks op wijzigingen.

- Eenvoudige handelingen: enkel door erkend asbestverwijderaar
Bij het vernieuwen van de ramen en deuren zal men het glas uit de profielen verwijderen. De mastiek tussen het glas en de profielen zijn asbesthoudend en dienen daardoor volgens de voorschriften worden verwijderd en als asbestafval weggebracht worden.

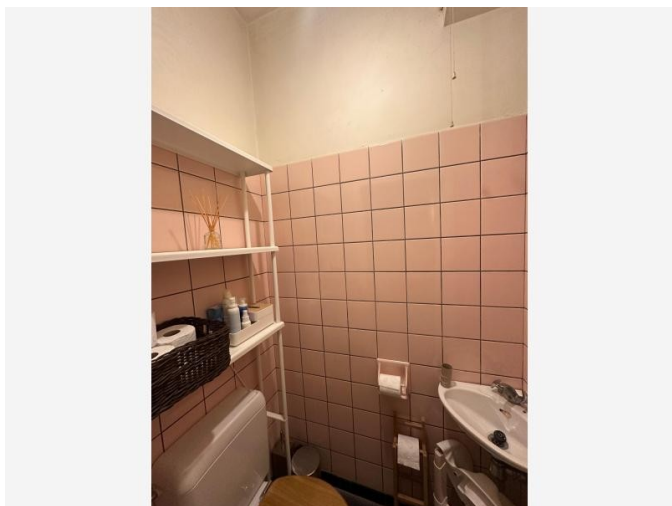
Vrije foto

Bepaalde tegellijmen konden vroeger asbesthoudend zijn , zonder destructief onderzoek kon daar echter geen uitsluitsel over gedaan worden . Bij renovatie of afbraakwerken kan via staalname met zekerheid aangetoond worden of deze lijmen al dan niet asbesthoudend zijn om zo de nodige maatregelen en voorschriften te kunnen volgen .

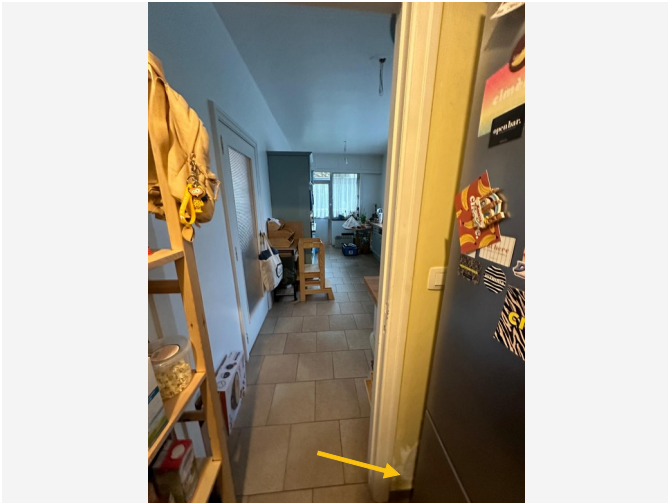
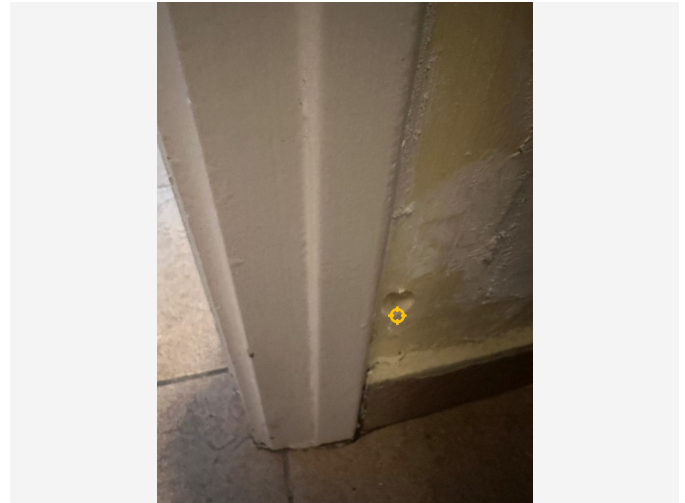
Fiche 8: Pleister muren

Geen asbest

#	Type	Referentie	Resultaat
8.1	Mengmonster	1	Geen asbest

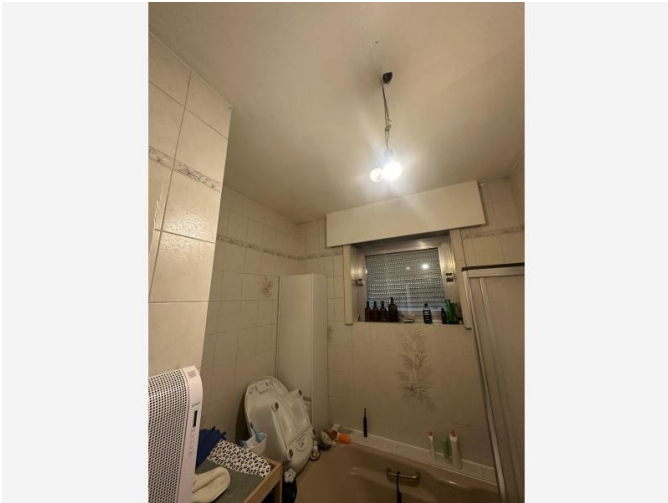
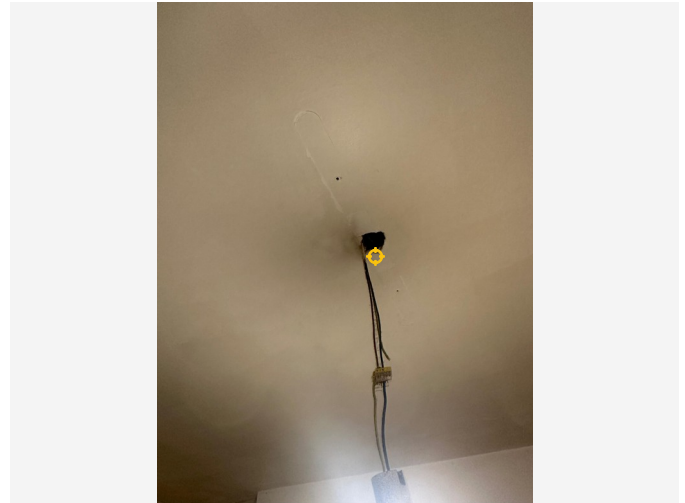
Geen asbest

#	Type	Referentie	Resultaat
9.1	Mengmonster	2	Geen asbest

Beschrijving	Pleister plafonds
Omgeving	Binnen
Primaire drager	Plafond
Bindmiddel van materiaal	Gips - kalk
