# Asbestinventarisatetest

Dijck 13, 1780 Wemmel

Attestnummer : 20250116-000267.000

**Niet-asbestveilig**

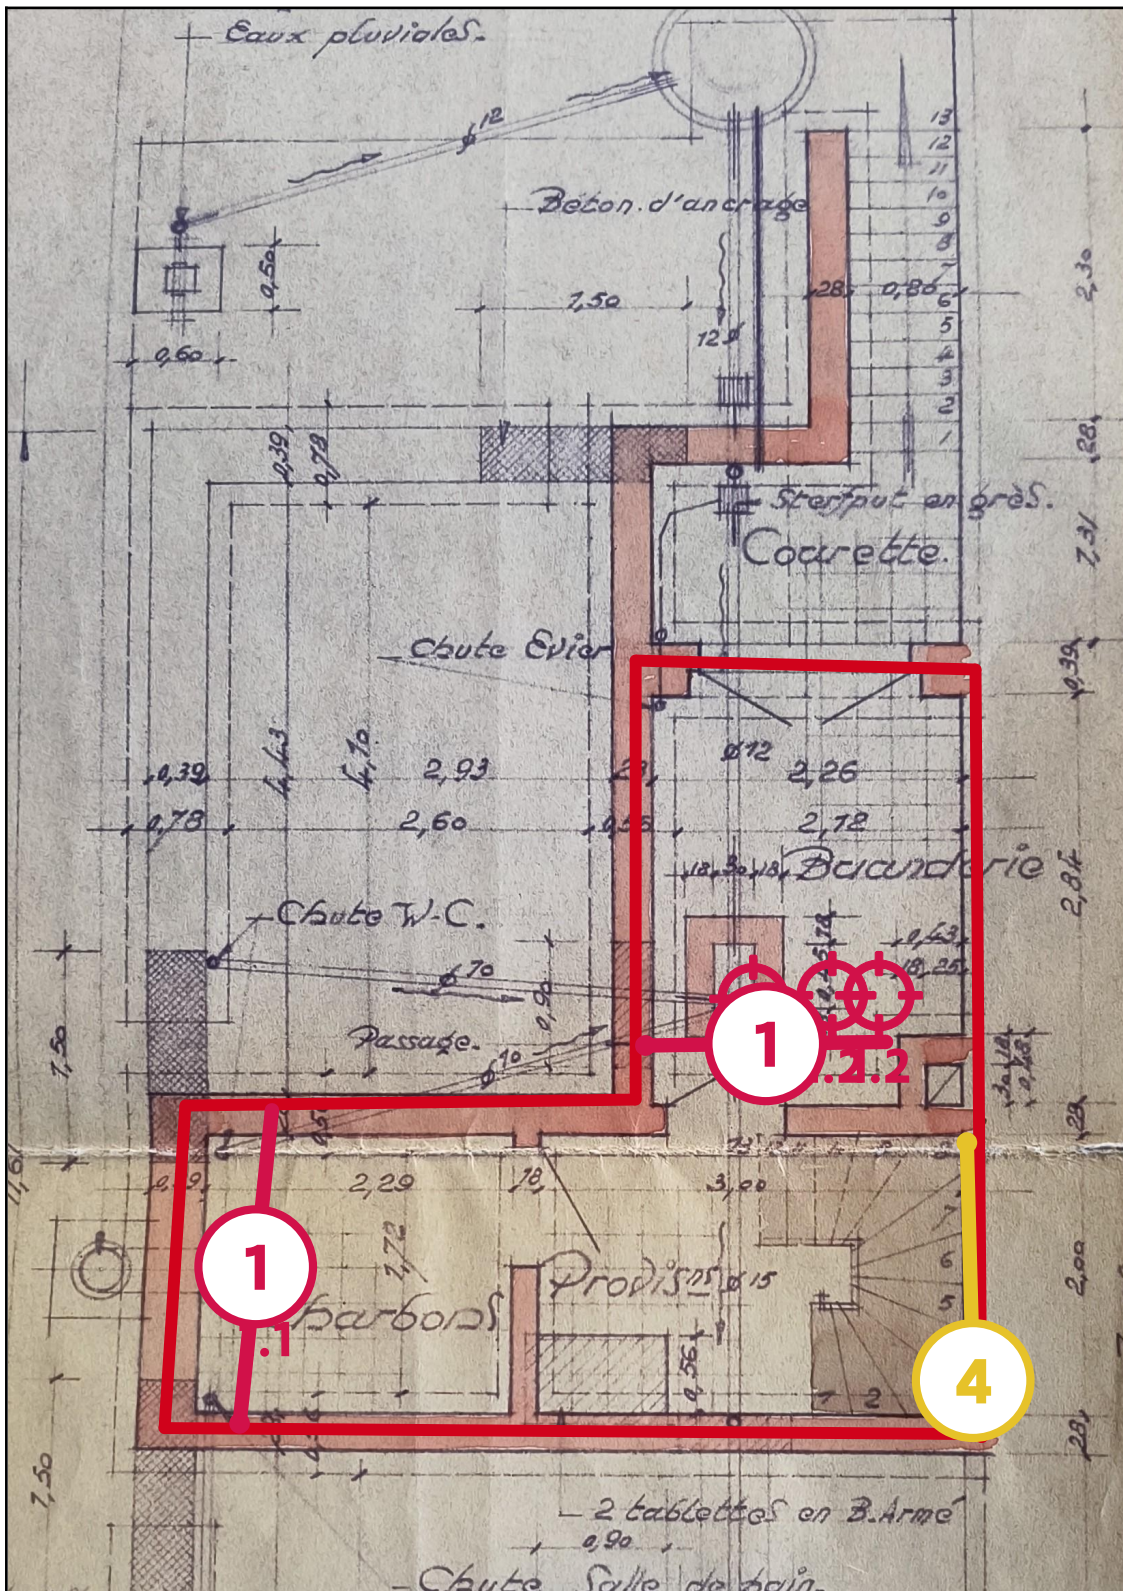
# Plan 1.7: Kelder plan

1. Thermische isolatie kelder	Asbestmateriaal	Dringend verwijderen
1.1 Code: DIJ-TI	Mengmonster	-
1.2 Code: DIJ-TIB	Mengmonster	-
4. Pleisterwerk muren	Asbestmateriaal	Zorgvuldig beheren

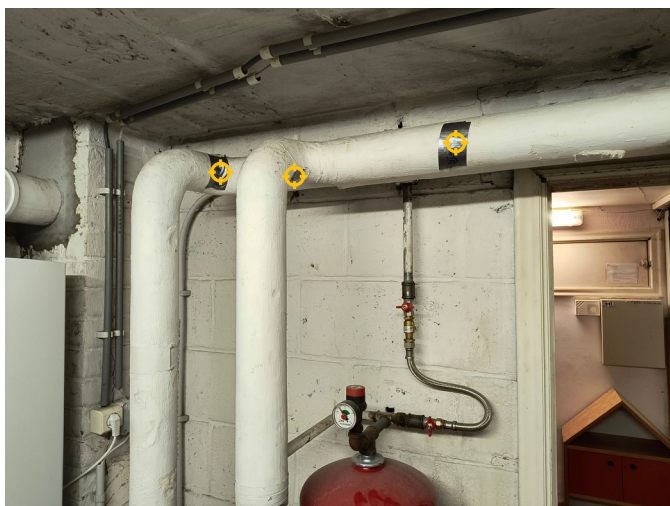
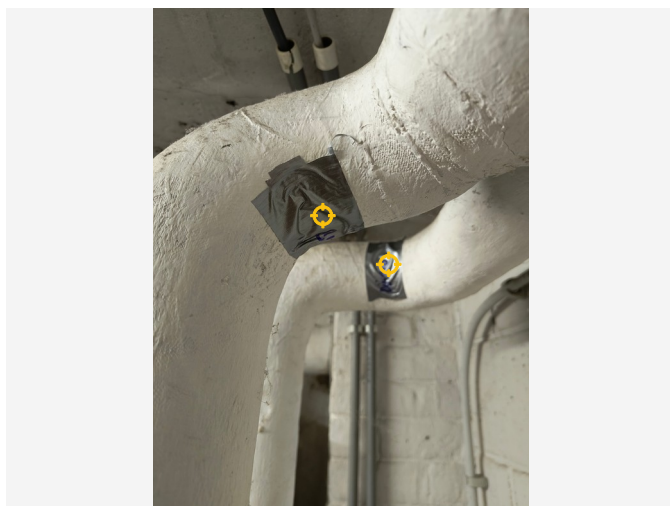
Het asbestmateriaal valt onder de mijlpaal van 2034.

**Dringend verwijderen**

Eindbeoordeling materiaalrisico	Hoog materiaalrisico en/of hoge kans op vezelvrijgave
---------------------------------	---

Gebondenheid	Categorie 2: niet-hechtgebonden met matrix
Asbestsoort (vezeltype)	Crocidoliet aanwezig
Asbestconcentratie	Hoog ( $\geq 50\%$ )
Afschermingsgraad van het gehele materiaal	Geheel of deels (ook) vrij aan de binnenlucht
Toestand van het materiaal	Matig beschadigd, matig verweerd

#	Type	Referentie	Resultaat
1.1	Mengmonster	DIJ-TI	Crocidoliet, Amosiet, Chrysotiel
1.2	Mengmonster	DIJ-TIB	Crocidoliet, Amosiet, Chrysotiel

Beschrijving	Thermische isolatie kelder
Omgeving	Binnen
Primaire drager	HVAC infrastructuur en uitrusting
Asbestmateriaal	In-situ afwerkingslagen - Thermische isolatie
Bindmiddel van asbestmateriaal	Gips - kalk
Gebondenheid op basis van bindmiddel	Niet-hechtgebonden
Hoeveelheid (lengte - omtrek - dikte - aantal)	<ul style="list-style-type: none"><li>• 7,00 m - 50,00 cm - 10,00 cm - 1 stuk</li></ul>
Totaal volume	0,35 m <sup>3</sup>
Eenvoudig bereikbaar	Ja
Bevestigingswijze	<ul style="list-style-type: none"><li>• Los (al dan niet bedekt)</li></ul>
Identificatiemethode	Vaststelling met monsternamen
Destructieve handeling voor identificatie	Nee

- Zorg voor een veilig beheer. Vermijd het beschadigen van het asbestmateriaal. Controleer de toestand jaarlijks op wijzigingen.
- Sluit de ruimte luchtdicht af en vermijd het betreden van de ruimte.
- Scherm in afwachting van verwijdering het asbestmateriaal af van luchtstromingen en verstoring: bijvoorbeeld door het te verpakken, te fixeren, af te dekken, signalisatie - afbakening aan te brengen, ...
- Verwijder dit asbestmateriaal zo snel mogelijk. Volg de toestand goed op.

- Hermetische zone (erkend asbestverwijderaar)  
Losgebonden toepassing - gipsisolatie - mag enkel verwijderd worden door een erkend asbestverwijderaar.  
Scherm in afwachting de beschadigingen af alsook vermijd het betreden van de ruimte.  
Meer info vindt u hier: <https://ovam.vlaanderen.be/wie-mag-wat-verwijderen>

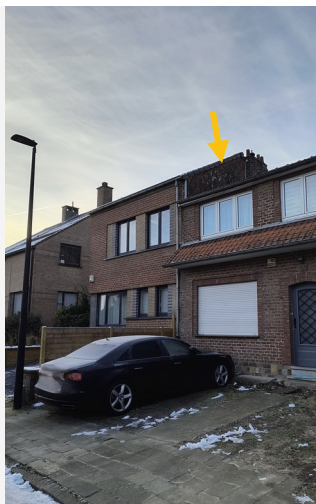
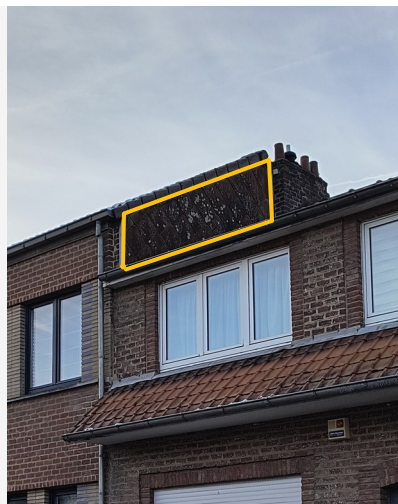
Het asbestmateriaal valt onder de mijlpaal van 2034.

Verwijderen

Eindbeoordeling materiaalrisico	Verhoogd materiaalrisico en/of verhoogde kans op vezelvrijgave
---------------------------------	--

Gebondenheid	Categorie 1: hechtgebonden in oorsprong
Asbestsoort (vezeltype)	Crocidoliet aanwezig
Asbestconcentratie	Laag (< 50%)
Afschermingsgraad van het gehele materiaal	Geheel of deels vrij aan de buitenlucht
Toestand van het materiaal	Matig beschadigd, matig verweerd

Beschrijving	Leien zijgevel
Omgeving	Buiten
Primaire drager	Wand buitenschil
Asbestmateriaal	Dak- en gevelbekleding - Lei, shingle
Bindmiddel van asbestmateriaal	Cement
Gebondenheid op basis van bindmiddel	Hecht
Hoeveelheid (oppervlakte - aantal)	<ul style="list-style-type: none"><li>• 5,00 m<sup>2</sup> - 2 stuks</li></ul>
Totale oppervlakte	10,00 m <sup>2</sup>
Eenvoudig bereikbaar	Ja
Bevestigingswijze	<ul style="list-style-type: none"><li>• Genageld, geniet</li></ul>
Identificatiemethode	Vaststelling zonder monstername
Destructieve handeling voor identificatie	Nee
Opmerking	<p>Aan de rechter zijgevel zijn bovenaan leien waarneembaar.</p> <p>Deze zijn enkel waarneembaar vanop de straatkant.</p> <p>Er is een redelijk vermoeden dat deze ook aan de achterkant aanwezig zijn maar dat kon niet worden waargenomen.</p>

- Zorg voor een veilig beheer. Vermijd het beschadigen van het asbestmateriaal. Controleer de toestand jaarlijks op wijzigingen.
- Hemelwater dat afspoelt van asbestcement daken of gevels kan asbestdeeltjes bevatten. Gebruik het enkel voor gesloten circuits (bv. spoelen toiletten). Reinig na het vervangen van het dak of de gevel de dakgoten en regenwaterput of -ton om asbesthoudend sediment of slib te verwijderen

- Eenvoudige handelingen: mag via doe-het-zelf of door werknemer(s) met opleidingsattest eenvoudige handelingen  
Hechtgebonden toepassing die verwijderd mag worden via doe-het-zelf of door een vakman.

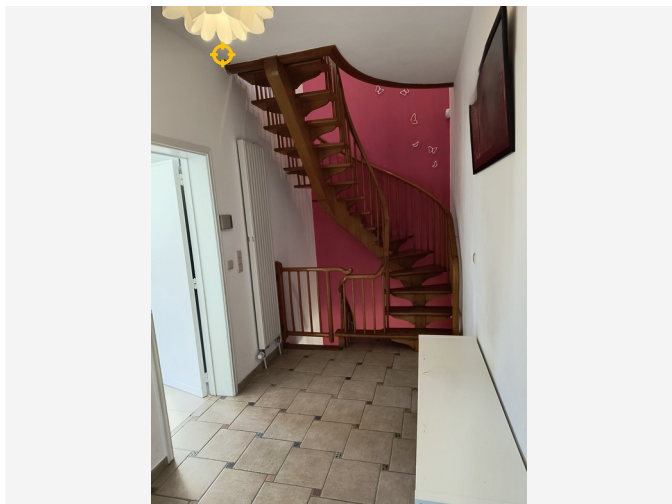
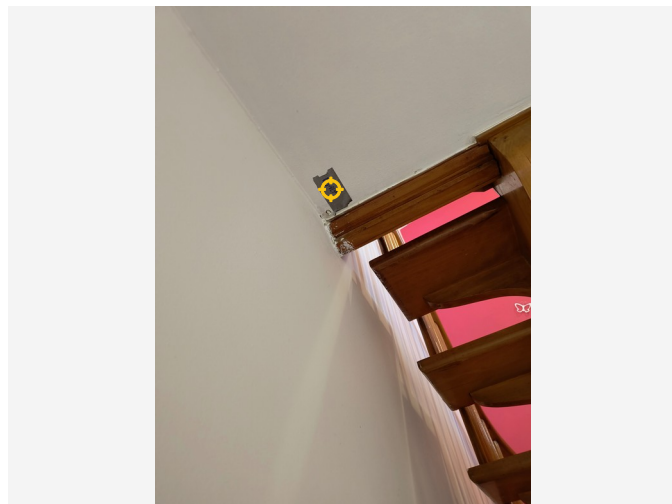
Het asbestmateriaal valt onder de mijlpaal van 2040.

Zorgvuldig beheren

Eindbeoordeling materiaalrisico	Laag materiaalrisico en/of verlaagde kans op vezelvrijgave
---------------------------------	--

Gebondenheid	Categorie 2: niet-hechtgebonden met matrix
Asbestsoort (vezeltype)	Alleen chrysotiel
Asbestconcentratie	Laag (< 50%)
Afschermingsgraad van het gehele materiaal	Geheel of deels (ook) vrij aan de binnenlucht
Toestand van het materiaal	Licht beschadigd, licht verweerd. Intact calciumsilicaatmateriaal of categorie III 'gebondenheid'

#	Type	Referentie	Resultaat
3.1	Mengmonster	DIJ-PLP	Chrysotiel

Beschrijving	Pleisterwerk plafond
Omgeving	Binnen
Primaire drager	Plafond
Asbestmateriaal	In-situ afwerkingslagen - Pleisterwerk (wand, plafond, ...)
Bindmiddel van asbestmateriaal	Gips - kalk
Gebondenheid op basis van bindmiddel	Niet-hechtgebonden
Hoeveelheid (oppervlakte - dikte - aantal)	<ul style="list-style-type: none"><li>• 60,00 m<sup>2</sup> - 3,00 cm - 1 stuk</li></ul>
Totaal volume	1,80 m <sup>3</sup>
Eenvoudig bereikbaar	Ja
Bevestigingswijze	<ul style="list-style-type: none"><li>• Verlijmd, ingegoten, versmeerd</li></ul>
Identificatiemethode	Vaststelling met monstername
Destructieve handeling voor identificatie	Nee
Opmerking	<p>Enkel op het gelijkvloers is er pleisterwerk plafond.</p> <p>Op de verdiepen zijn er enkel valse plafonds.</p> <p>Achter de valse plafonds kan er zich ook asbesthoudend pleisterwerk bevinden.</p> <p>De opgegeven oppervlakte is enkel indicatief.</p>

- Zorg voor een veilig beheer. Vermijd het beschadigen van het asbestmateriaal. Controleer de toestand jaarlijks op wijzigingen.
- Scherm in afwachting van verwijdering het asbestmateriaal af van luchtstromingen en verstoring: bijvoorbeeld door het te verpakken, te fixeren, af te dekken, signalisatie - afbakening aan te brengen, ...
- Voer bijkomende staalname(s) uit.

- Hermetische zone (erkend asbestverwijderaar)  
Losgebonden toepassing - gipstoepassing - kan enkel verwijderd worden door een erkend asbestverwijderaar.

Schermbord in afwachting de beschadigingen af.

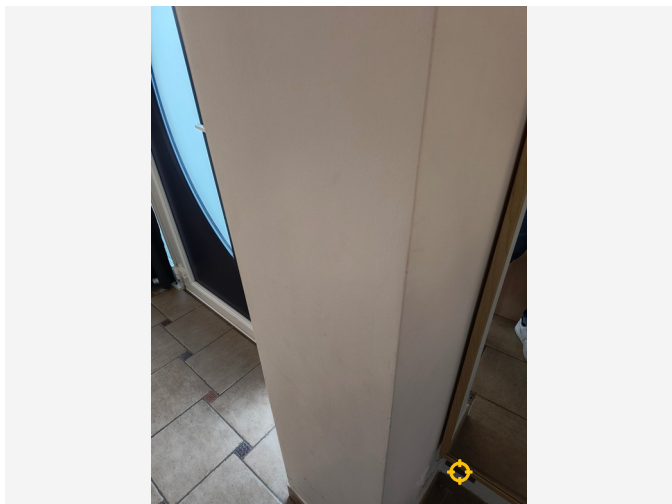
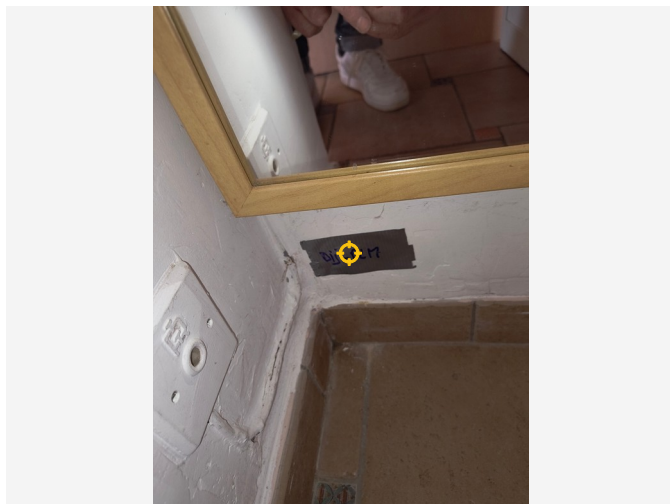
Het asbestmateriaal valt onder de mijlpaal van 2040.

Zorgvuldig beheren

Eindbeoordeling materiaalrisico	Laag materiaalrisico en/of verlaagde kans op vezelvrijgave
---------------------------------	--

Gebondenheid	Categorie 2: niet-hechtgebonden met matrix
Asbestsoort (vezeltype)	Alleen chrysotiel
Asbestconcentratie	Laag (< 50%)
Afschermingsgraad van het gehele materiaal	Geheel of deels (ook) vrij aan de binnenlucht
Toestand van het materiaal	Licht beschadigd, licht verweerd. Intact calciumsilicaatmateriaal of categorie III 'gebondenheid'

#	Type	Referentie	Resultaat
4.1	Mengmonster	DIJ-PLM	Chrysotiel

Beschrijving	Pleisterwerk muren
Omgeving	Binnen
Primaire drager	Binnenwand
Asbestmateriaal	In-situ afwerkingslagen - Pleisterwerk (wand, plafond, ...)
Bindmiddel van asbestmateriaal	Gips - kalk
Gebondenheid op basis van bindmiddel	Niet-hechtgebonden
Hoeveelheid (oppervlakte - dikte - aantal)	• 125,00 m <sup>2</sup> - 3,00 cm - 1 stuk
Totaal volume	3,75 m <sup>3</sup>
Eenvoudig bereikbaar	Ja
Bevestigingswijze	• Verlijmd, ingegoten, versmeerd
Identificatiemethode	Vaststelling met monsternamen
Destructieve handeling voor identificatie	Nee
Opmerking	<p>Er zijn tal van valse wanden in de woning.</p> <p>Achter de valse wanden kan er zich ook asbesthoudend pleisterwerk bevinden.</p> <p>De badkamer is volledig betegeld.</p> <p>De aangegeven oppervlakte is enkel indicatief.</p>

- Zorg voor een veilig beheer. Vermijd het beschadigen van het asbestmateriaal. Controleer de toestand jaarlijks op wijzigingen.
- Scherm in afwachting van verwijdering het asbestmateriaal af van luchtstromingen en verstoring: bijvoorbeeld door het te verpakken, te fixeren, af te dekken, signalisatie - afbakening aan te brengen, ...
- Voer bijkomende staalname(s) uit.

- Hermetische zone (erkend asbestverwijderaar)  
Losgebonden toepassing - gipstoepassing - mag enkel verwijderd worden door een erkend asbestverwijderaar.

Schermbord in afwachting de beschadigingen af.

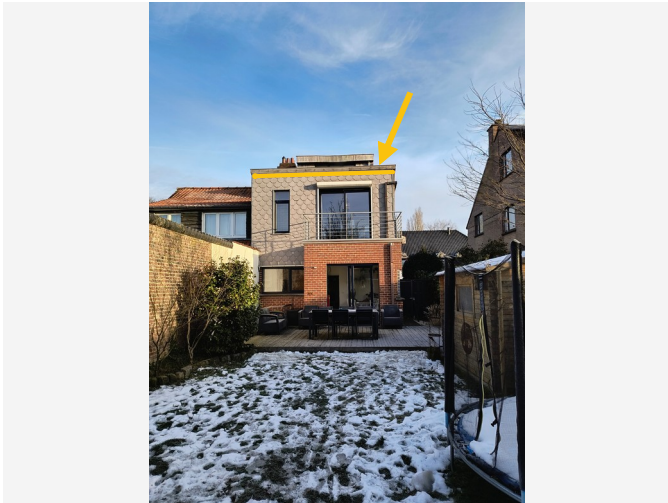
*Situeringfoto*

**Reden:** Het onderzoek kan niet uitgevoerd worden binnen de bepalingen van de Welzijnswet

**Uitleg van de asbestdeskundige:** De roofing van het schuin dak kon niet worden geïnspecteerd vanuit de woning op een veilige manier.

Er is wel roofing waarneembaar vanuit het raam.

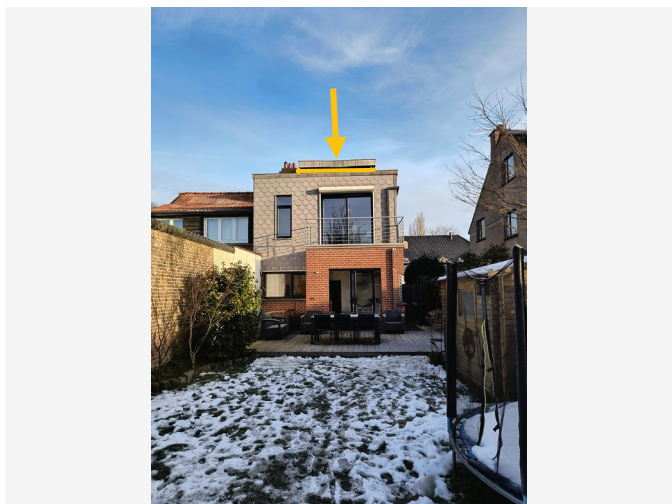
*Situeringfoto*

**Reden:** Het te onderzoeken materiaal situeert zich hoger dan 3,50 m te rekenen vanaf een veilige ondergrond

**Uitleg van de asbestdeskundige:** De dakbedekking van de dakkapel op het 2de verdiep kan niet worden waargenomen vanop de begane grond of vanuit de woning.

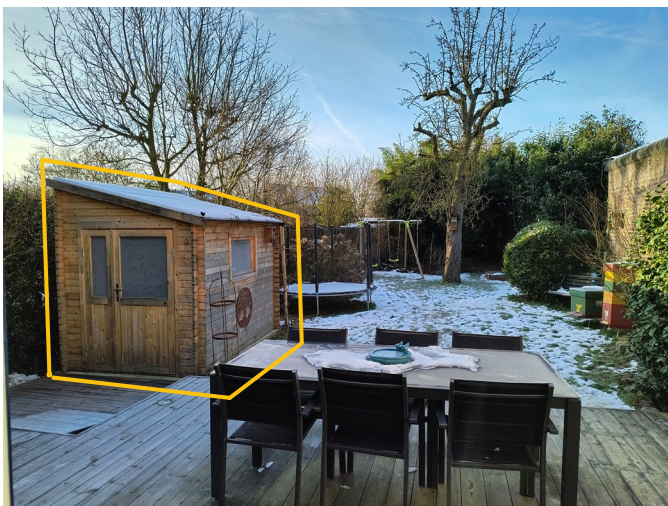
*Situeringfoto*

**Bouwjaar:** 2020

*Constructies gebouwd vanaf 2001 moeten niet onderzocht worden*

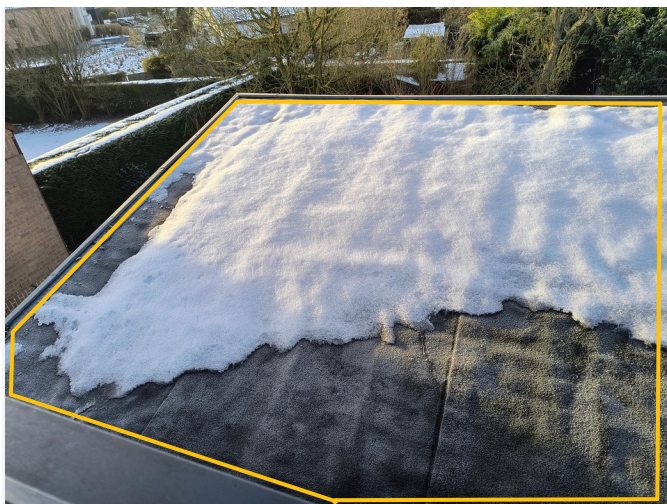
Vrije foto

Er is roofing waarneembaar vanuit het raam van de dakkapel.

De roofing kon niet bemonsterd worden op een veilige manier.

Er bestaat de mogelijkheid dat zowel de toplaag als onderliggende lagen asbesthoudend zijn.

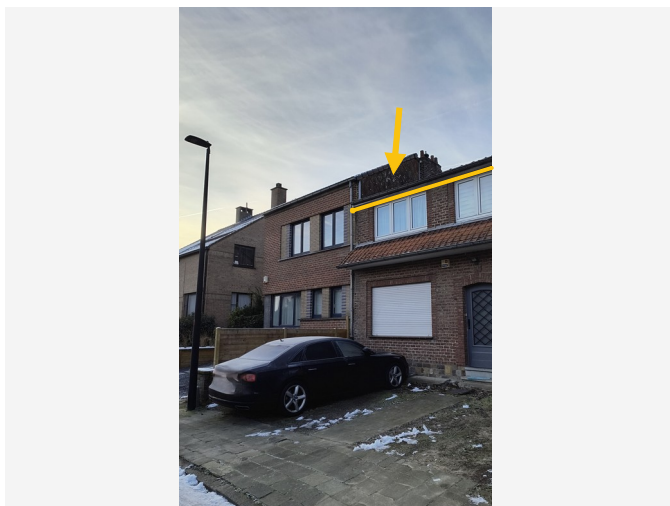
Vrije foto

De leien aan de rechterzijgevel genereren gecontamineerd water en slib in de dakgoot en afvoerbuizen van de burens.

Licht de burens hierover in.

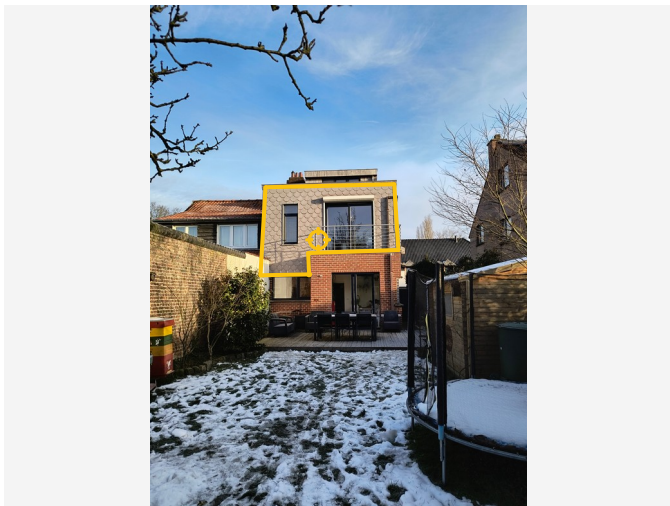
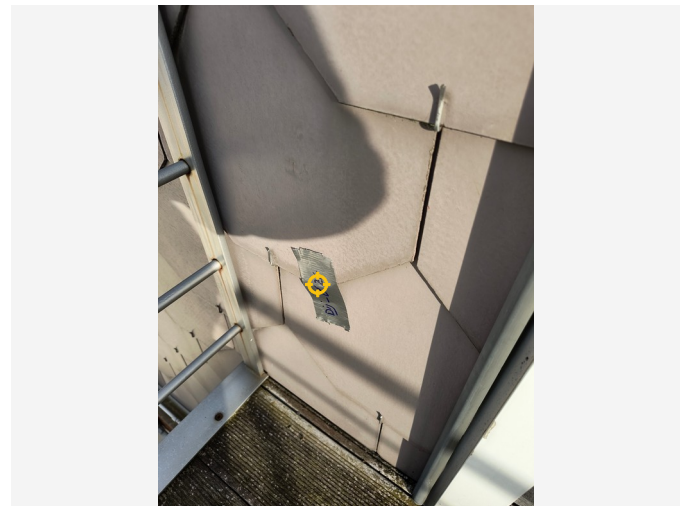
# Fiche 10: Leien achtergevel

Geen asbest

#	Type	Referentie	Resultaat
10.1	Puntmonster	DIJ-LE ZG	Geen asbest

<b>Beschrijving</b>	Leien achtergevel
<b>Omgeving</b>	Buiten
<b>Primaire drager</b>	Wand buitenschil
<b>Bindmiddel van materiaal</b>	Cement
<b>Gebondenheid op basis van bindmiddel</b>	Hecht
<b>Hoeveelheid (oppervlakte - aantal)</b>	• 20,00 m <sup>2</sup> - 1 stuk
<b>Totale oppervlakte</b>	20,00 m <sup>2</sup>
<b>Identificatiemethode</b>	Vaststelling met monstername
<b>Destructieve handeling voor identificatie</b>	Nee
