Asbestinventarisatetest

Sint-Amandsstraat 16/B001 - B002, 1853 Grimbergen

Attestnummer : 20240123-000089.000

Uitgegeven op : 23.01.2024

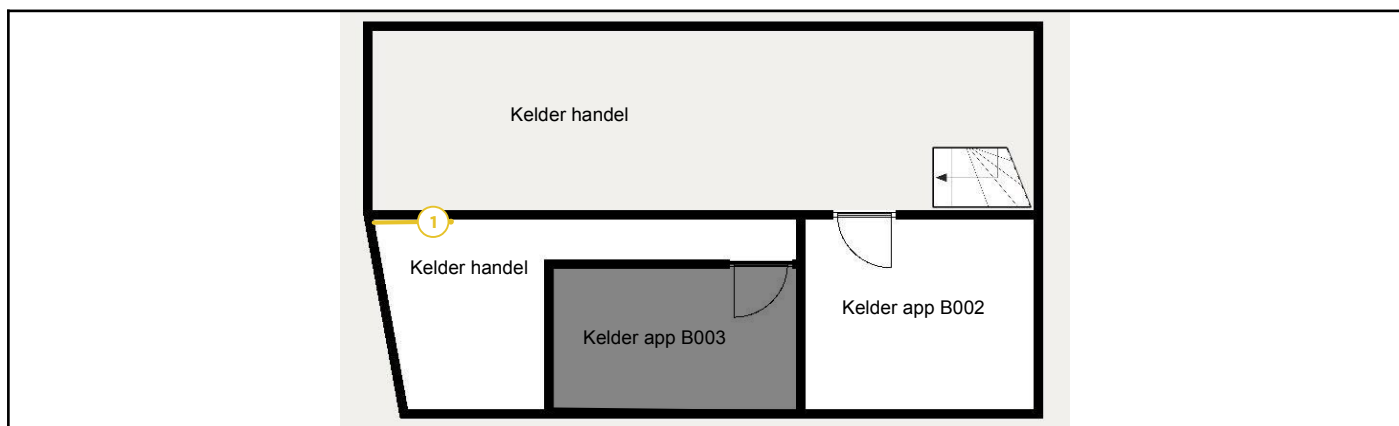
Plan 1.5: Kelderberging - V-1

Beschrijving	Type	Actie
1. Bakeliet toepassingen	Asbestmateriaal	Zorgvuldig beheren

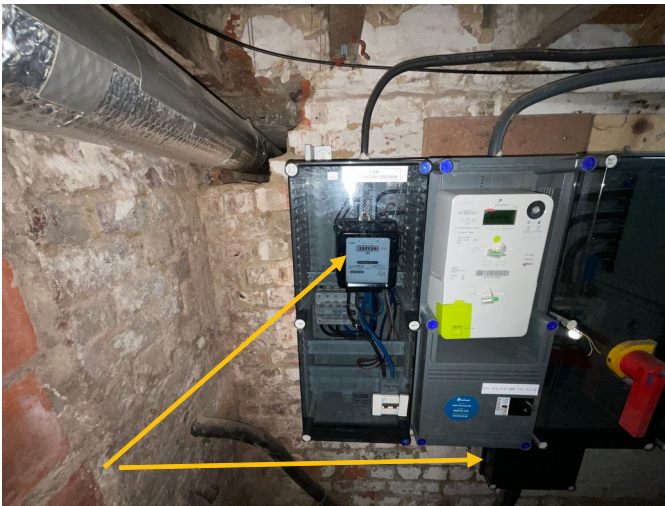
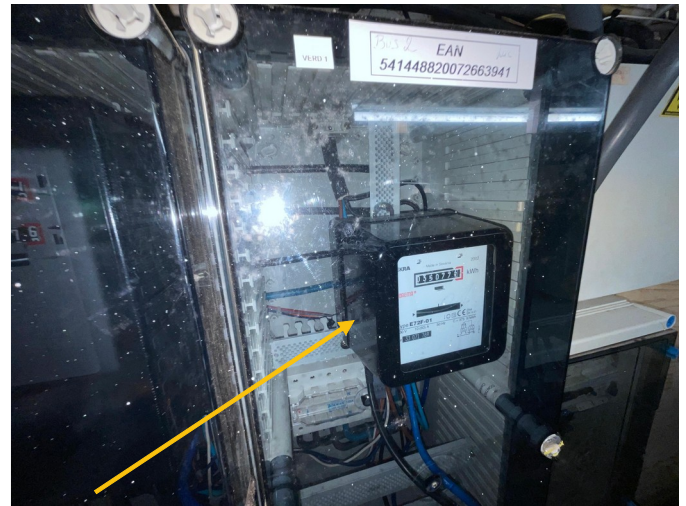
Conclusie

Het asbestmateriaal valt onder de mijlpaal van 2040.

Eindbeoordeling materiaalisico	Laag materiaalisico en/of verlaagde kans op vezelvrijgave
--------------------------------	---

Gebondenheid	Categorie 1: hechtgebonden in oorsprong
Asbestsoort (vezeltype)	Crocidoliet aanwezig
Asbestconcentratie	Laag (< 50%)
Afschermingsgraad van het gehele materiaal	Geheel of deels (ook) vrij aan de binnenlucht
Toestand van het materiaal	Onbeschadigd, niet verweerd

Beschrijving	Bakeliet toepassingen
Omgeving	Binnen
Primaire drager	Binnenwand
Asbestmateriaal	Plaat, paneel, tablet - Type Bakeliet
Bindmiddel van asbestmateriaal	Kunststof of -hars
Gebondenheid op basis van bindmiddel	Hecht
Hoeveelheid (oppervlakte - dikte - aantal)	• 0,20 m ² - 2,00 cm - 4 stuks
Totaal volume	0,016 m ³
Eenvoudig bereikbaar	Ja
Bevestigingswijze	• Geschroefd
Identificatiemethode	Vaststelling zonder monsternamen

Destructieve handeling voor identificatie	Nee
Opmerking	Bakeliet toepassingen zijn in sommige gevallen asbesthoudend. Er werd geen staalname uitgevoerd van deze toepassing. Bij renovatie, of vernieuwing electriciteit advies: verwijderen van de mogelijk asbesthoudende toepassing. Algemeen advies: Zorg dat de toepassing in een goede staat blijft verkeren.

- Zorg voor een veilig beheer. Vermijd het beschadigen van het asbestmateriaal. Controleer de toestand jaarlijks op wijzigingen.

- Eenvoudige handelingen: mag via doe-het-zelf of door werknemer(s) met opleidingsattest eenvoudige handelingen
Betreft een hecht-gebonden asbesttoepassing, binnen, dewelke niet verweerd is. Zonder breken verwijderen. Zorg voor voldoende beschermmiddelen en zorg dat er niemand in de nabije omgeving is tijdens de verwijdering. Hou rekening met de regelgeving omtrent de verwijdering van tellers en meters bij de bevoegde instanties.

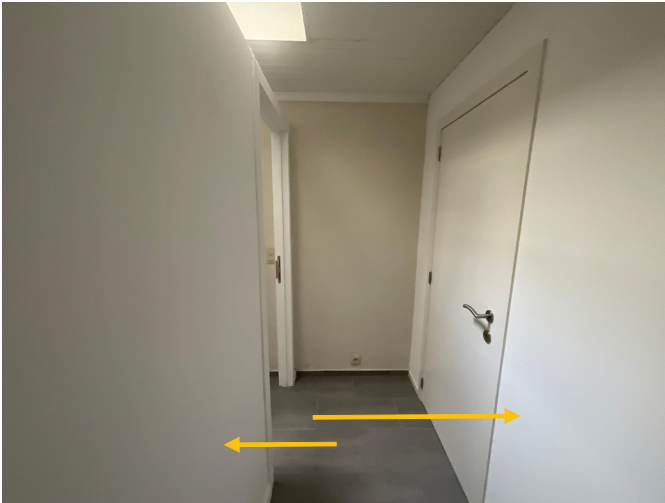
De muren werden afgewerkt met gyprocwanden. Er werd in deze unit geen nader onderzoek gedaan naar mogelijks achterliggende asbestverdachte materialen (bv. pleisterwerk) daar deze buiten de scope van huidig, niet-destructief, asbestattest valt.

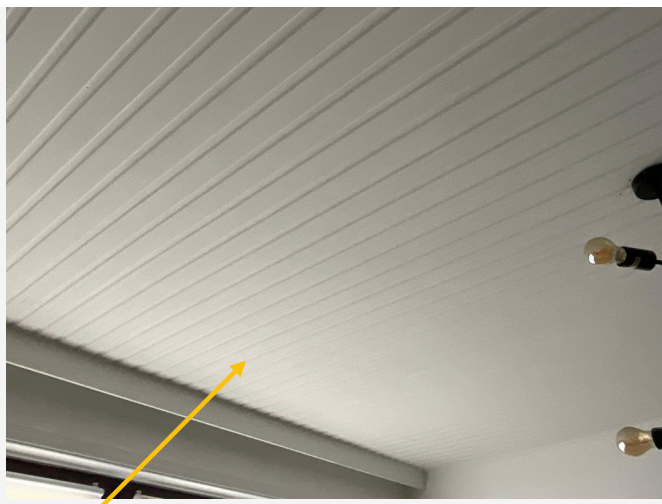
Het plafond werd afgewerkt met een vals plafond. Er werd geen nader onderzoek gedaan naar mogelijks achterliggende asbestverdachte materialen (bv. pleisterwerk) daar deze buiten de scope van huidig, niet-destructief, asbestattest valt.

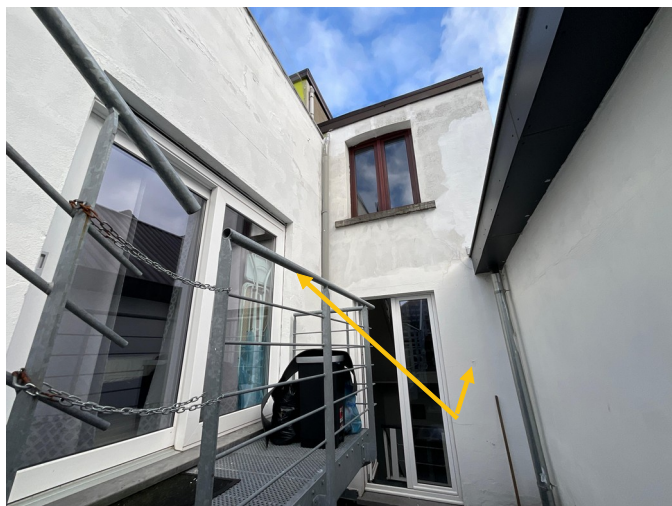
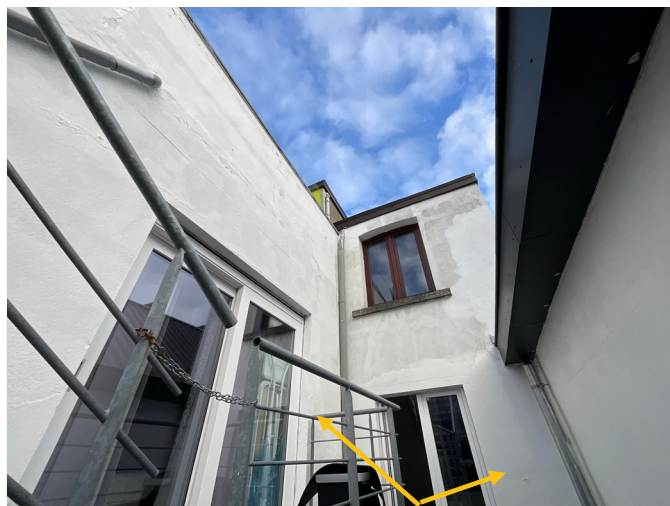
Fiche 4: Crepi buitenwand

Geen asbest

Beschrijving	Crepi buitenwand
Omgeving	Buiten
Primaire drager	Wand buitenschil
Bindmiddel van materiaal	Gips - kalk
Gebondenheid op basis van bindmiddel	Niet-hechtgebonden
Identificatiemethode	Vaststelling met bewijsdocument, zonder monstername
Destructieve handeling voor identificatie	Nee

Extrapolatie van genomen materiaal monsters: Grimbergen, Sint-Amandsstraat 16 B003.

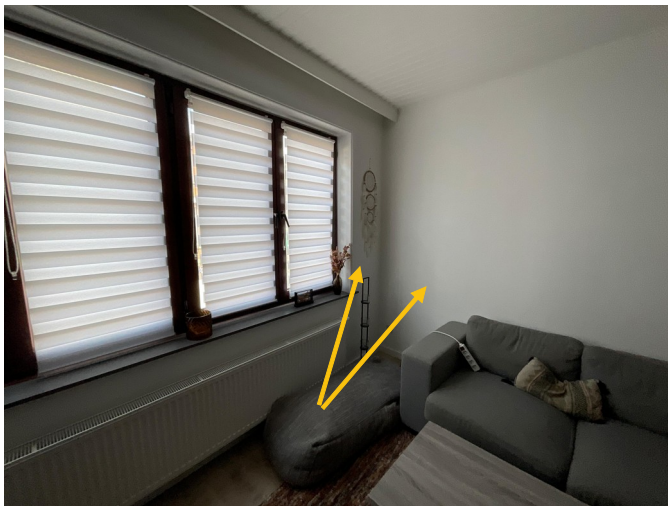
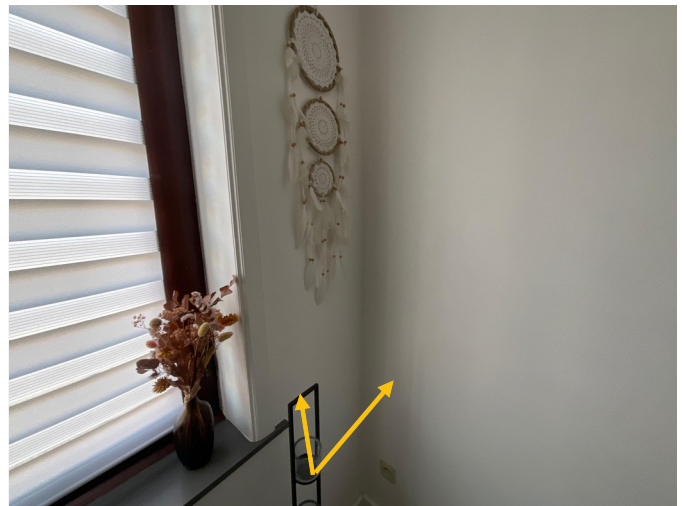
Geen asbest

Beschrijving	Pleisterwerk wanden
Omgeving	Binnen
Primaire drager	Binnenwand
Bindmiddel van materiaal	Gips - kalk
Gebondenheid op basis van bindmiddel	Niet-hechtgebonden
Hoeveelheid (oppervlakte - dikte - aantal)	• 475,00 m ² - 2,00 cm - 1 stuk

Totaal volume	9,50 m ³
Identificatiemethode	Vaststelling met bewijsdocument, zonder monstername
Destructieve handeling voor identificatie	Nee
Opmerking	Extrapolatie van genomen materiaal monsters: Grimbergen, Sint-Amandsstraat 16 B003. Betreft: heterogene, in-situ aangebrachte materialen binnen éénzlfde gebouw.
