Asbestinventarisatetest

Valkendal 1, 1853 Grimbergen

Attestnummer : 20250310-000277.000

Niet-asbestveilig

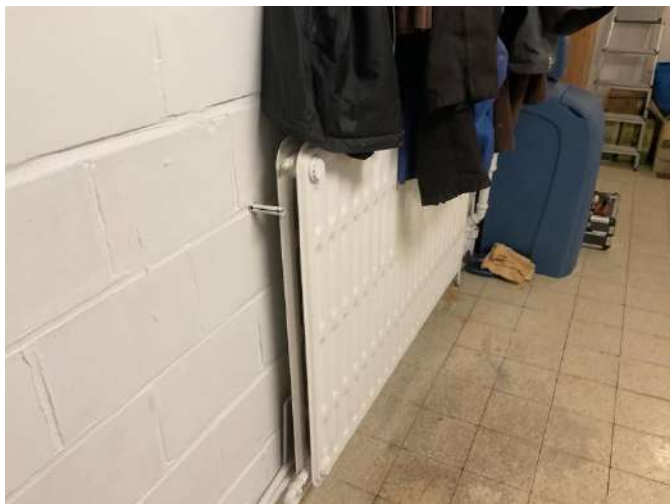
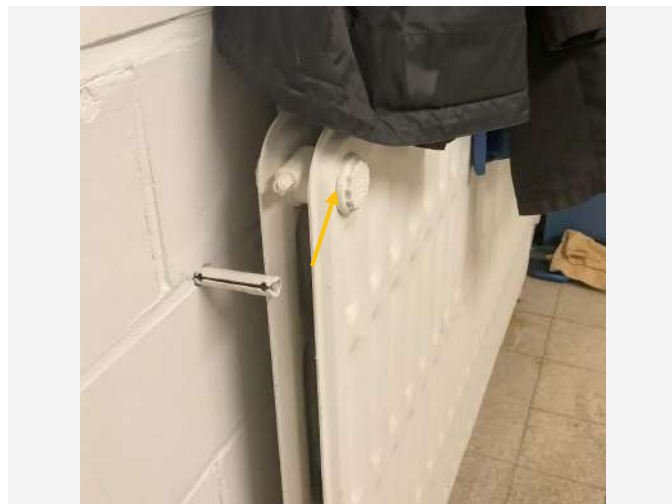
Het asbestmateriaal valt onder de mijlpaal van 2034.

| Eindbeoordeling materiaalrisico | Zeer laag materiaalrisico en/of zeer lage kans op vezelvrijgave |

| Gebondenheid | Categorie 2: niet-hechtgebonden met matrix |
| Asbestsoort (vezeltype) | Alleen chrysotiel |
| Asbestconcentratie | Hoog ($\geq 50\%$) |
| Toestand van het materiaal | Onbeschadigd, niet verweerd |

| Beschrijving | Pakkingen radiatorbladeren |
| Asbestmateriaal | Pakking, dichting |

Verwijderen

- Zorg voor een veilig beheer. Vermijd het beschadigen van het asbestmateriaal. Controleer de toestand jaarlijks op wijzigingen.

- Eenvoudige handelingen: mag via doe-het-zelf of door werknemer(s) met opleidingsattest eenvoudige handelingen
De techniek van de eenvoudige handelingen mag worden toegepast bij de verwijdering van deze toepassing .

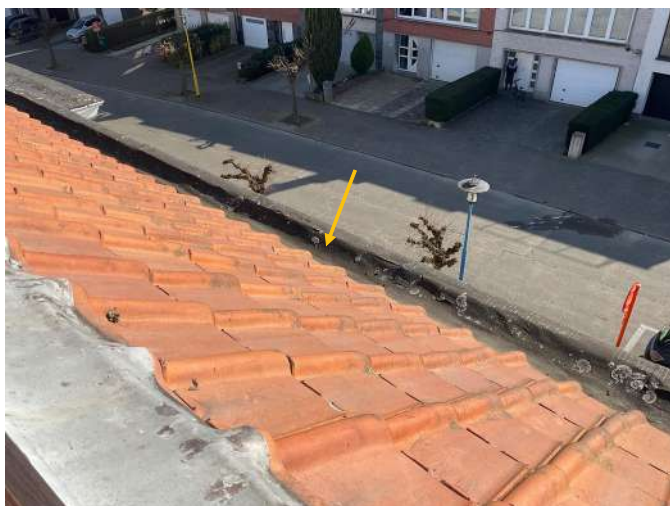
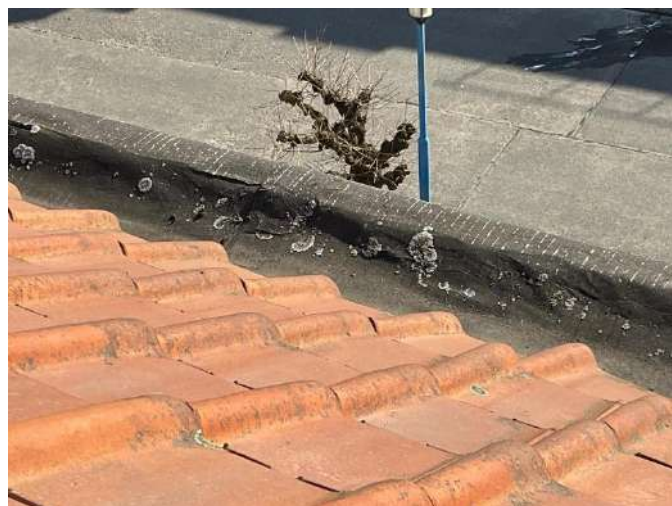
Het asbestmateriaal valt onder de mijlpaal van 2040.

| Eindbeoordeling materiaalrisico | Laag materiaalrisico en/of verlaagde kans op vezelvrijgave |

| Gebondenheid | Categorie 1: hechtgebonden in oorsprong |
| Asbestsoort (vezeltype) | Alleen chrysotiel |
| Toestand van het materiaal | Licht beschadigd, licht verweerd. Intact calciumsilicaatmateriaal of categorie III 'gebondenheid' |

| Beschrijving | Roofing dakgoot voor |
| Asbestmateriaal | Dak- en gevelbekleding - Roofing |
| Opmerking | de dakgoot vooraan is hoger als 3.5m van de grond waardoor deze niet bereikbaar is om een staal van te nemen . |

Zorgvuldig beheren

- Zorg voor een veilig beheer en verwijder dit asbestmateriaal wanneer het bij werken eenvoudig bereikbaar wordt. Controleer de toestand jaarlijks op wijzigingen.

- Eenvoudige handelingen: enkel door erkend asbestverwijderaar
De techniek van de eenvoudige handelingen mag worden toegepast bij de verwijdering van deze toepassing .

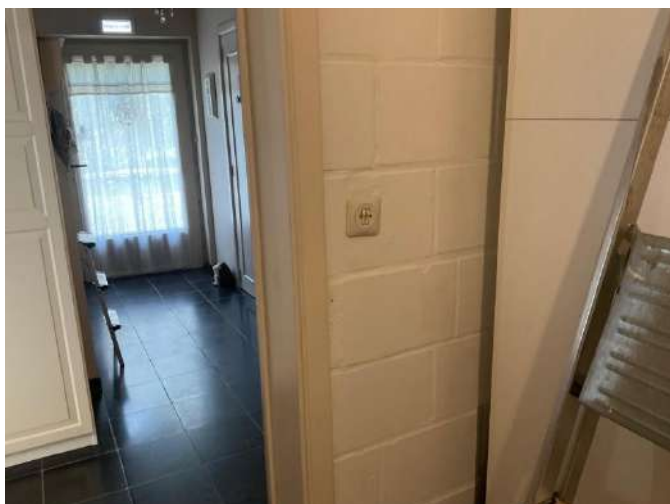
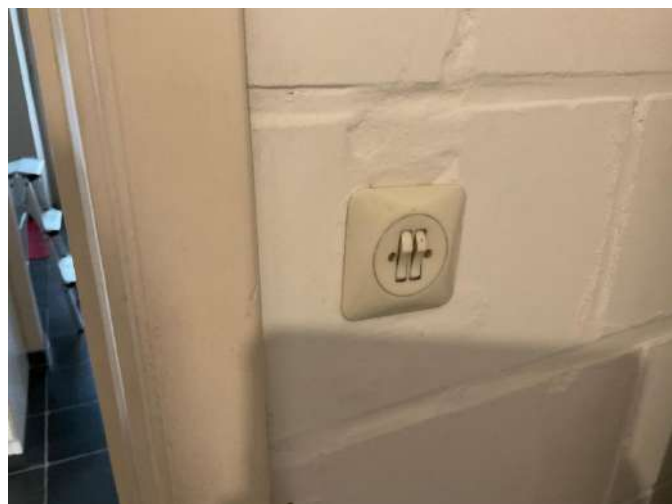
Het asbestmateriaal valt onder de mijlpaal van 2040.

| Eindbeoordeling materiaalrisico | Laag materiaalrisico en/of verlaagde kans op vezelvrijgave |

| Asbestsoort (vezeltype) | Crocidoliet aanwezig |
| Toestand van het materiaal | Onbeschadigd, niet verweerd |

| Beschrijving | elektrische bakelieten materialen |
| Asbestmateriaal | Plaat, paneel, tablet - Type Bakeliet |

Zorgvuldig beheren

- Zorg voor een veilig beheer en verwijder dit asbestmateriaal wanneer het bij werken eenvoudig bereikbaar wordt. Controleer de toestand jaarlijks op wijzigingen.

- Eenvoudige handelingen: mag via doe-het-zelf of door werknemer(s) met opleidingsattest eenvoudige handelingen
De techniek van de eenvoudige handelingen mag worden toegepast bij de verwijdering van deze toepassing .

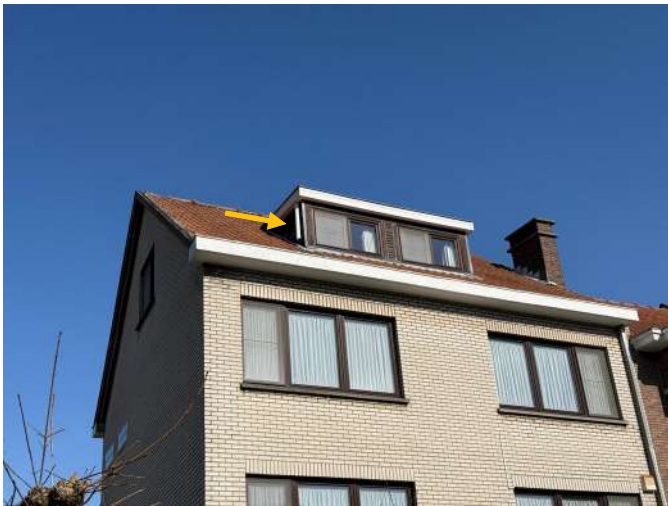
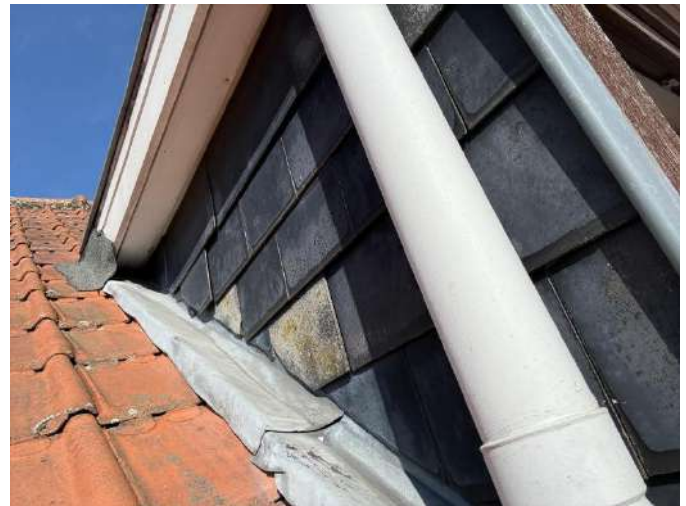
Het asbestmateriaal valt onder de mijlpaal van 2040.

| Eindbeoordeling materiaalrisico | Laag materiaalrisico en/of verlaagde kans op vezelvrijgave |

| Asbestsoort (vezeltype) | Crocidoliet aanwezig |
| Toestand van het materiaal | Licht beschadigd, licht verweerd. Intact calciumsilicaatmateriaal of categorie III 'gebondenheid' |

| Beschrijving | leien / zijkante dakkapellen |
| Asbestmateriaal | Dak- en gevelbekleding - Lei, shingle |

Zorgvuldig beheren

- Zorg voor een veilig beheer en verwijder dit asbestmateriaal wanneer het bij werken eenvoudig bereikbaar wordt. Controleer de toestand jaarlijks op wijzigingen.

- Eenvoudige handelingen: mag via doe-het-zelf of door werknemer(s) met opleidingsattest eenvoudige handelingen
De techniek van de eenvoudige handelingen mag worden toegepast bij de verwijdering van deze toepassing .

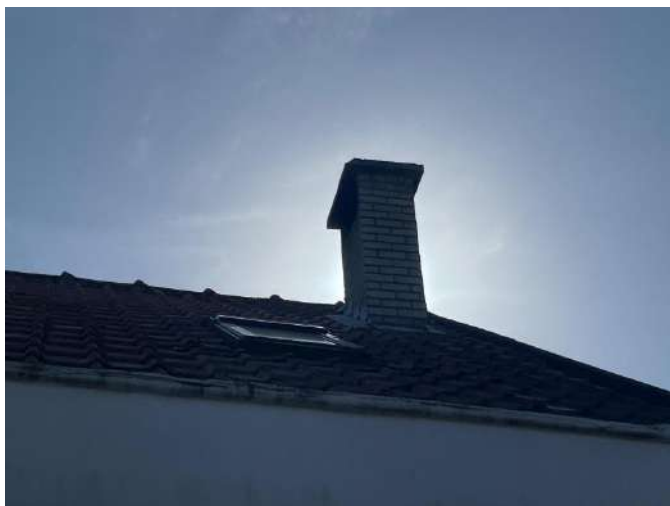
Tijdelijke beperking

Reden: Het te onderzoeken materiaal situeert zich hoger dan 3,50 m te rekenen vanaf een veilige ondergrond

Uitleg van de asbestdeskundige: De schoorstenen zijn door hoogte niet inspecteerbaar.

Deze bevinden zich hoger als 3,5m van het hoogste bereikbare platform

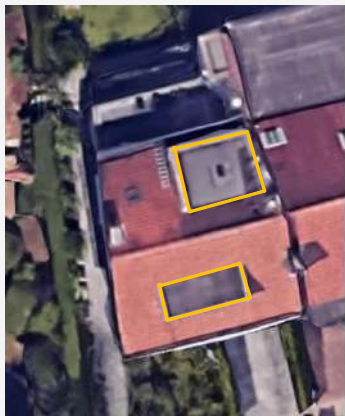
Tijdelijke beperking

Reden: Het te onderzoeken materiaal situeert zich hoger dan 3,50 m te rekenen vanaf een veilige ondergrond

Uitleg van de asbestdeskundige: de platte daken van de beide dakkapellen zijn niet inspecteerbaar omdat deze niet bereikbaar zijn . deze bevinden zich hoger als 3.5m van het hoogste platform .

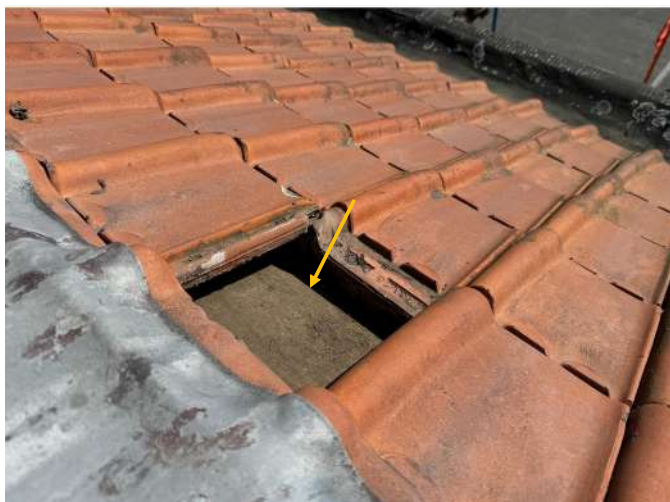
Er werd een steekproef uitgevoerd vanvoor aan het dak . Dit door een pan op te heffen langs het raam van de dakkapel

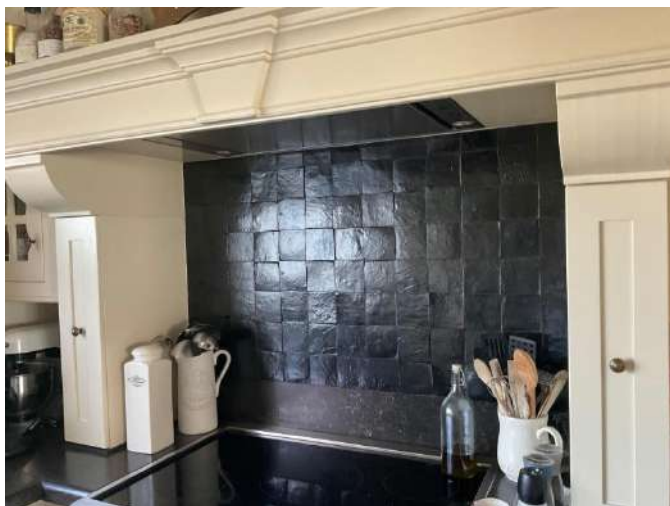
deze wanden zijn betegeld en de gebruikte tegellijm is niet waarneembaar zonder destructief onderzoek

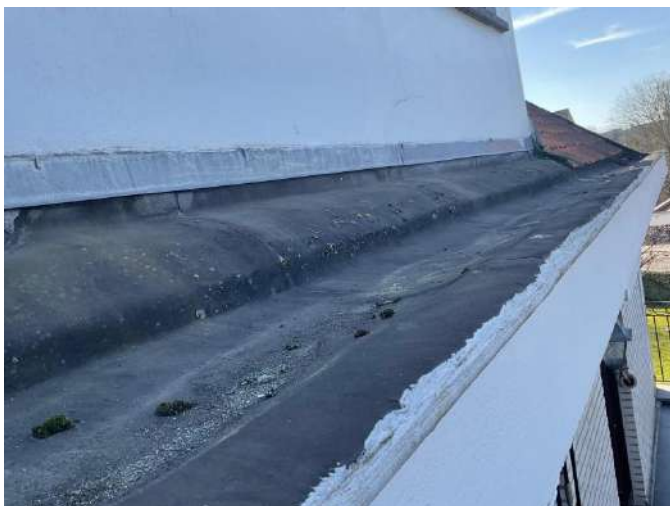
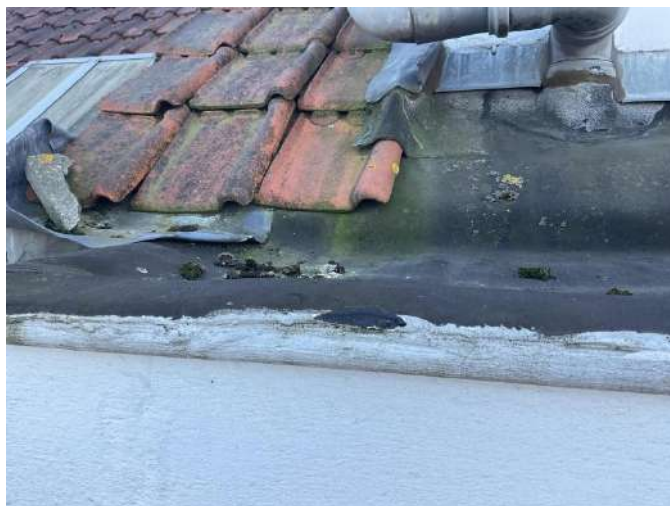
Fiche 9: Roofing dakgoot achteraan

Geen asbest

| # | Type | Referentie | Resultaat |
|---|---|---|---|
| 9.1 | Puntmonster | 25108/06 | Geen asbest |

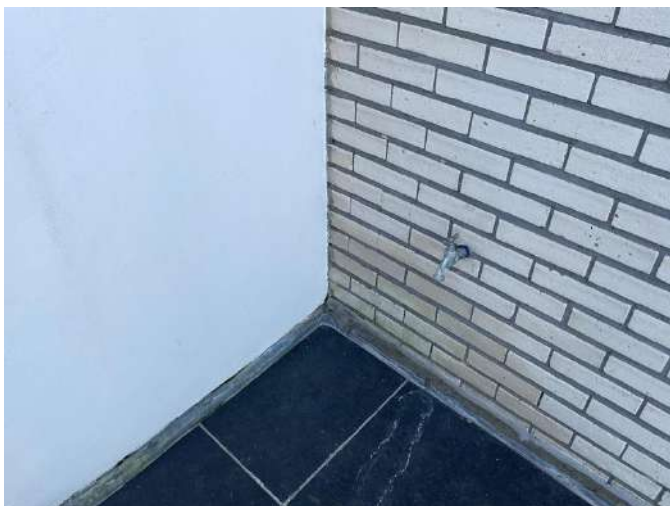
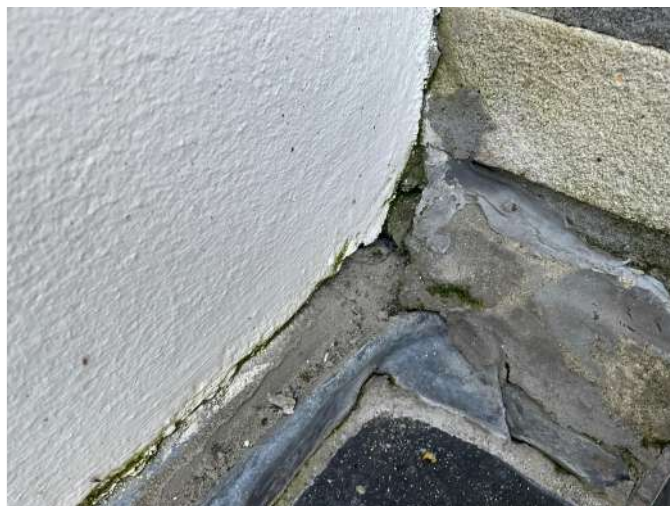
Fiche 10: Cementering buitenmuren

Geen asbest

| # | Type | Referentie | Resultaat |
|---|---|---|---|
| 10.1 | Mengmonster | 25108/05 | Geen asbest |

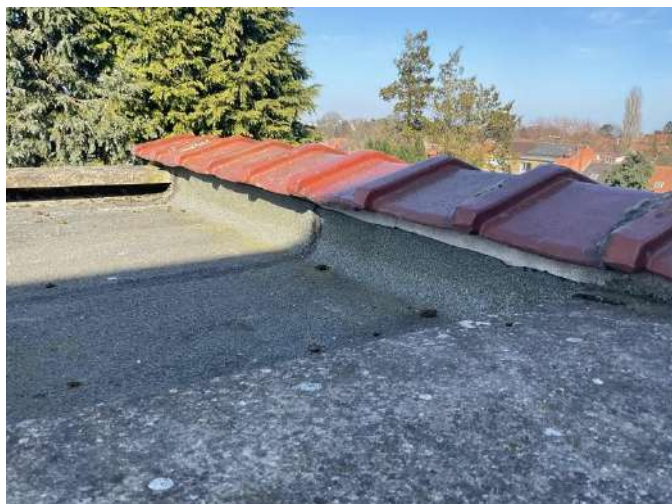
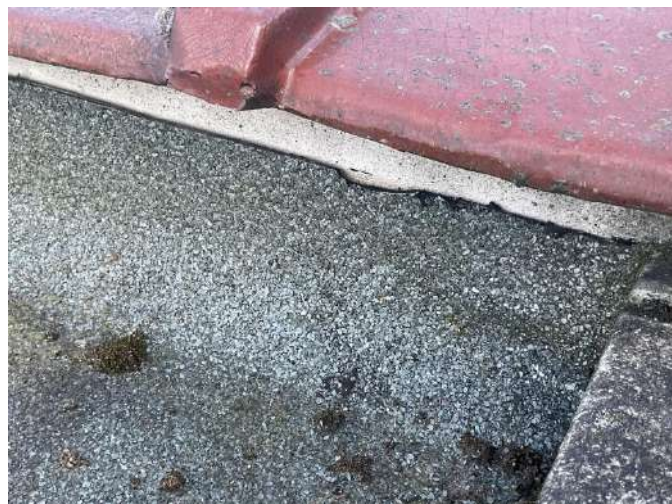
Fiche 11: Roofing plat dak berging

Geen asbest

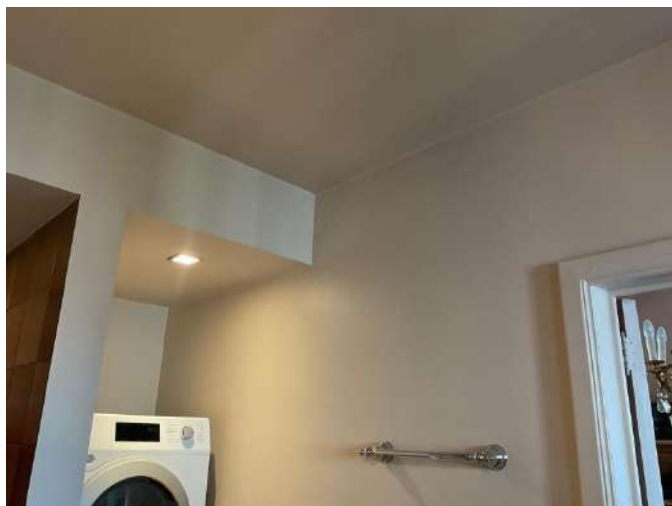
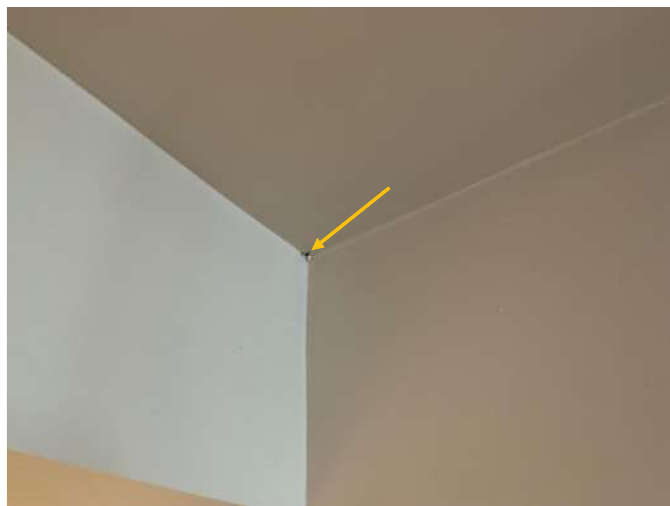
Fiche 12: pleisterwerk plafonds

Geen asbest

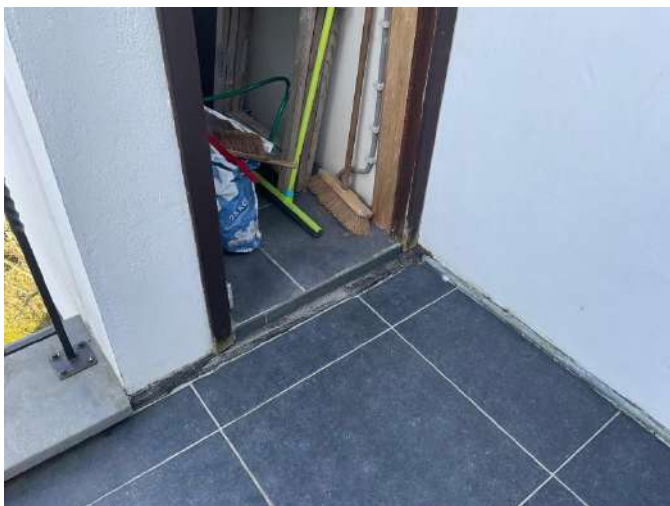
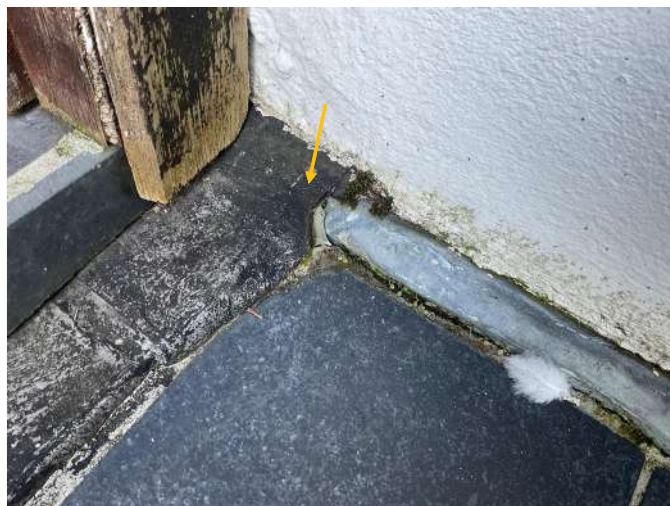
Fiche 13: roofing plat / terras

Geen asbest

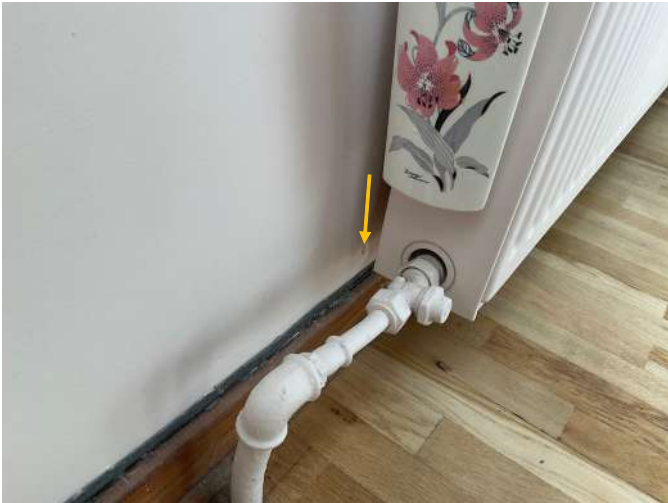
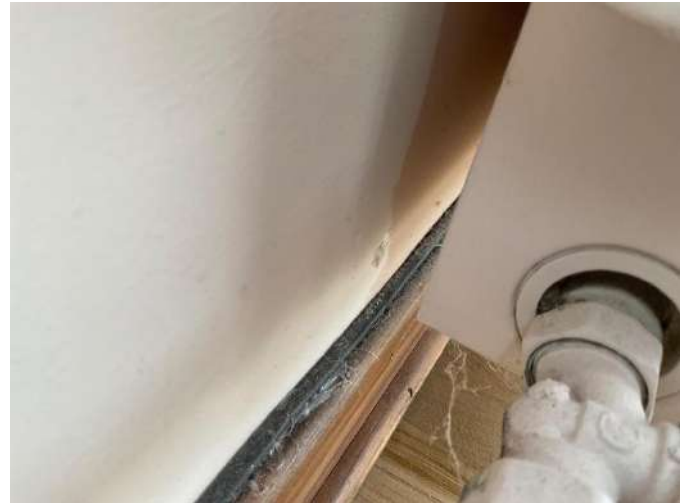
Fiche 14: pleisterwerk muren

Geen asbest
