Asbestinventarisatetest

Valkendal 1, 1853 Grimbergen

Attestnummer : 20250310-000277.001

Niet-asbestveilig

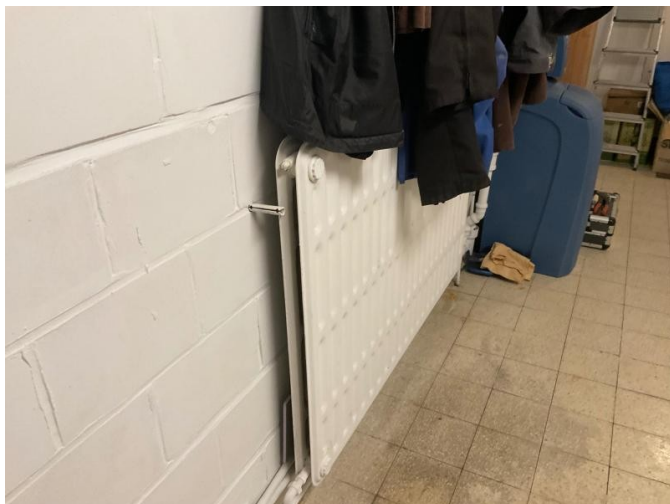
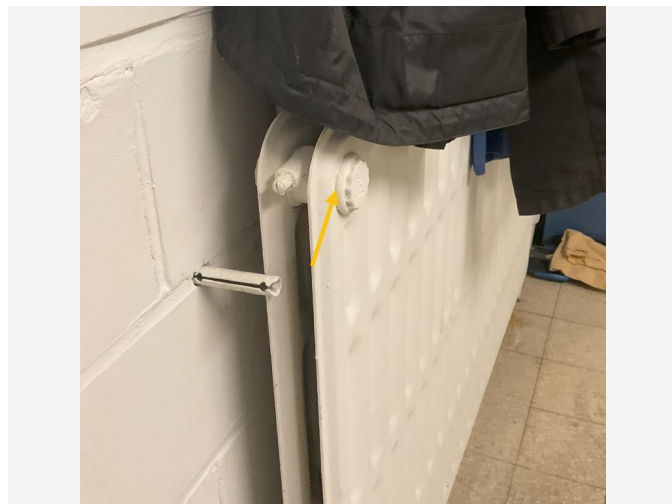
Het asbestmateriaal valt onder de mijlpaal van 2034.

Eindbeoordeling materiaalrisico	Zeer laag materiaalrisico en/of zeer lage kans op vezelvrijgave
---------------------------------	---

Gebondenheid	Categorie 2: niet-hechtgebonden met matrix
Asbestsoort (vezeltype)	Alleen chrysotiel
Asbestconcentratie	Hoog ($\geq 50\%$)
Afschermingsgraad van het gehele materiaal	Niet stootvaste afscherming
Toestand van het materiaal	Onbeschadigd, niet verweerd

Beschrijving	Pakkingen radiatorbladeren
Omgeving	Binnen
Primaire drager	Ruimteverwarming
Asbestmateriaal	Pakking, dichting
Bindmiddel van asbestmateriaal	Karton - papier - viltachtig
Gebondenheid op basis van bindmiddel	Niet-hechtgebonden
Hoeveelheid (gewicht - aantal)	<ul style="list-style-type: none">0,50 kg - 1 stuk
Totaal gewicht	0,50 kg
Eenvoudig bereikbaar	Ja
Bevestigingswijze	<ul style="list-style-type: none">Geklemd
Identificatiemethode	Vaststelling zonder monstername
Destructieve handeling voor identificatie	Nee
Opmerking	Als deze bij renovatie of sloopwerken bereikbaar wordt, dan wordt er aanbevolen om stalen te nemen van de pakkingen

Verwijderen

- Zorg voor een veilig beheer. Vermijd het beschadigen van het asbestmateriaal. Controleer de toestand jaarlijks op wijzigingen.
- Voer bijkomende staalname(s) uit.

- Eenvoudige handelingen: mag via doe-het-zelf of door werknemer(s) met opleidingsattest eenvoudige handelingen
De techniek van de eenvoudige handelingen mag worden toegepast bij de verwijdering van deze toepassing .

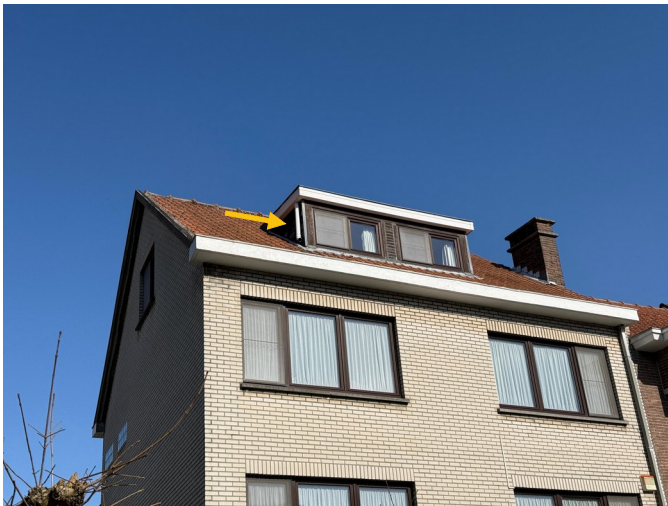
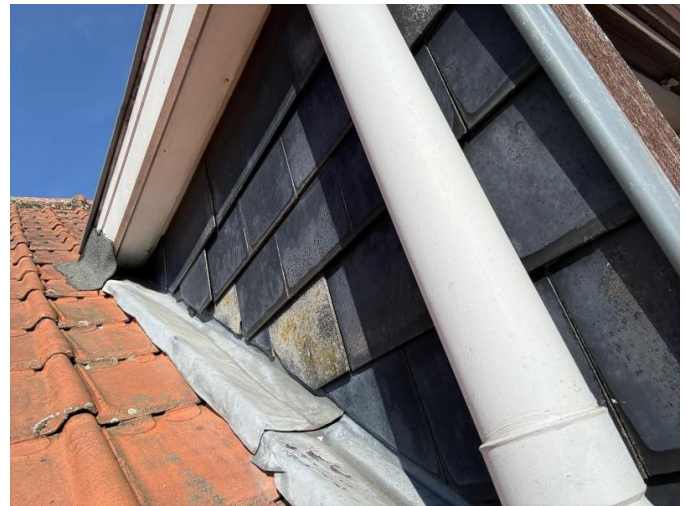
Het asbestmateriaal valt onder de mijlpaal van 2034.

Eindbeoordeling materiaalrisico	Verhoogd materiaalrisico en/of verhoogde kans op vezelvrijgave
---------------------------------	--

Gebondenheid	Categorie 1: hechtgebonden in oorsprong
Asbestsoort (vezeltype)	Crocidoliet aanwezig
Asbestconcentratie	Laag (< 50%)
Afschermingsgraad van het gehele materiaal	Geheel of deels vrij aan de buitenlucht
Toestand van het materiaal	Matig beschadigd, matig verweerd

Beschrijving	leien / zijkante dakkapellen
Omgeving	Buiten
Primaire drager	Wand buitenschil
Asbestmateriaal	Dak- en gevelbekleding - Lei, shingle
Bindmiddel van asbestmateriaal	Cement
Gebondenheid op basis van bindmiddel	Hecht
Hoeveelheid (oppervlakte - aantal)	• 2,00 m ² - 1 stuk
Totale oppervlakte	2,00 m ²
Eenvoudig bereikbaar	Ja
Bevestigingswijze	• Geklemd
Identificatiemethode	Vaststelling zonder monsternamen
Destructieve handeling voor identificatie	Ja
Opmerking	Als deze bij renovatie of sloopwerken bereikbaar wordt, dan wordt er aanbevolen om stalen te nemen zodat u zeker weet of dit asbesthoudend is

Verwijderen

- Verwijder dit asbestmateriaal zo snel mogelijk. Volg de toestand goed op.
- Hemelwater dat afspoelt van asbestcement daken of gevels kan asbestdeeltjes bevatten. Gebruik het enkel voor gesloten circuits (bv. spoelen toiletten). Reinig na het vervangen van het dak of de gevel de dakgoten en regenwaterput of -ton om asbesthoudend sediment of slib te verwijderen
- Voer bijkomende staalname(s) uit.

- Eenvoudige handelingen: mag via doe-het-zelf of door werknemer(s) met opleidingsattest eenvoudige handelingen
De techniek van de eenvoudige handelingen mag worden toegepast bij de verwijdering van deze toepassing .

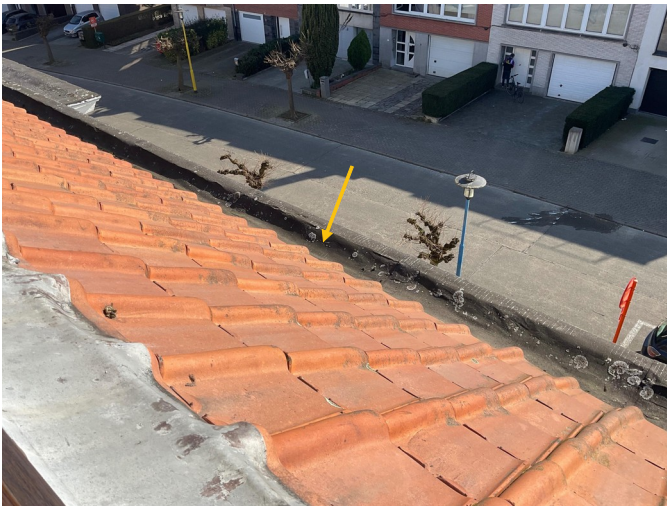
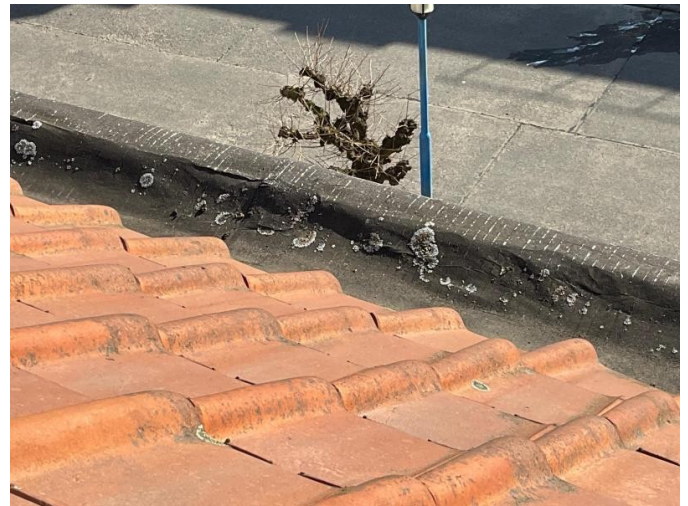
Het asbestmateriaal valt onder de mijlpaal van 2040.

Eindbeoordeling materiaalrisico	Laag materiaalrisico en/of verlaagde kans op vezelvrijgave
---------------------------------	--

Gebondenheid	Categorie 1: hechtgebonden in oorsprong
Asbestsoort (vezeltype)	Alleen chrysotiel
Asbestconcentratie	Laag (< 50%)
Afschermingsgraad van het gehele materiaal	Geheel of deels vrij aan de buitenlucht
Toestand van het materiaal	Licht beschadigd, licht verweerd. Intact calciumsilicaatmateriaal of categorie III 'gebondenheid'

Beschrijving	Roofing dakgoot voor
Omgeving	Buiten
Primaire drager	Schuin dak
Asbestmateriaal	Dak- en gevelbekleding - Roofing
Bindmiddel van asbestmateriaal	Bitumen (roofing, teer, asfalt)
Gebondenheid op basis van bindmiddel	Hecht
Hoeveelheid (oppervlakte - aantal)	<ul style="list-style-type: none">• 4,00 m² - 1 stuk
Totale oppervlakte	4,00 m ²
Eenvoudig bereikbaar	Ja
Bevestigingswijze	<ul style="list-style-type: none">• Verlijmd, ingegoten, versmeerd
Identificatiemethode	Vaststelling zonder monstername Motivatie: Onderzoeksbepering verhinderde monstername
Destructieve handeling voor identificatie	Nee
Opmerking	de dakgoot vooraan is hoger als 3.5m van de grond waardoor deze niet bereikbaar is om een staal van te nemen . Als deze bij renovatie of sloopwerken bereikbaar word , dan word er aanbevolen om stalen te nemen zodat u zeker weet of dit asbesthoudende roofing is

Zorgvuldig beheren

- Zorg voor een veilig beheer. Vermijd het beschadigen van het asbestmateriaal. Controleer de toestand jaarlijks op wijzigingen.
- Voer bijkomende staalname(s) uit.

- Eenvoudige handelingen: enkel door erkend asbestverwijderaar
De techniek van de eenvoudige handelingen mag worden toegepast bij de verwijdering van deze toepassing .

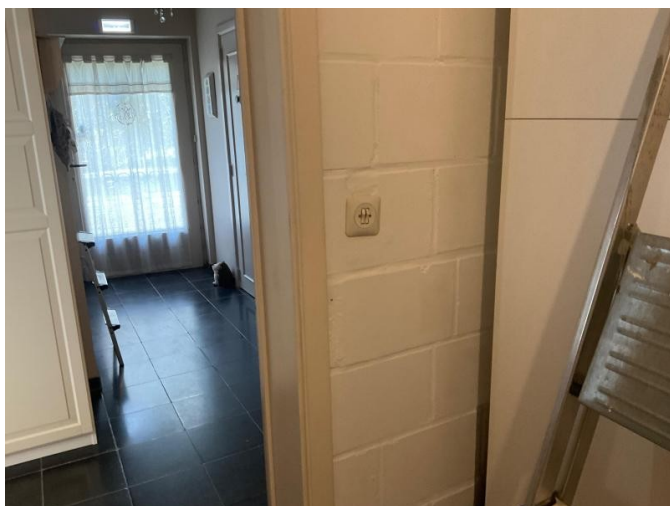
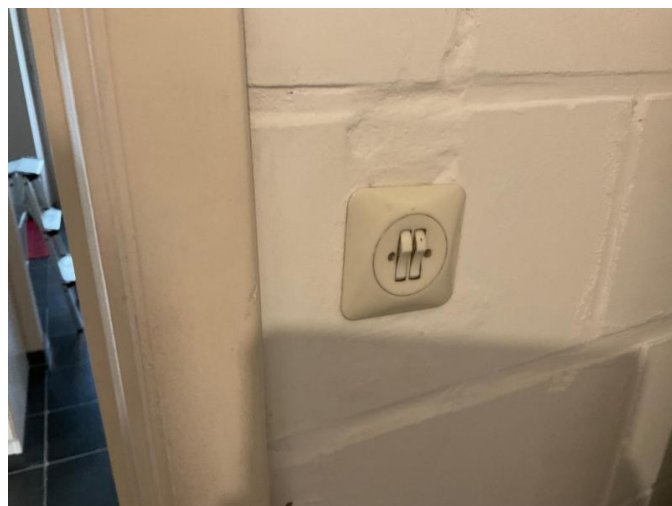
Het asbestmateriaal valt onder de mijlpaal van 2040.

Eindbeoordeling materiaalrisico	Laag materiaalrisico en/of verlaagde kans op vezelvrijgave
---------------------------------	--

Gebondenheid	Categorie 1: hechtgebonden in oorsprong
Asbestsoort (vezeltype)	Crocidoliet aanwezig
Asbestconcentratie	Laag (< 50%)
Afschermingsgraad van het gehele materiaal	Geheel of deels (ook) vrij aan de binnenlucht
Toestand van het materiaal	Onbeschadigd, niet verweerd

Beschrijving	elektrische bakelieten materialen
Omgeving	Binnen
Primaire drager	Communicatie en elektrische infrastructuur en uitrusting
Asbestmateriaal	Plaat, paneel, tablet - Type Bakeliet
Bindmiddel van asbestmateriaal	Kunststof of -hars
Gebondenheid op basis van bindmiddel	Hecht
Hoeveelheid (oppervlakte - dikte - aantal)	• 0,30 m ² - 0,30 cm - 1 stuk
Totaal volume	< 0,001 m ³
Eenvoudig bereikbaar	Ja
Bevestigingswijze	• Geschroefd
Identificatiemethode	Vaststelling zonder monsternamen
Destructieve handeling voor identificatie	Nee

Zorgvuldig beheren

- Zorg voor een veilig beheer. Vermijd het beschadigen van het asbestmateriaal. Controleer de toestand jaarlijks op wijzigingen.
- Voer bijkomende staalname(s) uit.

- Eenvoudige handelingen: mag via doe-het-zelf of door werknemer(s) met opleidingsattest eenvoudige handelingen
De techniek van de eenvoudige handelingen mag worden toegepast bij de verwijdering van deze toepassing .

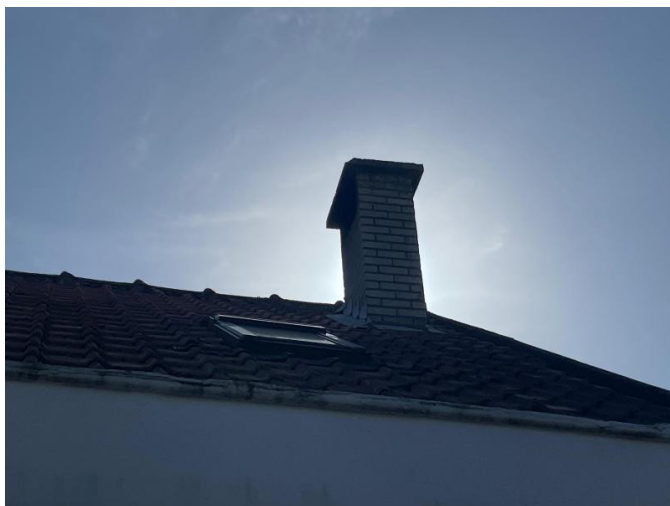
Situeringfoto

Tijdelijke beperking

Reden: Het te onderzoeken materiaal situeert zich hoger dan 3,50 m te rekenen vanaf een veilige ondergrond

Uitleg van de asbestdeskundige: De binnenzijde en bovenzijde schoorstenen zijn door hoogte niet inspecteerbaar.

Deze bevinden zich hoger als 3,5m van het hoogste bereikbare platform

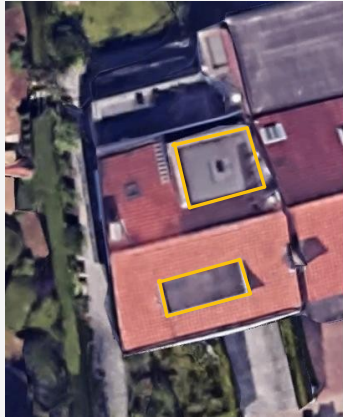
Situeringfoto

Tijdelijke beperking

Reden: Het te onderzoeken materiaal situeert zich hoger dan 3,50 m te rekenen vanaf een veilige ondergrond

Uitleg van de asbestdeskundige: de platte daken van de beide dakkapellen zijn niet inspecteerbaar omdat deze niet bereikbaar zijn . deze bevinden zich hoger als 3.5m van het hoogste platform .

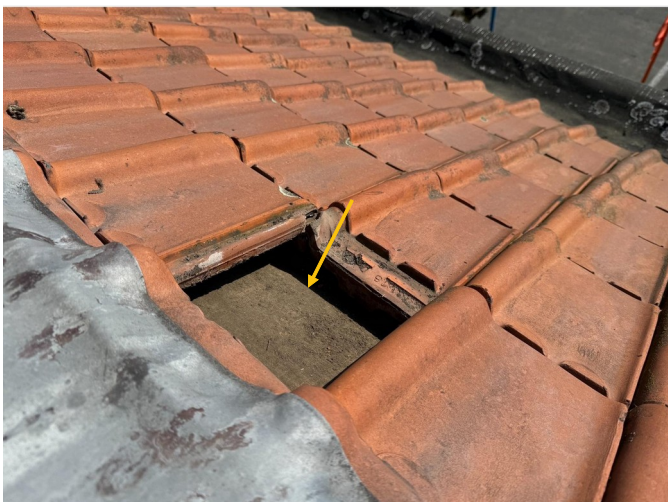
Vrije foto

Er werd een steekproef uitgevoerd vanvoor aan het dak .
Dit door een pan op te heffen langs het raam van de dakkapel
er werd een niet-asbestverdacht soepele kartonachtige onderdak vastgesteld

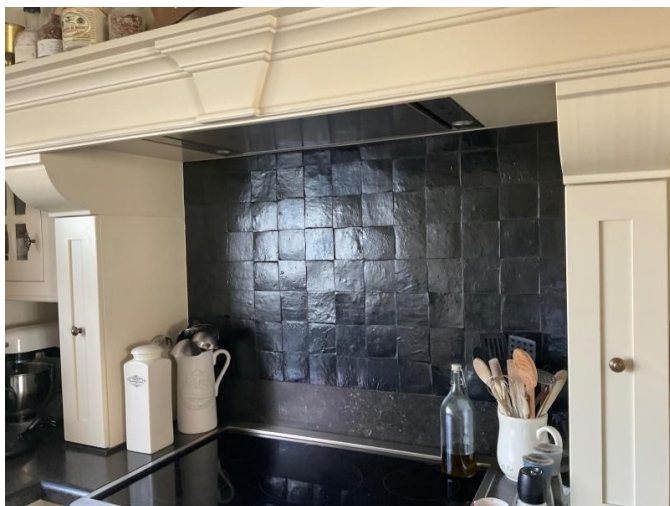
Vrije foto

deze wanden zijn betegeld en de gebruikte tegellijm is niet waarneembaar zonder destructief onderzoek

Tegellijm kan asbesthoudend zijn, daarom is het aangeraden om extra onderzoek te laten uitvoeren bij renovatie of sloopwerken

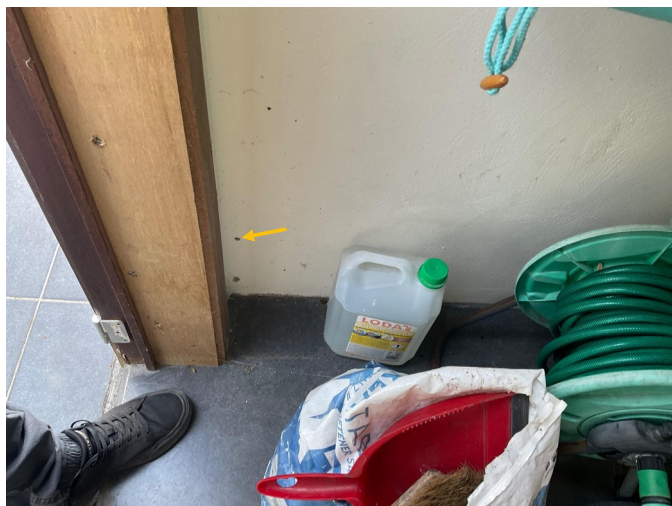
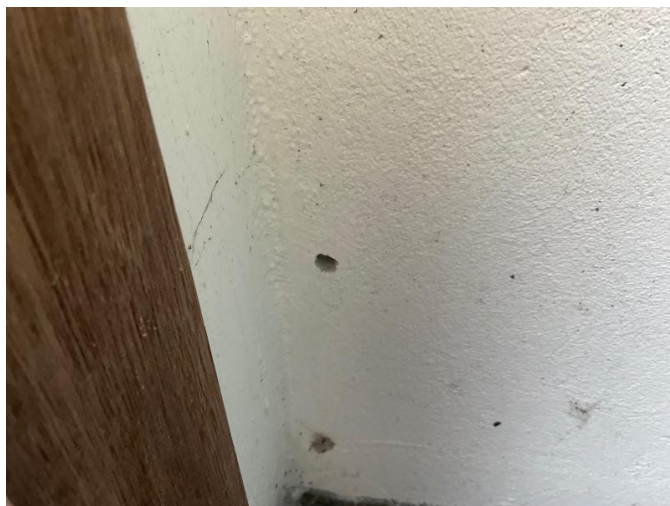
Geen asbest

#	Type	Referentie	Resultaat
9.1	Mengmonster	25108/04	Geen asbest

Beschrijving	Cementering berging binnen muren
Omgeving	Binnen
Primaire drager	Binnenwand
Bindmiddel van materiaal	Cement
Gebondenheid op basis van bindmiddel	Hecht
Hoeveelheid (gewicht - aantal)	<ul style="list-style-type: none">• 100,00 kg - 1 stuk
Totaal gewicht	100,00 kg
Identificatiemethode	Vaststelling met monstername
Destructieve handeling voor identificatie	Nee

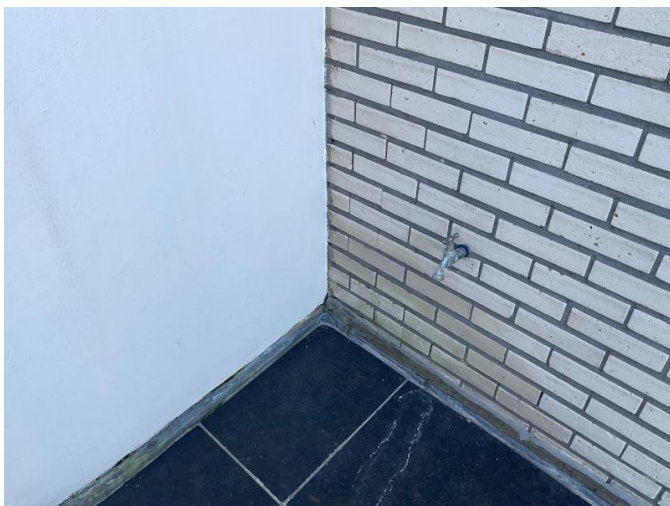
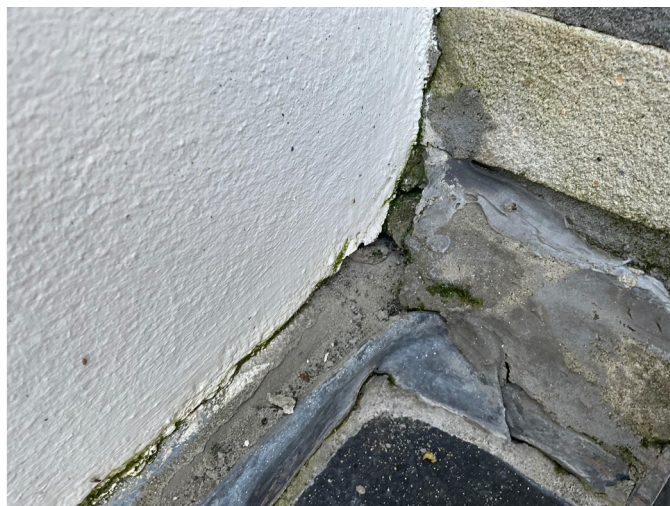
Fiche 10: Cementering buitenmuren

Geen asbest

#	Type	Referentie	Resultaat
10.1	Mengmonster	25108/05	Geen asbest

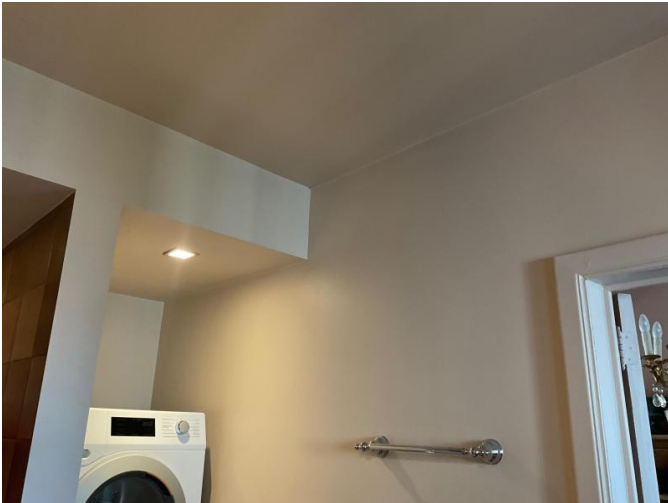
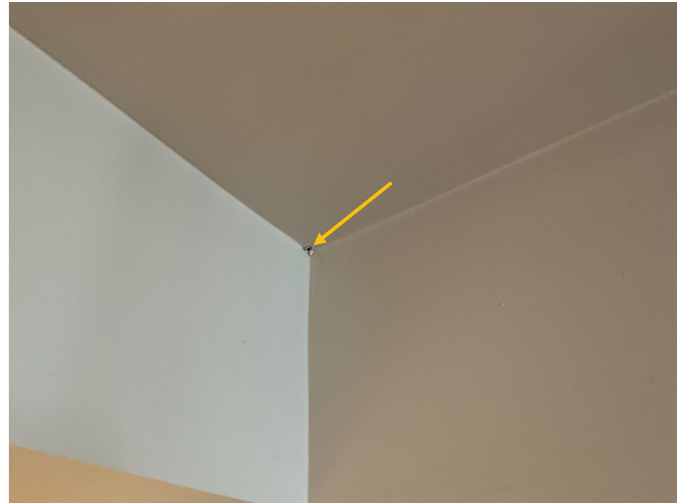
Fiche 11: pleisterwerk plafonds

Geen asbest

#	Type	Referentie	Resultaat
11.1	Mengmonster	25108/02	Geen asbest

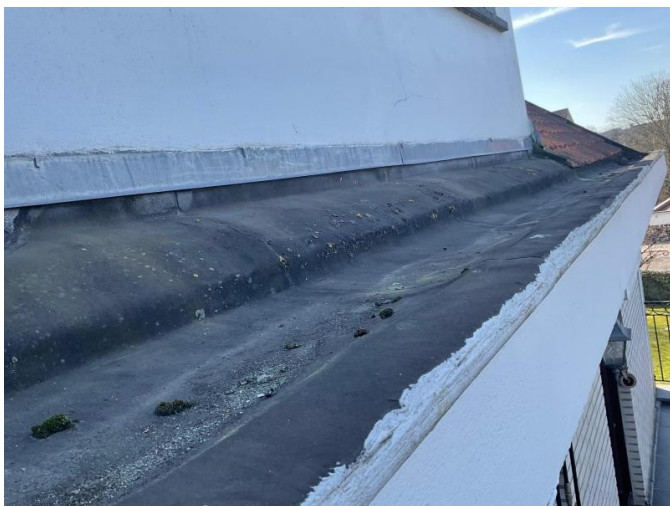
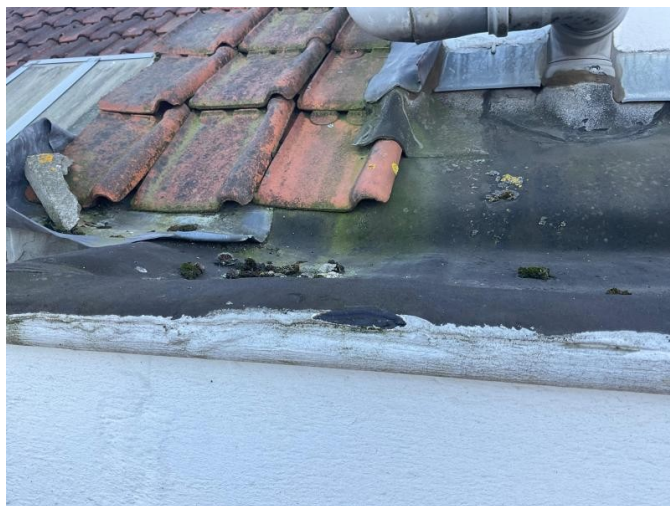
Fiche 12: Roofing dakgoot achteraan

Geen asbest

#	Type	Referentie	Resultaat
12.1	Puntmonster	25108/06	Geen asbest

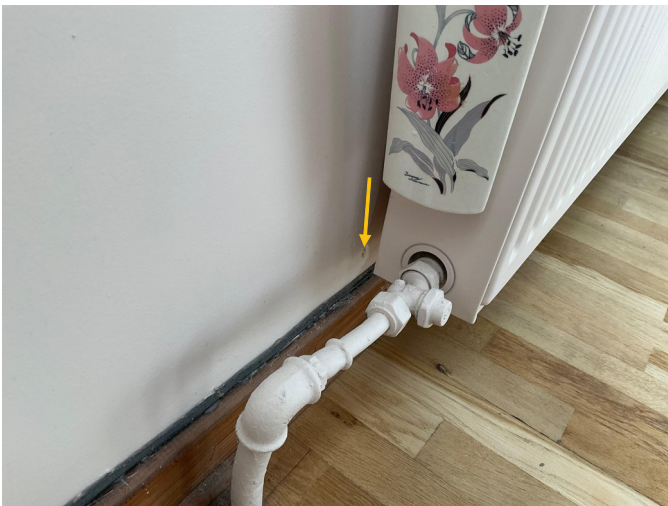
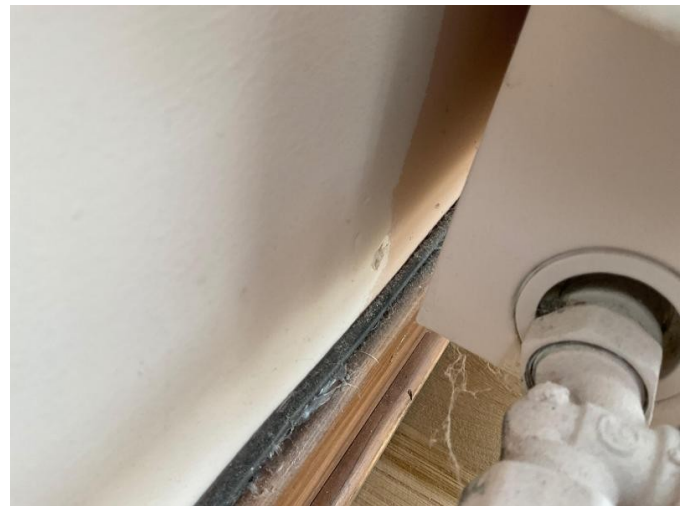
Fiche 13: pleisterwerk muren

Geen asbest

#	Type	Referentie	Resultaat
13.1	Mengmonster	25108/01	Geen asbest

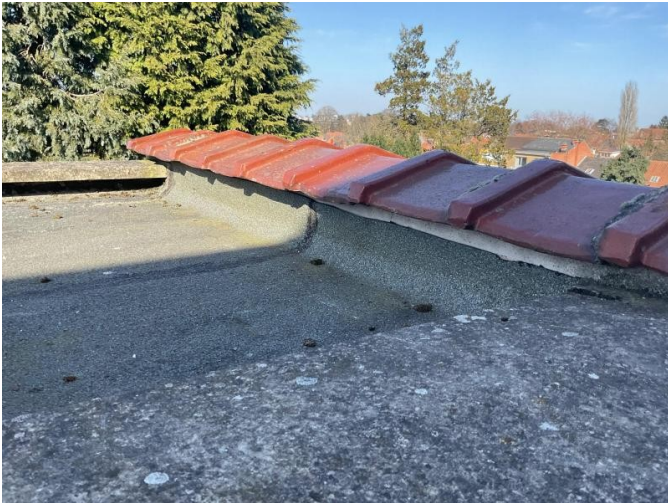
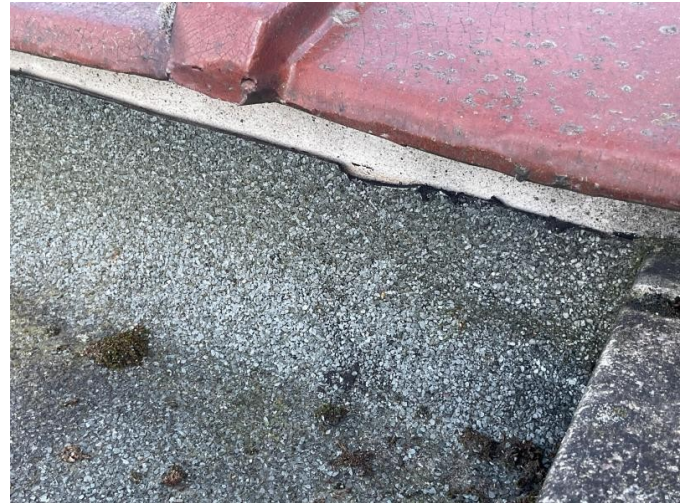
Fiche 14: Roofing plat dak berging

Geen asbest

#	Type	Referentie	Resultaat
14.1	Puntmonster	25108/07	Geen asbest

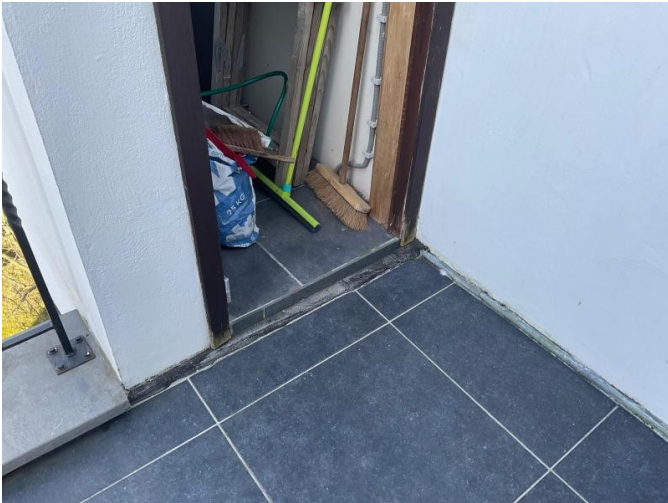
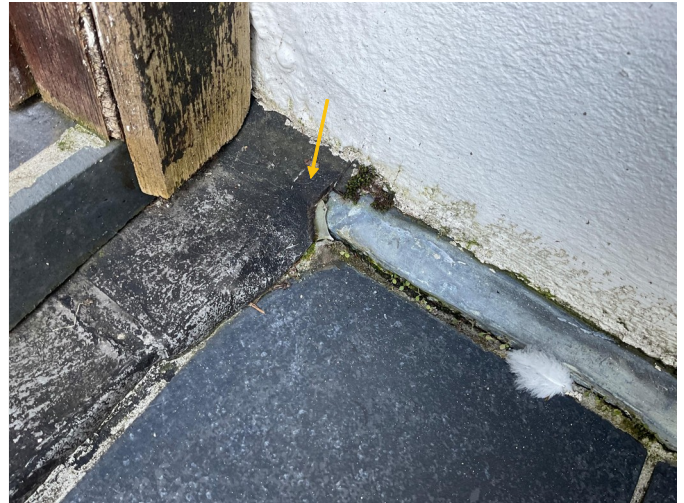
Fiche 15: roofing plat / terras

Geen asbest
