Rapport d'expertise

# PRODETEC srl

Concerne: notre intervention: ACP BONAVENTURE  
Rue Bonaventure, 39  
1090 Bruxelles  
BCE : 0846 757 144

**Date d'intervention:** 18 décembre 2024

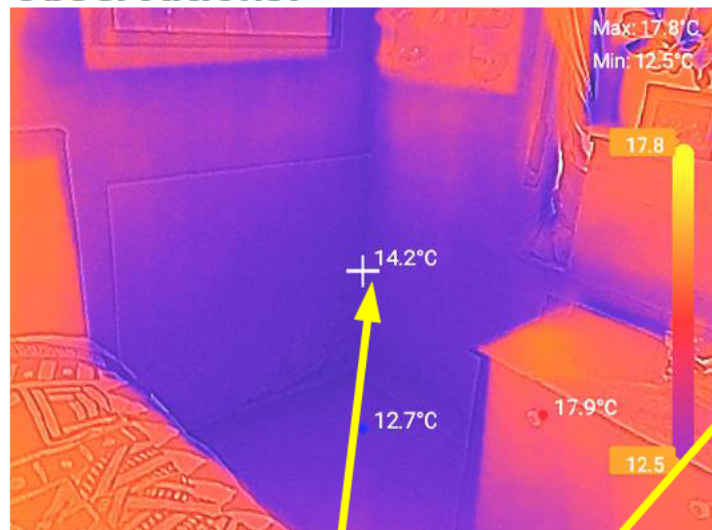
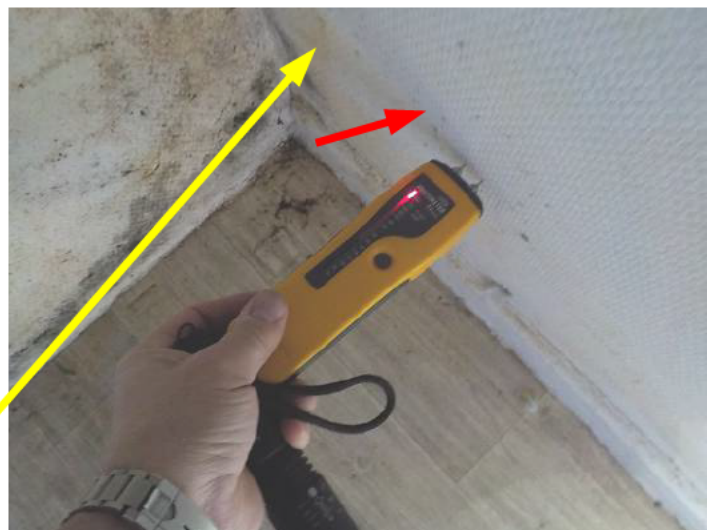
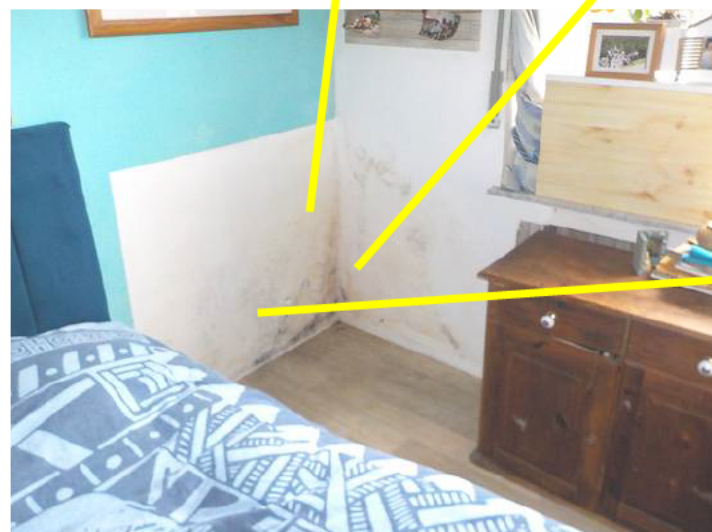
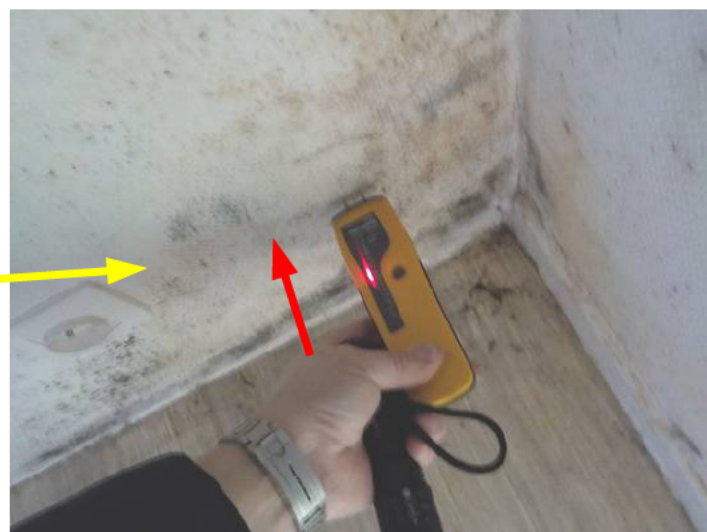
### **Chambre (grande) – rez-de-chaussée.**

Des traces d'infiltration (enduits et peinture cloqués) sont présentes dans l'angle des murs à gauche de la fenêtre.

Nous mesurons 95% d'humidité interne dans ces traces.

La thermographie nous révèle la corrélation entre les traces observées et l'humidité mesurée ainsi que l'absence de rupture d'étanchéité des canalisations chauffage et/ou sanitaire (froid/chaud) emmurées et/ou en chape dans et autour de la zone infiltrée.

La thermographie nous révèle la présence d'une infiltration de la maçonnerie constituant les pieds de mur de la façade arrière et latérale.

Les traces d'infiltration observées et l'humidité mesurée au pied du mur à gauche de la fenêtre dans la grande chambre proviennent d'une rupture d'étanchéité des fondations en façade latérale (côté voisin).

La rupture du système (goudron badigeonné) assurant l'étanchéité de la maçonnerie constituant les fondations de la façade latérale et/ou la présence probable d'une rupture d'étanchéité du réseau d'égouttage récoltant les les eaux de ruissellements de la véranda de l'immeuble voisin entraîne l'apparition d'une humidité excessive dans l'angle des murs à droite de la fenêtre dans la chambre.

L'excès d'humidité présent dans cette zone génère l'apparition des traces d'infiltration constatées et de l'humidité mesurée.

Grande chambre : Accès à l'immeuble voisin.

En zone extérieure, dégagement de la maçonnerie constituant les fondations de façade latérale.

Cimentage hydrofugé de la maçonnerie dégagée.

Mise en œuvre d'une membrane d'étanchéité munie de remontées et solins mécaniques à 15 cm du niveau final des terres.

Vérification de l'absence de rupture étanchéité du système d'évacuation pluviale de la véranda.

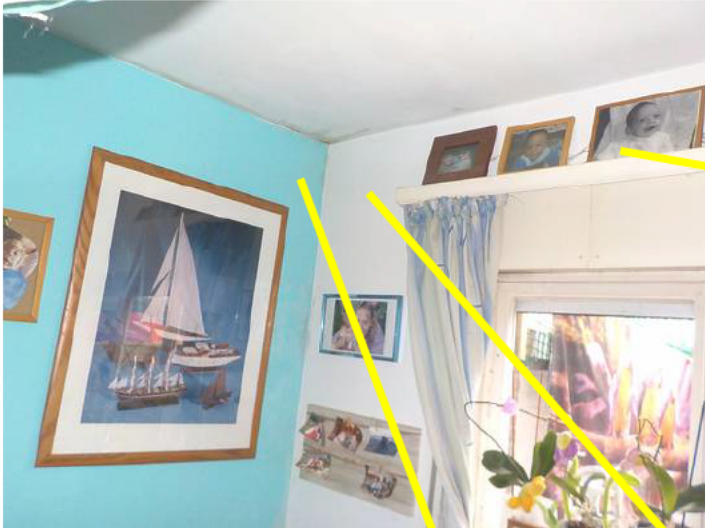
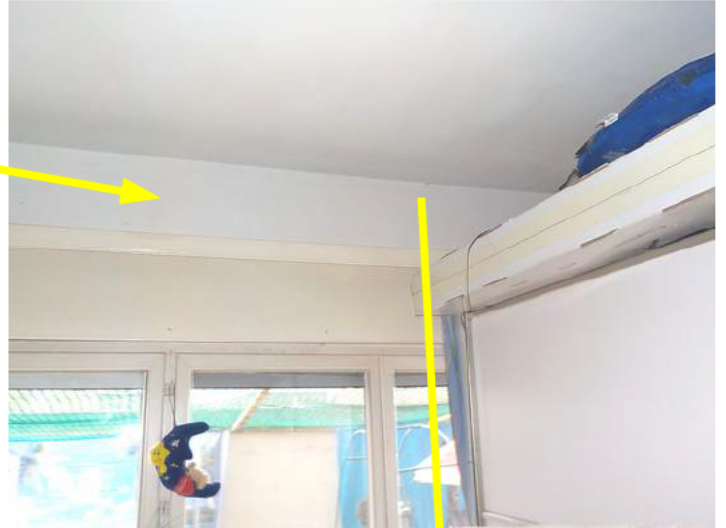
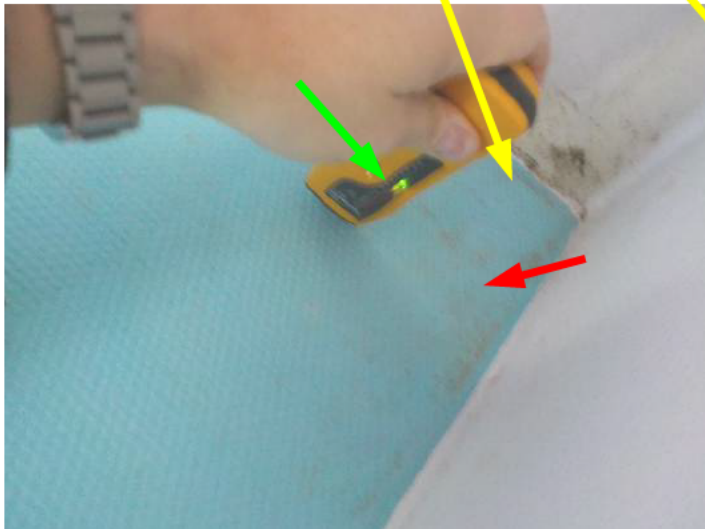
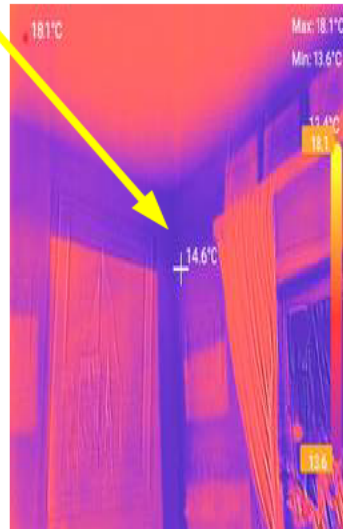
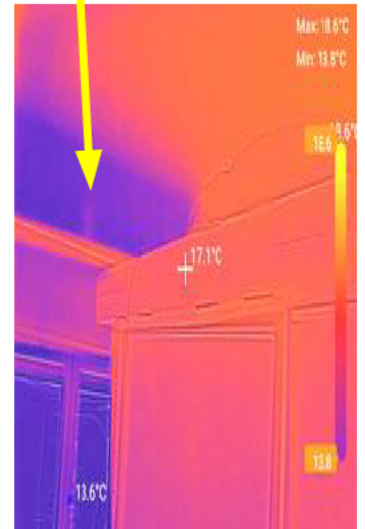
## Chambre (grande) – rez-de-chaussée.

Des traces d'humidité (taches noires/condensation) sont présentes en tête de mur et au plafond côté fenêtre.

Nous mesurons l'absence d'humidité interne dans ces traces.

La thermographie nous révèle la corrélation entre la zone d'apparition des moisissures et la zone la plus froide.

Les moisissures se développant au plafond dans la grande chambre proviennent de condensation.

L'excès d'humidité relative présent dans l'habitation se condense de façon récurrente au contact des zones les plus froides (façade arrière) entraînant la prolifération de moisissures observables sous forme de taches noires.

Aération de l'habitation permettant l'évacuation de l'excès d'humidité relative (maximum 50 %).

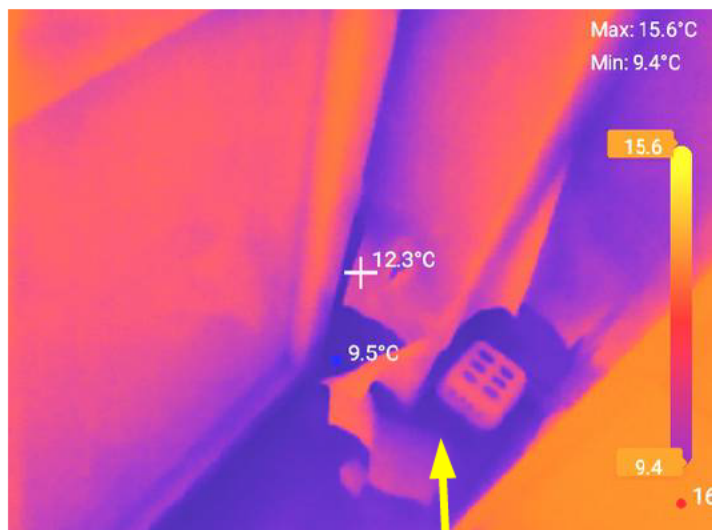
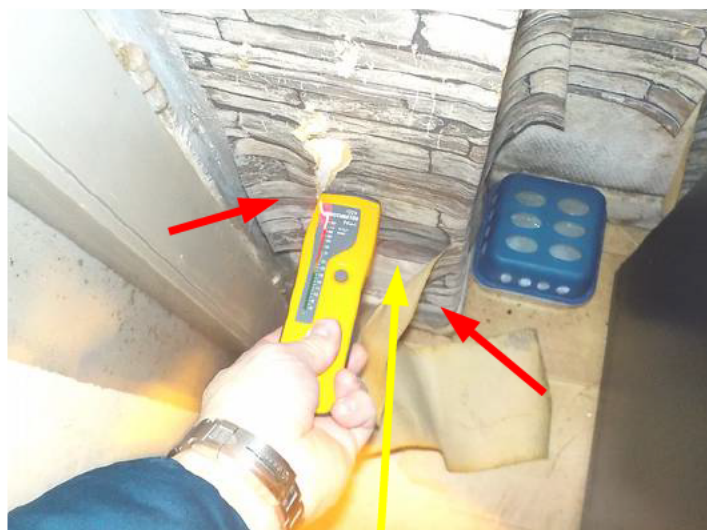
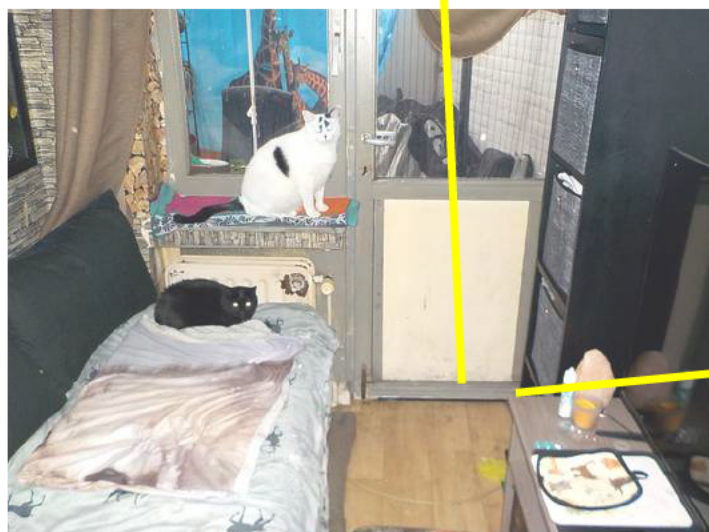
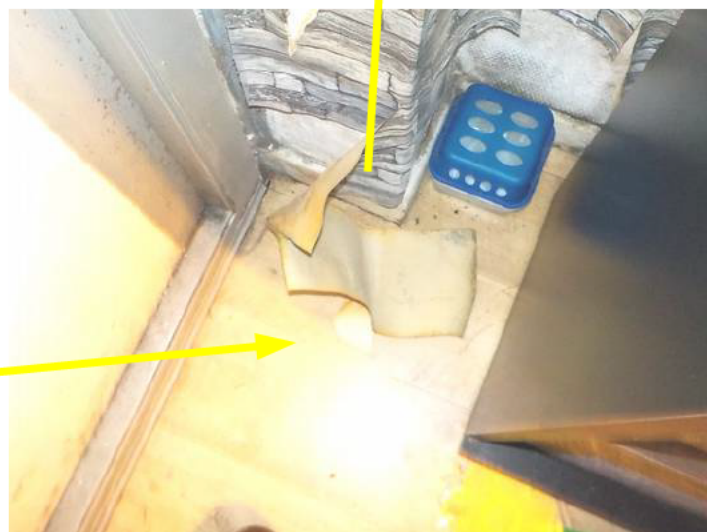
## Chambre (petite) – rez-de-chaussée.

Des traces d'infiltration (enduits et peinture cloqués) sont présentes au pied des murs à droite de la porte-fenêtre.

Nous mesurons 95% d'humidité interne dans ces traces.

La thermographie nous révèle présence d'une infiltration de la dalle de sol dans cette zone.

La thermographie nous révèle la corrélation entre les traces observées et l'humidité mesurée ainsi que l'absence de rupture d'étanchéité des canalisations chauffage et/ou sanitaire (froid/chaud) emmurées et/ou en chape dans et autour de la zone infiltrée.

Les traces d'infiltration constatées au pied du mur à droite de la porte dans la petite chambre proviennent d'une rupture étanchéité des fondations et de l'amorce de l'avaloir d'évacuation pluviale.

L'eau infiltre le pied de façade et percole dans la chambre entraînant l'apparition des traces d'infiltration constatées à droite de la porte au pied du mur.

Cimentage hydrofugé de la maçonnerie en pied façade jouxtant l'avaloir d'évacuation pluviale.

Renouvellement réparation de l'amorce cimentée de l'avaloir d'évacuation pluviale.

Remise en état des enduits et peintures après séchage complet de la zone infiltrée entre 10 et 14 semaines (estimation) suivant la réparation et l'arrêt de l'infiltration.

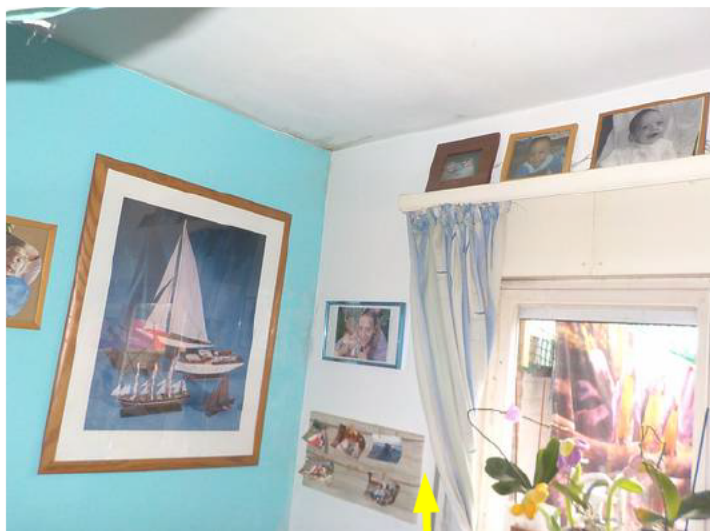
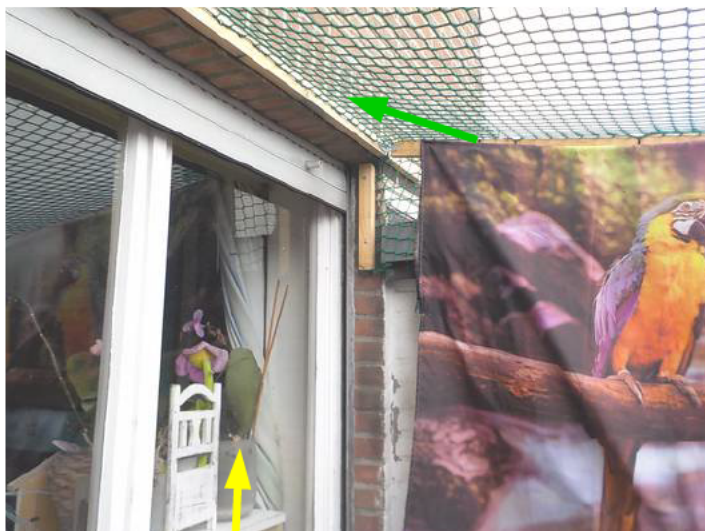
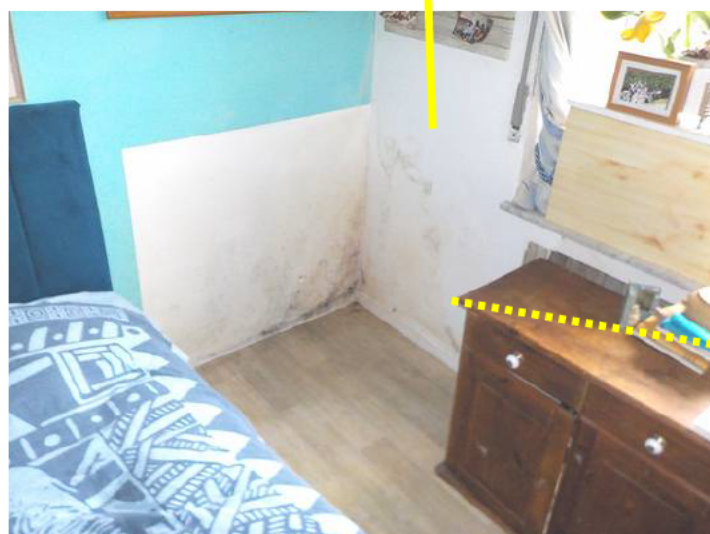
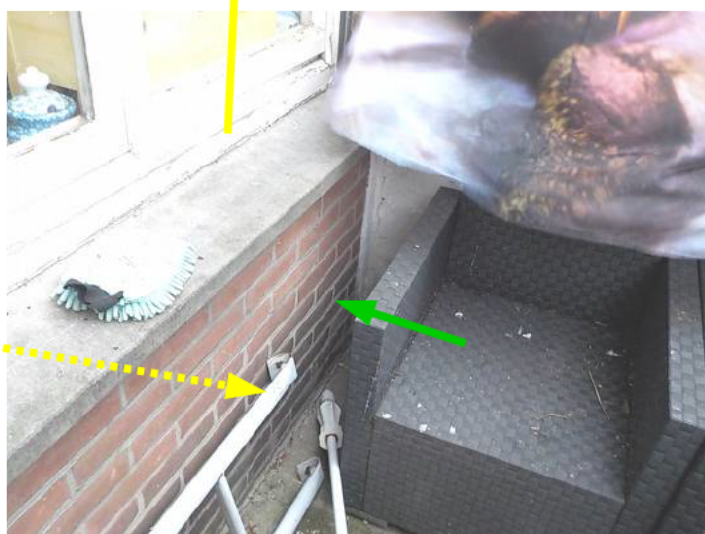
## Façade arrière / Chambre (grande) – rez-de-chaussée.

L'inspection visuelle de la façade arrière révèle l'absence d'ouverture et fissure permettant une infiltration de la façade arrière.

Nous constatons l'absence de trace d'eau stagnante au sol en pied façade arrière.

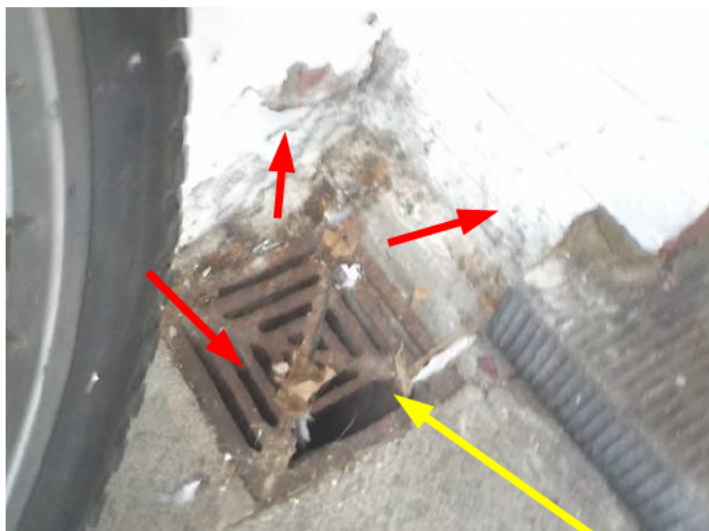
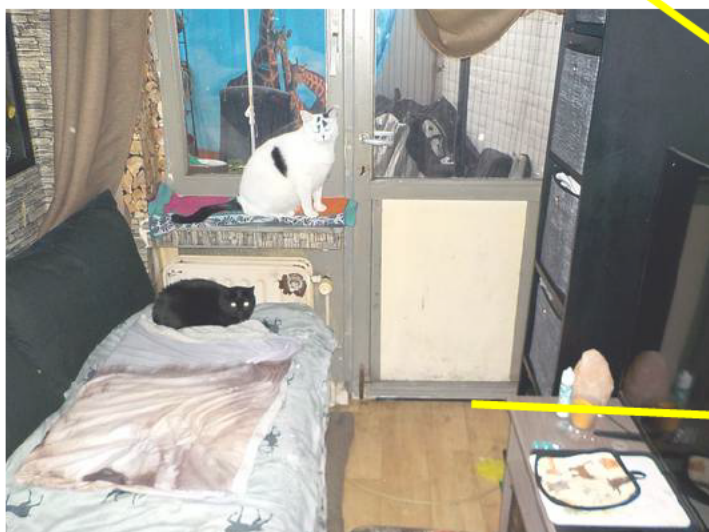
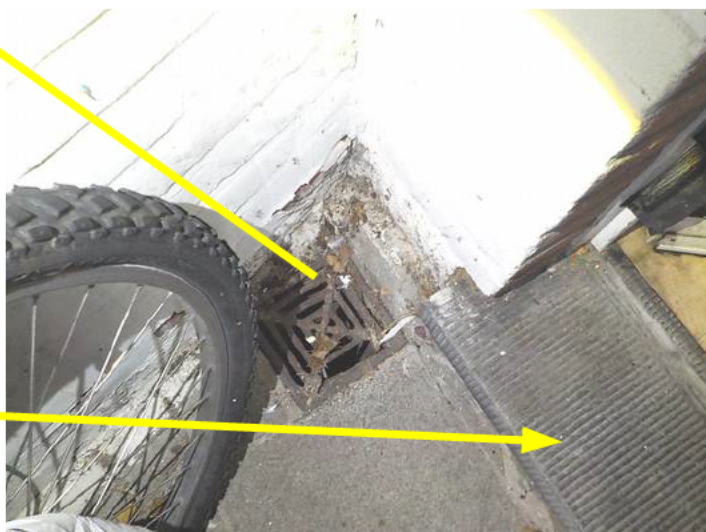
## Cour arrière / Chambre (petite) – rez-de-chaussée.

Dans l'axe des traces d'infiltration constatées au pied du mur à droite de la porte-fenêtre se situe côté extérieur un avaloir d'évacuation pluviale.

Nous constatons la présence d'ouvertures et fissures dans la maçonnerie jouxtant l'avaloir.

Nous constatons la présence d'ouvertures et fissures dans l'amorce de l'avaloir d'évacuation pluviale.
