Asbestinventarisatetest

Hendrik Consciencestraat 5, 1850 Grimbergen

Attestnummer : 20250313-000460.000

Uitgegeven op : 13.03.2025

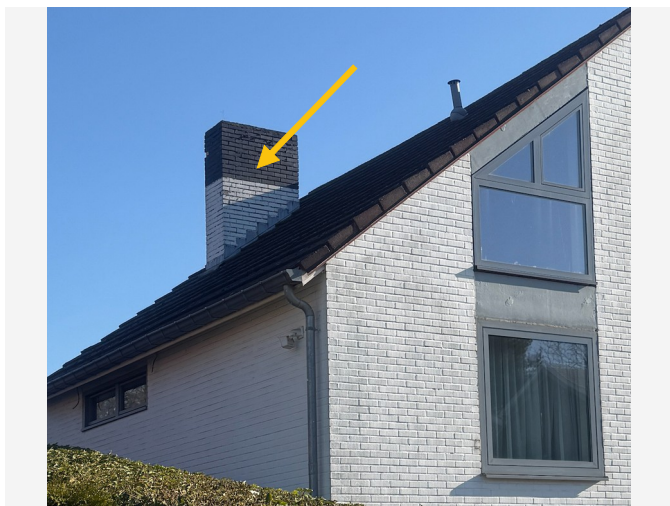
Situeringfoto

Tijdelijke beperking

Reden: Het te onderzoeken materiaal situeert zich hoger dan 3,50 m te rekenen vanaf een veilige ondergrond

Uitleg van de asbestdeskundige: hoogte hoger dan 3,50m

Er zouden achterliggende asbesttoepassingen kunnen zijn in de schouw.

Visueel niet-asbestverdacht.

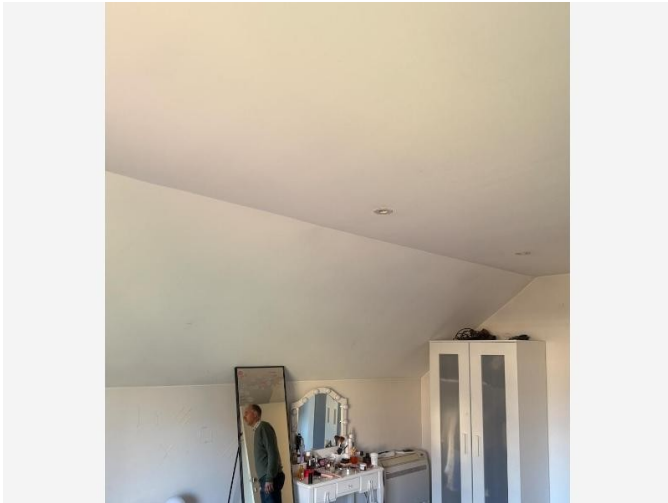
Vrije foto

Achter het vals plafond zou asbesttoepassingen aanwezig kunnen zijn.

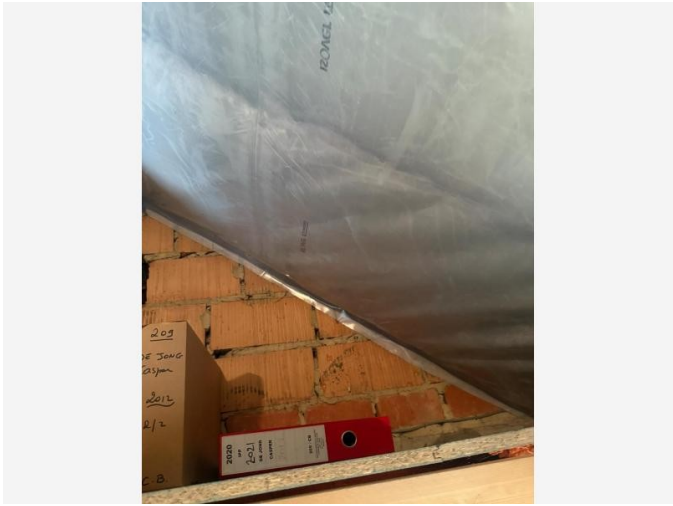
Vrije foto

geen asbestverdachte toepassingen waargenomen.

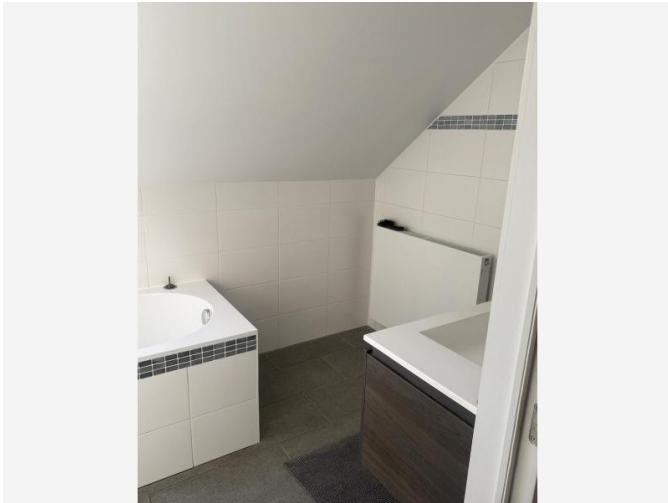
Vrije foto

Achter de tegels zou asbesthoudende tegellijm gebruikt kunnen worden. Best bemonsteren bij renovaties.

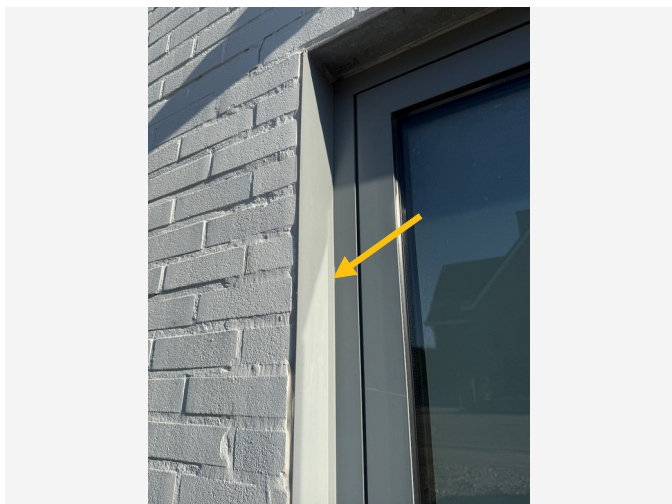
Vrije foto

geen (asbestverdachte) mastiek waargenomen.

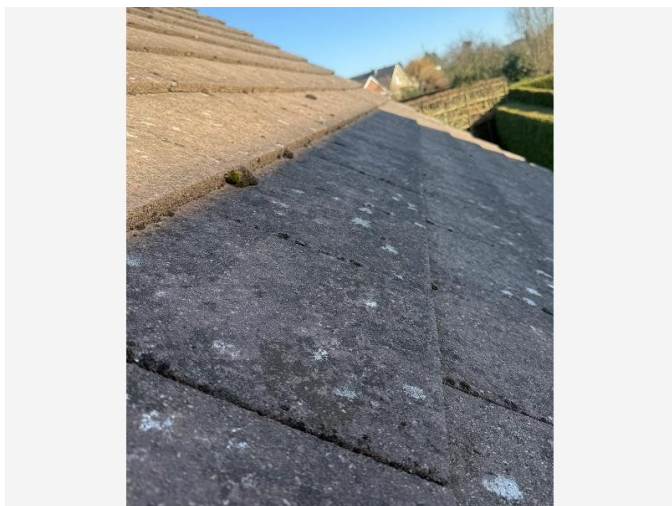
Vrije foto

niet-asbestverdacht.

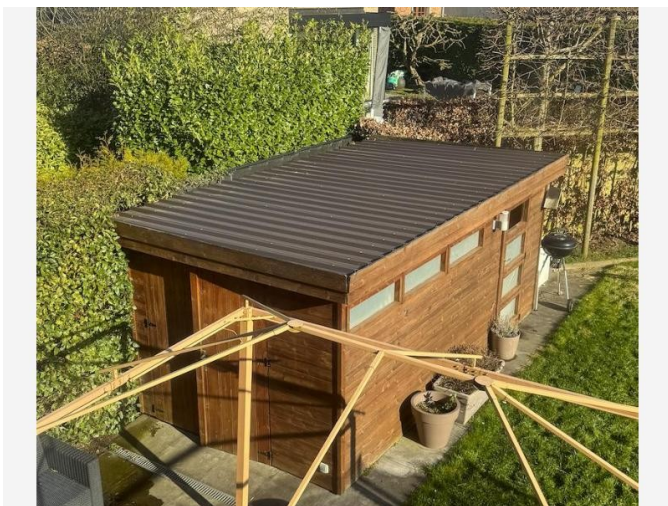
Vrije foto

niet-asbestverdacht.

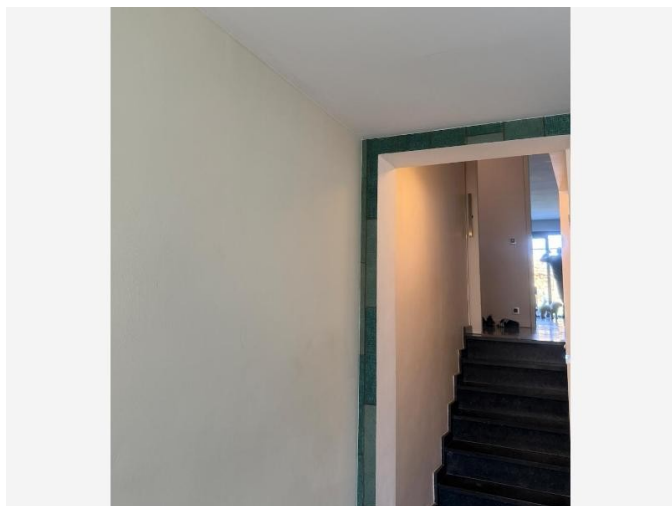
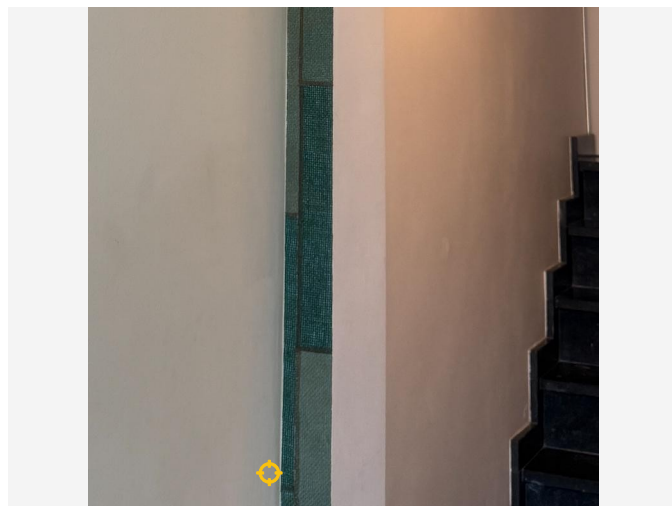
Geen asbest

#	Type	Referentie	Resultaat
8.1	Mengmonster	M01	Geen asbest

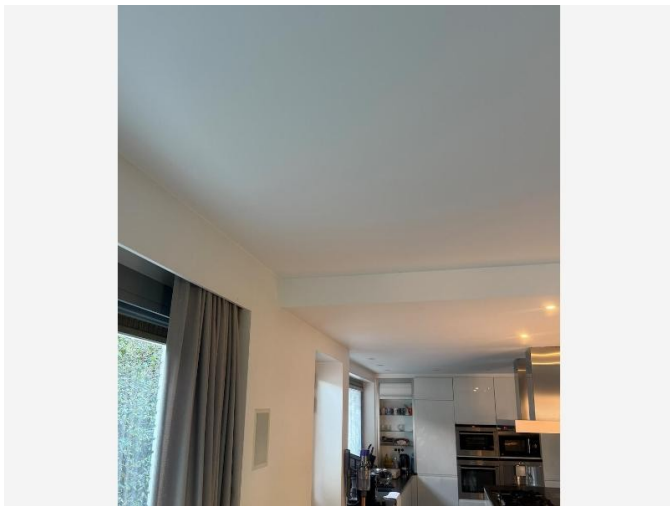
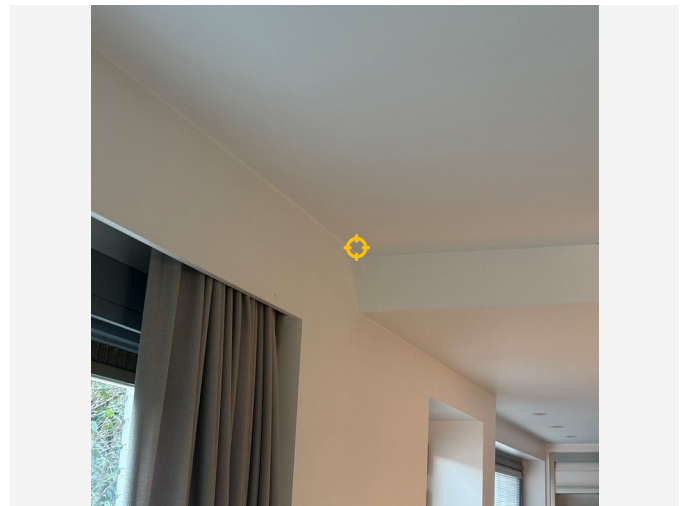
Fiche 9: pleister plafond

Geen asbest

#	Type	Referentie	Resultaat
9.1	Mengmonster	M02	Geen asbest
