Asbestinventarisatetest

Lenneke Marelaan 40/112, 1932 Zaventem

Attestnummer : 20250227-000335.000

Uitgegeven op : 27.02.2025

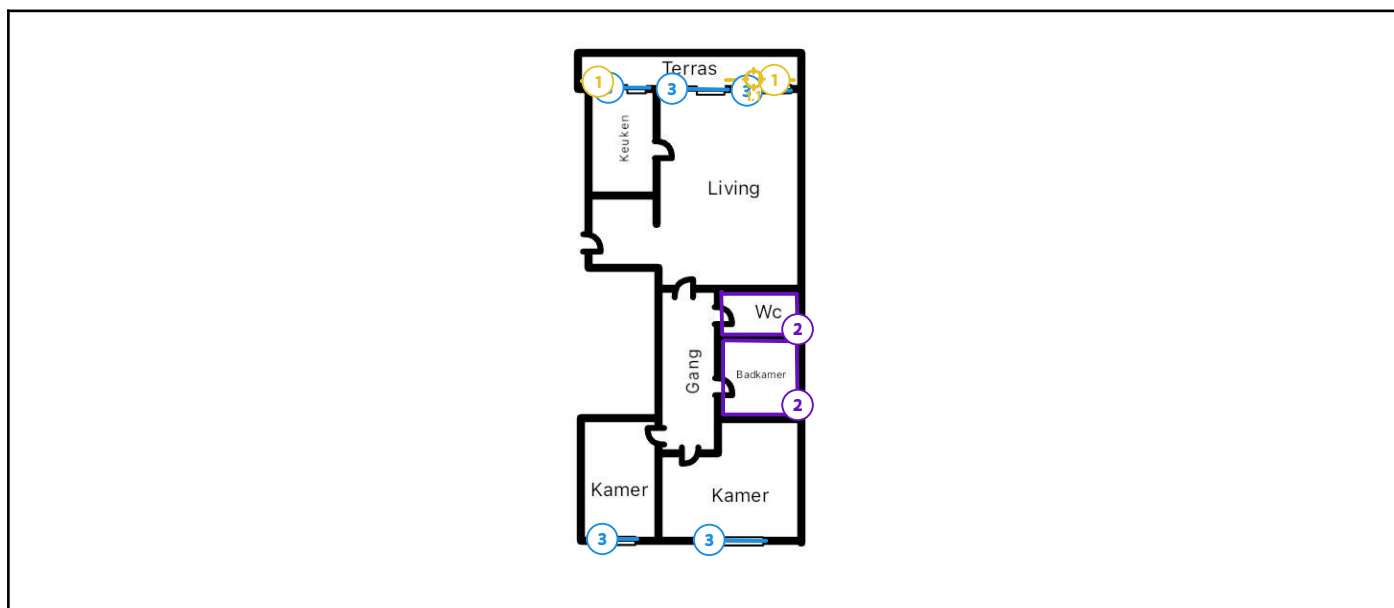
Plan 1.1: Appartement

Beschrijving	Type	Actie
1. Glasal vensterpaneel	Asbestmateriaal	Zorgvuldig beheren
1.1 Code: VG-M004	Puntmonster	-
2. Faiencetegels	Advies	-
3. Mastiek rond vensters	Geen asbest	-

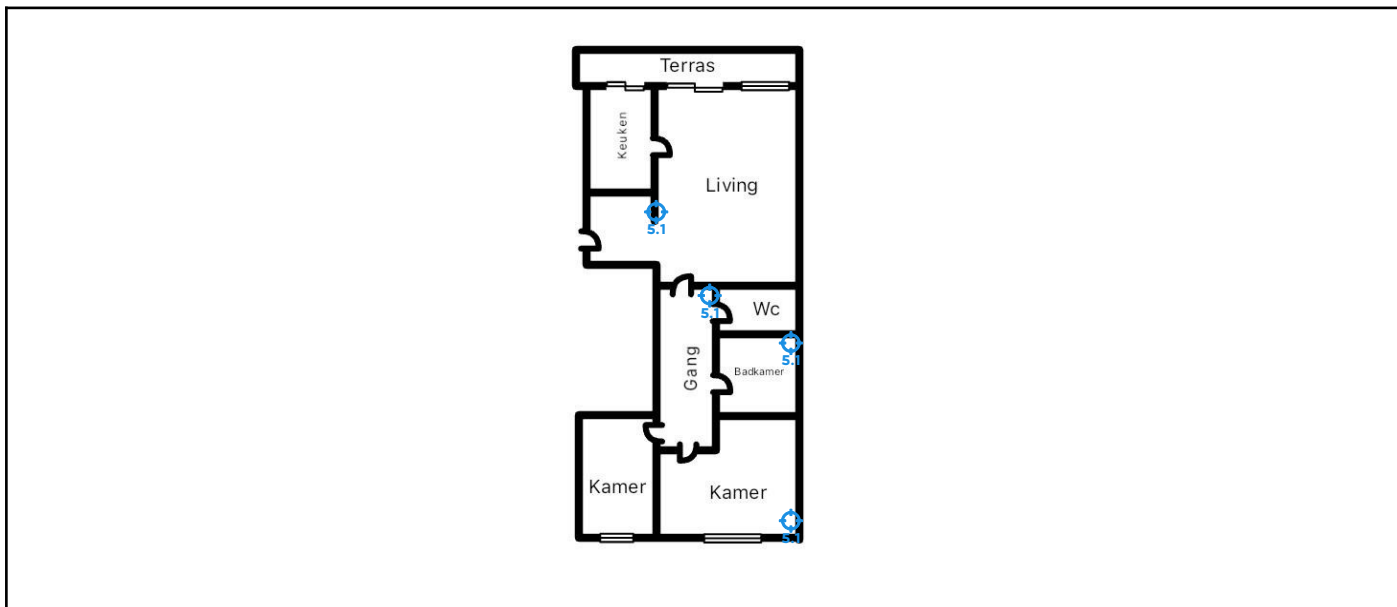
Plan 1.2: Appartement (wandpleister)

Beschrijving	Type	Actie
5. Pleisterwerk wanden	Geen asbest	-
5.1 Code: VG-M001	Mengmonster	-

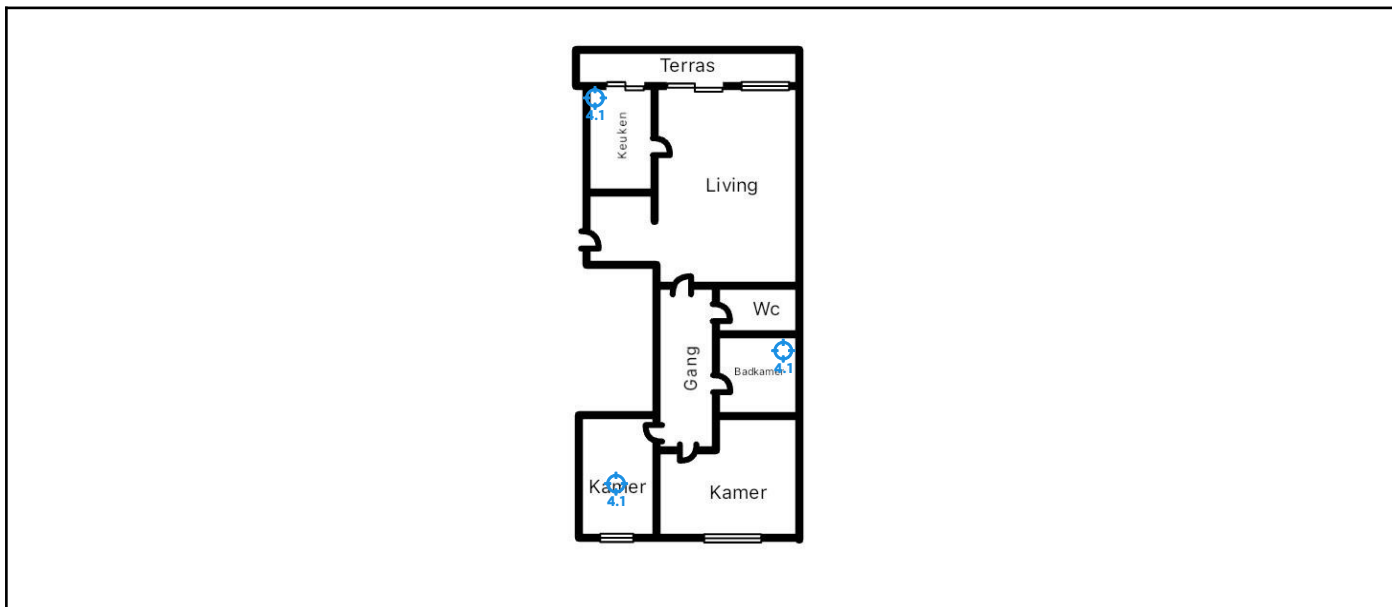
Plan 1.3: Appartement (plafondpleister)

Beschrijving	Type	Actie
4. Pleisterwerk plafonds	Geen asbest	-
4.1 Code: VG-M002	Mengmonster	-

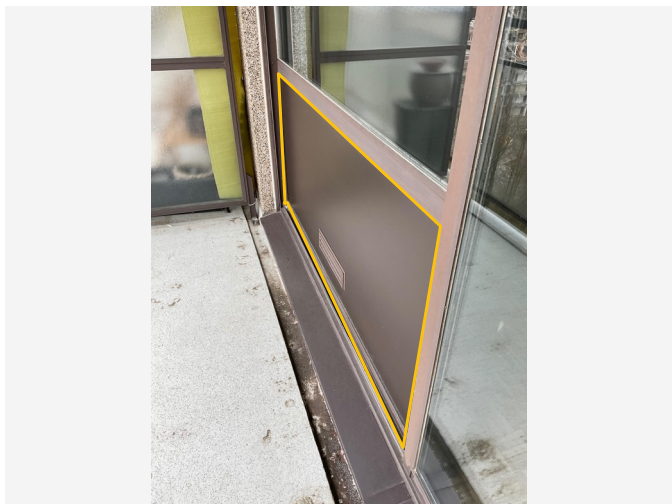
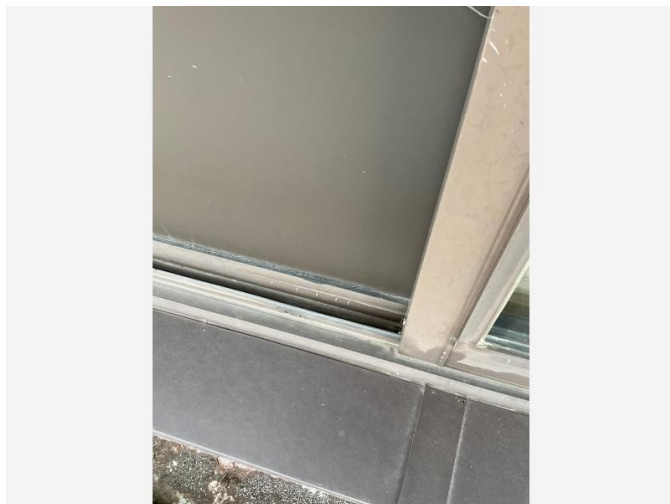
Overzichtsfoto

Detailfoto

Het asbestmateriaal valt onder de mijlpaal van 2040.

Laag materiaalrisico en/of verlaagde kans op vezelvrijgave

Gebondenheid	Categorie 1: hechtgebonden in oorsprong
Asbestsoort (vezeltype)	Alleen chrysotiel
Asbestconcentratie	Laag (< 50%)
Afschermingsgraad van het gehele materiaal	Geheel of deels vrij aan de buitenlucht
Toestand van het materiaal	Licht beschadigd, licht verweerd. Intact calciumsilicaatmateriaal of categorie III 'gebondenheid'

#	Type	Referentie	Resultaat
1.1	Puntmonster	VG-M004	Chrysotiel

Beschrijving	Glasal vensterpaneel
Omgeving	Buiten
Primaire drager	Wandopening verticaal (raam, deur, ...)
Asbestmateriaal	Plaat, paneel, tablet - Geëmailleerd, type Glasal
Bindmiddel van asbestmateriaal	Cement
Gebondenheid op basis van bindmiddel	Hecht
Hoeveelheid (oppervlakte - dikte - aantal)	<ul style="list-style-type: none">• 1,00 m² - 1,00 cm - 1 stuk• 3,00 m² - 1,00 cm - 1 stuk
Totaal volume	0,04 m ³
Eenvoudig bereikbaar	Ja
Bevestigingswijze	<ul style="list-style-type: none">• Geklemd
Identificatiemethode	Vaststelling met monsternamen
Destructieve handeling voor identificatie	Nee
Opmerking	De hoeveelheid is een schatting en kan afwijken van de werkelijke toestand.

- Zorg voor een veilig beheer en verwijder dit asbestmateriaal wanneer het bij werken eenvoudig bereikbaar wordt. Controleer de toestand jaarlijks op wijzigingen.

- Eenvoudige handelingen: mag via doe-het-zelf of door werknemer(s) met opleidingsattest eenvoudige handelingen
Deze toepassing kan door een aannemer die over een opleidingsattest eenvoudige handelingen beschikt of door een particulier (doe-het-zelf), verwijderd worden indien er geen verhoogd risico op vrijgave van asbestvezels (max. concentratie 0,01 vezels/cm³ - CODEX Art. VI.3-54) ontstaat en de toepassing voorafgaand wordt gefixeerd/bevochtigd; de individuele elementen zonder machinale werktuigen en zonder breken of gooien een voor een losgemaakt worden; en ten slotte in gesloten verpakking weggevoerd worden naar een erkend afvalpunt (recyclagepark).

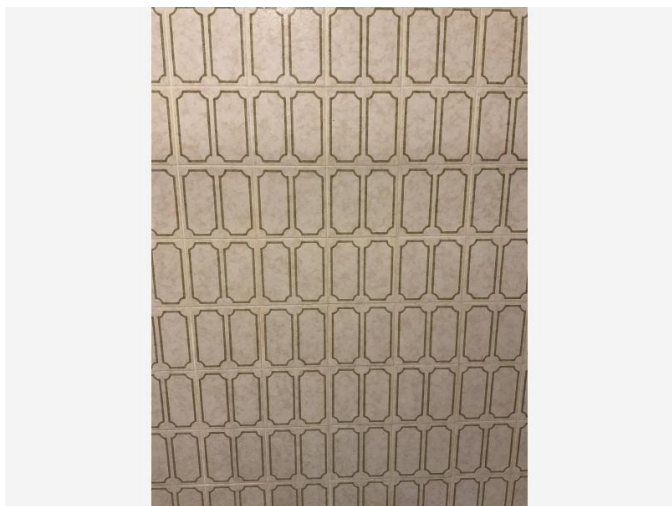
Binnenwanden en/of plafonds afgewerkt met een intacte laag faiencetegels zonder zichtbare beschadigingen. Inspectie van de onderliggende lijmlaag, tegels zelf en de rest van de bedekte structuur (opbouw, pleisterwerk) is niet mogelijk zonder uitbreiding naar een destructief onderzoek.

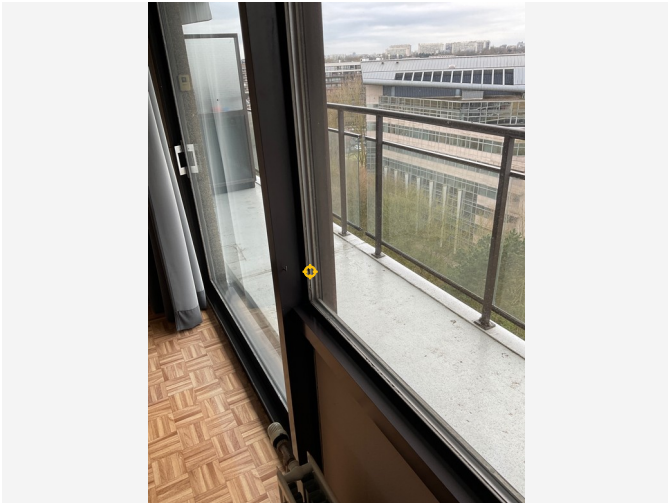
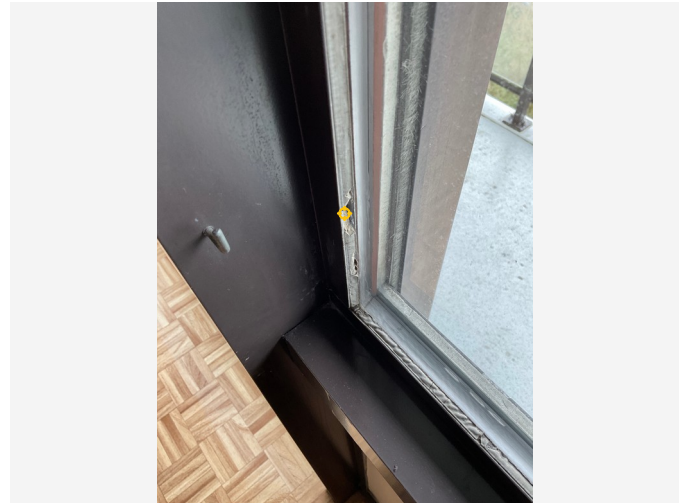
Fiche 3: Mastiek rond vensters

Geen asbest

#	Type	Referentie	Resultaat
3.1	Puntmonster	VG-M003	Geen asbest

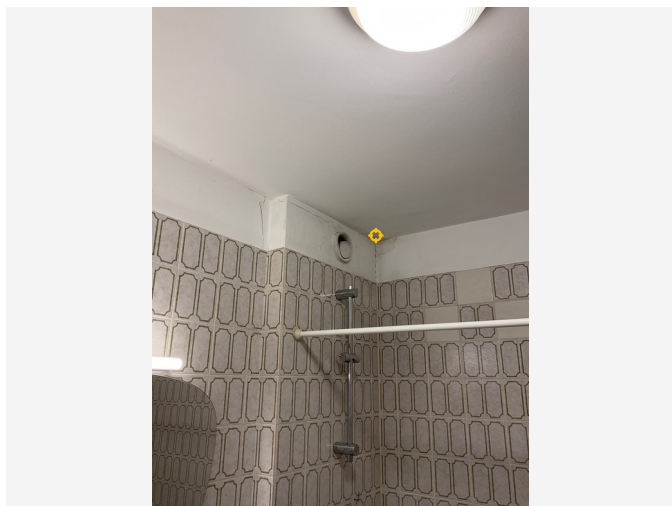
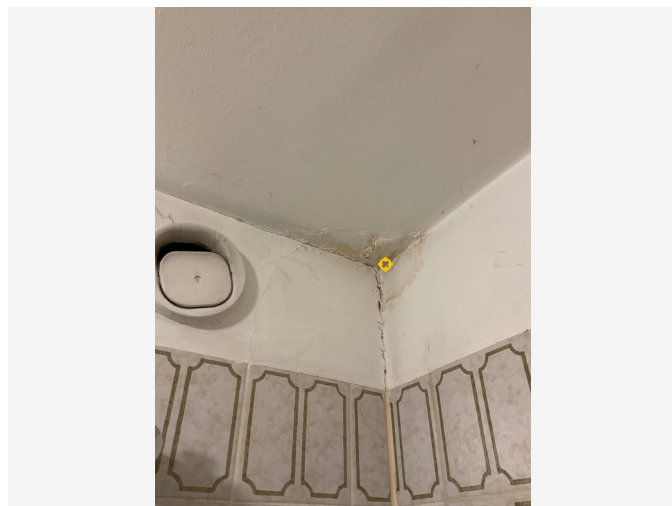
Fiche 4: Pleisterwerk plafonds

Geen asbest

#	Type	Referentie	Resultaat
4.1	Mengmonster	VG-M002	Geen asbest

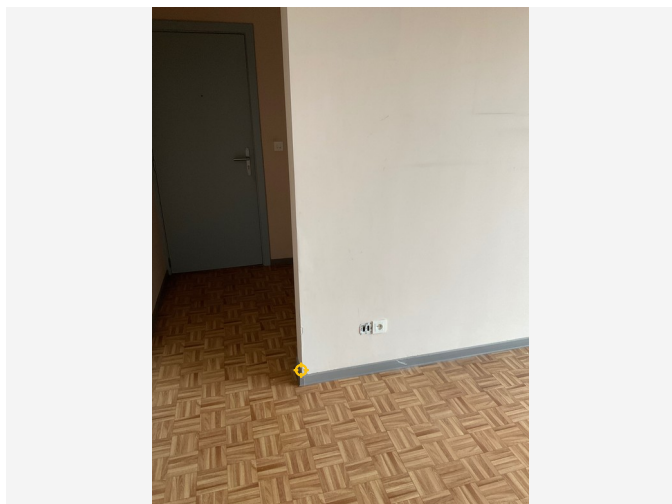
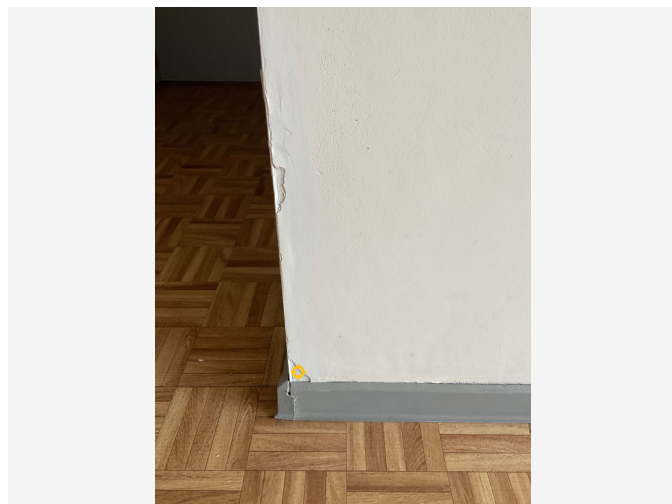
Fiche 5: Pleisterwerk wanden

Geen asbest

#	Type	Referentie	Resultaat
5.1	Mengmonster	VG-M001	Geen asbest
