Asbestinventarisatetest

Kleine Brugstraat 23, 1601 Sint-Pieters-Leeuw

Attestnummer : 20250120-000327.000

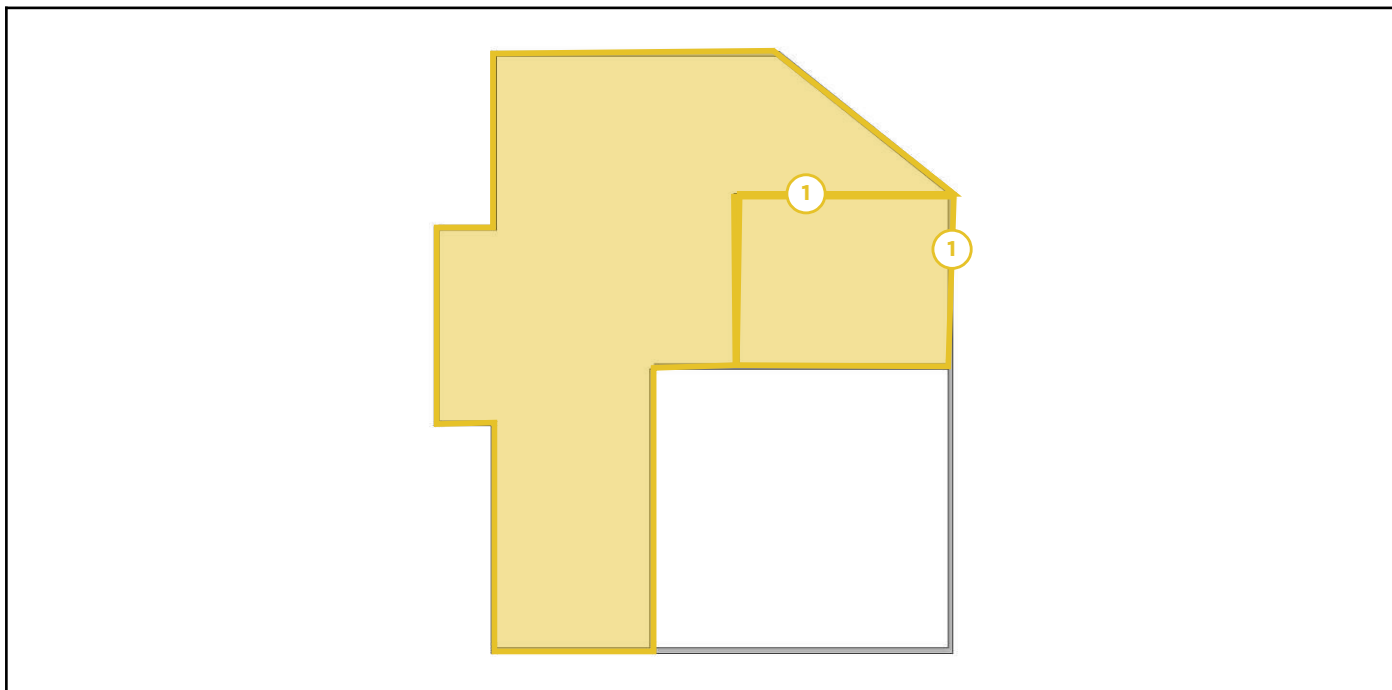
Plan 1.9: Plan dak

| Beschrijving | Type | Actie |
|---|---|---|
| 1. Roofing plat dak | Asbestmateriaal | Zorgvuldig beheren |

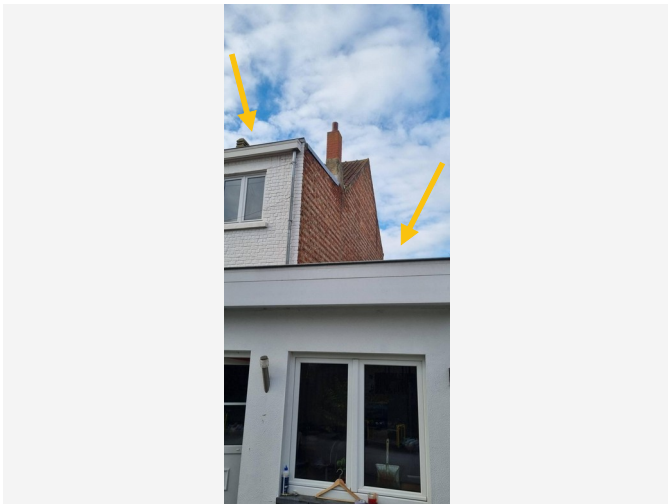
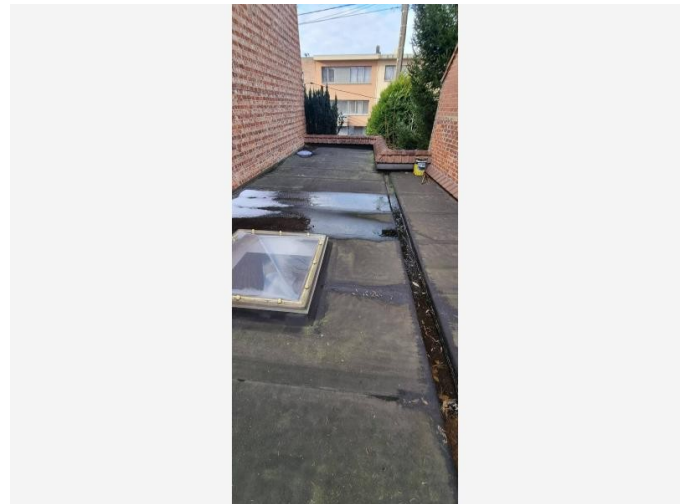
| Fiche 1: Roofing plat dak..... | 21 |

Het asbestmateriaal valt onder de mijlpaal van 2040.

| Eindbeoordeling materiaalrisico | Laag materiaalrisico en/of verlaagde kans op vezelvrijgave |

| Gebondenheid | Categorie 1: hechtgebonden in oorsprong |
| Asbestsoort (vezeltype) | Crocidoliet aanwezig |
| Asbestconcentratie | Laag (< 50%) |
| Toestand van het materiaal | Onbeschadigd, niet verweerd |

| Beschrijving | Roofing plat dak |

- Zorg voor een veilig beheer. Vermijd het beschadigen van het asbestmateriaal. Controleer de toestand jaarlijks op wijzigingen.

- Eenvoudige handelingen: mag via doe-het-zelf of door werknemer(s) met opleidingsattest eenvoudige handelingen
Er komt geen stof vrij bij het verwijderen van de roofing.

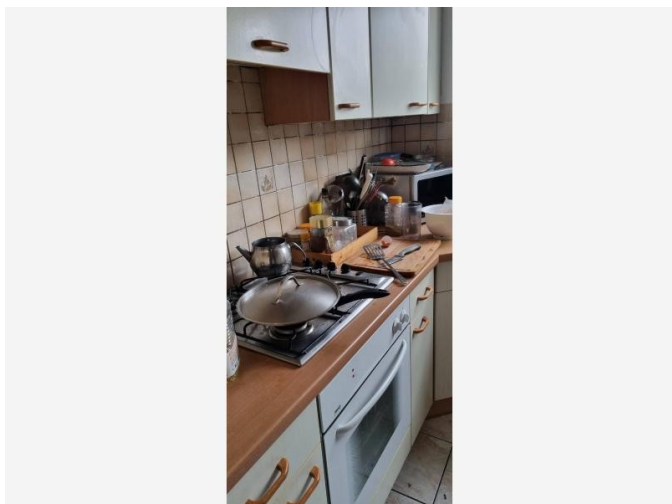
| Fiche 2: Faaience badkamer/keuken..... | 25 |

De lijm kan asbest bevatten maar er is geen onderzoek gedaan daar het geen destructieve inventaris is.

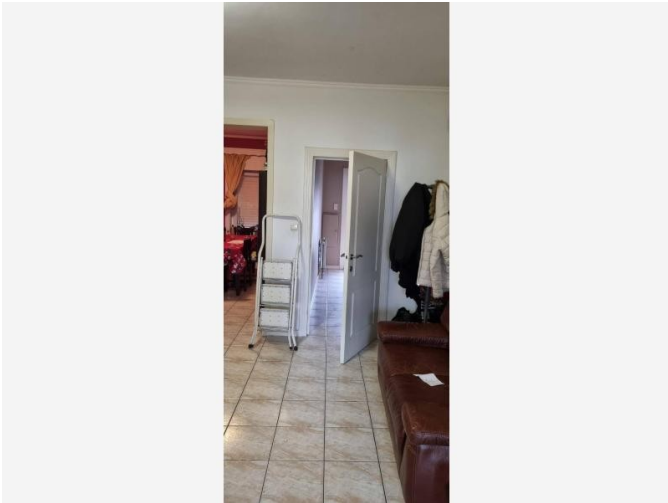
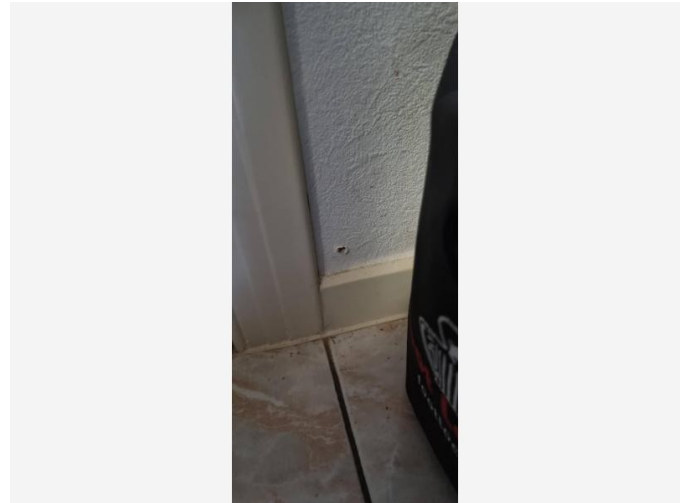
| Fiche 3: Pleister muren..... | 27 |

Geen asbest

| # | Type | Referentie | Resultaat |
|---|---|---|---|
| 3.1 | Mengmonster | ST01 | Geen asbest |

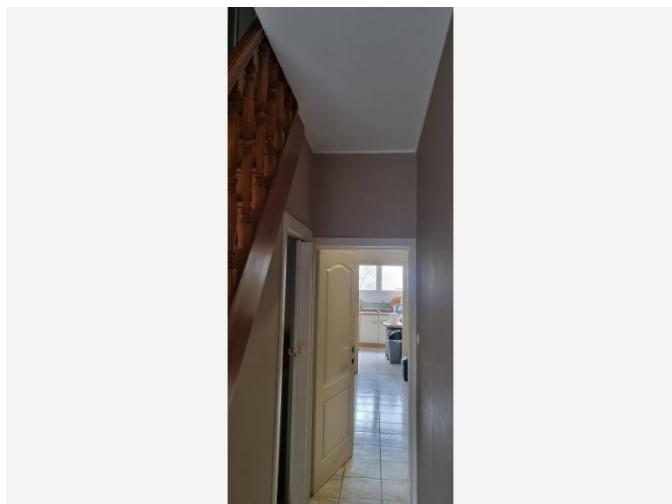
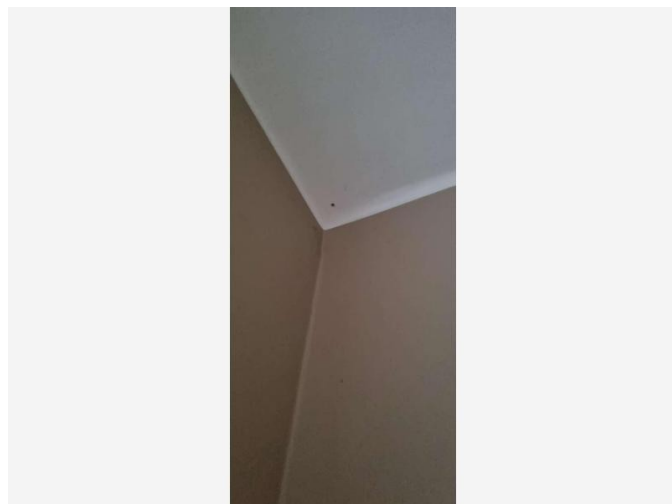
Fiche 4: Pleister plafond

Geen asbest

| # | Type | Referentie | Resultaat |
|---|---|---|---|
| 4.1 | Mengmonster | ST02 | Geen asbest |
