Asbestinventarisatetest

Woluwedal 4/103, 1932 Zaventem

Attestnummer : 20250320-000462.000

Zone 1: Appartementgebouw

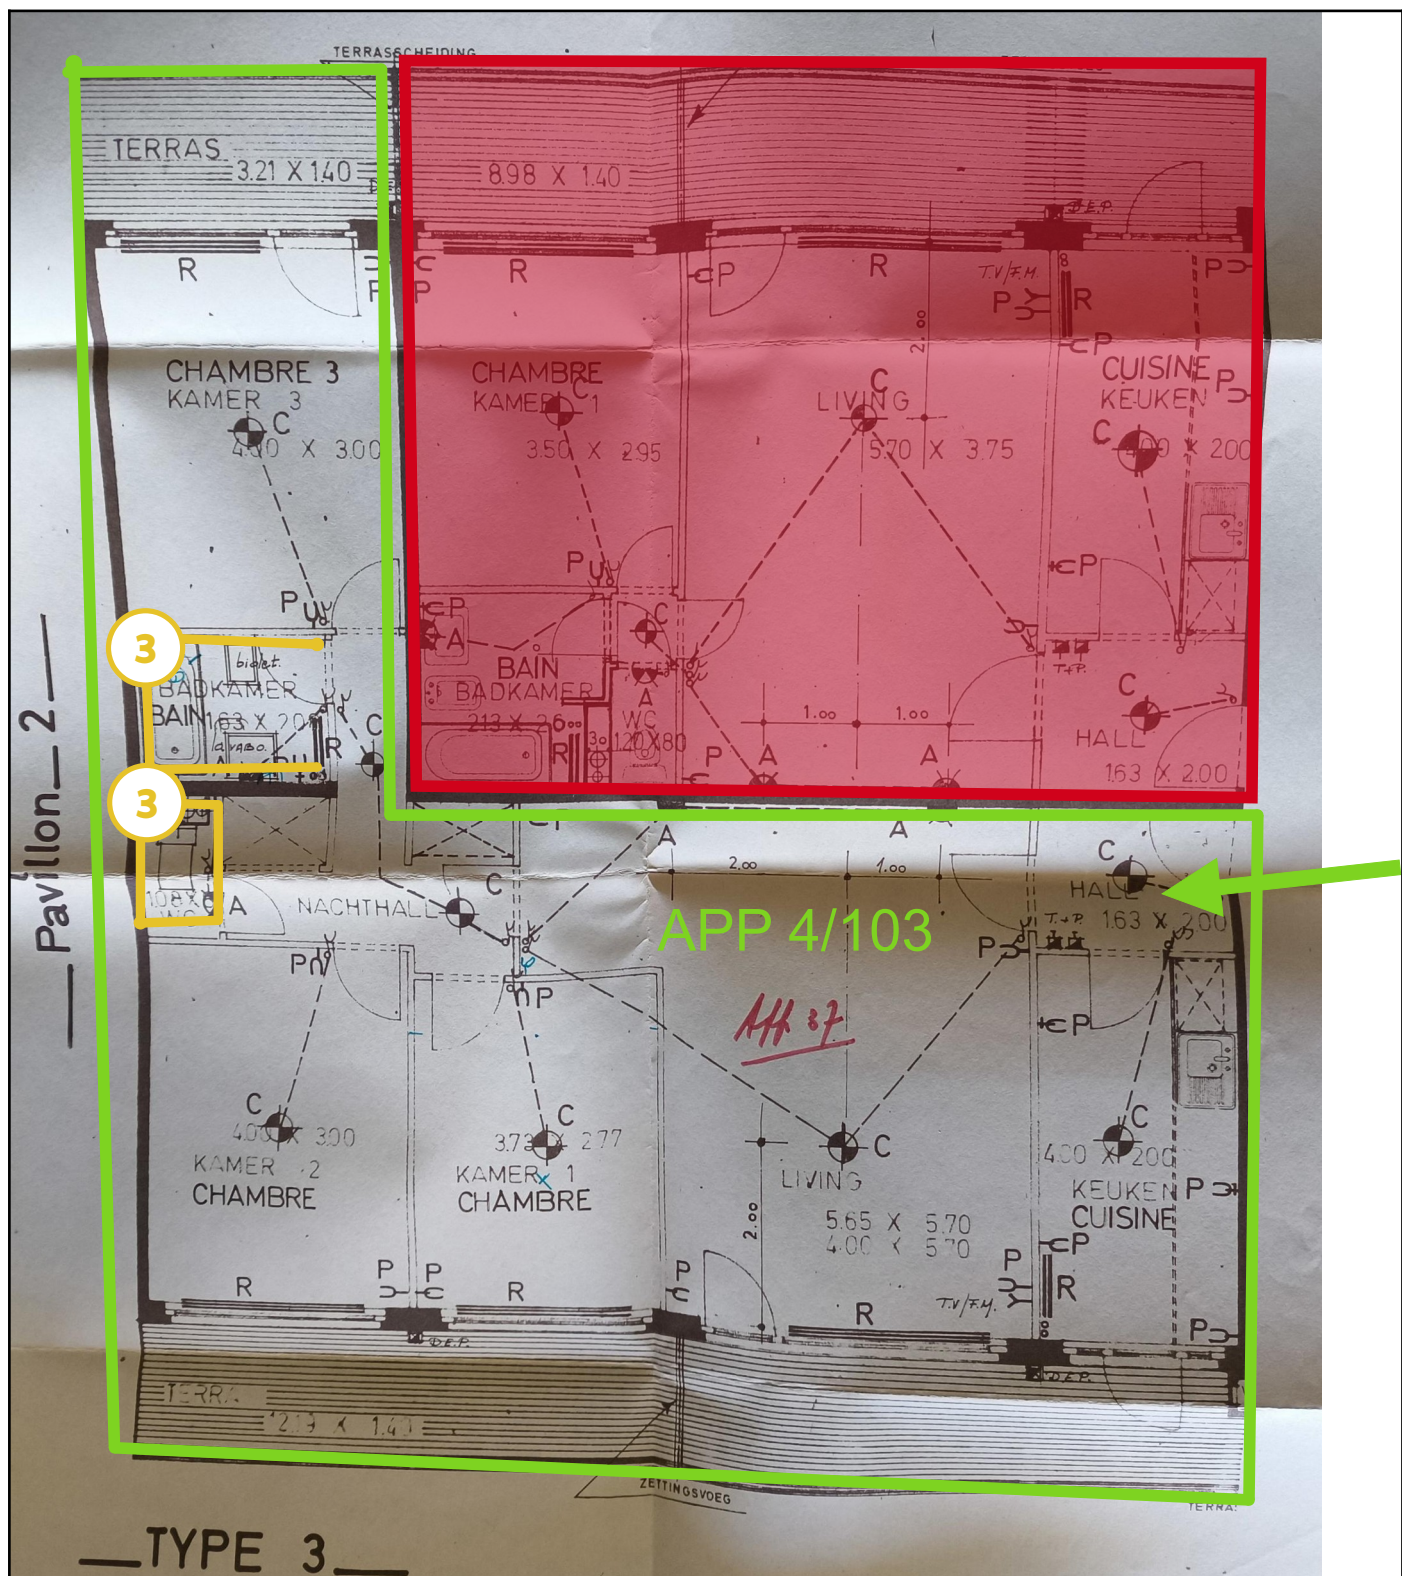
Plan 1.1: plan app

3. cementhechting achter faiencetegels

Asbestmateriaal

Zorgvuldig beheren

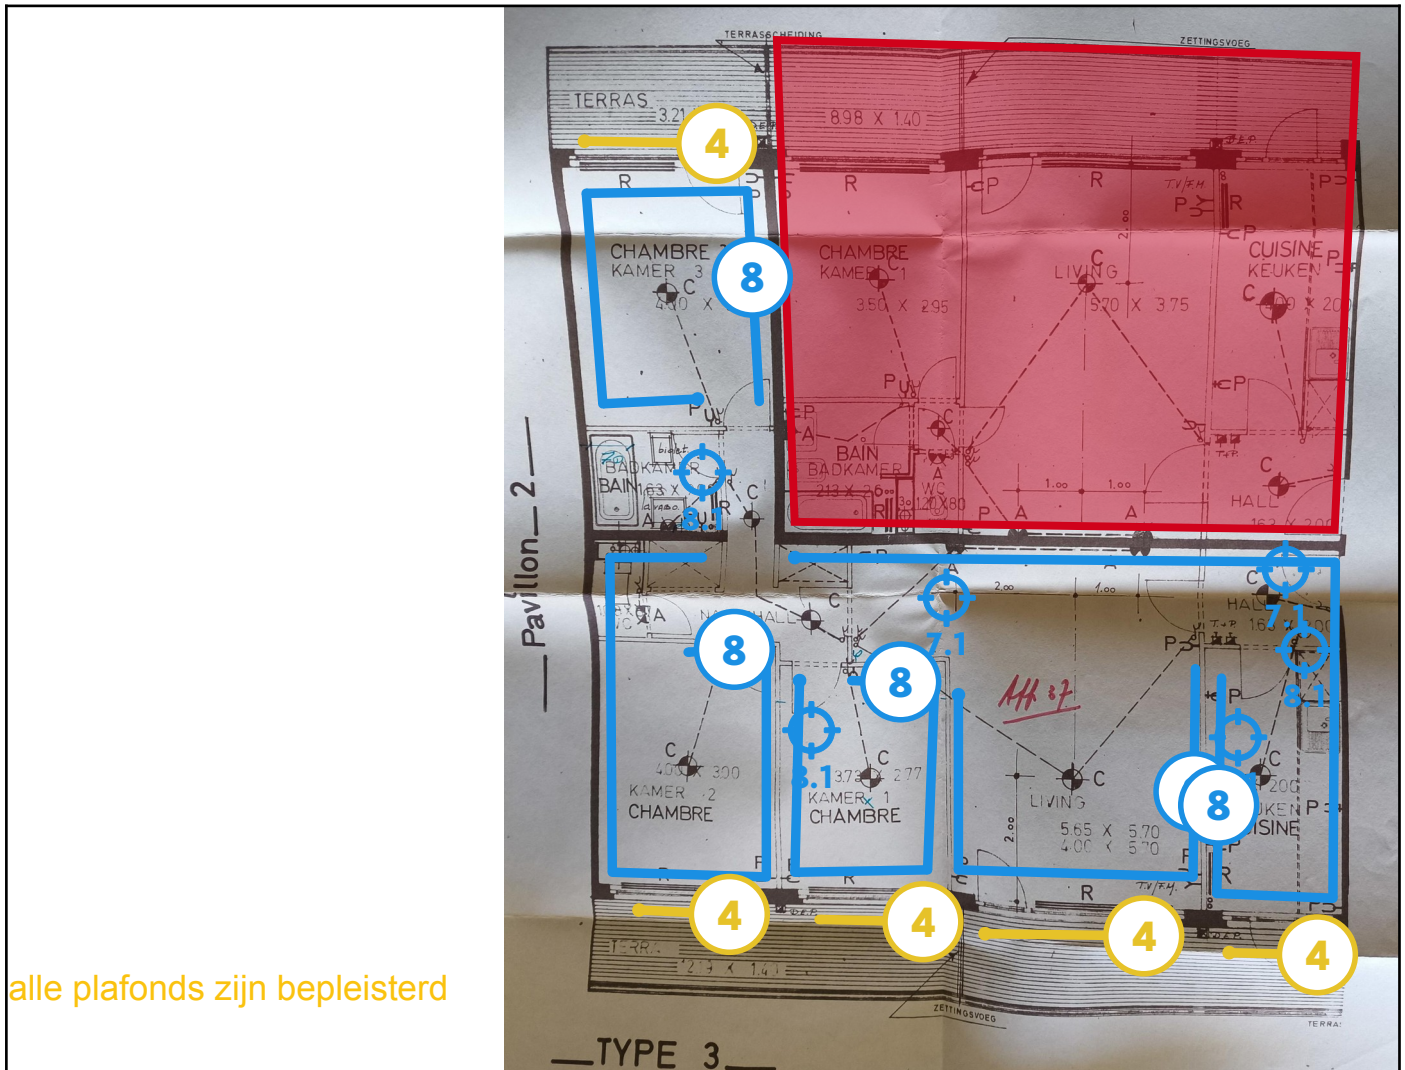
Plan 1.4: plan app

Beschrijving	Type	Actie
4. glasal in raampanelen	Asbestmateriaal	Zorgvuldig beheren
7. plafondpleister	Geen asbest	-
7.1 Code: 3	Mengmonster	-
8. muurpleister	Geen asbest	-
8.1 Code: 1	Mengmonster	-

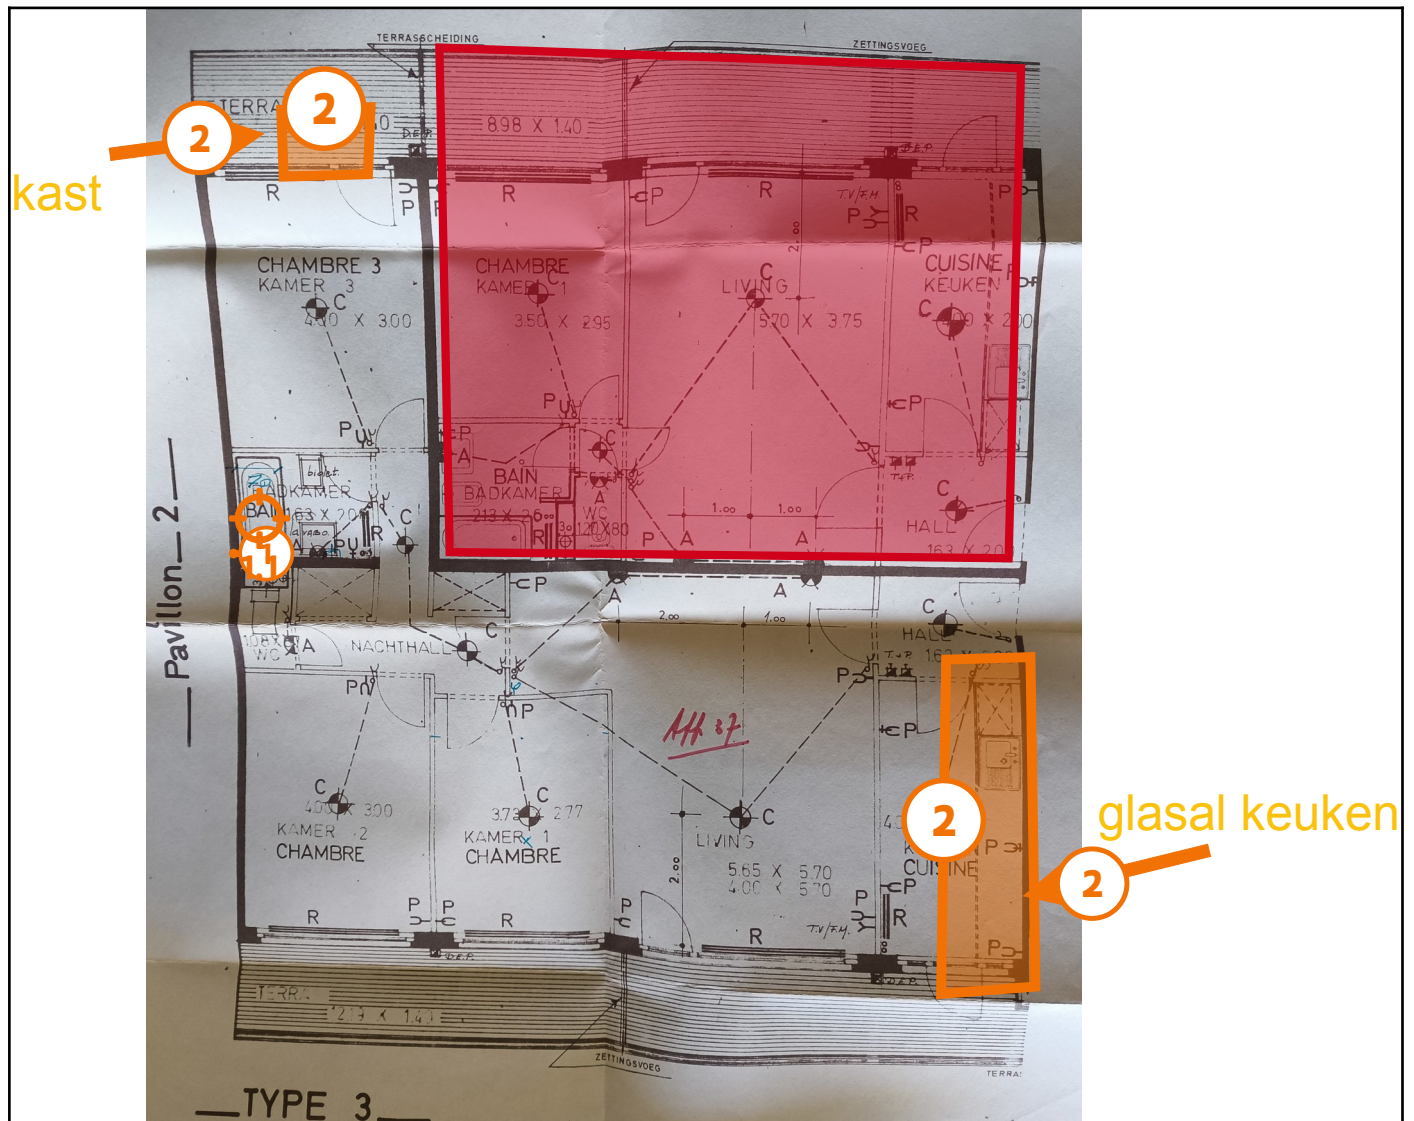
Plan 1.5: plan app

Beschrijving	Type	Actie
1. cementhechting wandtegels zichtbaar	Asbestmateriaal	Verwijderen
1.1 Code: 2	Puntmonster	-
2. glasal panelen keuken	Asbestmateriaal	Verwijderen

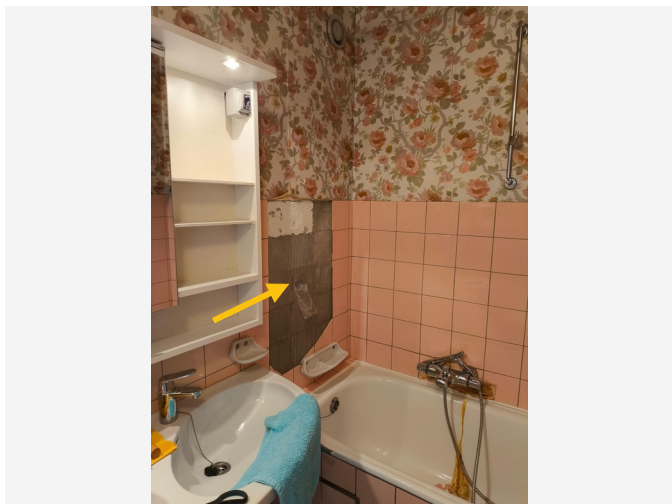
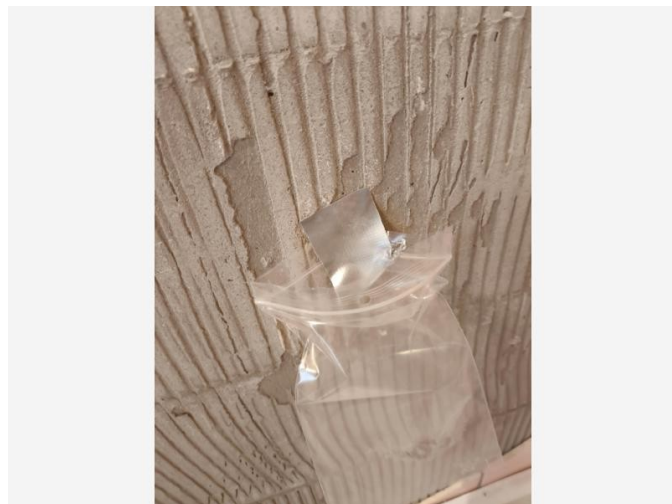
Eindbeoordeling materiaalrisico	Verhoogd materiaalrisico en/of verhoogde kans op vezelvrijgave
---------------------------------	--

Gebondenheid	Categorie 1: hechtgebonden in oorsprong
Asbestsoort (vezeltype)	Alleen chrysotiel
Asbestconcentratie	Laag (< 50%)
Afschermingsgraad van het gehele materiaal	Geheel of deels (ook) vrij aan de binnenlucht
Toestand van het materiaal	Matig beschadigd, matig verweerd

#	Type	Referentie	Resultaat
1.1	Puntmonster	2	Chrysotiel

Beschrijving	cementhechting wandtegels zichtbaar
Omgeving	Binnen
Primaire drager	Binnenwand
Asbestmateriaal	In-situ afwerkingslagen - Pleisterwerk (wand, plafond, ...)
Bindmiddel van asbestmateriaal	Cement
Gebondenheid op basis van bindmiddel	Hecht
Hoeveelheid (gewicht - aantal)	<ul style="list-style-type: none"> • 0,50 kg - 1 stuk
Totaal gewicht	0,50 kg
Eenvoudig bereikbaar	Ja
Bevestigingswijze	<ul style="list-style-type: none"> • Verlijmd, ingegoten, versmeerd
Identificatiemethode	Vaststelling met monstername
Destructieve handeling voor identificatie	Nee
Opmerking	<p>betreft 0,5 m² vrij aan de binnenlucht , volledige hoeveelheid = +/- 15 m² badkamer en vermoedelijk identiek op het apart toilet.</p> <p>Volgens het inspectieprotocol is een monstername van cementhechting verplicht om dit te identificeren als niet-asbesthoudend.</p> <p>Geen mengmonster mogelijk op meerdere plaatsen , beperkte schade aanwezig .</p> <p>De vermelde oppervlaktes en volumes betreffen een beredeneerde schatting. Er worden geen rechten verleend aan deze oppervlaktes/volumes. De dikte is een schatting die voorkomt uit de monsterplaatsen en is daarom niet altijd representatief.</p>

Verwijderen

- Scherm in afwachting van verwijdering het asbestmateriaal af van luchtstromingen en verstoring: bijvoorbeeld door het te verpakken, te fixeren, af te dekken, signalisatie - afbakening aan te brengen, ...
- Verwijder dit asbestmateriaal zo snel mogelijk. Volg de toestand goed op.

- Hermetische zone (erkend asbestverwijderaar)
Toepassing mag niet door doe-het-zelf verwijderd worden!

HZ Erkend saneerder , bij verwijderen van tegellijm veranderd de gebondenheid naar een losgebonden toestand.

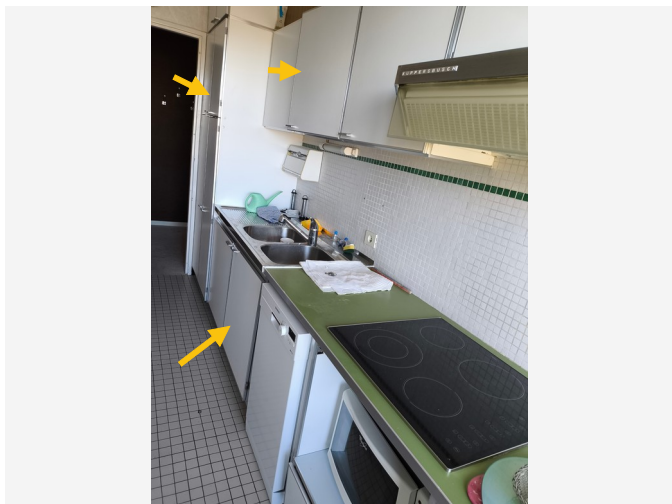
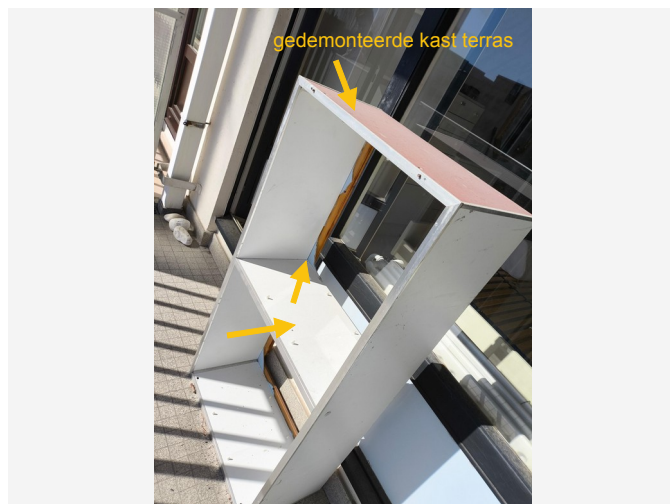
Verwijder de beschadigde kast op het terras

Eindbeoordeling materiaalrisico	Verhoogd materiaalrisico en/of verhoogde kans op vezelvrijgave
Opmerking	De gedemonteerde kast op het terras is beschadigd .

Gebondenheid	Categorie 1: hechtgebonden in oorsprong
Asbestsoort (vezeltype)	Crocidoliet aanwezig
Asbestconcentratie	Laag (< 50%)
Afschermingsgraad van het gehele materiaal	Geheel of deels (ook) vrij aan de binnenlucht
Toestand van het materiaal	Licht beschadigd, licht verweerd. Intact calciumsilicaatmateriaal of categorie III 'gebondenheid'

Beschrijving	glasal panelen keuken
Omgeving	Binnen
Primaire drager	Inrichting (meubilair, ...)
Asbestmateriaal	Plaat, paneel, tablet - Geëmailleerd, type Glasal
Bindmiddel van asbestmateriaal	Cement
Gebondenheid op basis van bindmiddel	Hecht
Hoeveelheid (oppervlakte - dikte - aantal)	<ul style="list-style-type: none">• 15,00 m² - 0,50 cm - 1 stuk
Totaal volume	0,075 m ³
Eenvoudig bereikbaar	Ja
Bevestigingswijze	<ul style="list-style-type: none">• Geschroefd
Identificatiemethode	Vaststelling zonder monsternamen
Destructieve handeling voor identificatie	Nee
Opmerking	<p>De keukenkasten en legplanken bestaan uit glasal panelen.</p> <p>Op het terras staat een gedemonteerde kast vermoedelijk van de keuken.</p> <p>De vermelde oppervlaktes en volumes betreffen een beredeneerde schatting. Er worden geen rechten verleend aan deze oppervlaktes/volumes.</p>

Verwijderen

- Zorg voor een veilig beheer. Vermijd het beschadigen van het asbestmateriaal. Controleer de toestand jaarlijks op wijzigingen.
- Verwijder dit asbestmateriaal zo snel mogelijk. Volg de toestand goed op.

- Eenvoudige handelingen: mag via doe-het-zelf of door werknemer(s) met opleidingsattest eenvoudige handelingen
mag via doe-het-zelf of door werknemer(s) met opleidingsattest eenvoudige handelingen

Standaard dragen van de nodige wegwerp beschermingsmiddelen FFP 3 masker , handschoenen en tyvec CAT III type 5-6

De platen kunnen bijgevolg losgeschroefd worden in hun geheel en verpakt en afgevoerd worden. Alle werknemer(s) moeten wel beschikken over een opleidingsattest eenvoudige handelingen 8u.

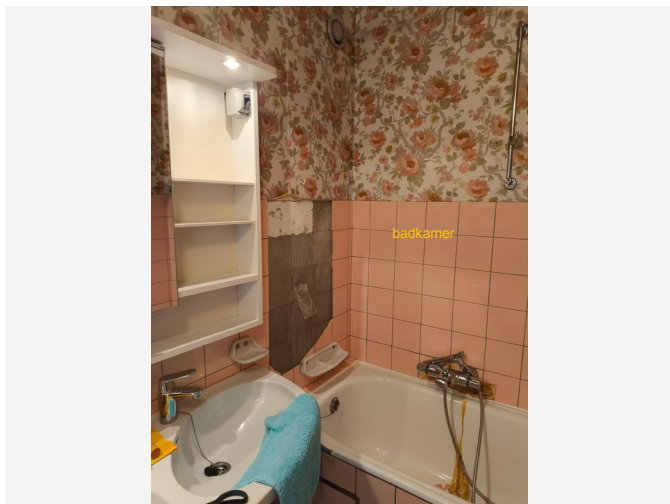
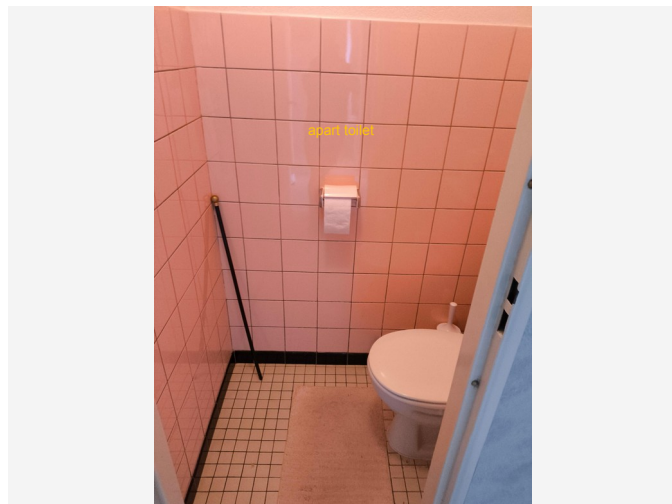
enkel te verwijderen door tegels te beschadigen

Eindbeoordeling materiaalrisico	Zeer laag materiaalrisico en/of zeer lage kans op vezelvrijgave
Opmerking	de cementhechting is afgeschermd door een wandtegel

Gebondenheid	Categorie 1: hechtgebonden in oorsprong
Asbestsoort (vezeltype)	Alleen chrysotiel
Asbestconcentratie	Laag (< 50%)
Afschermingsgraad van het gehele materiaal	Stootvaste afscherming of omkasting
Toestand van het materiaal	Onbeschadigd, niet verweerd

Beschrijving	cementhechting achter faiencetegels
Omgeving	Binnen
Primaire drager	Binnenwand
Asbestmateriaal	In-situ afwerkingslagen - Pleisterwerk (wand, plafond, ...)
Bindmiddel van asbestmateriaal	Cement
Gebondenheid op basis van bindmiddel	Hecht
Hoeveelheid (gewicht - aantal)	<ul style="list-style-type: none"> • 10,00 kg - 1 stuk
Totaal gewicht	10,00 kg
Eenvoudig bereikbaar	<p>Nee</p> <ul style="list-style-type: none"> • Het asbestmateriaal is bedekt (uitgezonderd laag verf, coating, behang, kunststof, textiel) en het wegnemen van het bedekkende materiaal kan niet zonder het bedekkende materiaal te beschadigen.
Bevestigingswijze	<ul style="list-style-type: none"> • Verlijmd, ingegoten, versmeerd
Identificatiemethode	Vaststelling met bewijsdocument, zonder monstername
Destructieve handeling voor identificatie	Nee
Opmerking	<p>betreft 0,5 m² vrij aan de binnenlucht , volledige hoeveelheid = +/- 15m² (zie staalname 2) badkamer en vermoedelijk identiek op het apart toilet.</p> <p>Volgens het inspectieprotocol is een monstername van cementhechting verplicht om dit te identificeren als niet-asbesthoudend.</p> <p>Beperkte schade aanwezig .</p> <p>De vermelde oppervlaktes en volumes betreffen een beredeneerde schatting. Er worden geen rechten verleend aan deze oppervlaktes/volumes. De dikte is een schatting die voorkomt uit de monsterplaatsen en is daarom niet altijd representatief.</p>

Zorgvuldig beheren

- Zorg voor een veilig beheer en verwijder dit asbestmateriaal wanneer het bij werken eenvoudig bereikbaar wordt. Controleer de toestand jaarlijks op wijzigingen.

- Hermetische zone (erkend asbestverwijderaar)
Toepassing mag niet door doe-het-zelf verwijderd worden!

HZ Erkend saneerder, bij verwijderen van tegelijm veranderd de gebondenheid naar een losgebonden toestand.

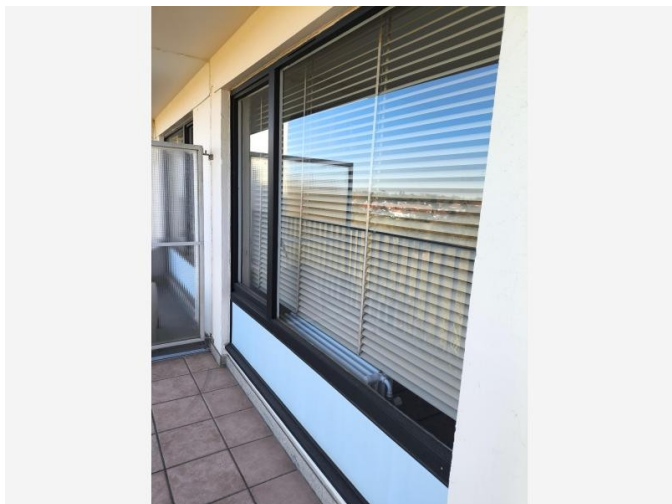
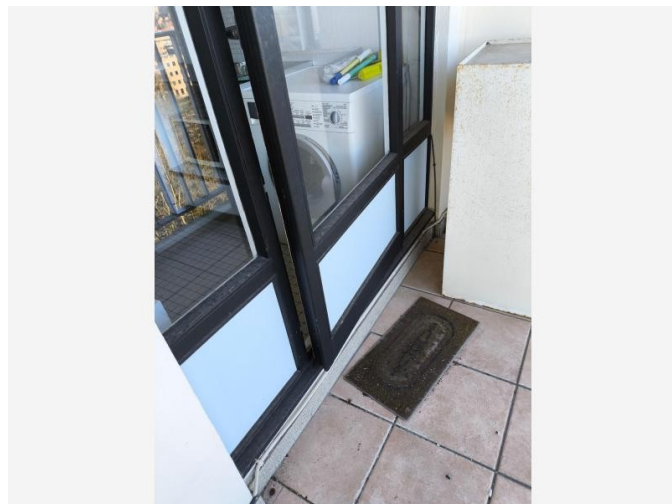
Eindbeoordeling materiaalrisico	Zeer laag materiaalrisico en/of zeer lage kans op vezelvrijgave
Opmerking	De panelen zijn geschilderd

Gebondenheid	Categorie 1: hechtgebonden in oorsprong
Asbestsoort (vezeltype)	Crocidoliet aanwezig
Asbestconcentratie	Laag (< 50%)
Afschermingsgraad van het gehele materiaal	Niet stootvaste afscherming
Toestand van het materiaal	Onbeschadigd, niet verweerd

Beschrijving	glasal in raampanelen
Omgeving	Buiten
Primaire drager	Wandopening verticaal (raam, deur, ...)
Asbestmateriaal	Plaat, paneel, tablet - Geëmailleerd, type Glasal
Bindmiddel van asbestmateriaal	Cement
Gebondenheid op basis van bindmiddel	Hecht
Hoeveelheid (oppervlakte - dikte - aantal)	<ul style="list-style-type: none">• 8,00 m² - 0,50 cm - 1 stuk
Totaal volume	0,04 m ³
Eenvoudig bereikbaar	Ja
Bevestigingswijze	<ul style="list-style-type: none">• Geklemd
Identificatiemethode	Vaststelling zonder monsternamen
Destructieve handeling voor identificatie	Nee
Opmerking	<p>Binnenzijde afgewerkt met houtplaat.</p> <p>Aanwezig aan alle ramen en deuren</p> <p>De vermelde oppervlaktes en volumes betreffen een beredeneerde schatting. Er worden geen rechten verleend aan deze oppervlaktes/volumes.</p>

Zorgvuldig beheren

- Zorg voor een veilig beheer. Vermijd het beschadigen van het asbestmateriaal. Controleer de toestand jaarlijks op wijzigingen.

- Eenvoudige handelingen: mag via doe-het-zelf of door werknemer(s) met opleidingsattest eenvoudige handelingen

Maak de platen voorzichtig los zonder te breken , verpak dubbel met plastic folie

EH opgeleid personeel 8 u basis . Bij vervangen van de ramen kunnen de panelen mee verwijderd worden door de plaatsers van nieuw raamwerk. Alle werknemer(s) moeten wel beschikken over een opleidingsattest eenvoudige handelingen 8u.

Raam/deur kader stofvrij maken dmv hepa stofzuiger met absoluutfilter

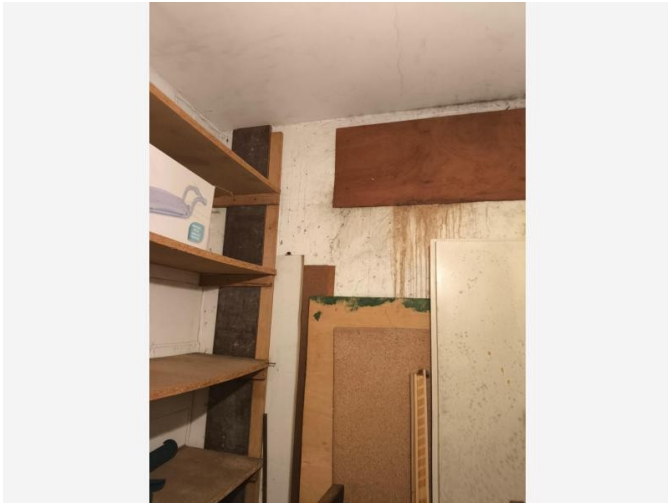
Er is geen verdacht materiaal vastgesteld in de kelderberging

Geen pleisterwerk , geschilderde baksteen muren en beton plafond

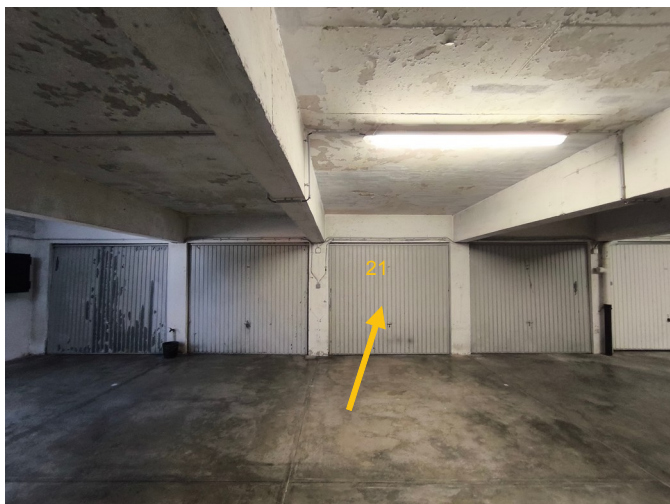
Geen verdacht materiaal vastgesteld , betonbouw

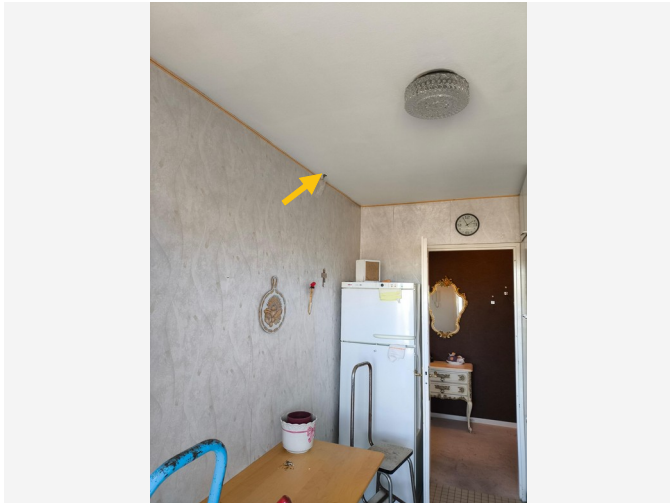
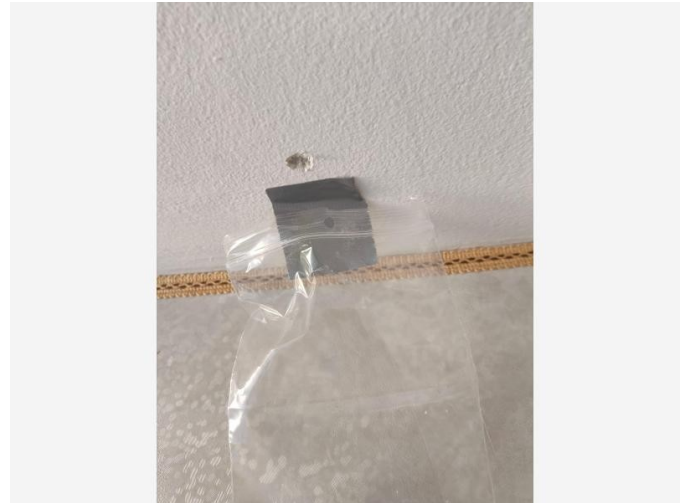
Fiche 7: plafondpleister

Geen asbest

#	Type	Referentie	Resultaat
7.1	Mengmonster	3	Geen asbest

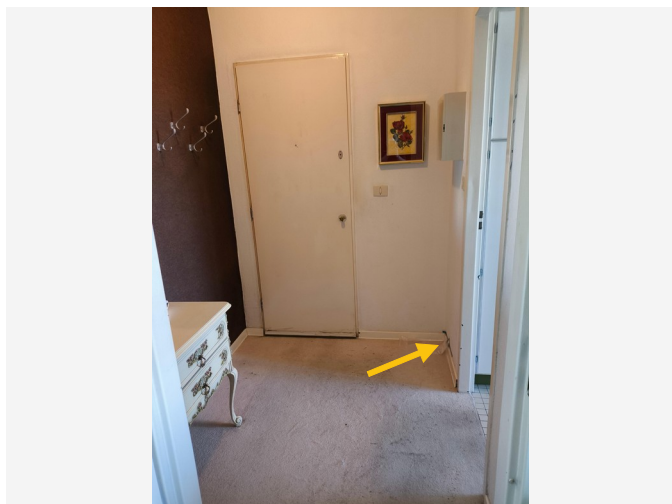
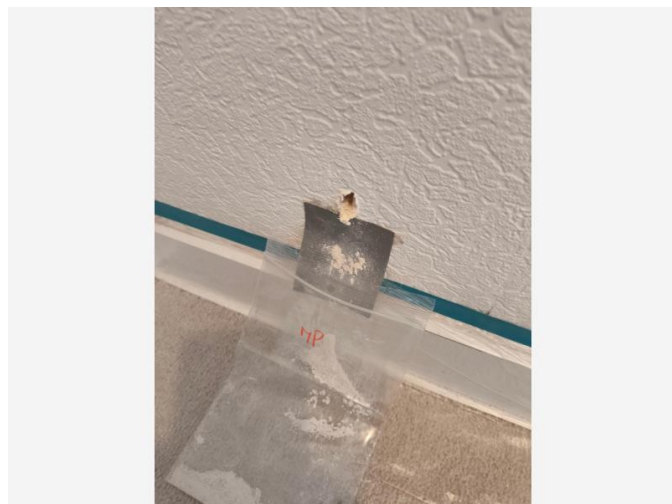
Fiche 8: muurpleister

Geen asbest

#	Type	Referentie	Resultaat
8.1	Mengmonster	1	Geen asbest
