# Asbestinventarisatetest

Baalhoek 6, 1853 Grimbergen

Attestnummer : 20250327-000348.000

Uitgegeven op : 27.03.2025

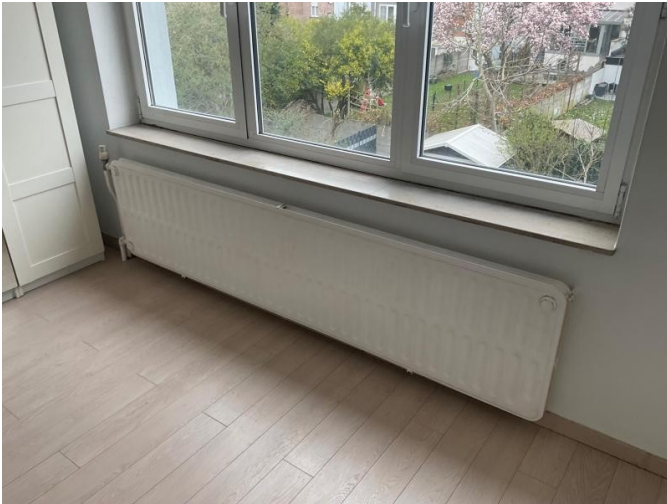
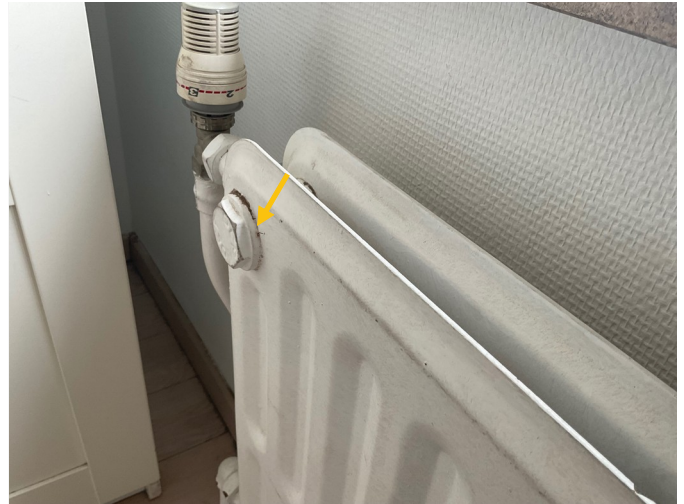
| Fiche 1: Pakkingen tussen radiatorbladeren..... | 18 |

| Eindbeoordeling materiaalrisico | Zeer laag materiaalrisico en/of zeer lage kans op vezelvrijgave |

| Gebondenheid | Categorie 2: niet-hechtgebonden met matrix |
| Asbestsoort (vezeltype) | Alleen chrysotiel |
| Asbestconcentratie | Hoog ( $\geq 50\%$ ) |
| Afschermingsgraad van het gehele materiaal | Enkel randen niet afgeschermd maar geen contact met binnenluchtstromen |
| Toestand van het materiaal | Onbeschadigd, niet verweerd |

| Beschrijving | Pakkingen tussen radiatorbladeren |
| Asbestmateriaal | Pakking, dichting |

Het asbestmateriaal valt onder de mijlpaal van 2034.

Verwijderen

- Zorg voor een veilig beheer. Vermijd het beschadigen van het asbestmateriaal. Controleer de toestand jaarlijks op wijzigingen.

- Eenvoudige handelingen: mag via doe-het-zelf of door werknemer(s) met opleidingsattest eenvoudige handelingen  
De techniek van de eenvoudige handelingen mag worden toegepast bij de verwijdering van deze toepassing .

Vermijd het breken van de asbesttoepassing om vezelvrijgaven te vermijden .

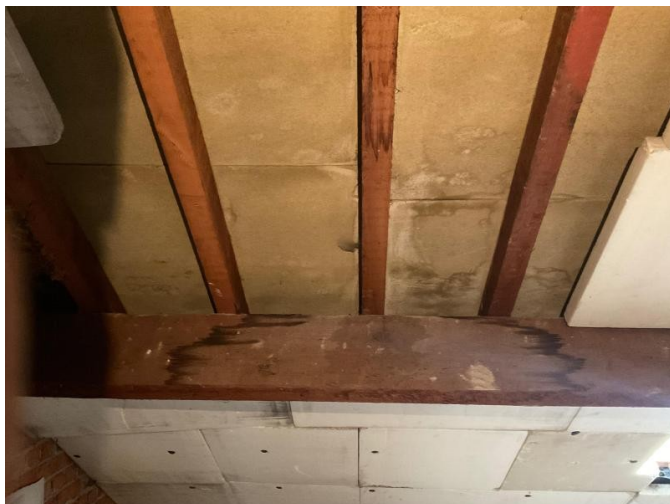
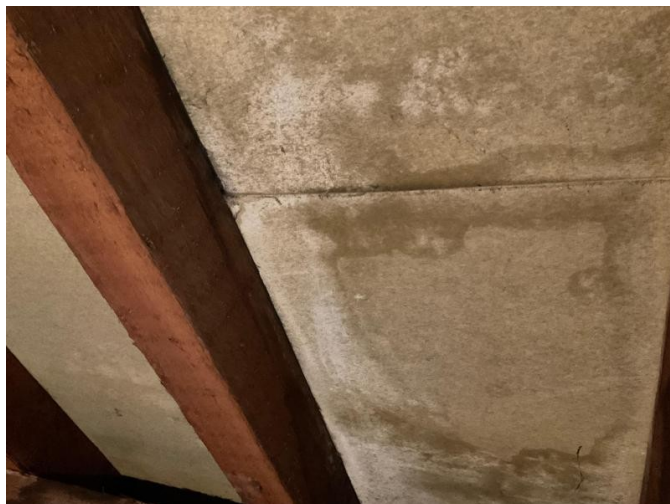
| Fiche 2: Menuiserite onderdak..... | 21 |

| Eindbeoordeling materiaalrisico | Verhoogd materiaalrisico en/of verhoogde kans op vezelvrijgave |

| Gebondenheid | Categorie 1: hechtgebonden in oorsprong |
| Asbestsoort (vezeltype) | Crocidoliet aanwezig |
| Asbestconcentratie | Laag (< 50%) |
| Afschermingsgraad van het gehele materiaal | Geheel of deels (ook) vrij aan de binnenlucht |
| Toestand van het materiaal | Licht beschadigd, licht verweerd. Intact calciumsilicaatmateriaal of categorie III 'gebondenheid' |

| Beschrijving | Menuiserite onderdak |
| Asbestmateriaal | Plaat, paneel, tablet - Type Menuiserite |
| Hoeveelheid (oppervlakte - dikte - aantal) | • 80,00 m <sup>2</sup> - 0,40 cm - 1 stuk |

Het asbestmateriaal valt onder de mijlpaal van 2040.

Verwijderen

- Zorg voor een veilig beheer en verwijder dit asbestmateriaal wanneer het bij werken eenvoudig bereikbaar wordt. Controleer de toestand jaarlijks op wijzigingen.

- Eenvoudige handelingen: mag via doe-het-zelf of door werknemer(s) met opleidingsattest eenvoudige handelingen  
De techniek van de eenvoudige handelingen mag worden toegepast bij de verwijdering van deze toepassing .

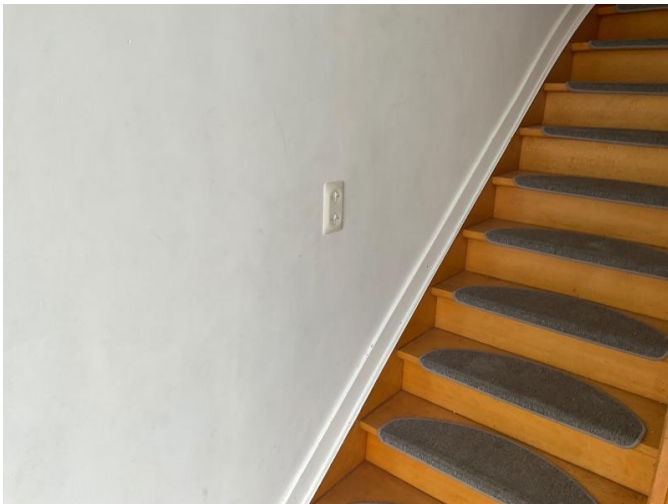
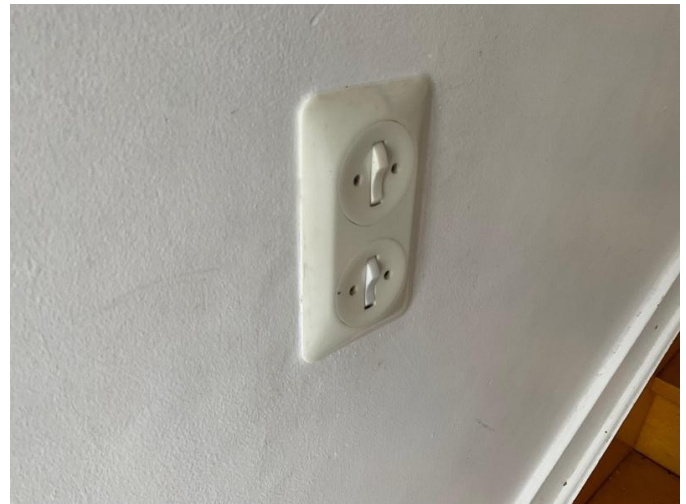
| Fiche 3: Elektrische bakelieten materialen..... | 24 |

| Eindbeoordeling materiaalisico | Laag materiaalisico en/of verlaagde kans op vezelvrijgave |

| Gebondenheid | Categorie 1: hechtgebonden in oorsprong |
| Asbestsoort (vezeltype) | Crocidoliet aanwezig |
| Toestand van het materiaal | Onbeschadigd, niet verweerd |

| Beschrijving | Elektrische bakelieten materialen |
| Asbestmateriaal | Plaat, paneel, tablet - Type Bakeliet |

Het asbestmateriaal valt onder de mijlpaal van 2040.

Zorgvuldig beheren

- Zorg voor een veilig beheer. Vermijd het beschadigen van het asbestmateriaal. Controleer de toestand jaarlijks op wijzigingen.

- Eenvoudige handelingen: mag via doe-het-zelf of door werknemer(s) met opleidingsattest eenvoudige handelingen  
De techniek van de eenvoudige handelingen mag worden toegepast bij de verwijdering van deze toepassing .

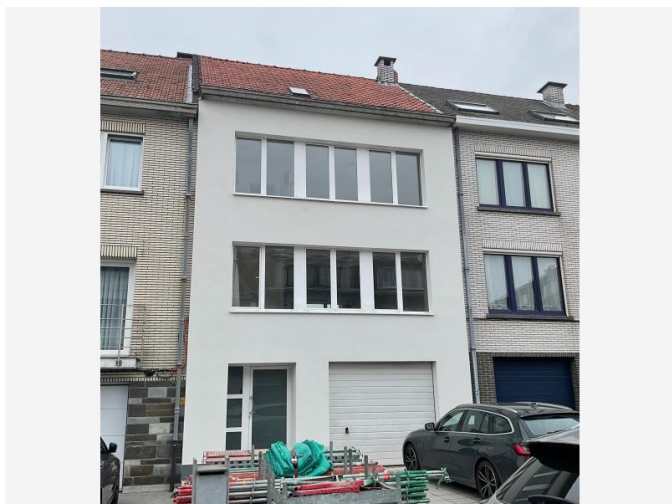
| Fiche 4: crepi 2025..... | 28 |

De crepi is niet verdacht . hier kon een factuur als bewijsstuk voorgelegd worden .

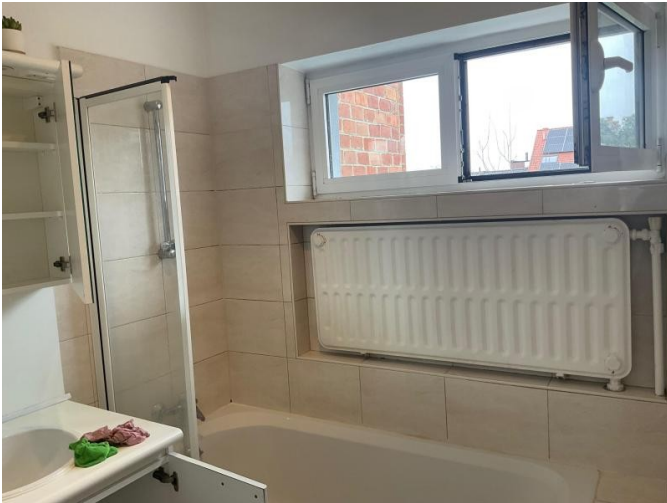
| Fiche 5: Betegeld / tegellijm..... | 29 |

deze wanden zijn betegeld en de gebruikte tegellijm is niet waarneembaar zonder destructief onderzoek

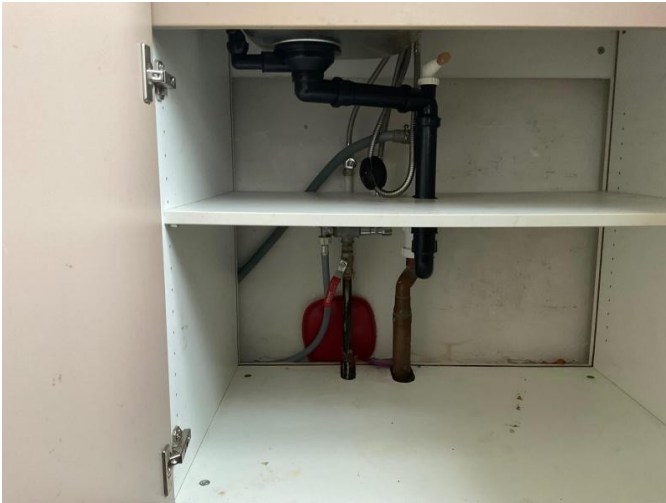
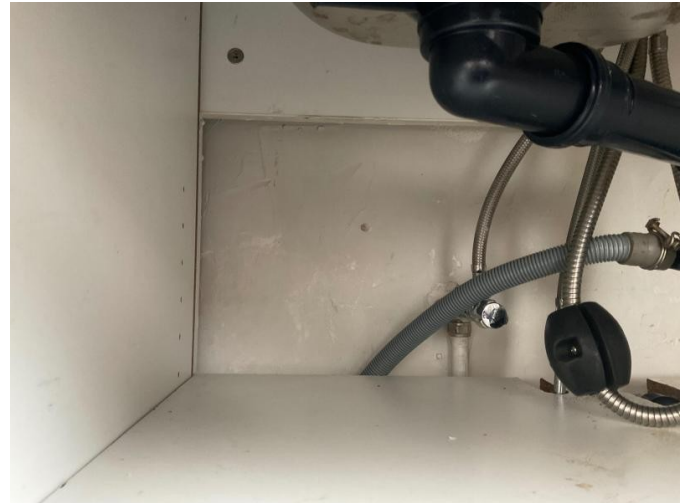
## Fiche 6: pleisterwerk muren

Geen asbest

| # | Type | Referentie | Resultaat |
|---|---|---|---|
| 6.1 | Mengmonster | 25136/01 | Geen asbest |

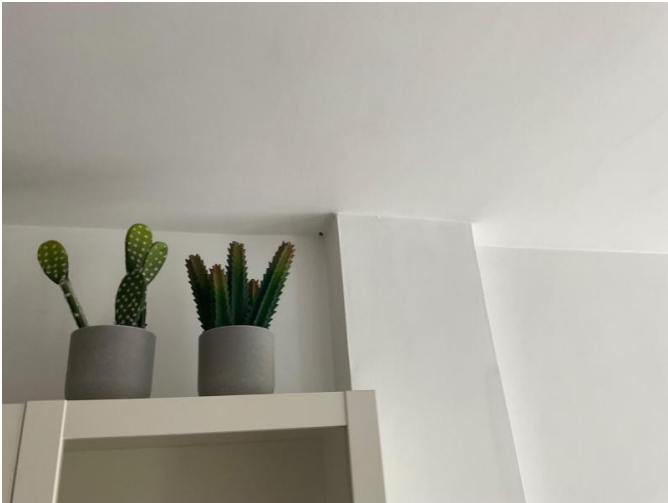
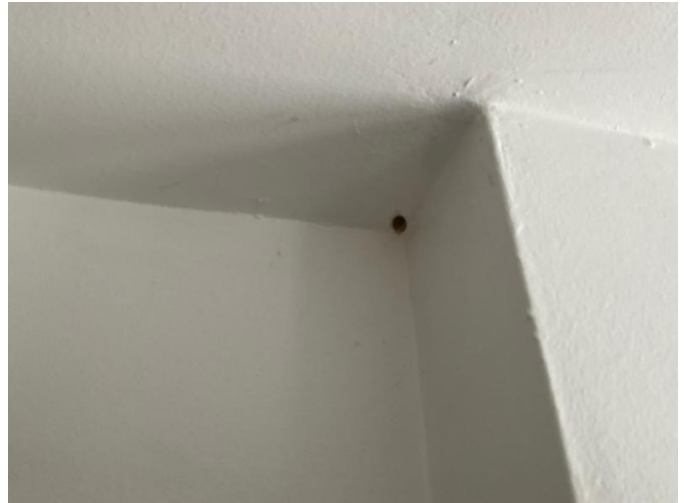
## Fiche 7: pleisterwerk plafonds

Geen asbest

| # | Type | Referentie | Resultaat |
|---|---|---|---|
| 7.1 | Mengmonster | 25136/02 | Geen asbest |
