CONTRÔLE D'ÉTANCHÉITÉ ET DE CONFORMITÉ D'UN RÉSERVOIR À MAZOUT

RÉF. 134/2025/95028/C01:1

DATE DU CONTRÔLE 05/03/2025 **AGENT VISITEUR** Steve Debout
ADRESSE DU CONTRÔLE Rue des Alliés 22 - 6953 Nassogne **AGRÈMENT RÉGION WALLONNE** AGRW. DEP-048/A/10 05/02/2029

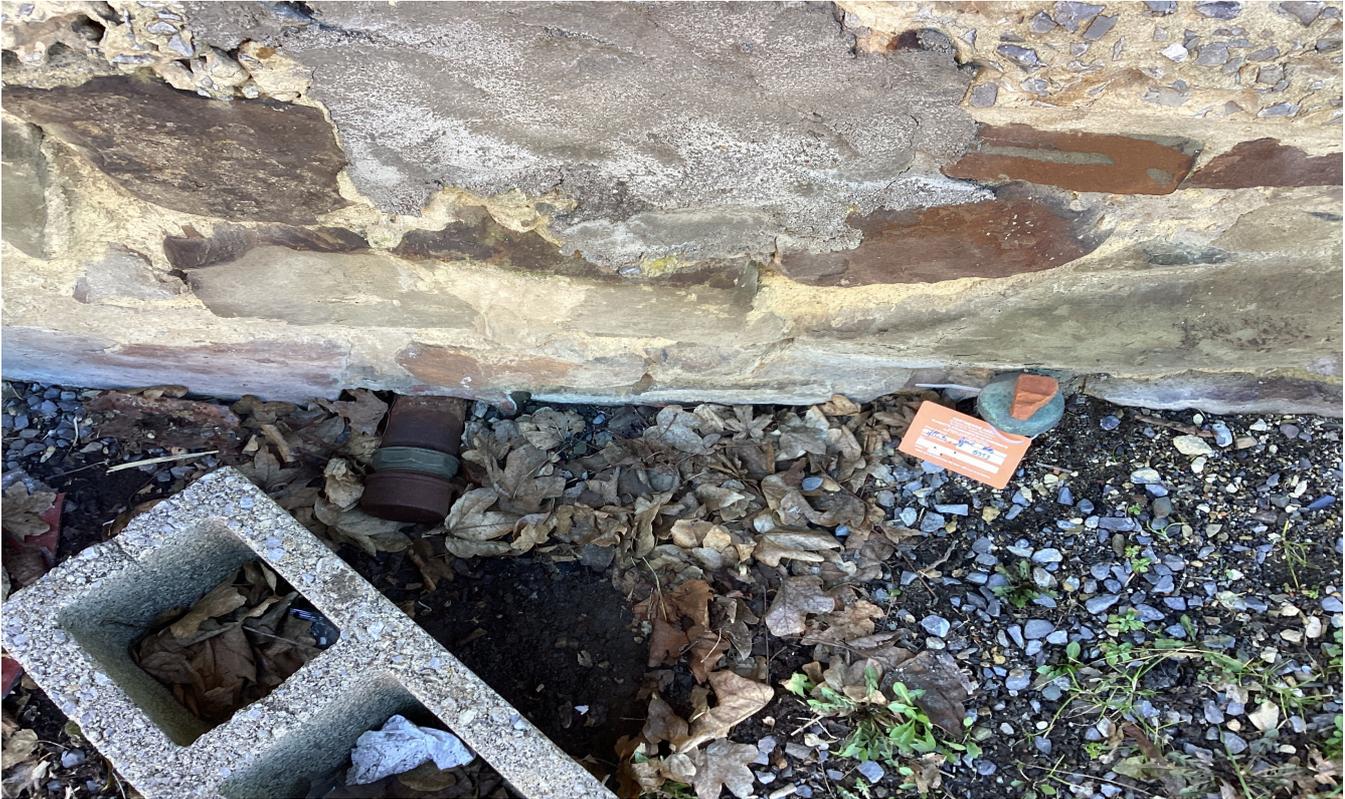
Plaque apposée sur le réservoir

Une plaquette orange a été fixée et scellée sur la conduite de remplissage du réservoir le jour même du contrôle.
