# Asbestinventarisatattest

Bosstraat 3, 1930 Zaventem

Attestnummer : 20250328-000293.000

Uitgegeven op : 28.03.2025

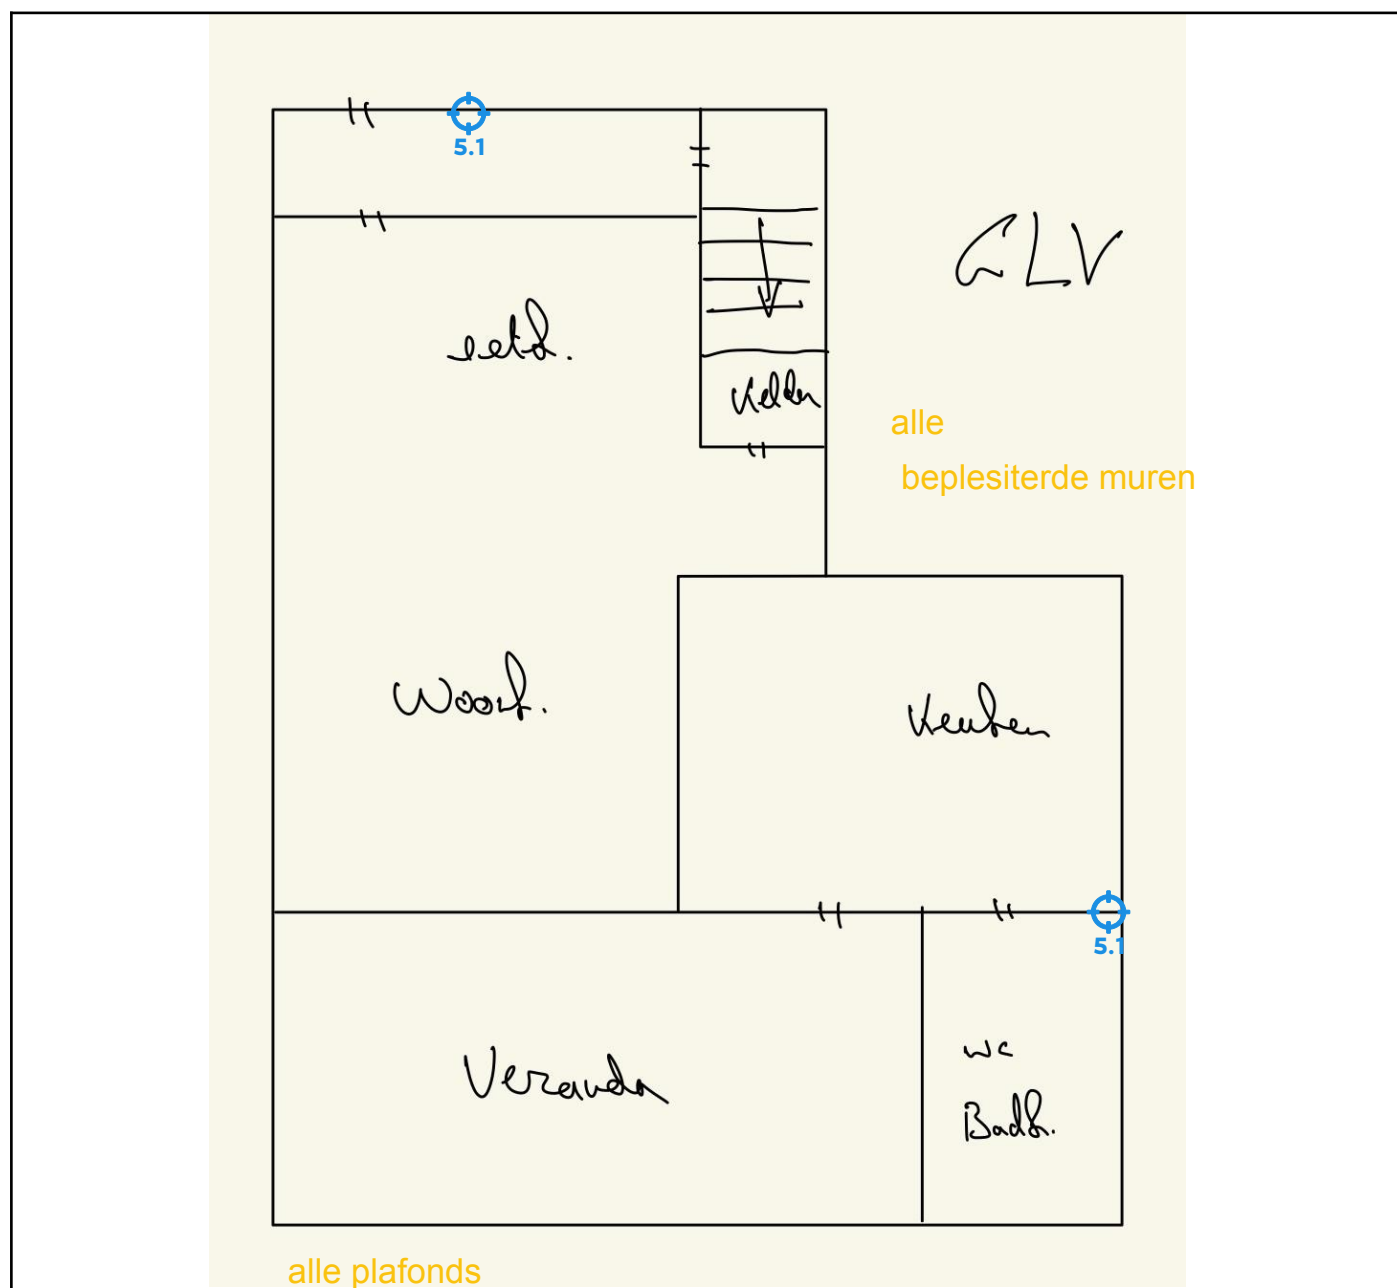
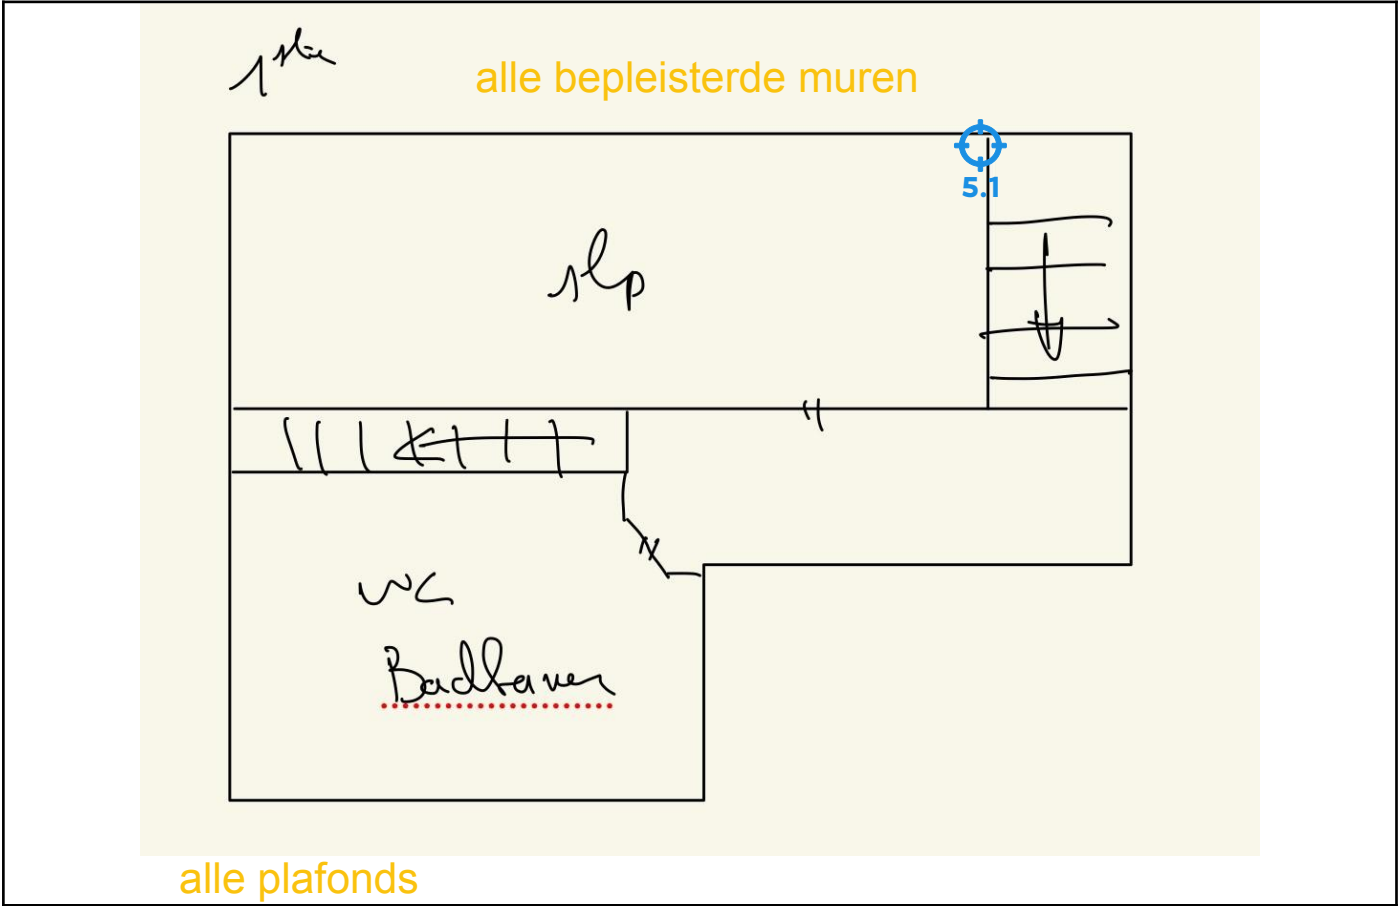
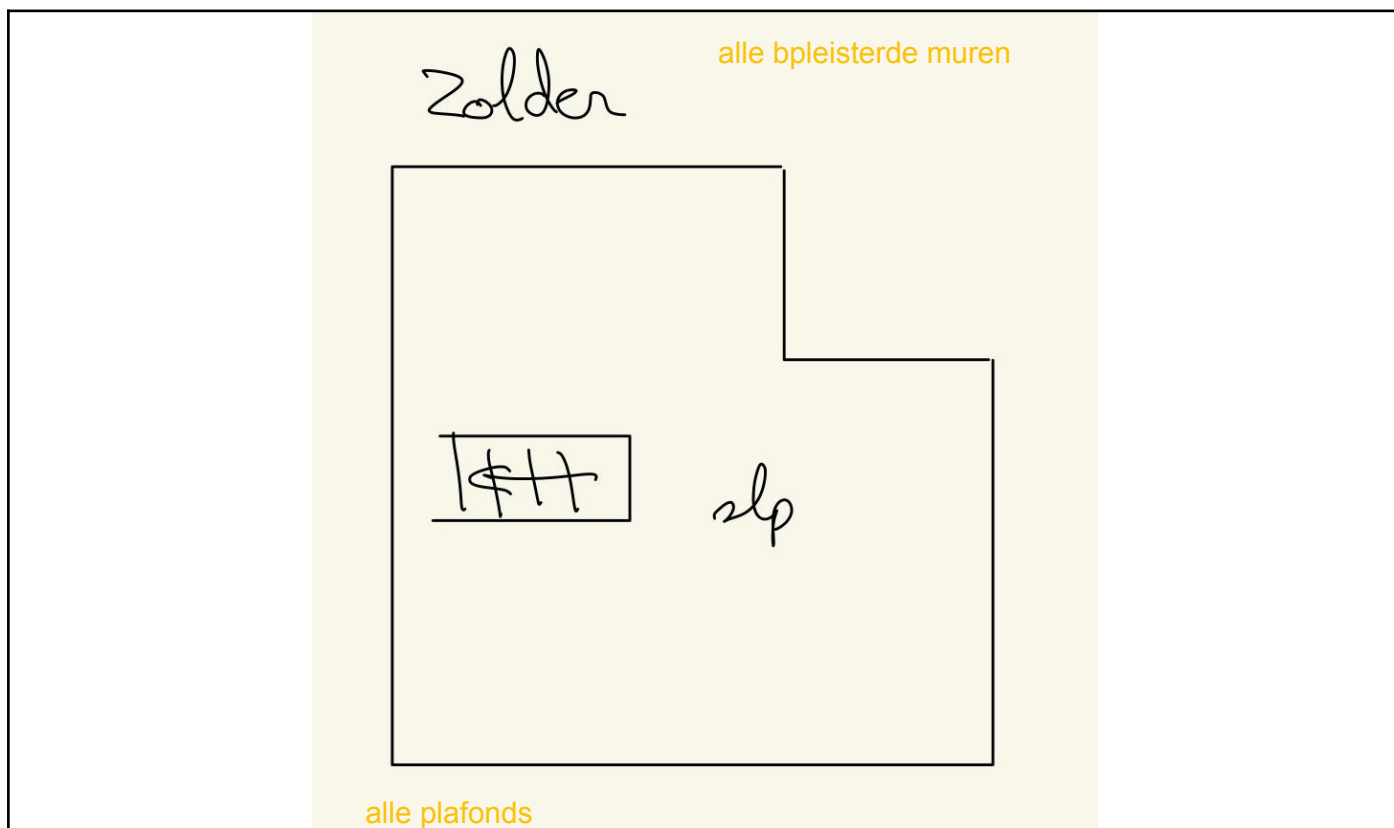
De plafonds zijn gemaakt van niet-asbestverdachte materialen (bijvoorbeeld laminaat, gyproc, ...), deze toepassingen zijn niet asbestverdacht. We hebben echter niet kunnen vaststellen of er mogelijk asbestverdachte of asbesthoudende materialen achter deze toepassingen aanwezig zijn. Bij renovatie of sloop is het aangeraden om een destructief onderzoek te laten uitvoeren van deze toepassingen.

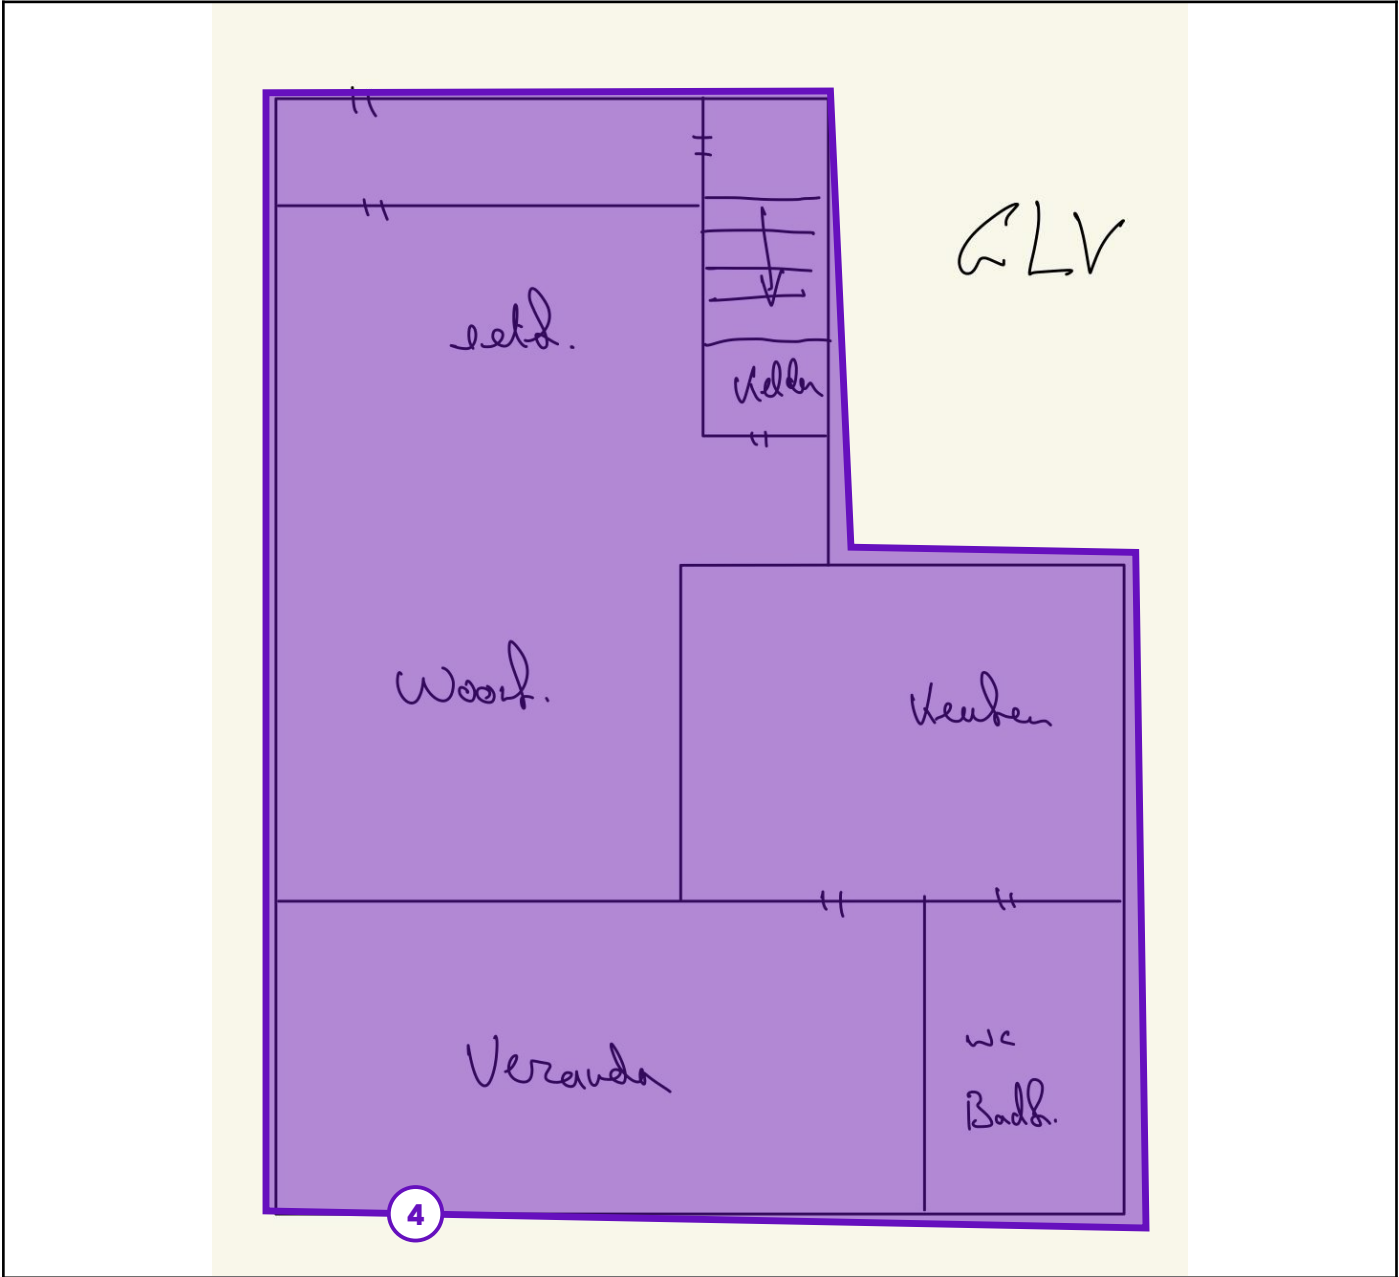
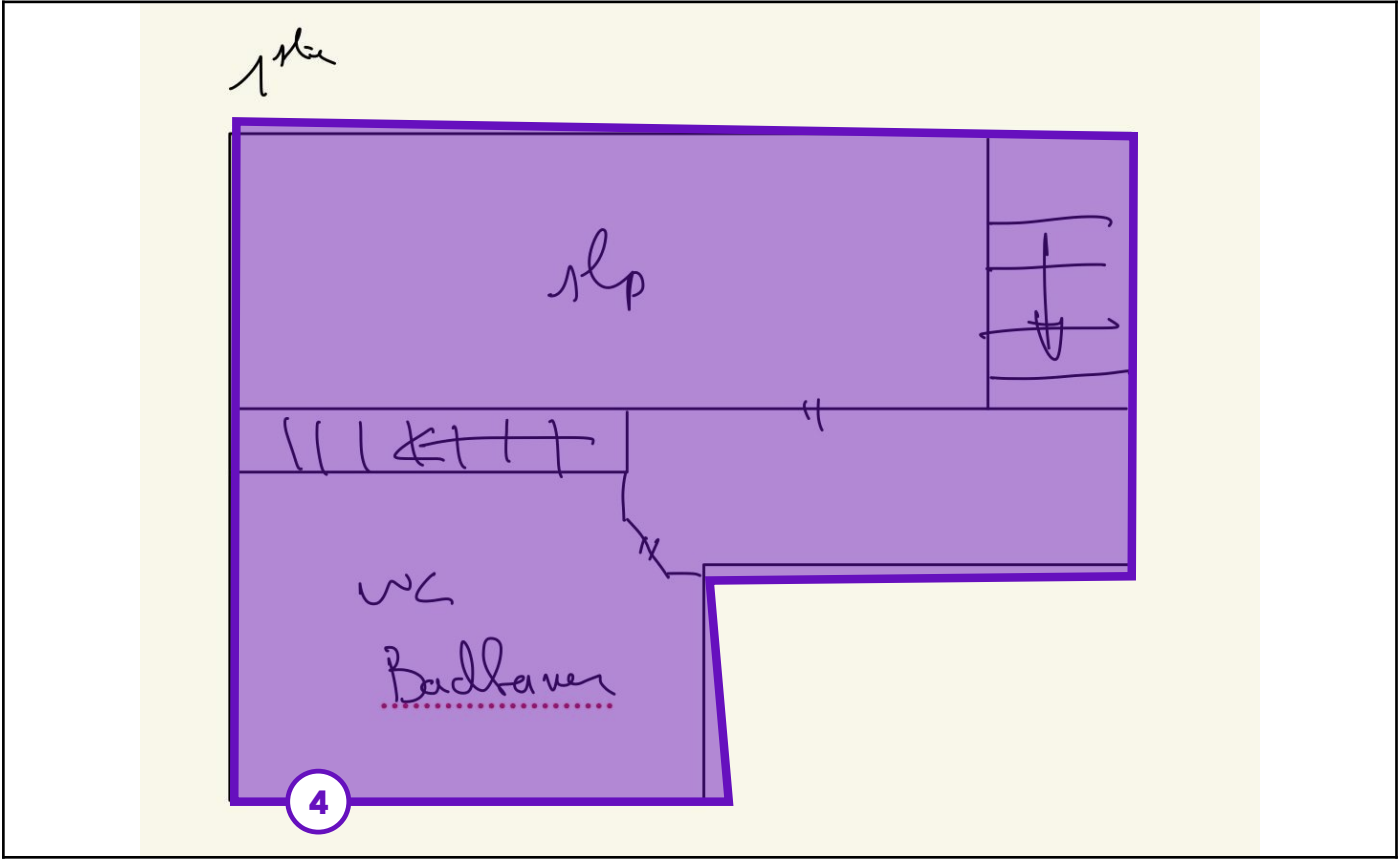
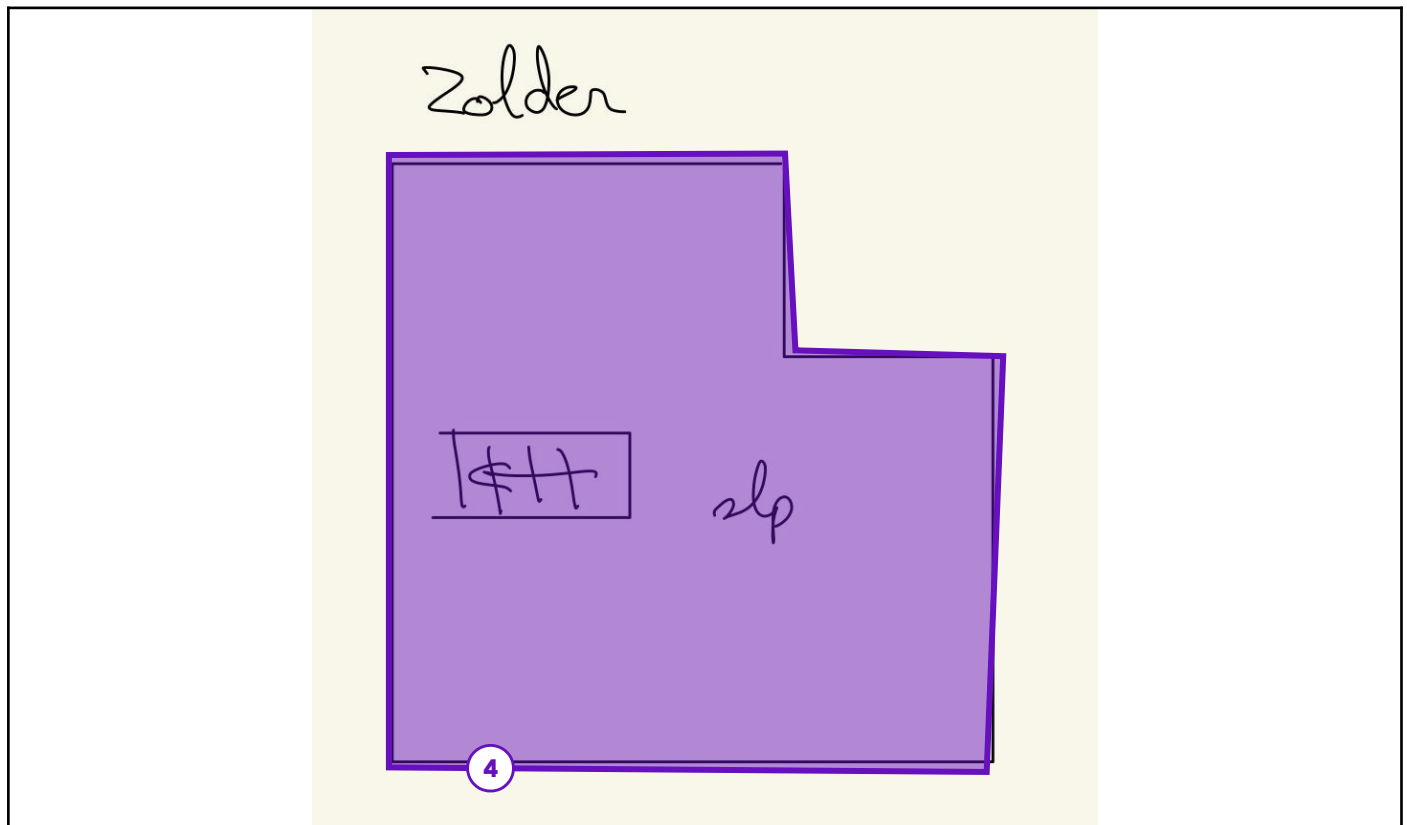
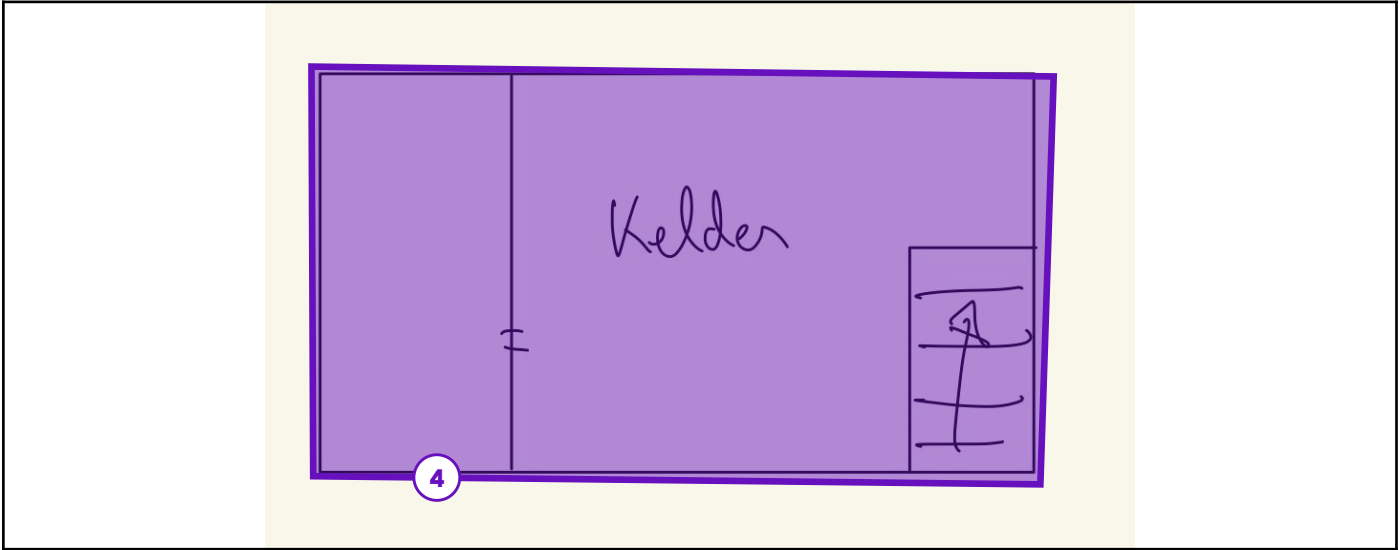
Er kunnen asbesthoudende materialen aanwezig zijn: achter valsewanden/plafond, onder tegels/parket, of andere verborgen plaatsen.

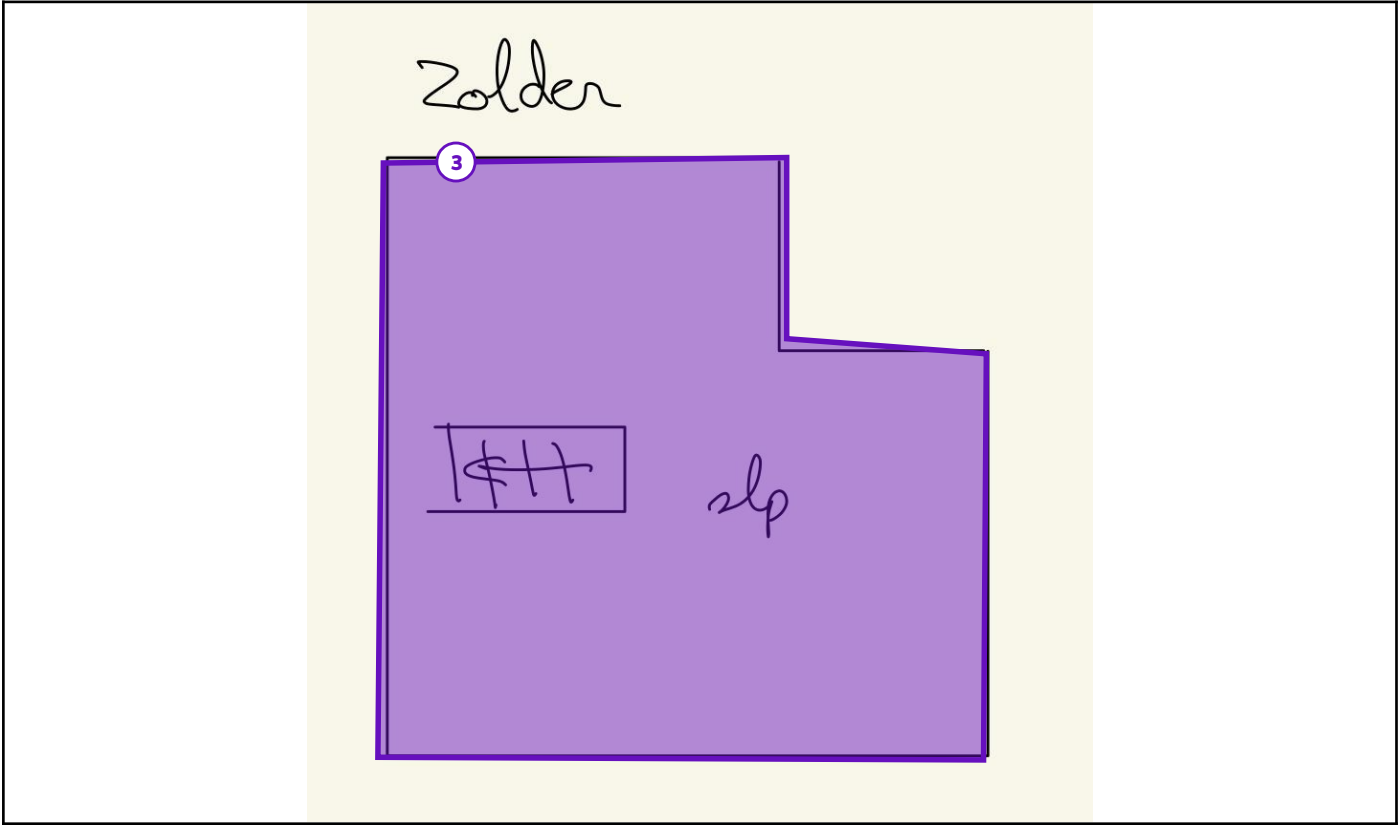
# Plan 1.7: Zolder

| Beschrijving | Type | Actie |
|---|---|---|
| 3. Onderdak | Advies | - |

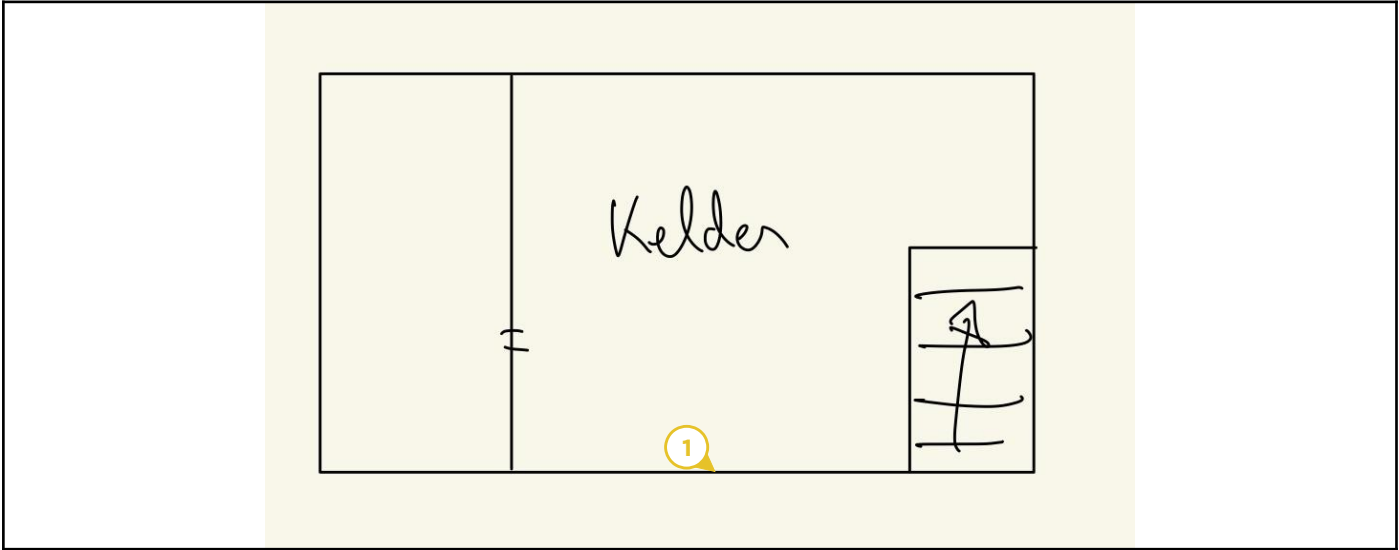
# Plan 1.8: Kelder

| Beschrijving | Type | Actie |
|---|---|---|
| 1. Bakeliet | Asbestmateriaal | Zorgvuldig beheren |

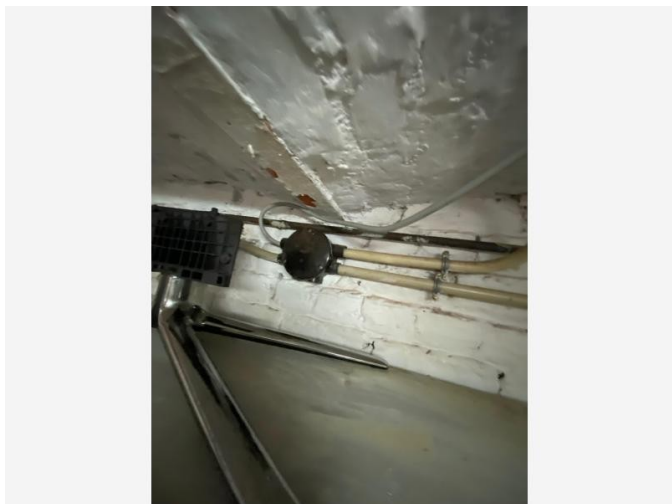
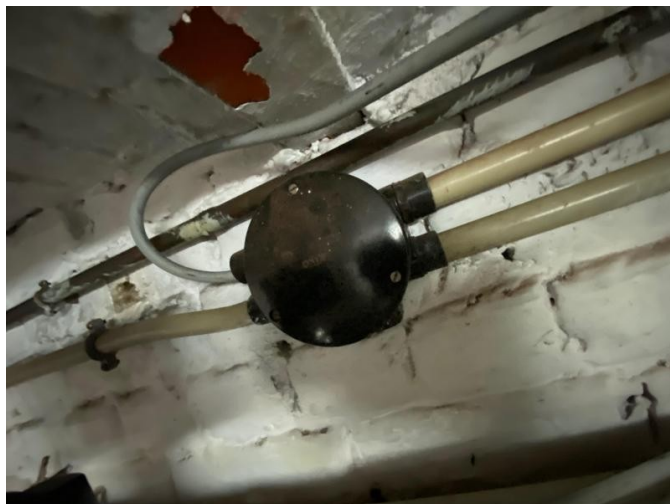
Overzichtsfoto

Detailfoto

| Eindbeoordeling materiaalrisico | Laag materiaalrisico en/of verlaagde kans op vezelvrijgave |

| Asbestsoort (vezeltype) | Crocidoliet aanwezig |
| Asbestconcentratie | Laag (< 50%) |
| Toestand van het materiaal | Onbeschadigd, niet verweerd |

| Beschrijving | Bakeliet |
| Asbestmateriaal | Plaat, paneel, tablet - Type Bakeliet |
| Opmerking | <p>Deze oppervlakte werd niet gemeten, maar geschat op basis van een benadering van de aanwezige tellerkast. Deze schatting mag niet worden gebruikt als maatstaf voor heffingen. Als deskundigen hebben wij vastgesteld dat het materiaal daadwerkelijk bakeliet betreft en geen harde pvc. Bakeliet wordt door ons beschouwd als een asbestverdachte toepassing, aangezien het in veel gevallen asbesthoudend is. We hebben geen staalname uitgevoerd om de functionaliteit van de tellerkast niet in gevaar te brengen. Daarnaast is staalname verboden, aangezien de tellerkast eigendom is van de nutsvoorzieningsmaatschappij.</p> |

Zorgvuldig beheren

- Zorg voor een veilig beheer. Vermijd het beschadigen van het asbestmateriaal. Controleer de toestand jaarlijks op wijzigingen.
- Voer bijkomende staalname(s) uit.

- Eenvoudige handelingen: mag via doe-het-zelf of door werknemer(s) met opleidingsattest eenvoudige handelingen  
Deze toepassing mag volgens de huidige wetgeving worden verwijderd via eenvoudige handelingen. Aangezien deze toepassing echter eigendom is van de nutsvoorzieningsmaatschappij, mag deze uitsluitend worden verwijderd door hen of door een door hen aangestelde onderaannemer die beschikt over de nodige attesten en opleidingen. Daarom wordt hier verwezen naar de methode van een erkende verwijderaar, maar in feite dient dit via de nutsvoorzieningsmaatschappij te verlopen.

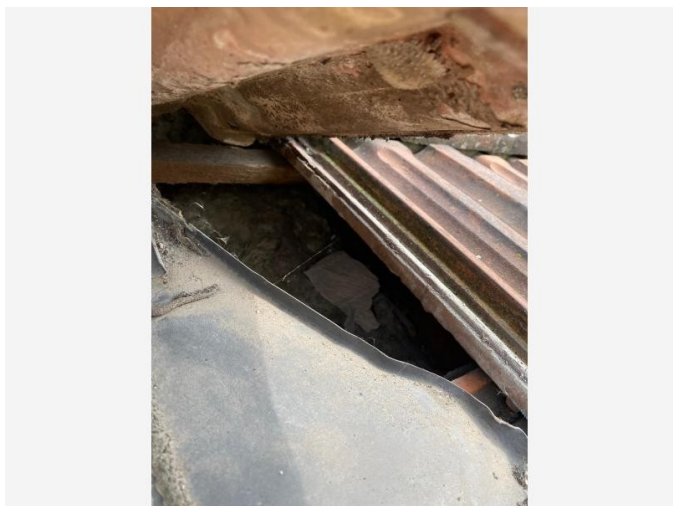
Vrije foto

Het onderdak was alleen zichtbaar door een dakpan op te heffen. Hier was enkel de isolatie zichtbaar. Ik veronderstel dat er geen asbesthoudende onderdak is, maar we kunnen dit niet uitsluiten aangezien het niet controleerbaar was langs de binnenkant.

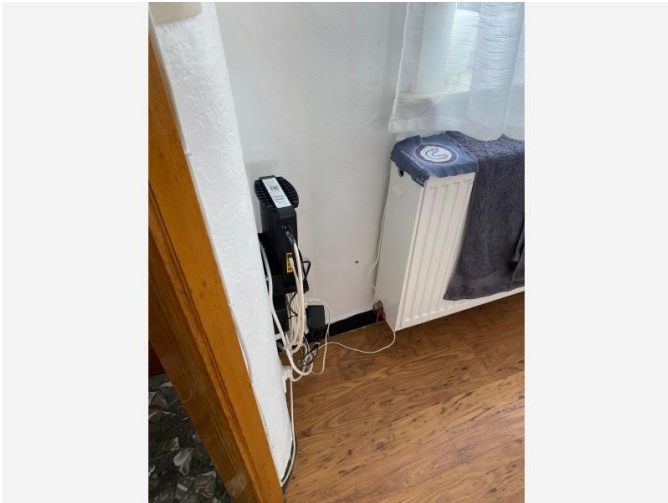
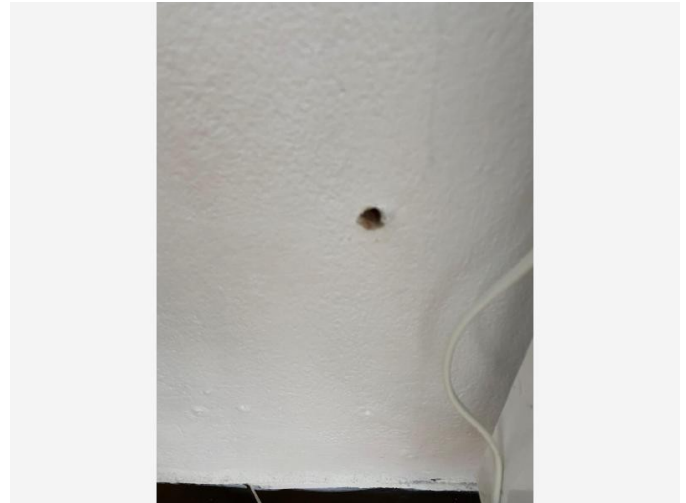
## Fiche 5: Pleisterwerk muur

Overzichtsfoto

Detailfoto

Geen asbest

| # | Type | Referentie | Resultaat |
|---|---|---|---|
| 5.1 | Mengmonster | ID01 | Geen asbest |
