# Asbestinventarisatetest

Dapperensquare 50, 1630 Linkebeek

Attestnummer : 20250324-000333.000

Uitgegeven op : 24.03.2025

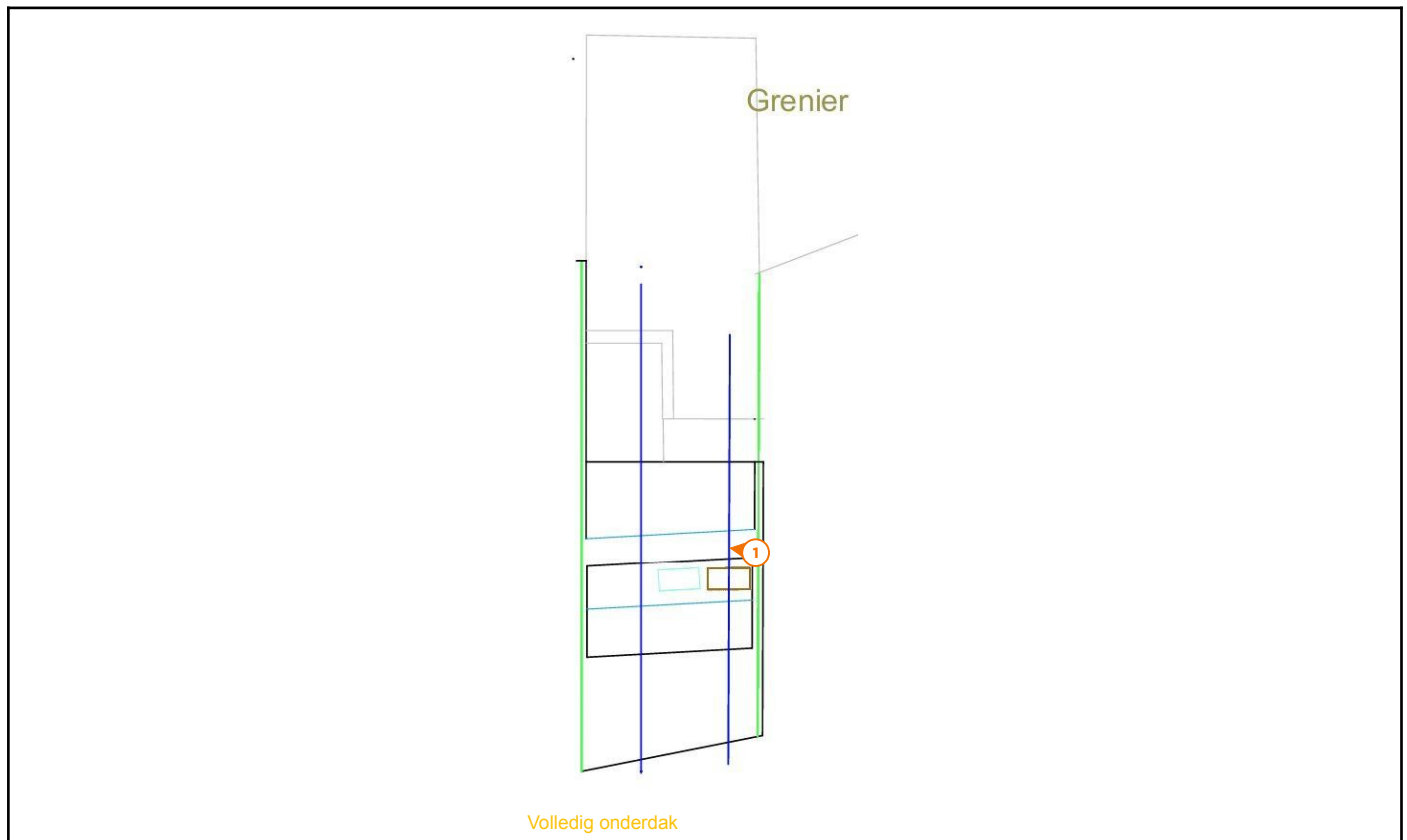
## Plan 1.5: Zolder + dak

| Beschrijving | Type | Actie |
|---|---|---|
| 1. Rookgaskanaal | Asbestmateriaal | Verwijderen |
| 2. onderdak | Advies | - |

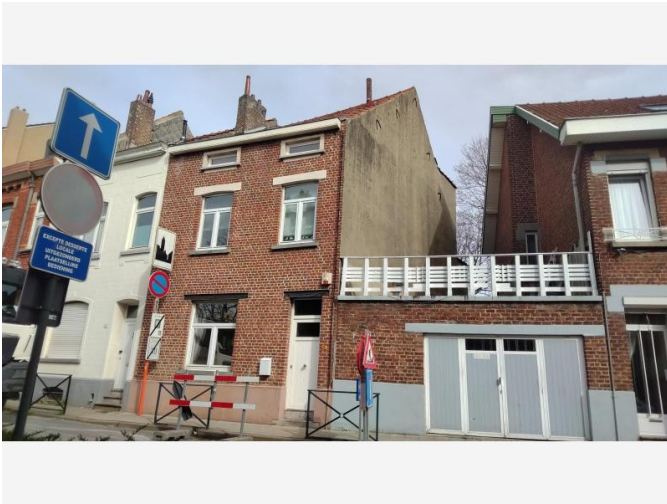
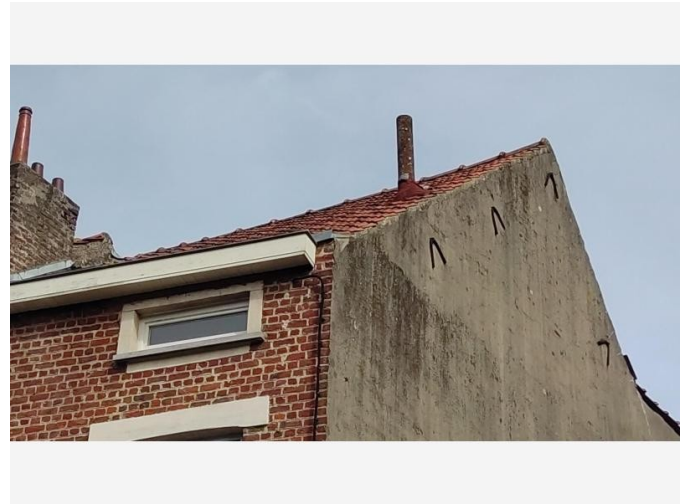
Overzichtsfoto

Detailfoto

Het asbestmateriaal valt onder de mijlpaal van 2034.

| Eindbeoordeling materiaalrisico | Laag materiaalrisico en/of verlaagde kans op vezelvrijgave |

| Asbestsoort (vezeltype) | Crocidoliet aanwezig |
| Toestand van het materiaal | Licht beschadigd, licht verweerd. Intact calciumsilicaatmateriaal of categorie III 'gebondenheid' |

| Beschrijving | Rookgaskanaal |
| Asbestmateriaal | Rookgaskanaal |

- Zorg voor een veilig beheer. Vermijd het beschadigen van het asbestmateriaal. Controleer de toestand jaarlijks op wijzigingen.
- Verwijder dit asbestmateriaal zo snel mogelijk. Volg de toestand goed op.

- Eenvoudige handelingen: mag via doe-het-zelf of door werknemer(s) met opleidingsattest eenvoudige handelingen  
Aanbevolen saneringsmethode: Eenvoudige handeling met bijkomende maatregelen. Het materiaal dient goed te worden gefixeerd voor deze wordt verwijderd.

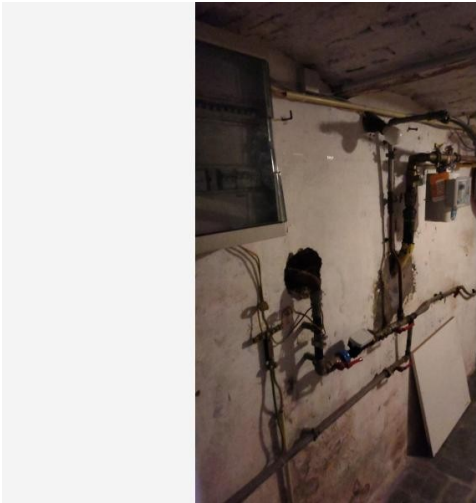
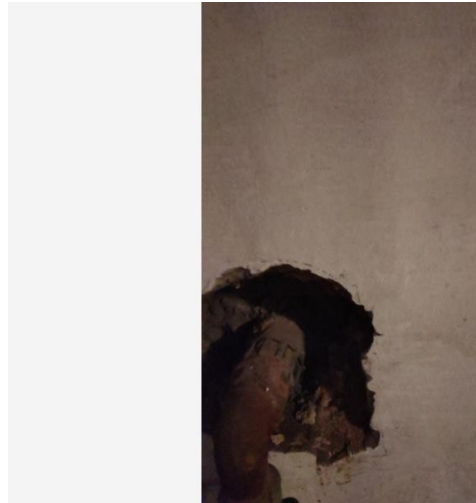
## Fiche 3: Pleisterwerk wand

Overzichtsfoto

Detailfoto

Geen asbest

| # | Type | Referentie | Resultaat |
|---|---|---|---|
| 3.1 | Mengmonster | MM01 | Geen asbest |

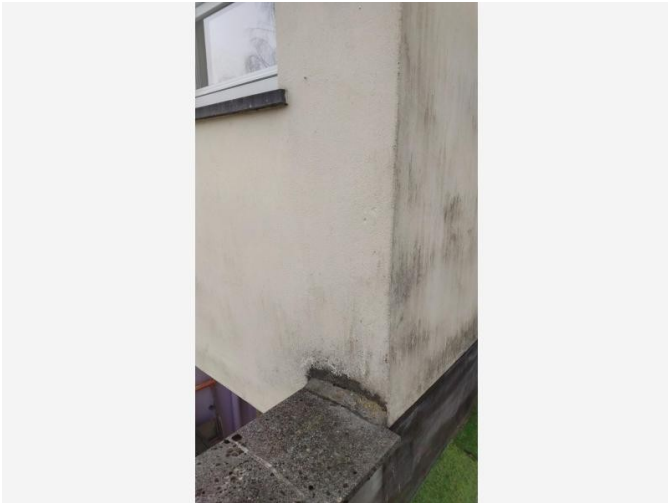
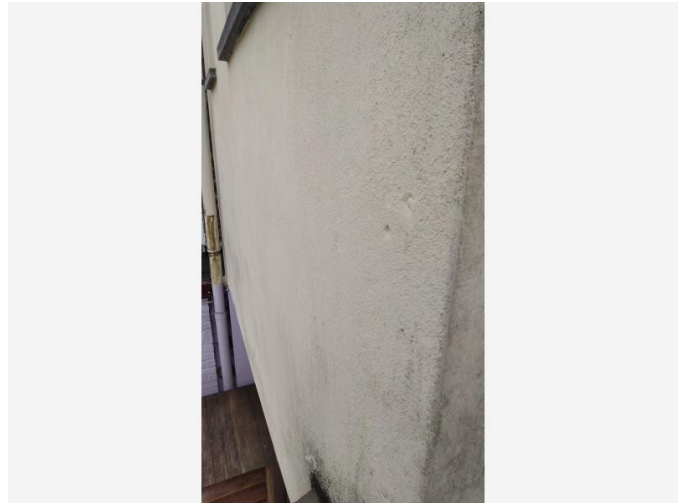
## Fiche 4: Crepi

Overzichtsfoto

Detailfoto

Geen asbest

| # | Type | Referentie | Resultaat |
|---|---|---|---|
| 4.1 | Mengmonster | MM02 | Geen asbest |
