CONTRÔLE D'ÉTANCHÉITÉ ET DE CONFORMITÉ D'UN RÉSERVOIR À MAZOUT

RÉF. 152/2025/101933/C01:2

DATE DU CONTRÔLE 07/05/2025

ADRESSE DU CONTRÔLE rue saint Pierre 3 - 5150 FRANIÈRE

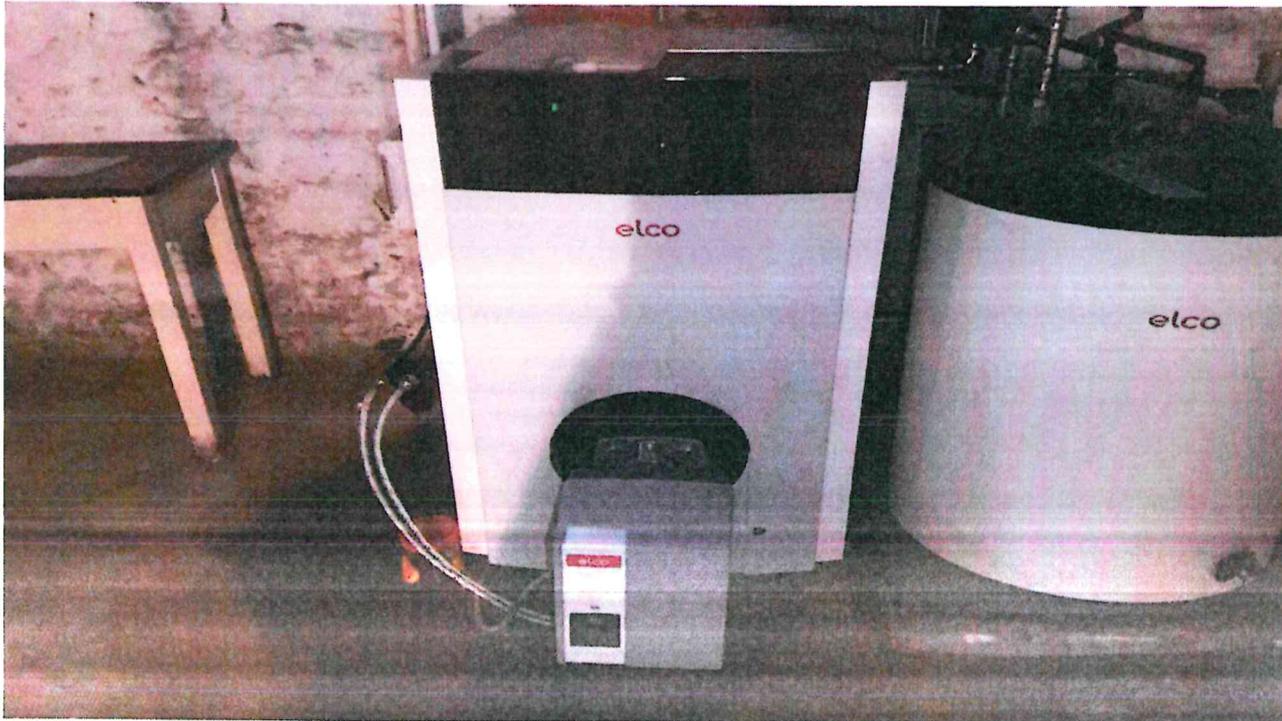
Système de chauffage	Chaudière	Fonctionnement du système de chauffage	Fonctionne
Type de raccordement au système de chauffage	Bi-tube	Contrôle des tuyauteries visibles du réservoir au système de chauffage	Conforme
Soutirage	Par le haut - Conforme	Conduite de remplissage	Conforme
Conduite de ventilation	Conforme	Système anti-débordement	sifflet 95% - test OK - hauteur de la tige OK
Système de mesure de niveau	présent - conforme	Hauteur d'eau dans le réservoir (cm)	0 cm
Autres raccords	Conforme	Contrôle visuel de l'étanchéité	Etanche
Pollution en dehors du réservoir	Non	Encuvement	pas présent
Système de détection de fuite	NON

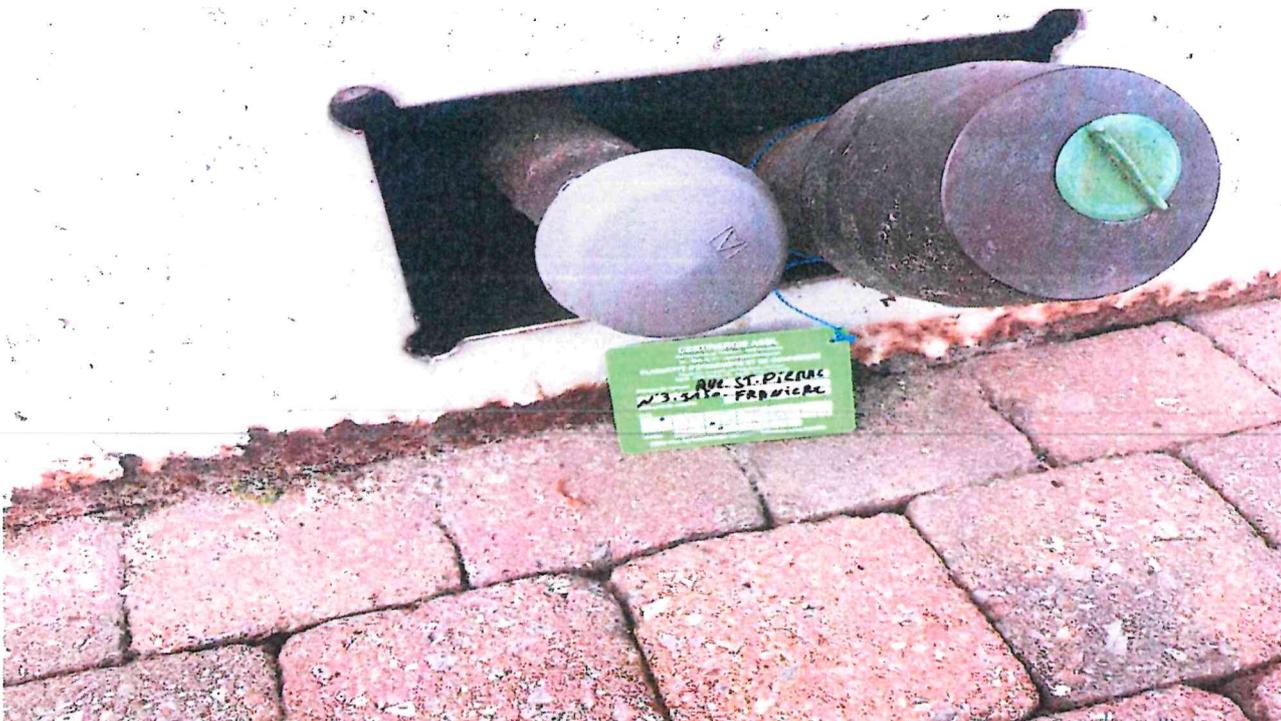
Plaque apposée sur le réservoir

Une plaquette verte a été fixée et scellée sur la conduite de remplissage du réservoir le jour même du contrôle.
